Diagnóstico Sanitario de Aguas Subterráneas para la actualización del Plan de Manejo Ambiental (PMA) de Acuíferos de los municipios de Tenza y La Capilla del departamento de Boyacá.

Proyecto Aplicado

**Trabajo de grado para optar por el título de:
Tecnólogo en Saneamiento Ambiental**

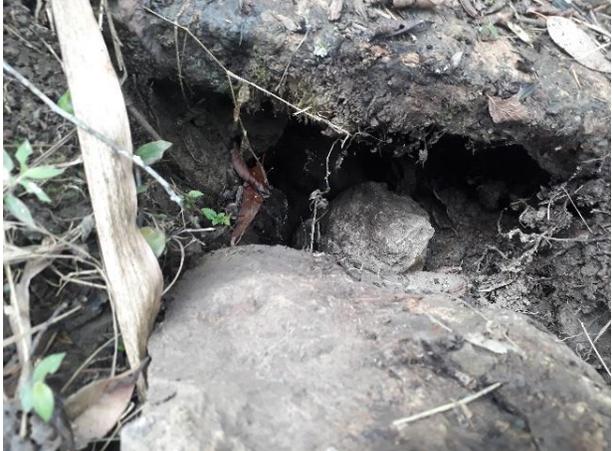
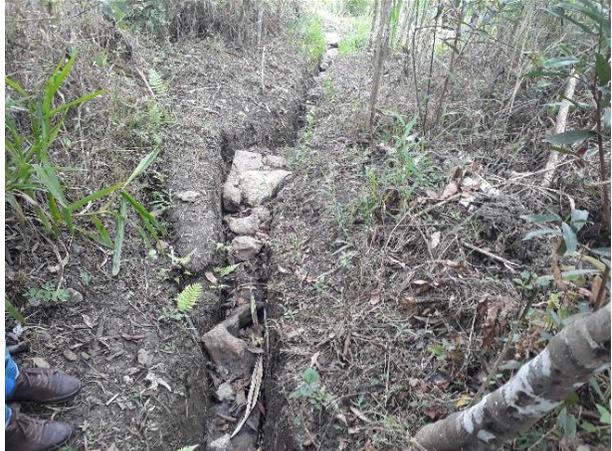
Foto 1. Manantial./Fuente: autor.			Foto 2. Manantial. /Fuente: autor.		
Ruta de acceso al predio.				Descripcion.

Condición	Si/No	Distancia (m)	Condición	Si/No	Distancia (m)
Charco de agua estancada.	No	*	Basura, criaderos o estiércol de ganado a su alrededor.	Si	0,5
Existe una letrina.	No	*	Borde o grieta que permita el ingreso de agua superficial al mismo.	Si	0,2
Condiciones sanitarias del punto.					
Condición	Si/No	Condición	Si/No		
Tiene cubierta adecuada.	No	Piso de cemento alrededor de la captación.	No		
Tiene sello sanitario.	No	Cerco alrededor de la captación.	No		
Fuentes puntuales de contaminación.					
Tipo de fuente	Si/No	Distancia (m)	Tipo de fuente	Si/No	Distancia (m)
Cementerio	No	*	Estación de servicio	No	*
Lavadero de carros y motos	No	*	Pozo abandonado	No	*
Residuos solidos	No	*	Residuos peligrosos	No	*
Campos de infiltración	No	*	Laguna de oxidación	No	*
Residuos solidos					
Origen			Disposición		
Domestico	Industrial	Residuos especiales	Incineración		
Agrícola	Ganadería	Compostaje	Botadero a cielo abierto

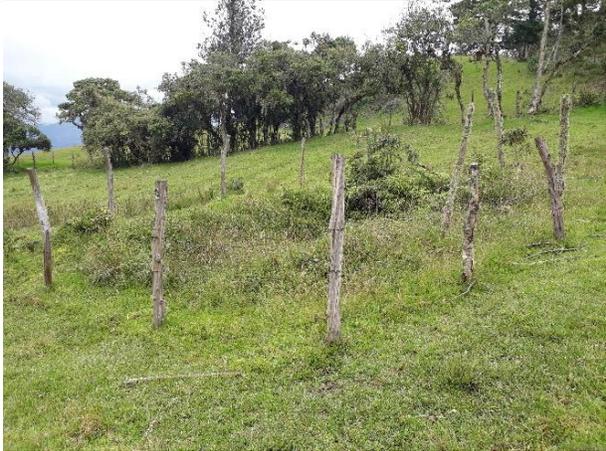
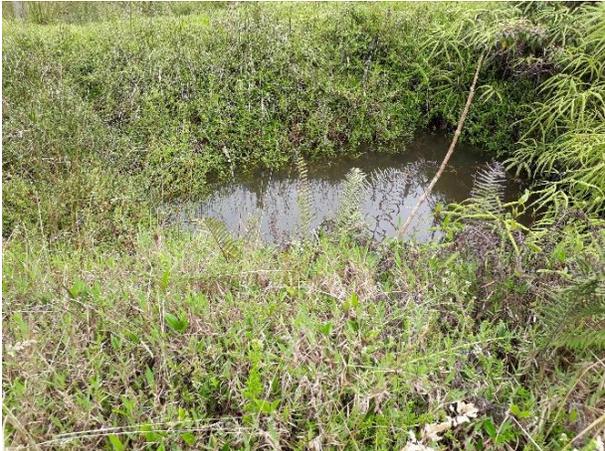
Foto 1. Manantial. /Fuente: autor.			Foto 2. Manantial. /Fuente: autor.

Existe una letrina.	No	*	Borde o grieta que permita el ingreso de agua superficial al mismo.	Si	1,2
Condiciones sanitarias del punto.					
Condición		Si/No	Condición		Si/No
Tiene cubierta adecuada.		No	Piso de cemento alrededor de la captación.		No
Tiene sello sanitario.		No	Cercos alrededor de la captación.		Si
Fuentes puntuales de contaminación.					
Tipo de fuente	Si/No	Distancia (m)	Tipo de fuente	Si/No	Distancia (m)
Cementerio.	No	*	Estación de servicio.	No	*
Lavadero de carros y motos.	No	*	Pozo abandonado.	No	*
Residuos sólidos.	No	*	Residuos peligrosos.	No	*
Campos de infiltración.	No	*	Laguna de oxidación.	No	*
Residuos sólidos.					
Origen			Disposición		
Doméstico		Industrial	Residuos especiales		Incineración
Agrícola		Ganadería	Compostaje		Botadero a cielo abierto
Hospitalario		Minero	Reciclaje		
Otro. ¿Cuál?			Otro. ¿Cuál?		
Fotografías.

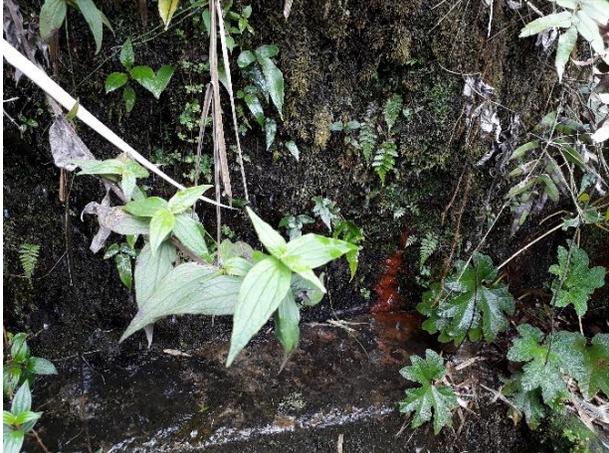
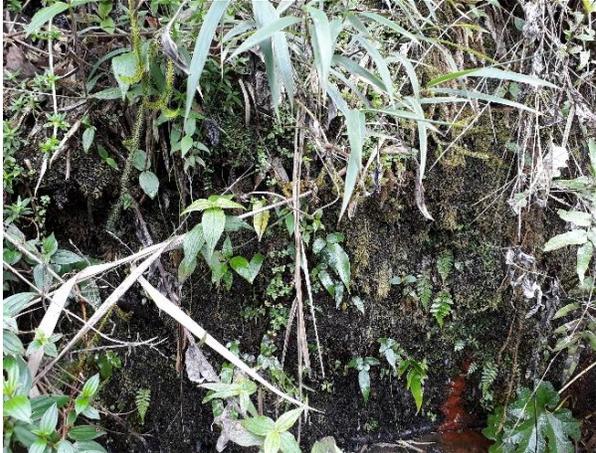
Foto 1. Manantial. /Fuente: autor.			Foto 2. Manantial. /Fuente: autor.

Existe una letrina.	No	*	Borde o grieta que permita el ingreso de agua superficial al mismo.	Si	0,3
Condiciones sanitarias del punto.					
Condición	Si/No	Condición		Si/No	
Tiene cubierta adecuada.	No	Piso de cemento alrededor de la captación.		No	
Tiene sello sanitario.	No	Cercos alrededor de la captación.		No	
Fuentes puntuales de contaminación.					
Tipo de fuente	Si/No	Distancia (m)	Tipo de fuente	Si/No	Distancia (m)
Cementerio.	No	*	Estación de servicio.	No	*
Lavadero de carros y motos.	No	*	Pozo abandonado.	No	*
Residuos sólidos.	No	*	Residuos peligrosos.	No	*
Campos de infiltración.	No	*	Laguna de oxidación.	No	*
Residuos sólidos.					
Origen			Disposición		
Doméstico		Industrial	Residuos especiales		Incineración
Agrícola		Ganadería	Compostaje		Botadero a cielo abierto
Hospitalario		Minero	Reciclaje		
Otro. ¿Cuál?			Otro. ¿Cuál?		
Fotografías.

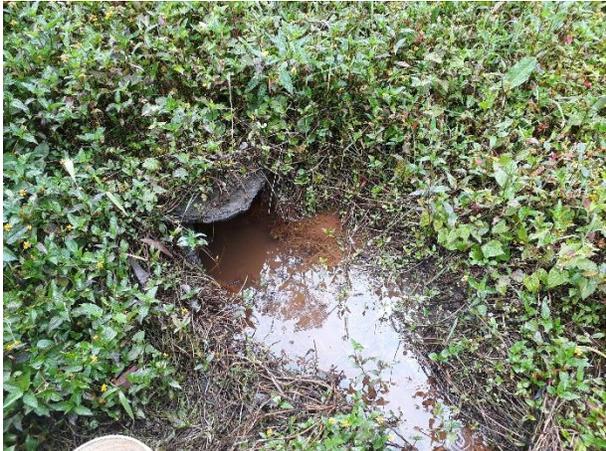
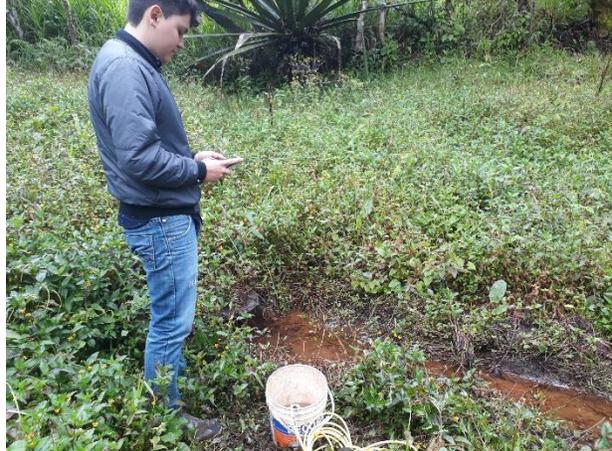
Foto 1. Manantial. /Fuente: autor.			Foto 2. Manantial. /Fuente: autor.

Existe una letrina.	No	*	Borde o grieta que permita el ingreso de agua superficial al mismo.	Si	3
Condiciones sanitarias del punto.					
Condición	Si/No	Condición		Si/No	
Tiene cubierta adecuada.	No	Piso de cemento alrededor de la captación.		No	
Tiene sello sanitario.	No	Cerca alrededor de la captación.		No	
Fuentes puntuales de contaminación.					
Tipo de fuente	Si/No	Distancia (m)	Tipo de fuente	Si/No	Distancia (m)
Cementerio.	No	*	Estación de servicio.	No	*
Lavadero de carros y motos.	No	*	Pozo abandonado.	No	*
Residuos sólidos.	No	*	Residuos peligrosos.	No	*
Campos de infiltración.	No	*	Laguna de oxidación.	No	*
Residuos sólidos.					
Origen.			Disposición		
Doméstico		Industrial	Residuos especiales		Incineración
Agrícola		Ganadería	Compostaje		Botadero a cielo abierto
Hospitalario		Minero	Reciclaje		
Otro. ¿Cuál?			Otro. ¿Cuál?		
Fotografías.

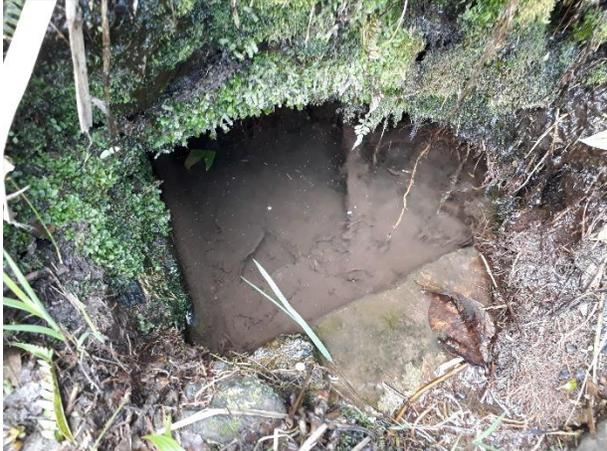
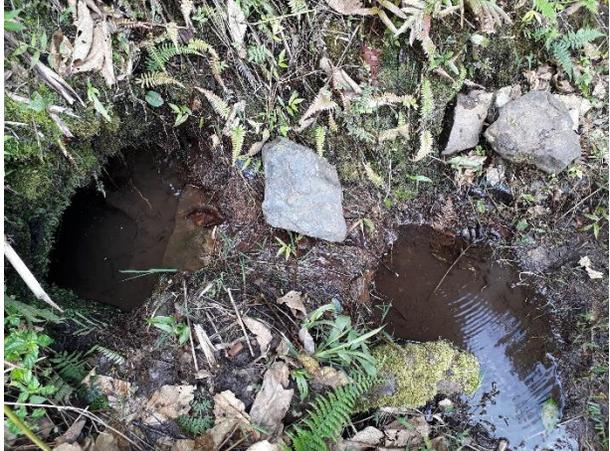
Foto 1. Manantial. /Fuente: autor.			Foto 2. Manantial. /Fuente: autor.

Existe una letrina.	No	*	Borde o grieta que permita el ingreso de agua superficial al mismo.	Si	4
Condiciones sanitarias del punto.					
Condición		Si/No	Condición		Si/No
Tiene cubierta adecuada.		No	Piso de cemento alrededor de la captación.		No
Tiene sello sanitario.		No	Cerca alrededor de la captación.		No
Fuentes puntuales de contaminación.					
Tipo de fuente	Si/No	Distancia (m)	Tipo de fuente	Si/No	Distancia (m)
Cementerio.	No	*	Estación de servicio.	No	*
Lavadero de carros y motos.	No	*	Pozo abandonado.	No	*
Residuos sólidos.	No	*	Residuos peligrosos.	No	*
Campos de infiltración.	No	*	Laguna de oxidación.	No	*
Residuos sólidos.					
Origen.			Disposición		
Domestico		Industrial	Residuos especiales		Incineración
Agrícola		Ganadería	Compostaje		Botadero a cielo abierto
Hospitalario		Minero	Reciclaje		
Otro. ¿Cuál?			Otro. ¿Cuál?		
Fotografías.
