Análisis del estado de las vías principales que dan acceso a la comuna 2 de ibagué-  
tolima (2019-2020)

Paola Andrea Soracá Cardenas

Monografía de compilación bibliografica presentado commo requisito para obtener  
el título de Especialista em Gestión Pública

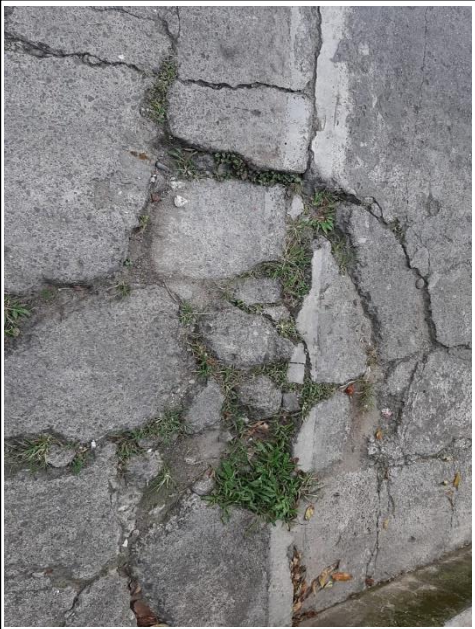
Daño N°1					
DESCRIPCIÓN			PIEL DE COCODRILO		
<p>Este tipo de grietas interconectadas cuyo origen se debe a la acción repetidas de las cargas de tránsito, se inicia en el fondo de la capa asfáltica donde los esfuerzos y deformaciones unitarias de tensión son mayores bajo la carga de una rueda.</p> <p><b>POSIBLE CAUSA</b> Debido a las cargas repetidas del tránsito y a la delgada capa de pavimento.</p> <p><b>NIVEL DE DAÑO</b> Alta: Red o patrón de grietas que ha evolucionado de tal forma que las</p>

Daño N°2	
DESCRIPCIÓN	ABULTAMIENTO
<p>Los abultamientos son pequeños desplazamientos hacia arriba localizados en la superficie del pavimento.</p> <p><b>POSIBLE CAUSA</b> Cambios volumétricos de la subrasante. Generalmente se presenta en subrasantes con los suelos expansivos.</p> <p><b>NIVEL DE DAÑO</b> Baja: Los abultamientos en estas vías no están tan pronunciadas y no alteran mucho en el tránsito a diario.</p>

Daño N°3	
DESCRIPCIÓN	AHUELLAMIENTO
<p>Los ahuellamientos son las afectaciones viales que más afectan a esta comuna, se presentan a lo largo del sentido del tráfico, bajo las huellas de los vehículos.</p> <p><b>POSIBLE CAUSA</b> Hundimientos causados por las cargas de tránsito. Consolidación de las capas subyacentes Inadecuada compactación de las capas estructurales. Aparcamiento de vehículos pesados durante mucho tiempo. Alcantarillado viejo que proporcionan humedad debajo del asfalto haciendo posible el deterioro de las capas azfálticas.</p> <p><b>NIVEL DE DAÑO</b> Alta: Los ahuellamientos originan una calidad de tránsito lenta, ocasionando daños y poco flujo vehicular.</p>

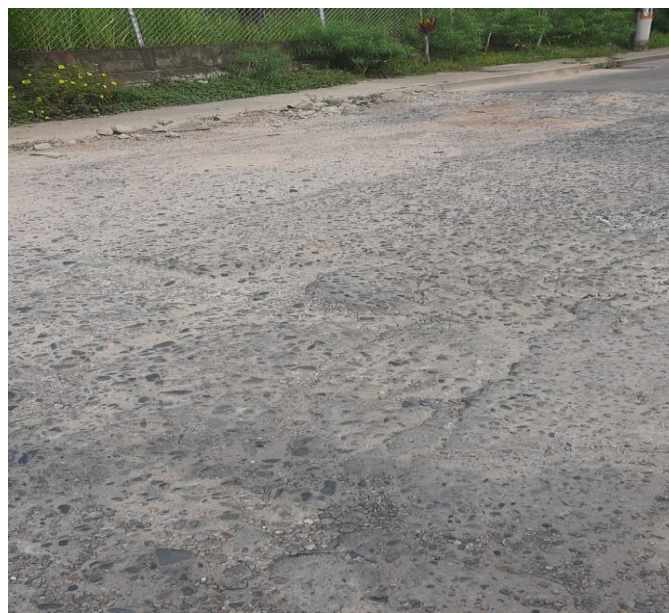
- **Foto 1. Calle 16 (Principal acceso a la comuna 2 de Ibagué)**

Este tramo vía es el principal acceso a la comuna 2 de Ibagué, el cual conduce a diferentes barrios, a la Universidad Antonio Nariño, escuela Inem y Batallón sexta y brigada, se encuentra en un rango característicos de deterioro total lo que varia entre el 70 y 80 porciento de daño total de esta vía.

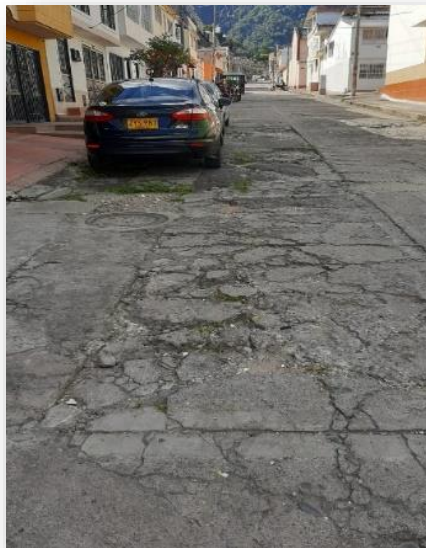
- **Foto 2. Calle 16ª con carrera 10.**

Se aprecia el mal estado de la vía, la cual lleva más de 20 años así, sin ninguna intervención por parte del estado. Hoy día 7 meses antes se puede apreciar un gran hueco en la esquina de la carrea 10 con calle 16ª, quien con el paso del tiempo se ha

incrementado su tamaño con pronóstico a un taponamiento de las aguas residuales de esta calle.

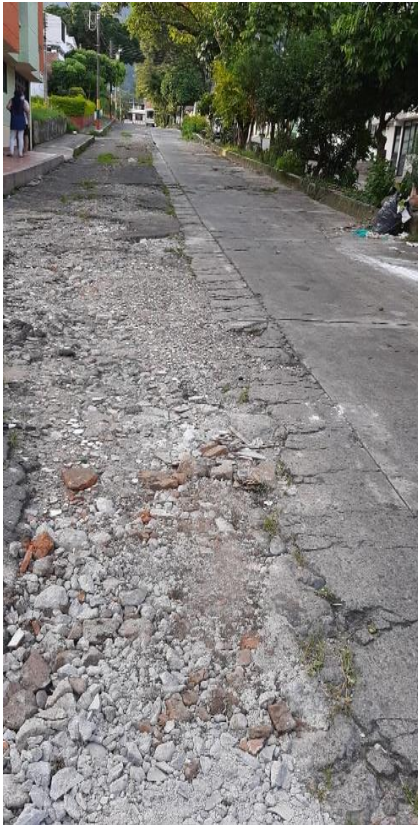
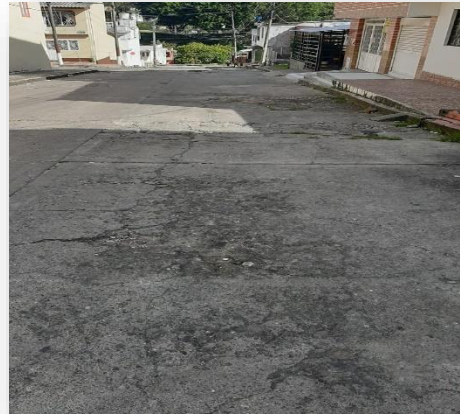
➤ **Foto 3. Calle 17**

Se aprecia las losas del concreto en mal estado, con un sin número de daños causados por la capacidad estructural insuficiente para la gran carga vehicular de esta vía.

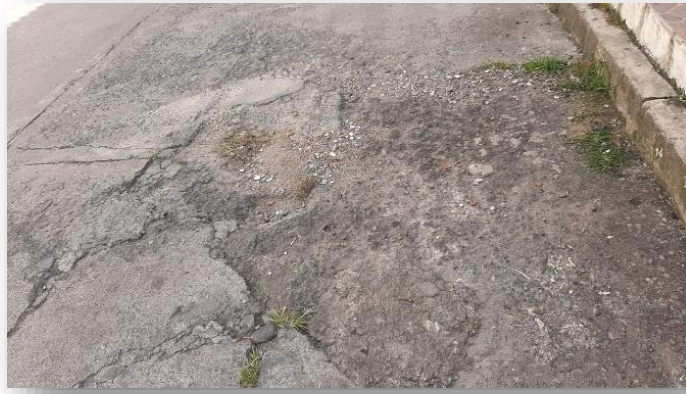
- **Foto calle 18**

Los daños en pavimentos son un poco mas flexibles y comunes.
