**Mala calidad de las imágenes radiográficas en la Clínica Oftalmólogos de la Costa -
Medicosta de la ciudad de Sincelejo (2019-2020)**

Universidad Nacional Abierta y a Distancia - UNAD

Programa Tecnología en Radiología Diagnostica

Trabajo para optar al título de Tecnólogo en radiología e imágenes diagnosticas

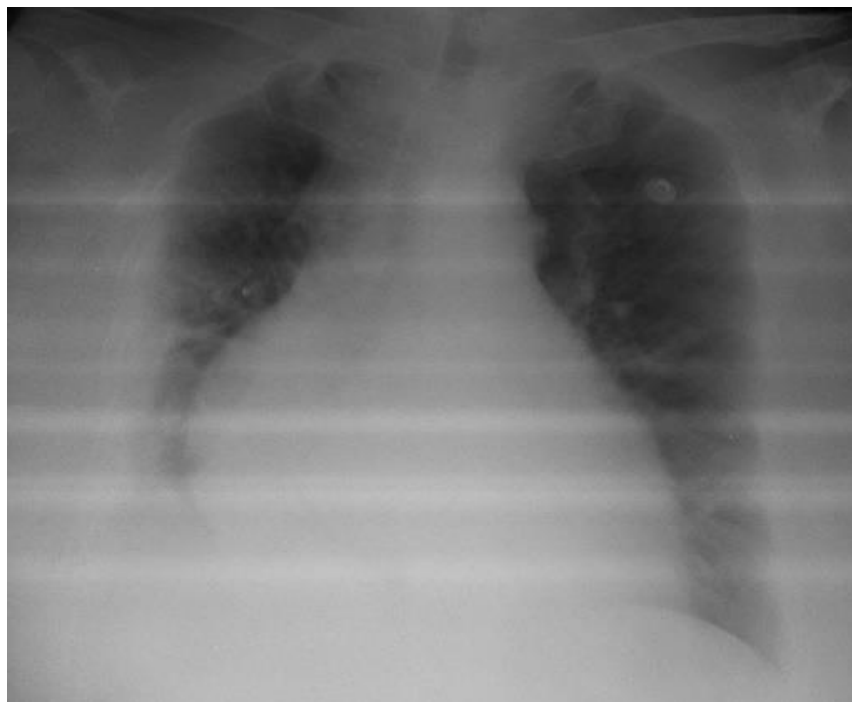
Apéndice A. Radiografía de tórax AP, proyección AP

El problema relacionado con el procesado de imágenes en la Clínica Oftalmólogos Asociados de la Costa “Medicosta”, está vinculado con la presencia de una líneas o bandas blancas horizontales y verticales en todas las imágenes de radiografía digital computarizada (Ver Apéndice A y Ver Apéndice B); así como una deficiencia en la resolución espacial e imagen ruidosa que altera el resultado y por tanto la incidencia en el diagnóstico en la imagen radiográfica final, pese a que se ha intentado resolver el problema mejorando los factores de exposición y post – procesado de la imagen.

Nota: La imagen muestra unas bandas radiopacas horizontales que afectan la nitidez de la radiografía, así mismo se evidencia la falta de resolución espacial. Fuente: Clínica Medicosta. (19 de abril 2020).

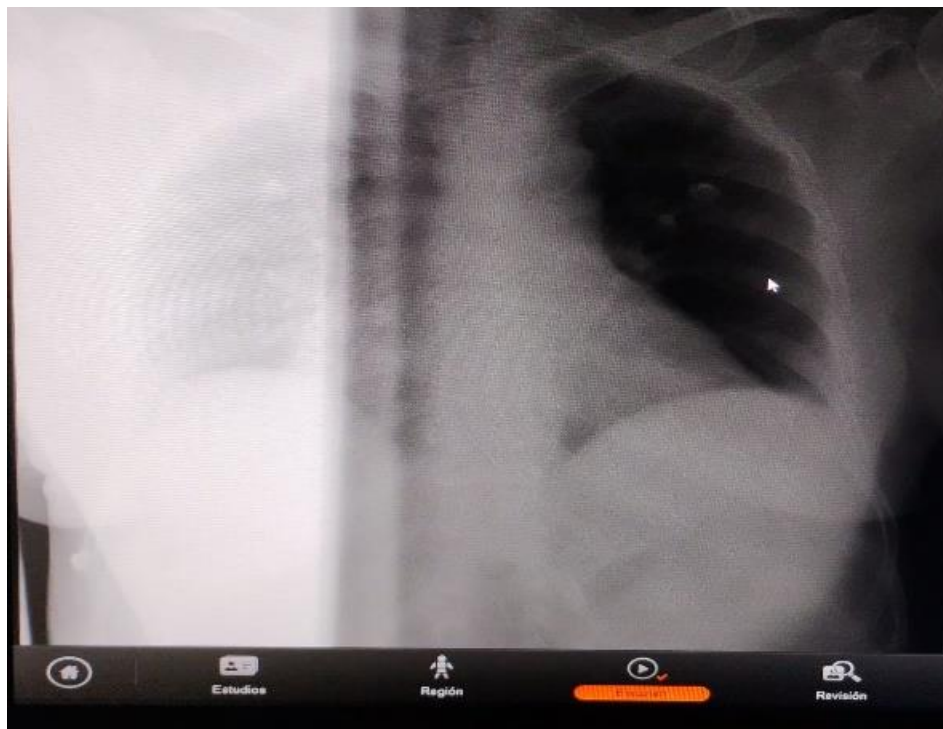
Apéndice B. Radiografía de tórax AP, proyección AP

Nota: La radiografía muestra bandas radiolúcidas verticales. Fuente: Clínica medicosta. (02 de agosto 2020).

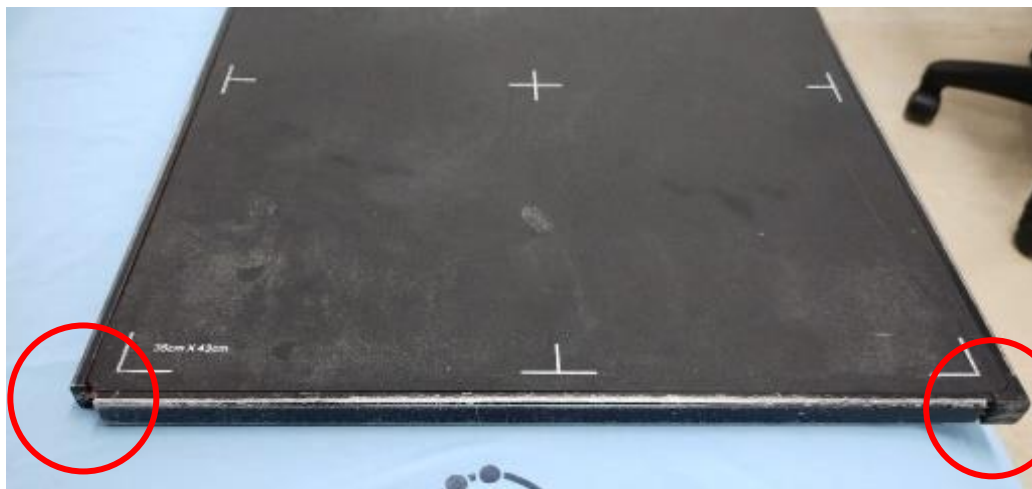
Apéndice C. Chasis radiográfico quebrado.

Nota: La imagen muestra cómo se encuentra partida la carcasa del chasis radiográfico. Fuente: Clínica Medicosta. (2022)

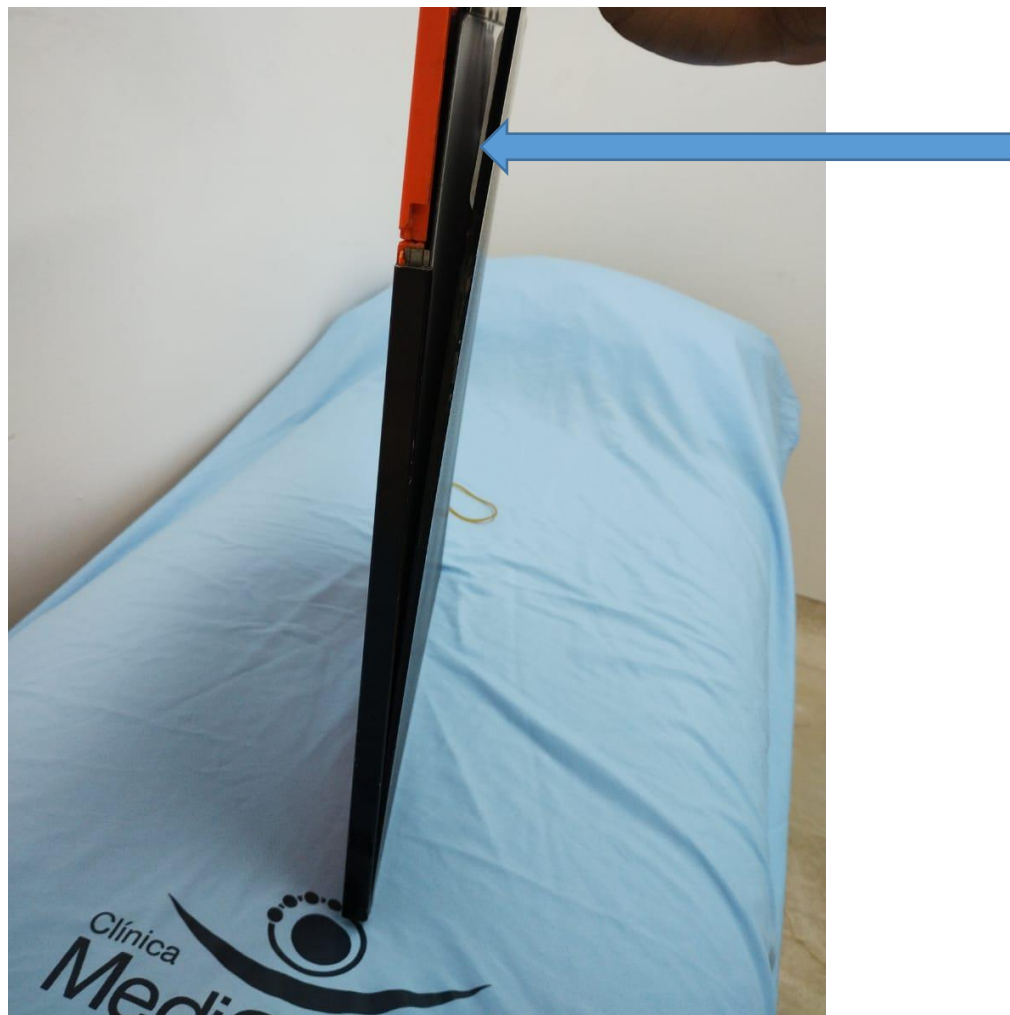
Apéndice D. Chasis radiográfico rasgado en su parte anterior

Nota: La fecha muestra la parte rasgada de la parte anterior del chasis radiográfico, lo cual no permite el contacto con la placa de imagen, y puede generar artefactos de líneas blancas en cualquier parte de la radiografía. Fuente: Clínica Medicosta. (2022)

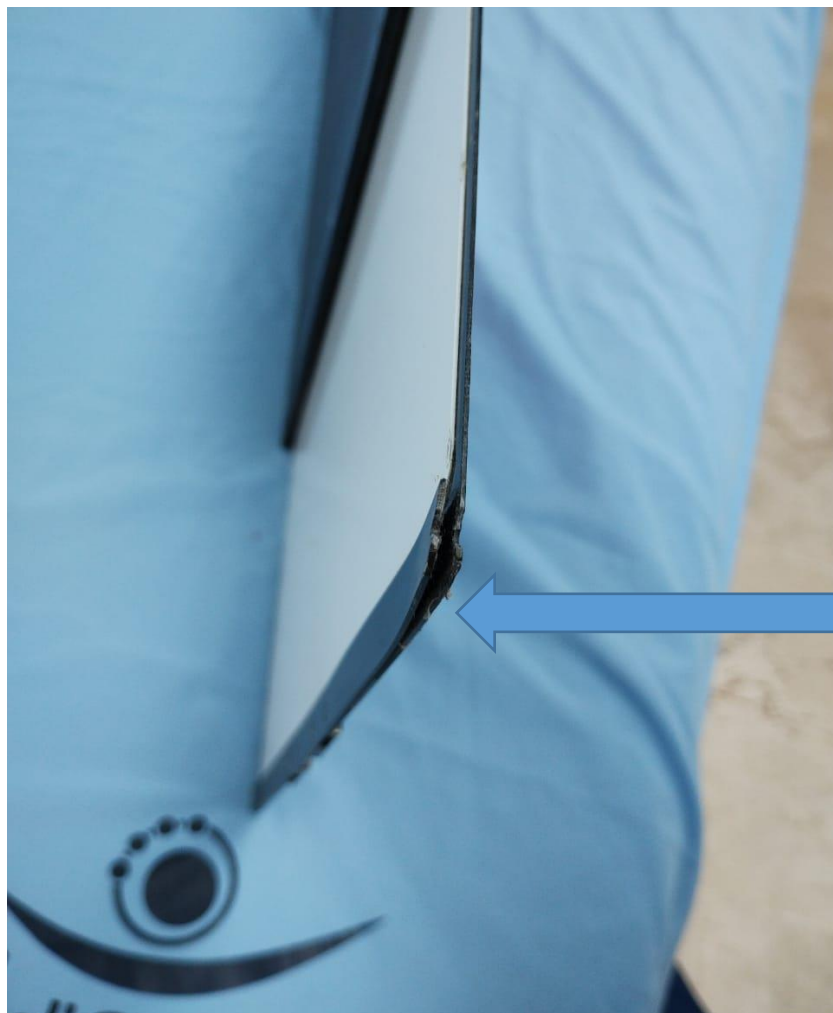
Apéndice E. Placa de imagen rasgada

Cabe señalar que la carcasa es un factor importante en el desarrollo del contacto de la película, por lo que cualquier golpe o mal manejo perjudica su función y tiende a degradar la calidad de la imagen (Ver Apéndice E), resultando en fallas de imagen en algunos casos. en

Nota: La flecha en la imagen muestra una ranura importante en la placa de imagen, lo que indica su mal estado, esta afecta el procesado de la imagen radiográfica en el digitalizador, dando como resultado artefactos. Fuente: Clínica Medicosta. (2022)

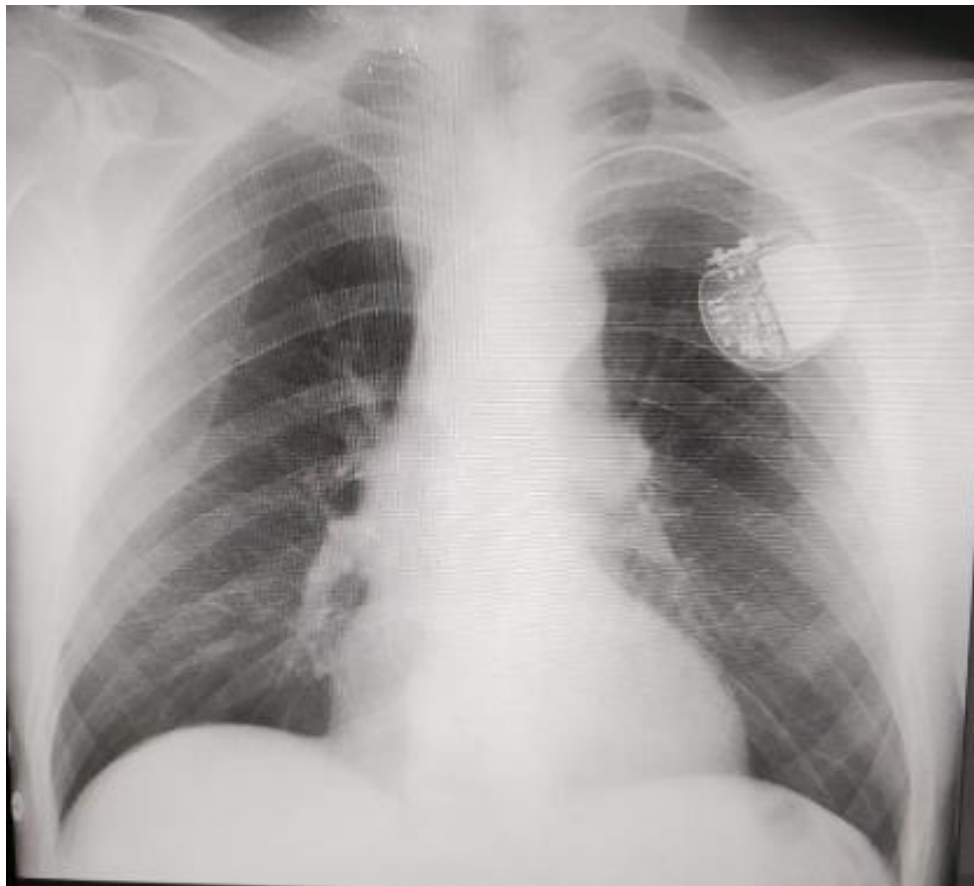
Apéndice F. Imagen radiográfica de tórax post- calibración del chasis radiográfico

Nota: En la radiografía se nota la ausencia de las bandas radiopacas, y se observa una mejora de la calidad de las imágenes, mejorando el ruido y la resolución espacial. Fuente: Clínica Medicosta. (2021)

Posteriormente y de acuerdo con la información acopiada en el diagnóstico situacional por parte del equipo biomédico; se propone como alternativas de solución la calibración y mantenimiento de los chasis radiográficos con los que se cuentan actualmente en el servicio como opción de corto plazo, se recomienda el cambio de los chasis radiográficos de manera urgente, así como también la implementación de un nuevo equipo de radiología con tecnología digital directa que contribuya al mejoramiento potencial de la calidad de las imágenes radiográficas realizadas en clínica medicosta.

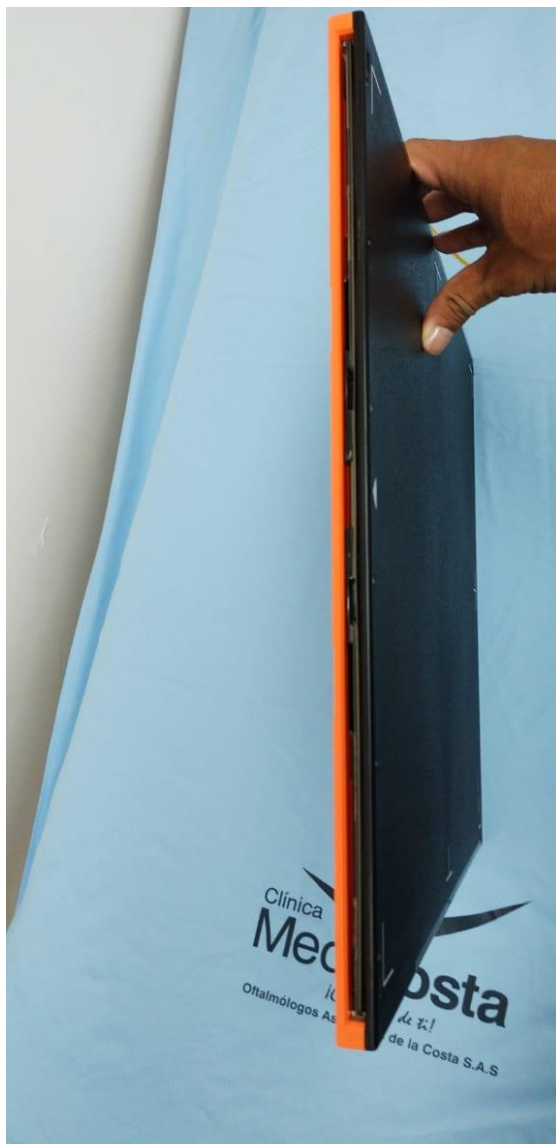
Apéndice G. Chasis radiográfico en óptimas condiciones

Nota: La imagen muestra el caset de imagen con la placa imagen dentro, ambos sin partiduras ni rasgaduras que afecten su funcionamiento. Fuente: Clínica Medicosta. (2022)

- Se solicita la compra de uno o dos chasis radiográficos (Ver Apéndice G), con la respectiva pantalla de refuerzo (Ver apéndice H), además se solicita la respectiva calibración para su buen funcionamiento.

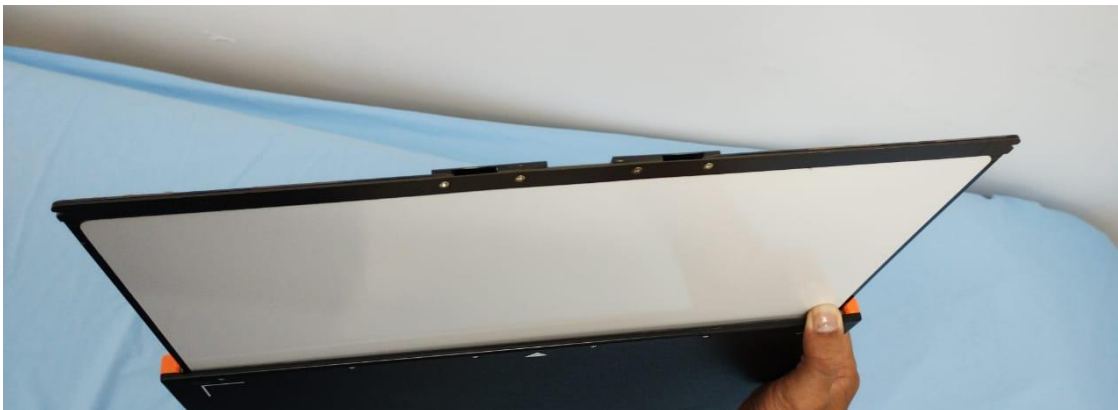
Apéndice H. Placa de imagen nueva

Nota: Obsérvese que en la placa de imagen no se observa ranuras. Clínica Medicosta. (2022)

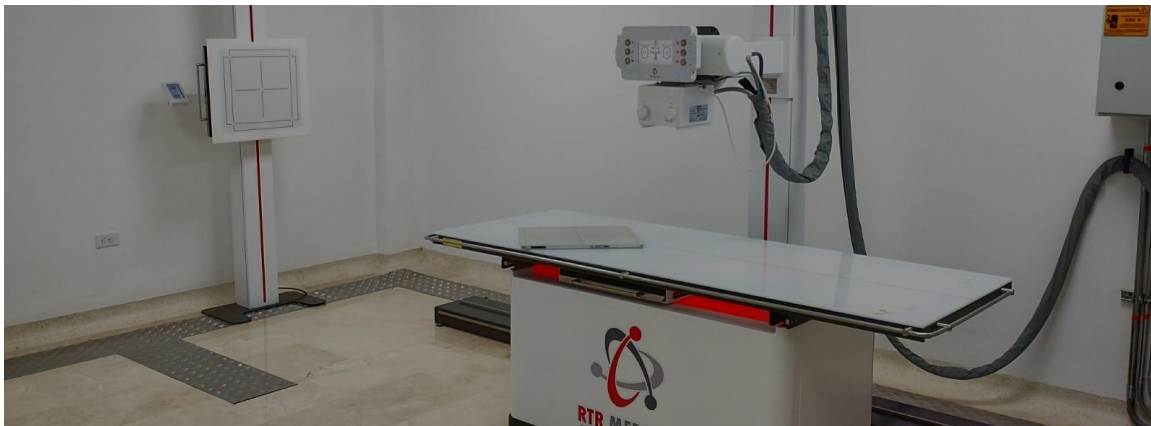
Apéndice I. Equipo de rayos x con tecnología digital flat panel

Nota: La imagen muestra el equipo de rayos X con el que se cuenta actualmente en la clínica Medicosta, como acción de mejora en el servicio de imágenes diagnósticas. Fuente: Clínica Medicosta. (2022)

- Se plantea un plan mantenimiento preventivo para el digitalizador y los chasis radiográfico
- Se propone la adquisición de un nuevo equipo de radiología con tecnología digital directa que, de gran mejora en la calidad de las imágenes radiográficas, que permita la eficiencia y eficacia del trabajo en el flujo de trabajo en la realización de las imágenes de la tecnología de rayos X. (Ver Apéndice I y Ver Apéndice J)

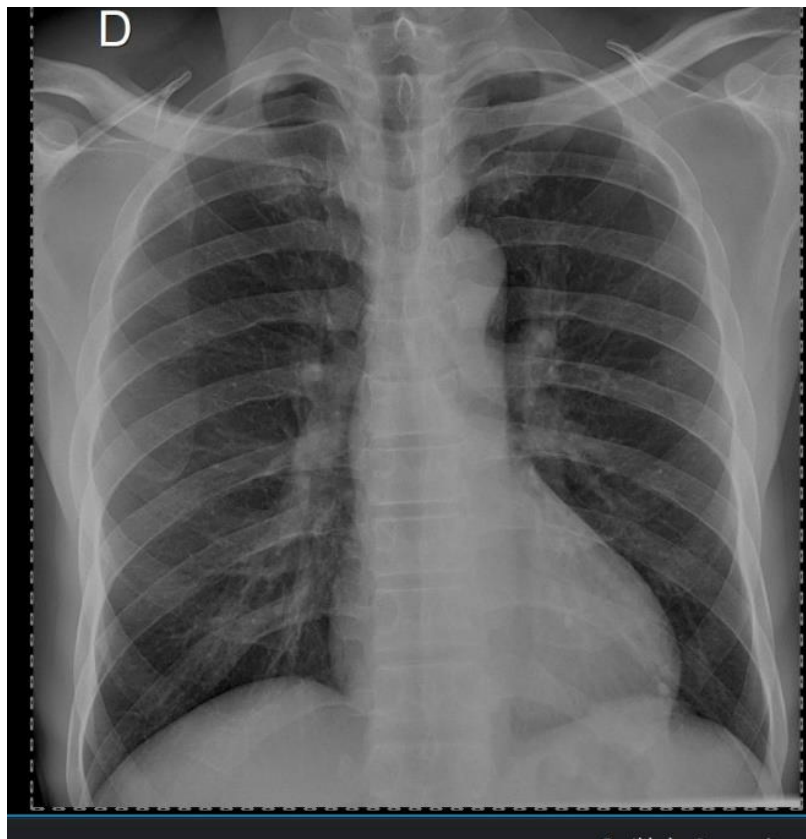
Apéndice J. Radiografía realizada con tecnología digital directa flat panel

Nota: La imagen realizada con tecnología flat panel muestra una gran mejora en los aspectos que influyen en la calidad de la imagen: Excelente resolución espacial, menor ruido, ningún artefacto, y con menor dosis de radiación para el paciente. Fuente: Clínica Medicosta. (2022)
