**Master Saving Plan. Formulación del plan de acción de reducción de costos de no calidad  
por roturas de hilos de cobre en el proceso de trefilado**

**Caso de estudio: Nexans Colombia**

Ingeniería Industrial

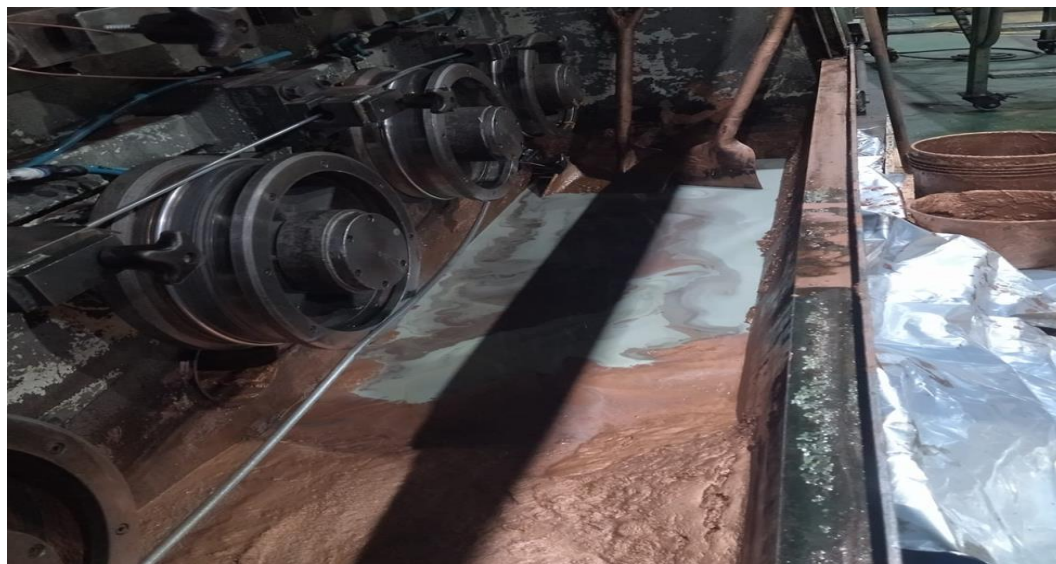
*Sedimentación de polvillo de cobre en desbastadora trefiladora primaria*

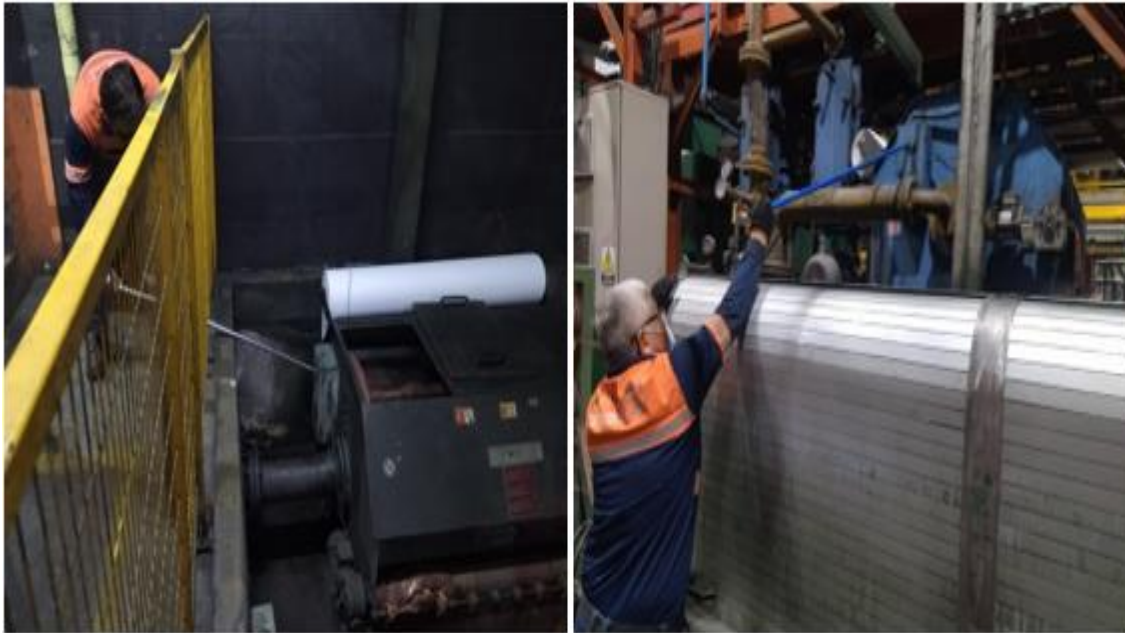
*Accionamiento manual de los filtros Resy en TRE001 Y TRE006*

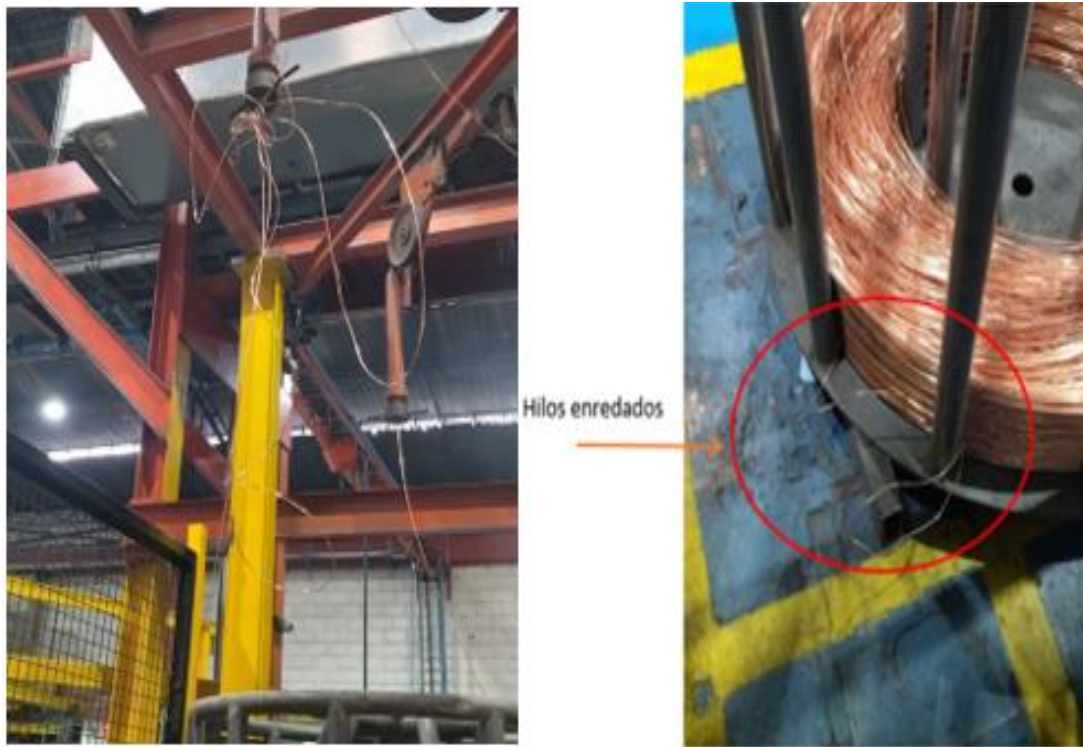
*Problemas en la materia prima por hilos enredados y tramos duros*

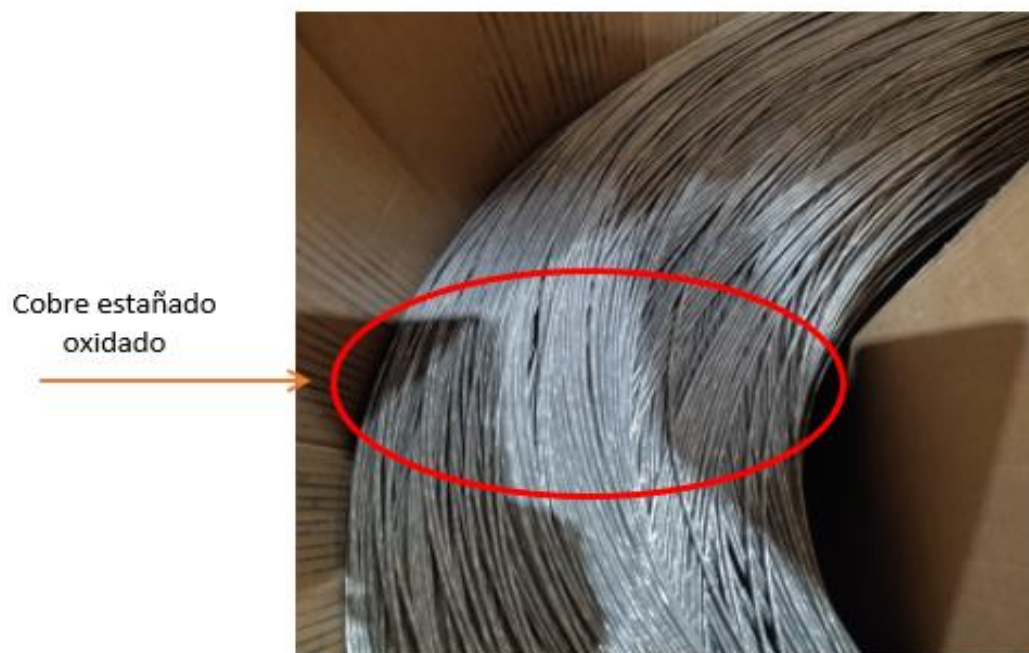
*Defectos de calidad en oxidación superficial de materias primas*

*Nota.* Barrica de cobre estañado, manchado y oxidado en su superficie. *Fuente.* Autoría propia.

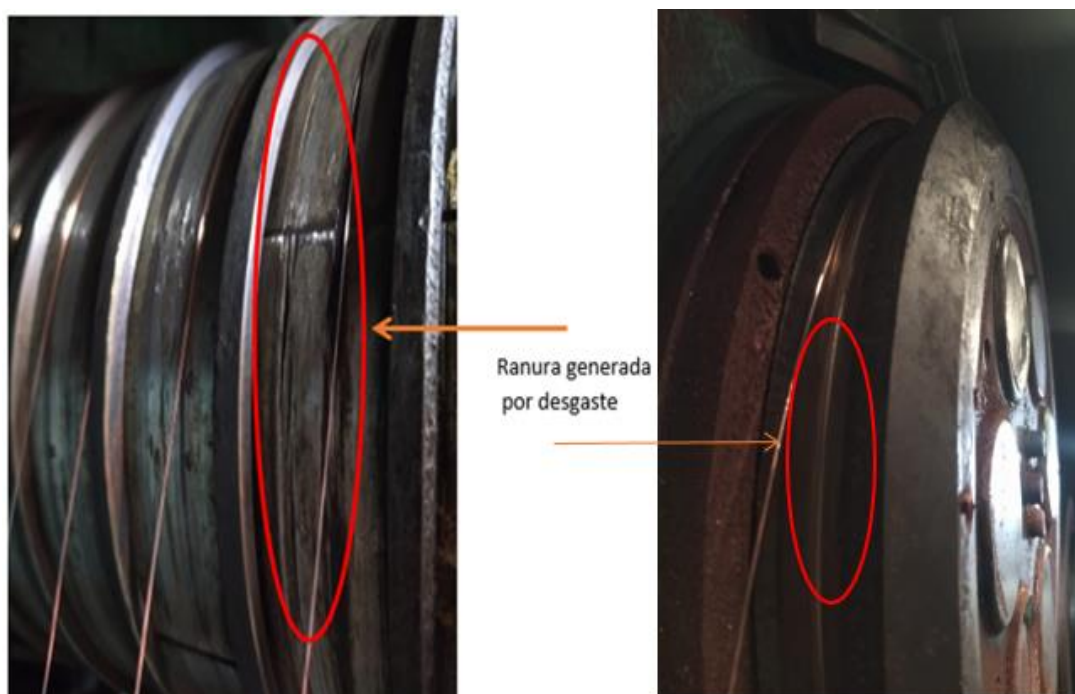
*Ranura por desgaste de cintas recocedoras, horno de recocido TRE006 y TRE001*

*Nota.* Desgaste de cintas de recocido de los hornos de recocido. *Fuente.* Autoría propia.

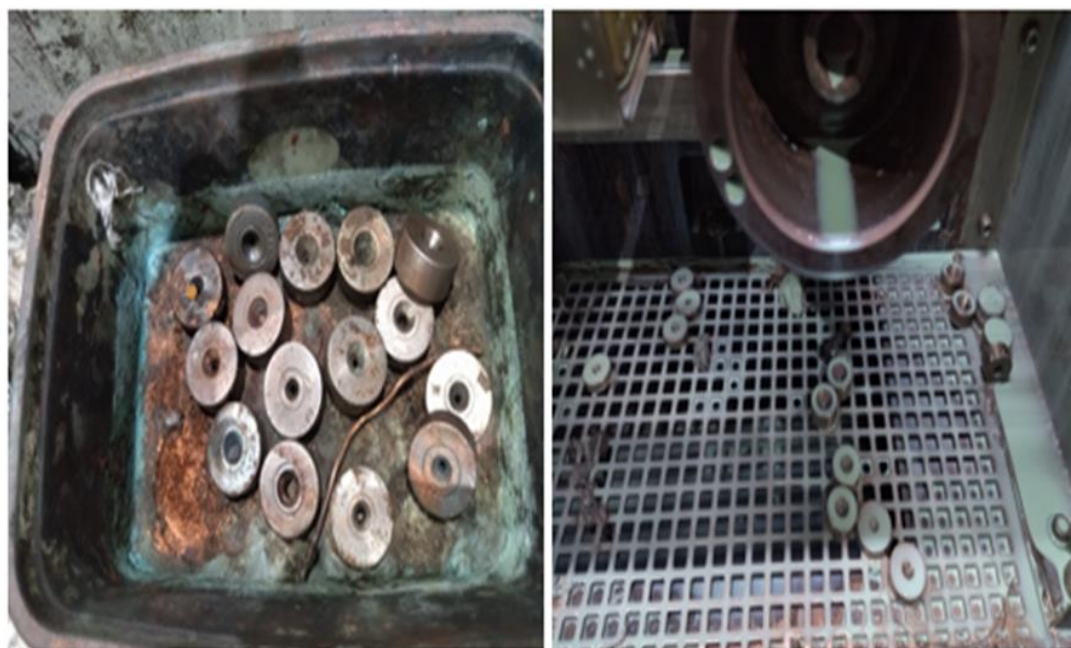
*Estado de dados e hileras de trefilar después de su uso en el proceso de trefilado*

*Nota.* Suciedad, falta de limpieza y almacenaje de dados e hileras en el área de trefilado después de su uso en cada orden de producción. *Fuente.* Autoría Propia.

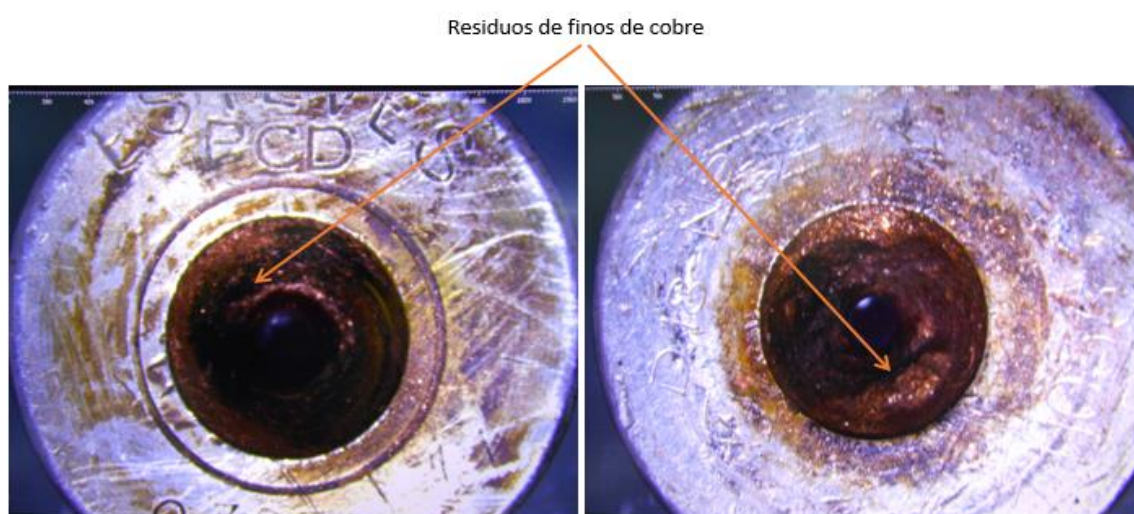
*Residuos de finos en dados o hileras de trefilación*

*Nota.* En la figura anterior, se observa una hilera de trefilación con residuos de finos de cobre debido a una deficiente lubricación y detergencia. *Fuente.* Autoría Propia.

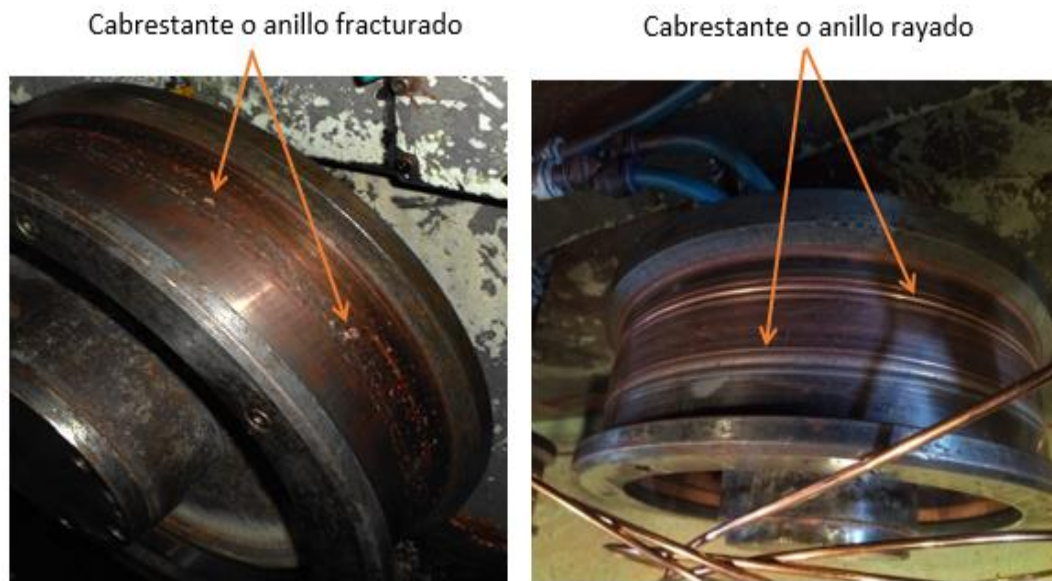
*Fallas presentadas en los cabrestantes de trefilación*

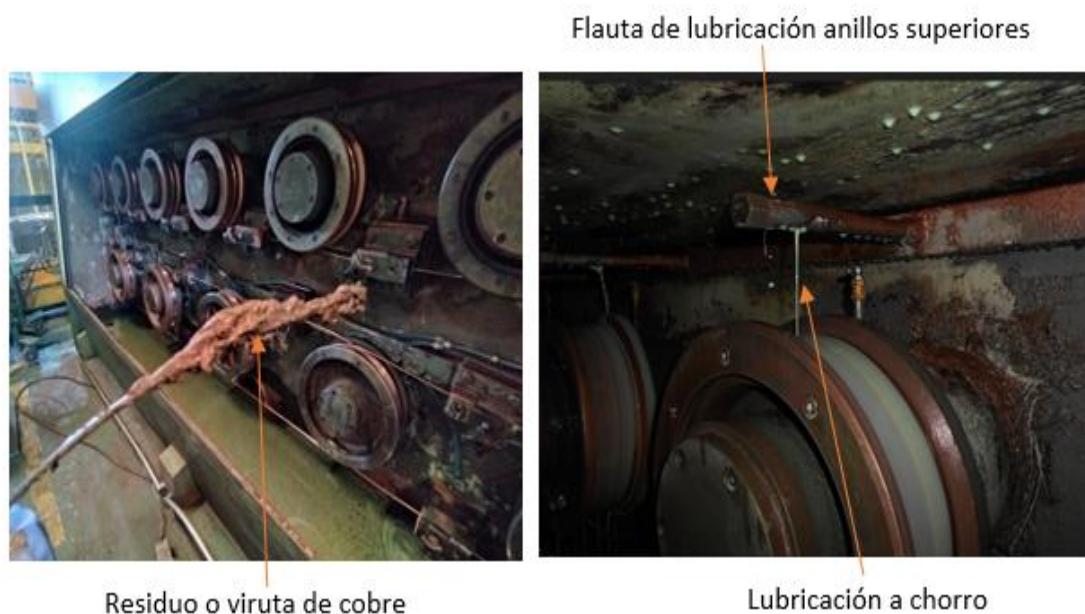
*Residuo de polvillo de cobre en ductos de lubricación TRE001*

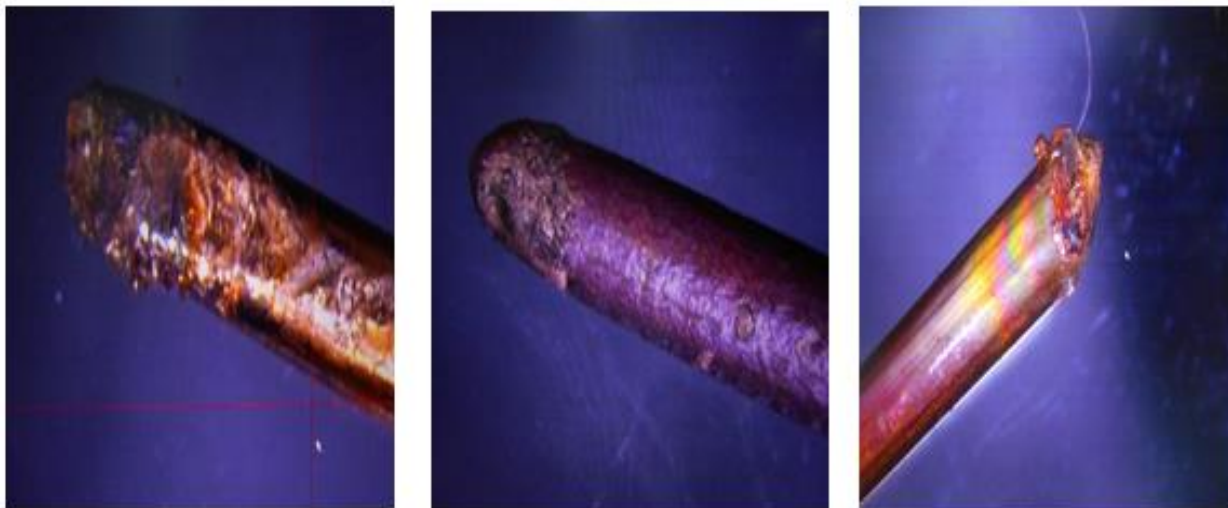
### *Rotura por extremos fundidos*

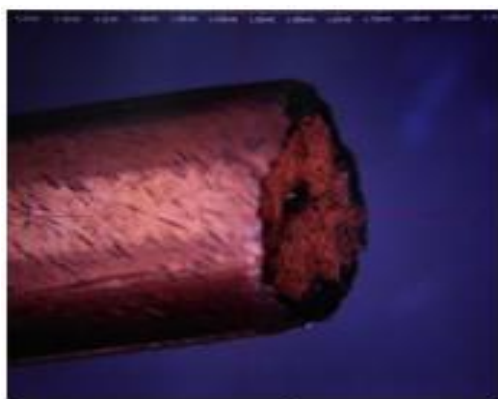
Rotura plana

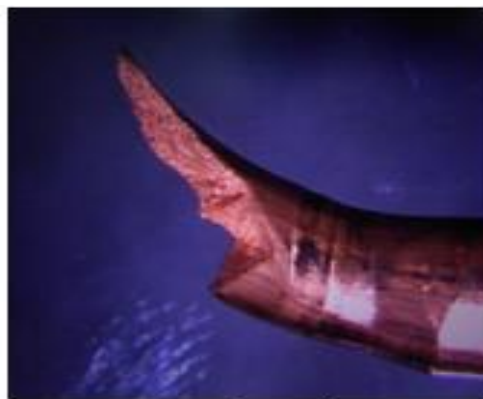
Rotura boca de pez

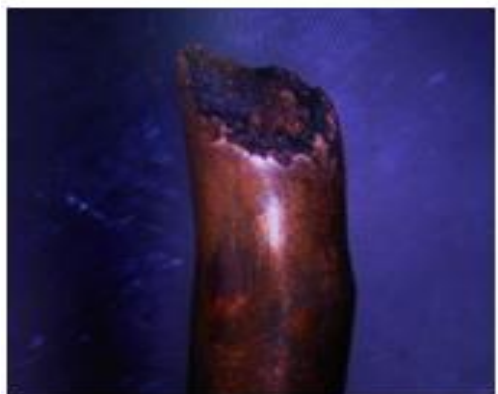
Rotura por incrustaciones

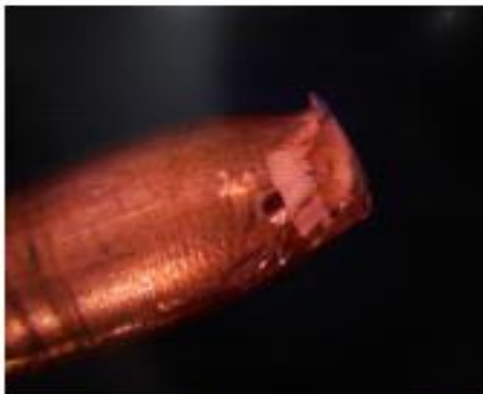
Rotura de cuello hacia abajo

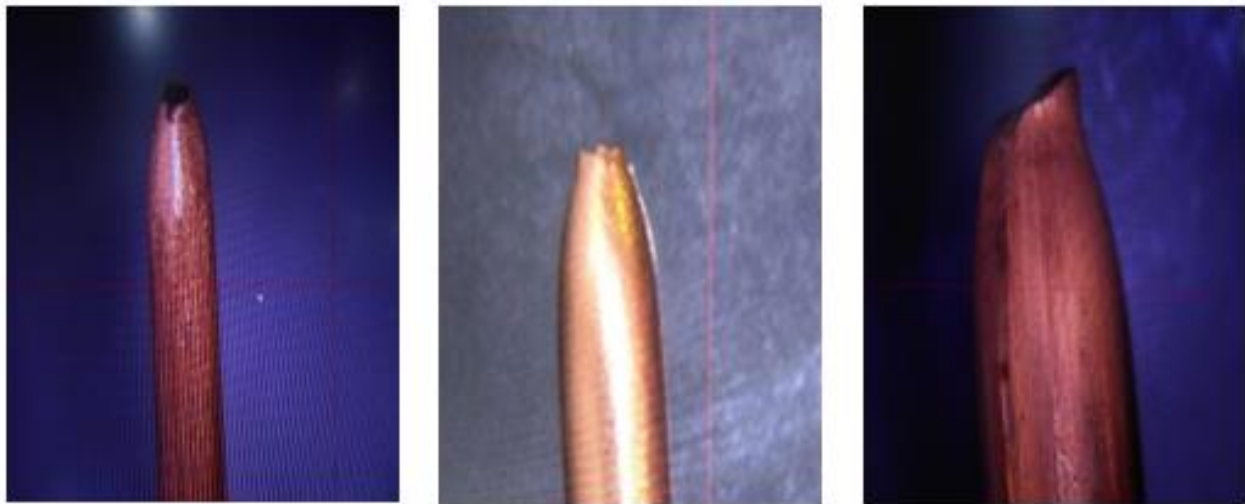
#### *Roturas por tensión*

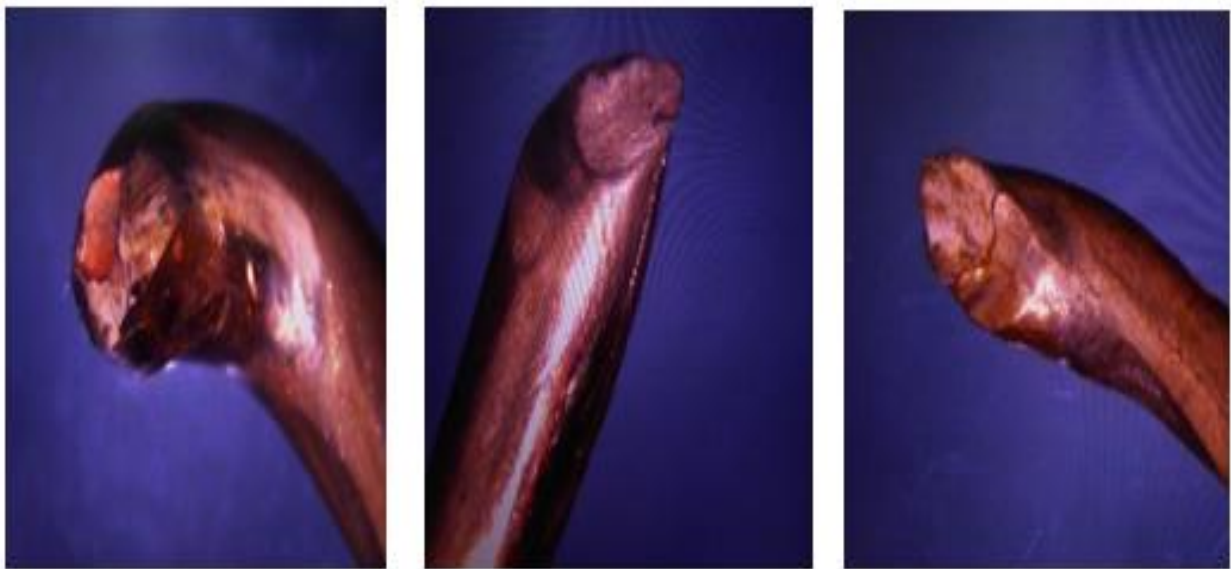
##### *Roturas por torsión*

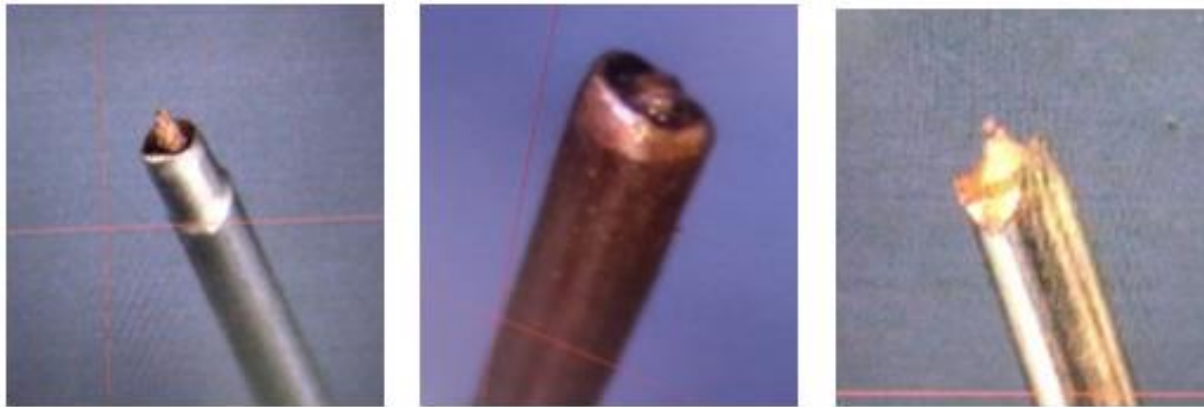
*Rotura por estallido central - copa y cono*

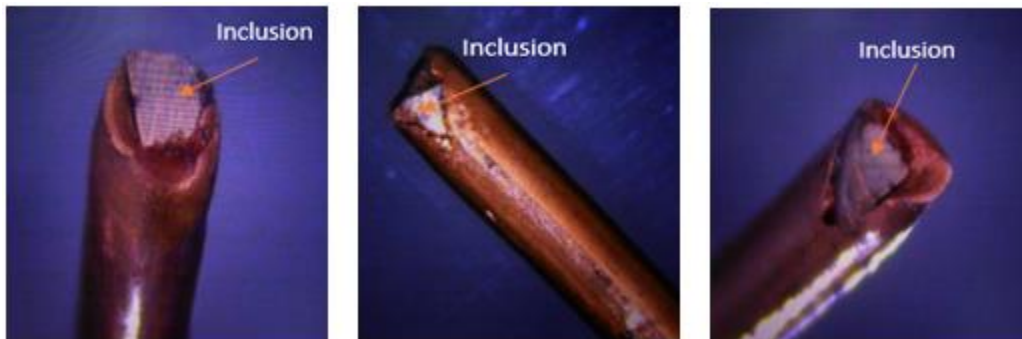
### *Roturas por inclusiones presentes*

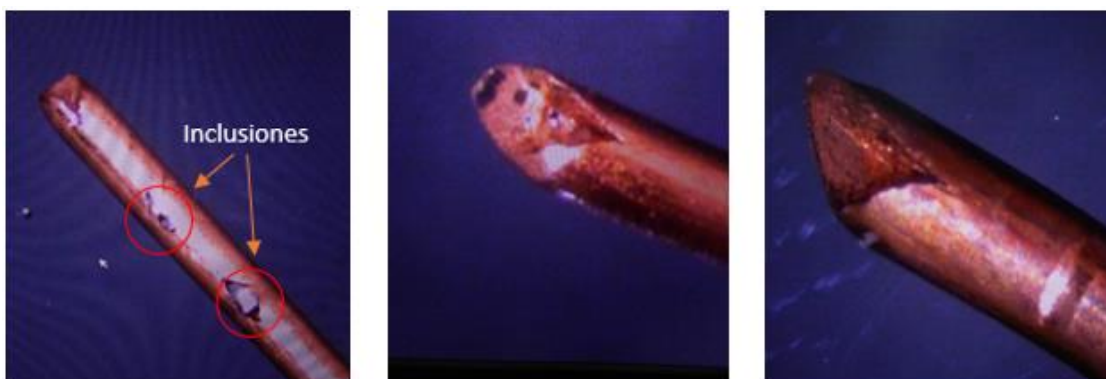
### *Roturas por inclusiones ausentes*

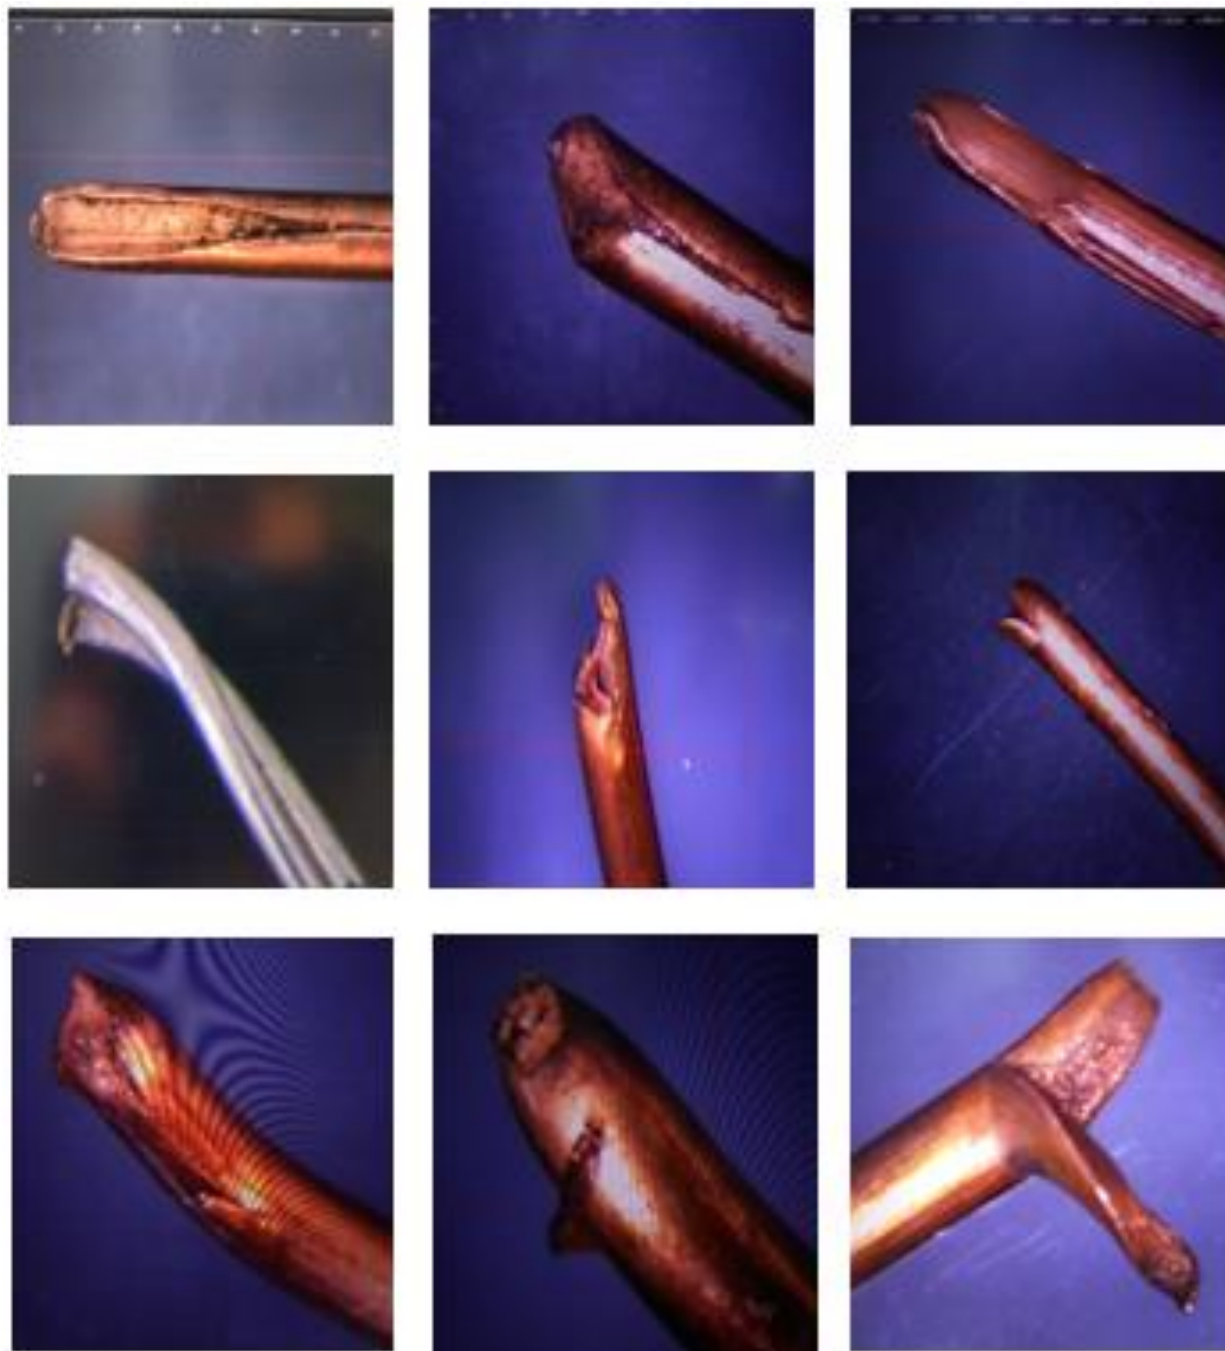
*Roturas por problemas de laminado en caliente (astillas y costuras)*

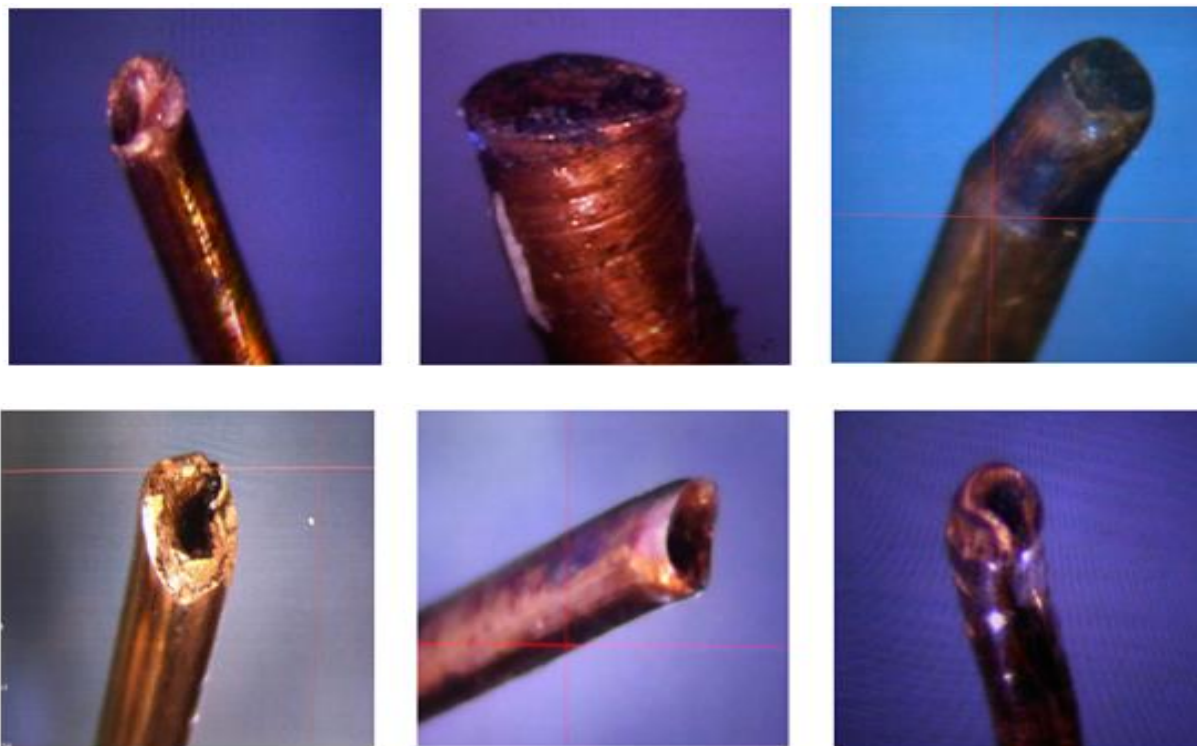
*Roturas por macro porosidades*

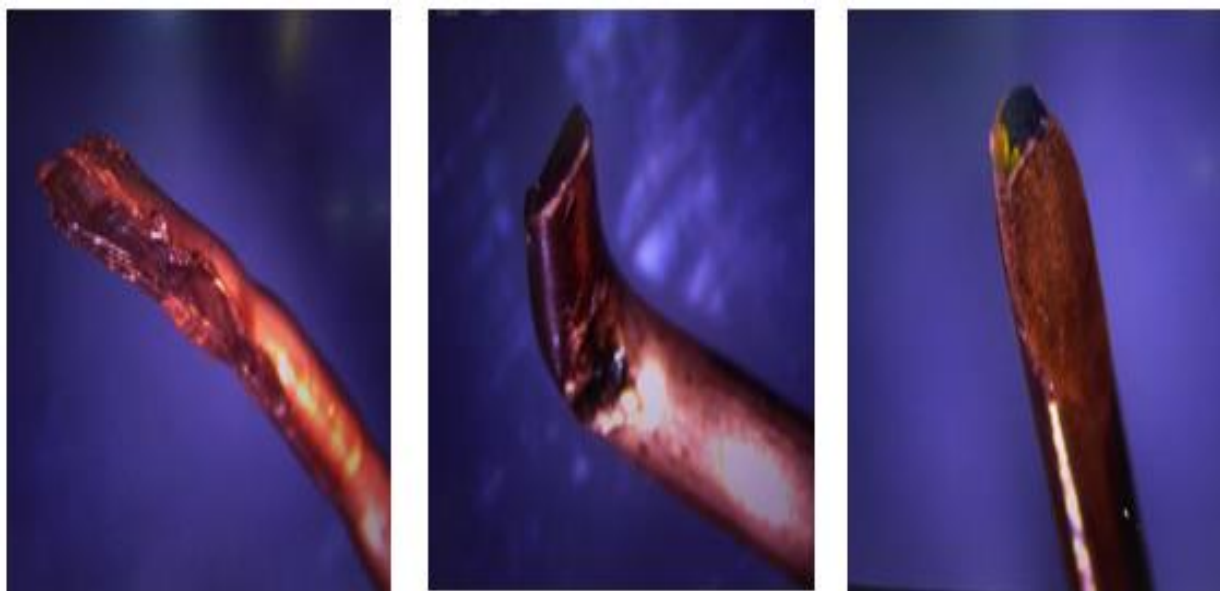
#### ***Roturas por hilo de cobre maltratado***

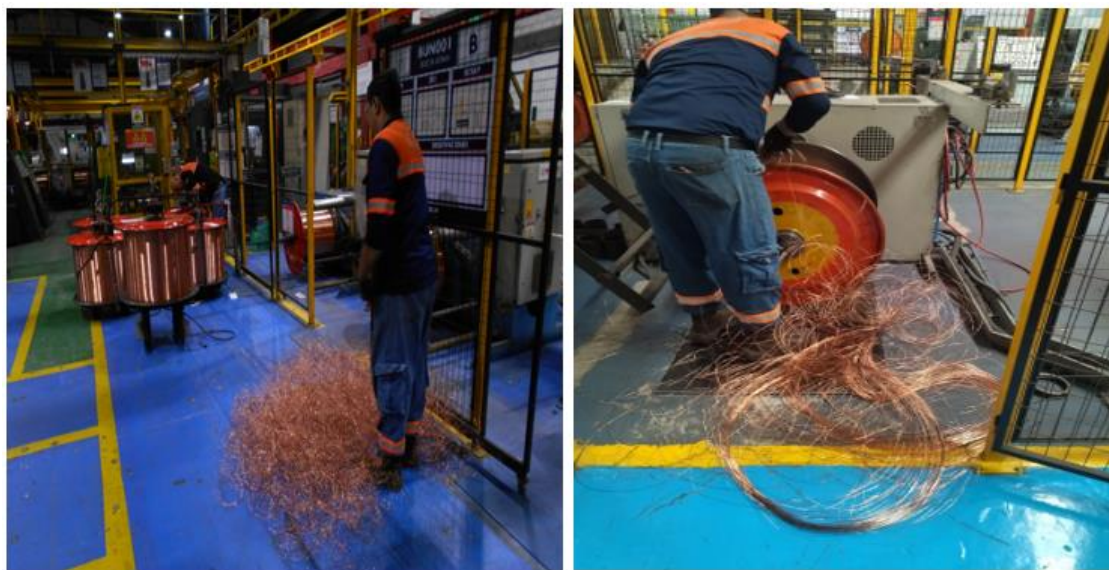
*Paradas no programadas en el área de bunchedo por roturas de hilos en el proceso de trefilado*

*Nota.* En la figura anterior, se observa a los operarios del área de Bunchedo retirando los tramos defectuosos provenientes del área de trefilado, una vez retirado el tramo se procede a soldar hilo por hilo y se le da continuidad al proceso. *Fuente.* Autoría Propia.
