Informe final pasantía

**Empresa Comunitaria de Acueducto, Alcantarillado y Aseo de Saravena – Arauca
(ECAAAS – E.S.P.)**

Análisis y Estado de Funcionamiento del Sistema de Tratamiento de Aguas Residuales de la
Empresa ECAAAS – E.S.P. de Saravena

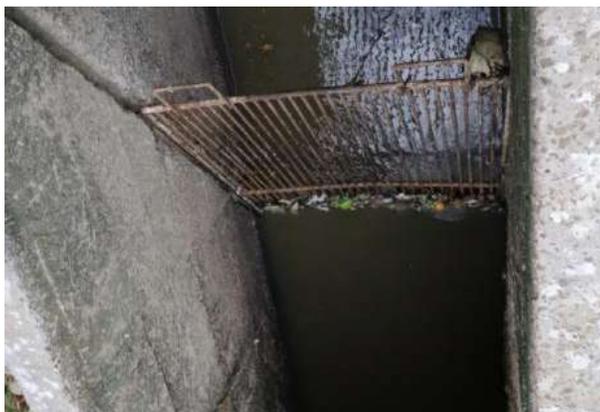
Fotografía 2. Rejilla Fase I

2. Rejillas: Para la retención de sólidos gruesos se hace a través de una rejilla metálica de limpieza manual que se encuentra inserta en el canal de entrada, con un ángulo de inclinación con respecto a la horizontal de 45° , con barras circulares con un coeficiente de forma (β) = 1,79; estructura que dispone en la parte superior de una plataforma metálica que permite el acceso del operador para la limpieza de la rejilla (*Ver fotografía 2*).

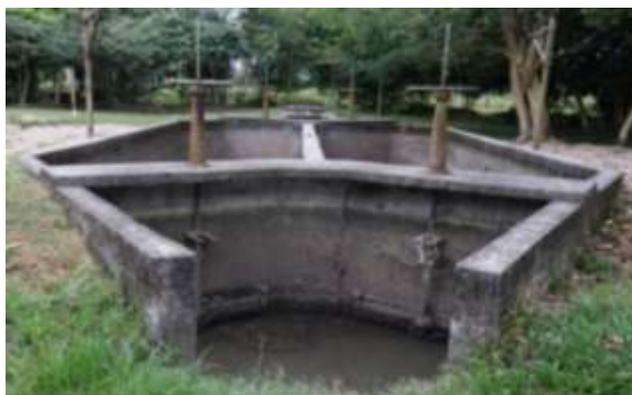
Fotografía 3. Desarenador

3. Desarenador: : Esta localizado en el sentido del flujo después de la rejilla, presenta dos cámaras de desarenado de flujo horizontal y sección transversal tipo trapezoidal, donde quedan retenidas las arenas y las partículas inertes más pesadas; se encuentra dotado por compuertas rectangulares para el control de caudal ubicadas a la entrada y salida; compuertas de hierro fundido deslizantes, accionando por volante y vástago, operados desde la torre de maniobra, dispuestas en la parte superficial de las unidades, los cuales no funcionan de manera adecuada por falta de mantenimiento, lo que significa que el flujo pasa de manera simultánea por las dos cámaras. (*Ver Fotografía 3*).

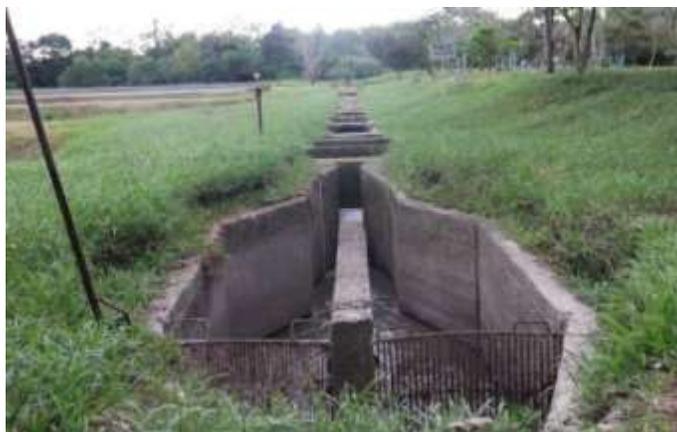
Fotografía 4. Rejillas antes de la Parshall de Entrada

4. Sistema de aforo de entrada: Aguas abajo del desarenador, continua el flujo hasta el canal de aproximación de 23 m, dotado por una estructura con dos rejillas que pertenecían al tren antiguo y con los nuevos diseños del año 2011, (*Ver Fotografía 4*), seguidamente el flujo converge en un medidor de flujo, denominado canaleta Parshall de $W = 1 \text{ pie} = 12''$, que permite aforar el agua residual que ingresa al sistema. La canaleta es de concreto reforzado tiene una reglilla para medición de caudales.

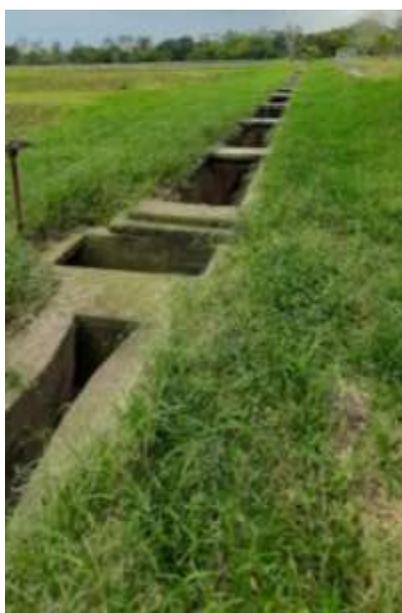
Fotografía 5. Canal de Aducción

5. Canal de Aducción: Las aguas residuales una vez salen de la Parshall, llegan al sistema primario por medio de un canal rectangular que distribuye el caudal de aguas residuales al

sistema de lagunas, canal en concreto armado que en el primer tramo tiene 1,70 m de alto por 1,50 m de ancho y con una longitud de 70 m que distribuye el flujo de agua a tratar en el tren antiguo de lagunas, canal que esta interconectado a tres vertederos de control que descargan por medio de tres conductos de 24” de diámetro el afluyente en cada una de las tres lagunas anaeróbicas; en el segundo tramo del canal es de 1,20 m de ancho por 1,15 m de altura, que distribuye el caudal mediante una flauta compuesta por dos tuberías de reparto que descargan en las dos lagunas anaerobias. (*Ver Fotografía 5*).

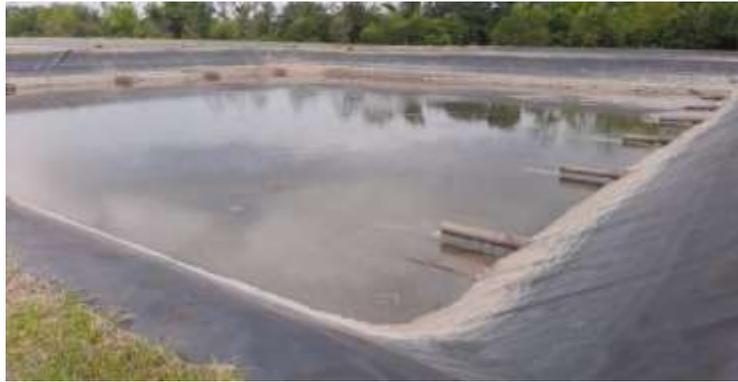
Fotografía 6. Lagunas Anaerobias

1. Lagunas Anaerobias: Para el tratamiento primario se cuenta con un primer sistema dotado de tres lagunas anaerobias con dimensiones 45 metros de largo por 22.5 metros de ancho, una profundidad de 4.0 metros, con taludes 1,2 en un área de 3037.5 metros cuadrados. Este sistema posee un caudal de diseño de 130 L/s. Este sistema se encuentra en términos generales en buen estado, se debe realizar la impermeabilización del terreno y mantenimiento a las compuertas

de operación. El segundo sistema impermeabilizado con geomembrana cuenta con dos lagunas anaerobias de 31.8 metros de largo por 31.9 metros de ancho por una profundidad de 4.0 metros, con taludes 2 m en un área de 6625 metros cuadrados. Este sistema posee un caudal de diseño de 115 L/s. En términos generales se encuentra en buen estado. Los dos sistemas suman un caudal de diseño de 245 L/s. (*Ver Fotografía 6*).

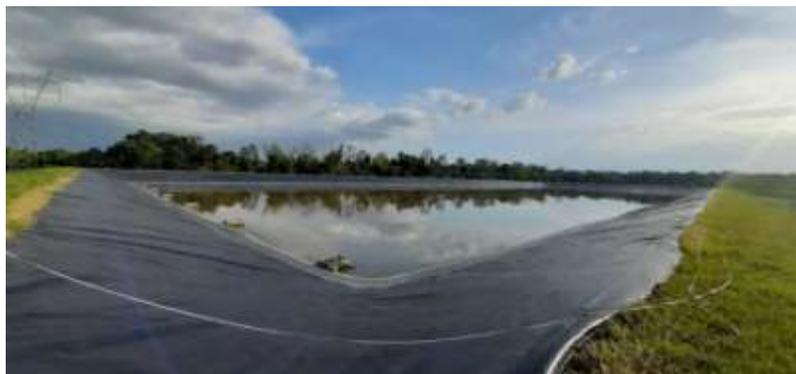
Fotografía 7. Lagunas Facultativas

1. Lagunas Facultativas: El primer sistema cuenta con dos lagunas facultativas con dimensiones de 226.5 metros de largo por 113.3 metros de ancho cada una con una profundidad de 2 metros, en un área de 79,5 metros cuadrados con taludes 1:3. Con un caudal de diseño de 130 L/s. Este sistema se encuentra en términos generales en buen estado, se deben realizar la impermeabilización del terreno y mantenimiento a las compuertas de operación. El segundo sistema impermeabilizado con geomembrana cuenta con dos lagunas facultativas de 230 metros de largo por 76,5 metros de ancho por una profundidad de 2.0 metros, con taludes 3 m en un área de 55224 metros cuadrados, con un caudal de diseño de 115 L/s. En términos generales se encuentra en buen estado. (*Ver Fotografía 7*.)

Se aconseja revisar la infiltración de líquido al suelo en la laguna facultativa 1, puesto que la geomembrana impermeabilizante se encuentra rota por mostrar un “globo o lomo de ballena”.

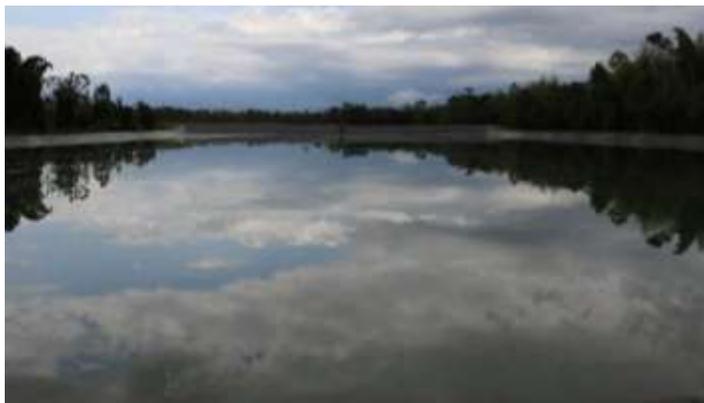
Fotografía 8. Laguna de Maduración

La población de algas es mucho más diversa comparada con las lagunas facultativas. Por lo tanto, la diversidad de algas incrementa de laguna en laguna a lo largo de la serie. Los principales mecanismos de remoción de patógenos y de Coliformes fecales en particular son gobernados por la actividad algas en sinergia con la fotooxidación. (*Ver Fotografía 8.*)

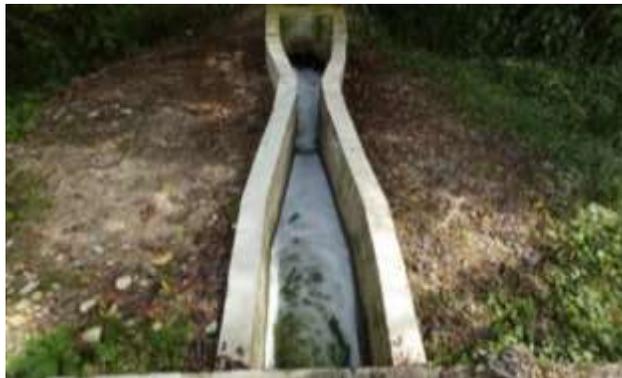
Fotografía 9. Parshall de Salida Fase II

2. Sistema de Aforo de Salida: La canaleta Parshall de salida de $W = 1 \text{ pie} = 12''$, que permite aforar el agua residual que ingresa al sistema. La canaleta es de concreto reforzado tiene una reglilla para medición de caudales. (*Ver Fotografía 9*).

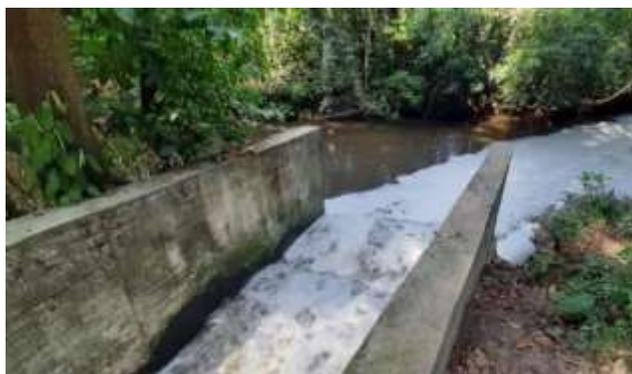
Fotografía 10. Disipador de Energía

3. Disipador de Energía: Un canal escalonado es un canal artificial inclinado, formado por escalones, Los escalones de un canal escalonado actúan como elementos rugosos, lo que conlleva, a que se presente un aumento en la fricción en el fondo del canal y una disminución de la energía residual al pie del canal. Por tanto, es un método eficiente para disipar la energía cinética del flujo. (*Ver Fotografía 10*).

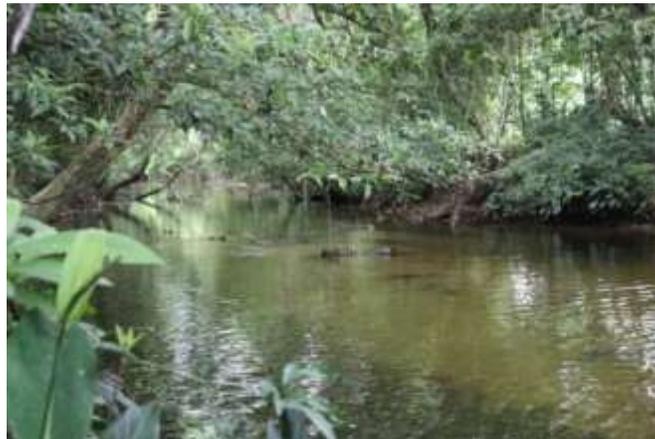
Fotografía 11. Fuente Receptora

4. Vertimiento (Quebrada La Pava): En el municipio de Saravena existe solo un punto de vertimiento de aguas residuales. Geográficamente se encuentra entre las coordenadas N 06°58'09.3" y W 071°50'47.0", con una altitud de 210 m.s.n.m. El cuerpo receptor es la **Quebrada la Pava**, nace en la vereda Playas de Bojaba, hace su recorrido por la vereda la Pavita, La Pava y el área urbana del municipio de Saravena para luego desembocar en el río Banadía, en su trayecto el agua es utilizada para actividades agrícolas, ganaderas y pesca, así mismo aguas arriba hacia su nacimiento a la altura de la vereda la Pava es utilizada para fines recreativos. (*Ver Fotografía 11*).

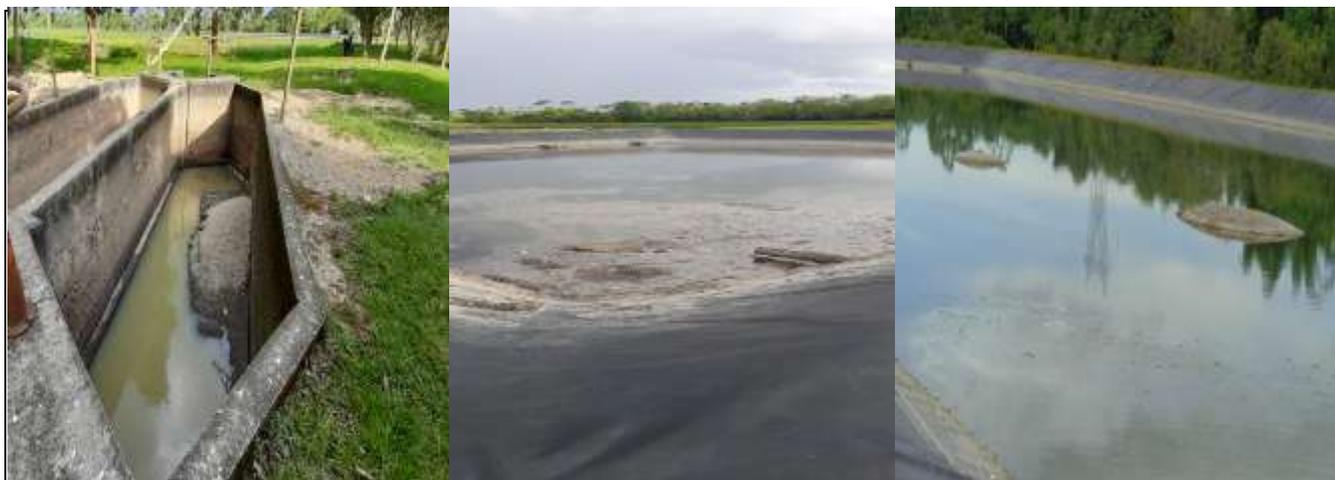
Ilustración 3. Evidencia Visita 1

5.2.1. Visita de Campo. En esta primera visita técnica de inspección, se hizo un recorrido a todo el sistema de tratamiento de aguas residuales con el fin de adquirir conocimiento y de paso evaluar el modo de operación del sistema; el cual se empezó por la rejilla 1, donde se encontró pocos residuos; seguidamente se hizo la revisión del desarenador dónde se evidenció la presencia de arena en los dos costados del proceso. Previamente se llegó hasta la canaleta Parshall 1 donde se ubica el otro sistema de rejillas que estaban sin rastro de residuos; así mismo, se revisó el canal de aducción donde se encuentra en perfectas condiciones; las lagunas anaerobias presentan un nivel medio de agua, pero con presencia de algunas natas en un costado. En la laguna Facultativa 1 se presencié una filtración tipo ballena generando una inflamación en la geomembrana que cubre la laguna, además de presentarse un color café en el agua. Para la laguna facultativa 2, se presencié el mismo color que en la facultativa 1 pero también presenta natas. Así mismo, se visitó la laguna de maduración, dónde se evidenció una leve capa de algas en la orilla de la laguna, mostrando un color verdoso. Luego, en la canaleta Parshall de salida un nivel de espuma mínimo, al igual que en el dissipador de energía llegando al vertimiento. (*Ver Ilustración 3*).

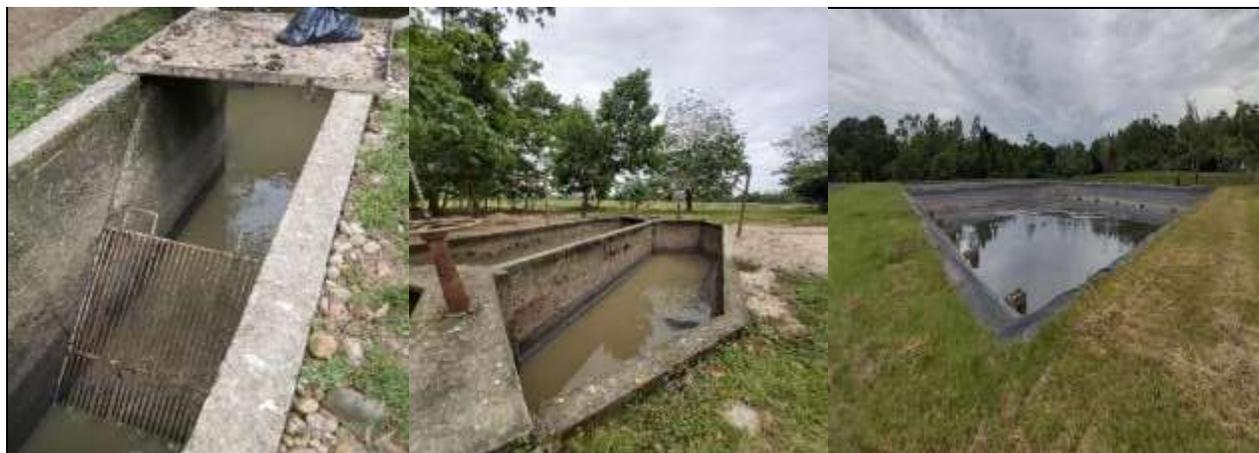
Ilustración 4. Evidencia Visita 2

5.2.2. Visita de Campo 2. En la segunda visita técnica de inspección, se hizo un recorrido a todo el sistema de tratamiento de aguas residuales de manera que se registró las eventualidades presentadas; el cual se empezó por la parte del canal de entrada estando en perfectas condiciones, previamente pasando por la rejilla de entrada donde no se encontraron residuos; luego se hizo la revisión del desarenador dónde se evidenció que no tiene acumulación de arena; así mismo, se notó que en la canaleta Parshall de entrada y dónde está el segundo sistema de rejillas también se encontró sin residuos; en cuanto a las lagunas anaerobias presentan un nivel medio de agua pero con presencia de algunas natas en un costado. En la laguna Facultativa 1 se sigue presenciando una filtración tipo ballena generando una inflamación en la geomembrana que cubre la laguna, además de presentarse un color café en el agua; posteriormente para la laguna facultativa 2, se presenció el mismo color que en la facultativa 1 pero en términos generales no presenta anomalías en el proceso con un nivel medio de agua. Después, se visitó la laguna de maduración, dónde se evidenció una leve capa de algas en la orilla de la laguna con color verde. Y, por último, en la canaleta Parshall de salida, se sigue presenciando un nivel de espuma mínimo, al igual que en disipador de energía llegando al vertimiento. (*Ver Ilustración 4*).

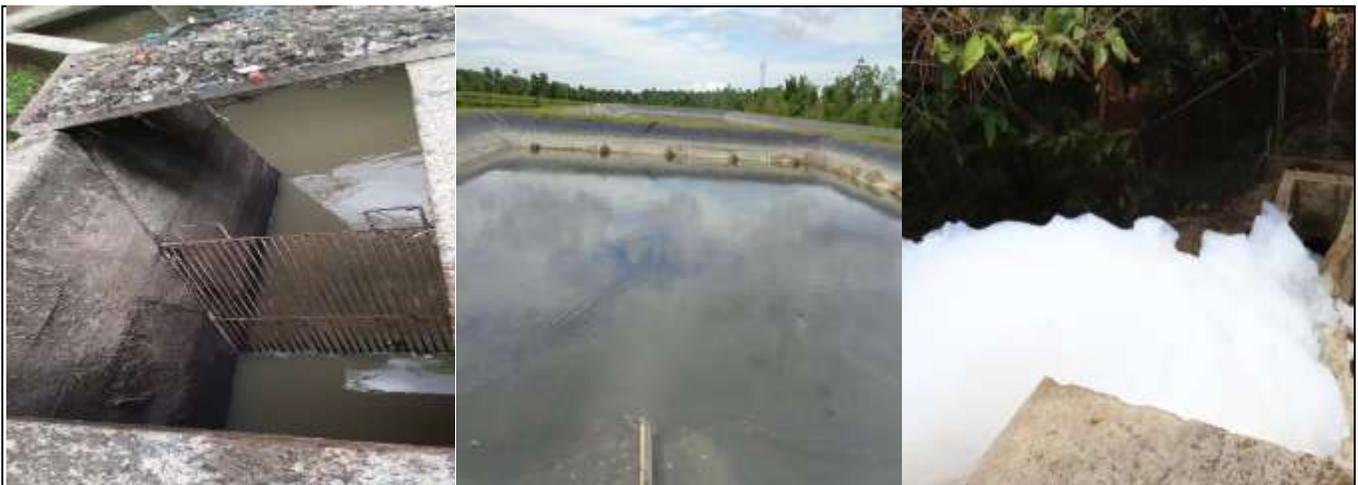
Ilustración 5. Evidencia Visita 3

5.2.3. Visita de Campo 3. En la tercera visita técnica de inspección, se hizo un recorrido a todo el sistema de tratamiento de aguas residuales para verificar el funcionamiento del STAR; que posteriormente se efectuó la revisión del canal de entrada, previamente pasando por la rejilla de entrada donde se encontraron evidencias mínimas de residuos; seguidamente se hizo la exploración del desarenador dónde se evidenció que presenta una mínima acumulación de arena; así mismo, se notó que en la canaleta Parshall de entrada y dónde está el segundo sistema de rejillas también se encontró evidencia diminuta de residuos. Luego se verificó que las lagunas anaerobias presentan un nivel medio de agua, pero sin presencia de natas. En la laguna Facultativa 1 se sigue presenciando una filtración tipo ballena en la geomembrana que cubre la laguna, además de presentarse un color rojizo en el agua; posteriormente para la laguna facultativa 2, se presenció el mismo color que en la facultativa 1 pero en términos generales no presenta anomalías en el proceso con un nivel medio de agua. Seguidamente, se visitó la laguna de maduración, dónde se evidenció una leve capa de algas en la orilla de la laguna con color verde, y, por último, se notó un nivel de espuma alto en la canaleta Parshall de salida hacia el dissipador de energía. (*Ver Ilustración 5*).

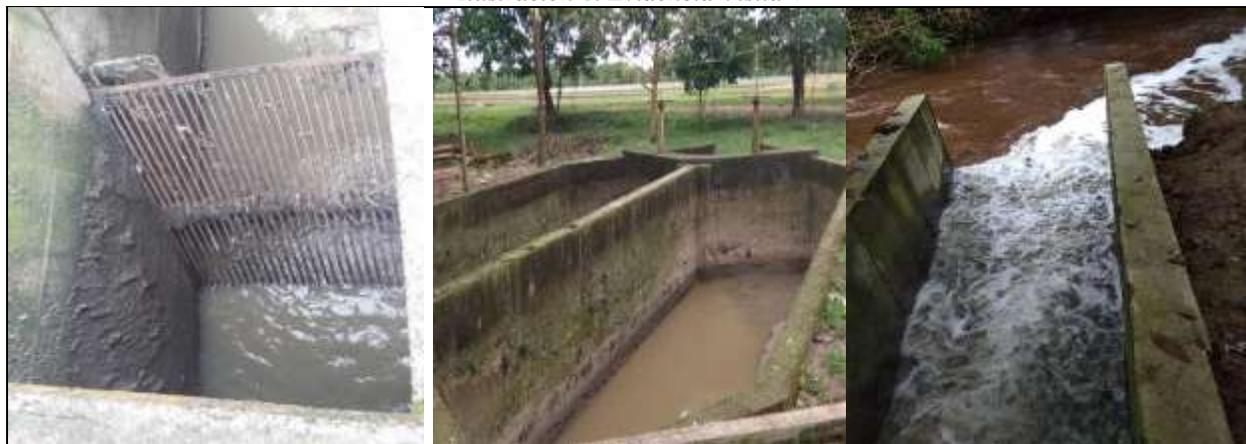
Ilustración 6. Evidencia Visita 4

5.2.4. Visita de Campo 4. En la cuarta visita técnica de inspección, se realizó un recorrido a todo el sistema de tratamiento de aguas residuales para revisar continuamente la actividad del STAR; que se empezó por la revisión del canal de entrada, que se encontró en buenas condiciones, previamente pasando por la rejilla 1 se evidenció residuos mínimos; seguidamente se hizo la exploración del desarenador dónde se presentó una acumulación de arena; así mismo, se notó que en la canaleta Parshall de entrada y dónde está el segundo sistema de rejillas también se encontró evidencia de pocos residuos. Luego se estudiaron las lagunas anaerobias presentando un nivel normal de agua, pero sin presencia de natas. En la laguna Facultativa 1 se sigue presenciando una filtración tipo ballena generando una inflamación en la geomembrana que cubre la laguna, además de presentarse un color café claro en el agua; posteriormente para la laguna facultativa 2, se presenció el mismo color que en la facultativa 1 pero, en conclusión, no presenta anomalías en el proceso con un nivel medio de agua y la limpieza de las natas. Seguidamente, se visitó la laguna de maduración, dónde se evidenció una leve capa de algas en la orilla de la laguna con color verde, y, por último, se notó un nivel de espuma mínimo en la canaleta Parshall de salida hacia el dissipador de energía. (*Ver Ilustración 6*).

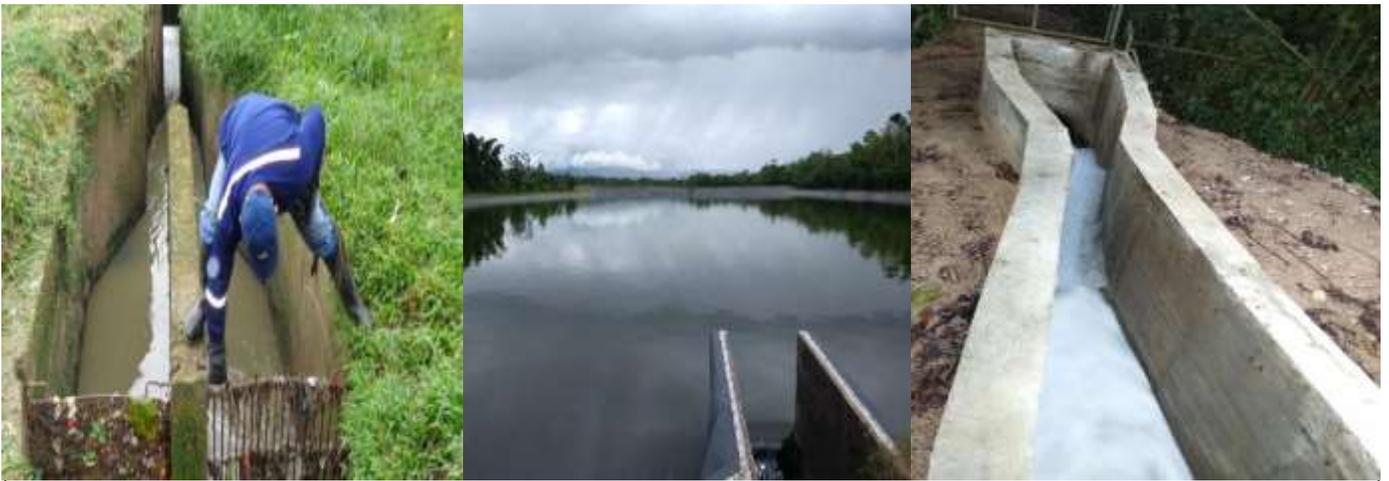
Ilustración 7. Evidencia Visita 5

5.2.5. Visita de Campo 5. En la quinta visita técnica de inspección, se empezó previamente por la revisión del canal de entrada, pasando por la rejilla de entrada donde se encontró una acumulación alta de residuos; posteriormente se hizo la evaluación del desarenador donde se evidenció que presentó un poco de arena; así mismo, se notó que en la canaleta Parshall de entrada y donde está el segundo sistema de rejillas también se encontró una alta acumulación de residuos. Luego se verificó las lagunas anaerobias y que presentan un nivel normal de agua, pero sin presencia de natas. En la laguna Facultativa 1 se sigue presenciando una filtración tipo ballena generando una inflamación en la geomembrana que cubre la laguna, además de presentarse un color café; posteriormente para la laguna facultativa 2, se presenció el mismo color que en la facultativa 1, cuenta con un nivel medio de agua. Seguidamente, se visitó la laguna de maduración, donde presenta un nivel de agua normal con un color verde, y, por último, se notó un nivel de espuma mínimo en la canaleta Parshall de salida hacia el dissipador de energía. *(Ver Ilustración 7).*

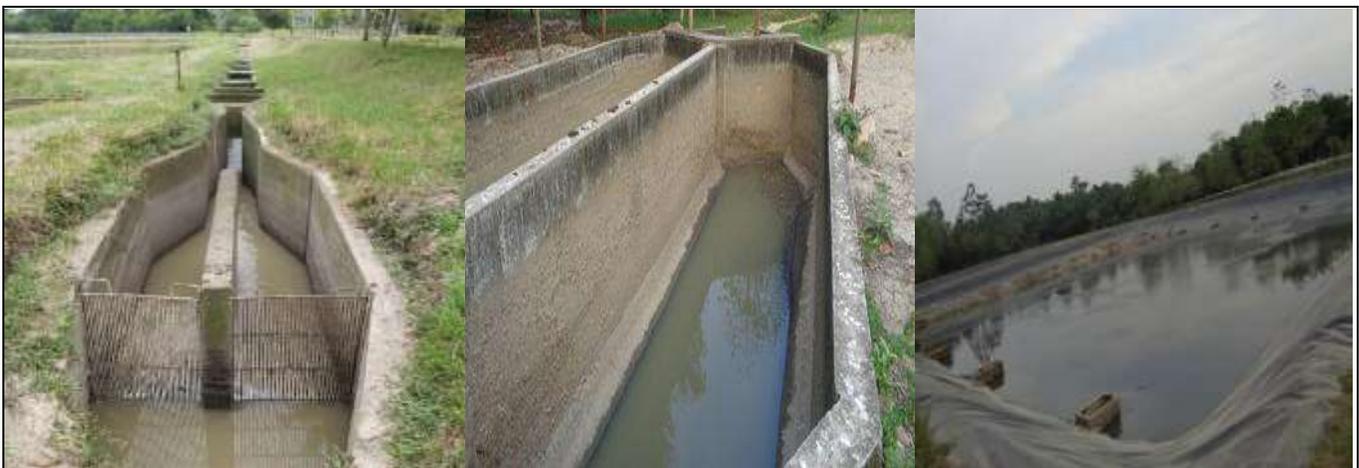
Ilustración 8. Evidencia Visita 6

5.2.6. Visita de Campo 6. En la sexta visita técnica de inspección, se realizó un recorrido total al sistema de tratamiento de aguas residuales para verificar el proceso de dicho sistema; que se empezó previamente por la revisión del canal de entrada, continuando con la rejilla 1, donde no se evidenciaron residuos; posteriormente se hizo la evaluación del desarenador que presentó una acumulación de arena; así mismo, se notó que en la canaleta Parshall de entrada y dónde está el segundo sistema de rejillas también está sin acumulación de residuos. Luego se verificó las lagunas anaerobias presentan un nivel normal de agua, pero sin presencia de natas. En la laguna Facultativa 1 se sigue presenciando una filtración tipo ballena generando una inflamación en la geomembrana que cubre la laguna, además de presentarse un color café claro en el agua; posteriormente para la laguna facultativa 2, se presenció el mismo color que en la facultativa 1, cuenta con un nivel medio de agua. Seguidamente, se visitó la laguna de maduración, dónde presenta un nivel de agua normal y con un color verde, y, por último, se notó un nivel de espuma mínimo en la canaleta Parshall de salida hacia el dissipador de energía. (*Ver Ilustración 7*).

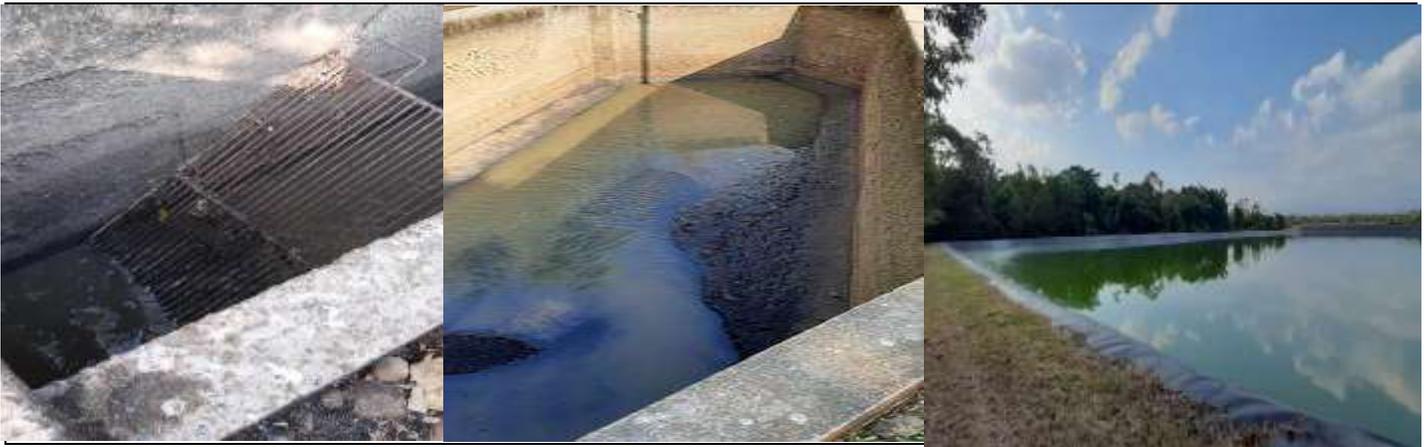
Ilustración 9. Evidencia Visita 7

5.2.7. Visita de Campo 7. En la séptima visita de inspección se identificó que hay más actividad por parte del personal en el sistema de tratamiento, donde se empezó a realizar limpieza diaria a las rejillas y semanalmente al desarenador; por lo que no se encontró cantidad de residuos en las respectivas rejillas, presenciando un olor reducido de agua residual; pero el desarenador sí estaba con una mínima cantidad de arena. En cuanto a las lagunas anaerobias se encontraron sin natas y con un color gris oscuro; las lagunas facultativas tampoco presentaban natas con un color café oscuro. La laguna de maduración se halló sin presencia de natas y con color verdoso. Así mismo, en la canaleta Parshall de salida no se evidenció novedad alguna y para el dissipador de energía tampoco, concluyendo un buen funcionamiento al final del sistema de tratamiento. (*Ver Ilustración 9*).

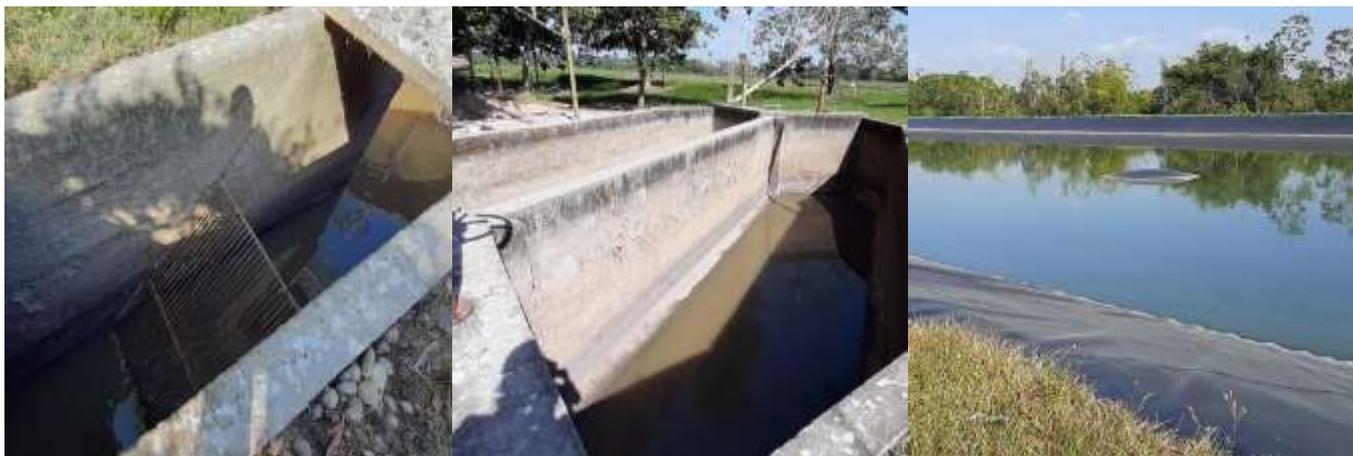
Ilustración 10. Evidencia Visita 8

5.2.8. Visita de Campo 8. En la octava visita al sistema de tratamiento de aguas residuales, se pudo notar que en la rejilla 1, no se presentan residuos, ni en la rejilla 2; así mismo al pasar al desarenador se observó que no hay arena acumulada, todo esto por la implementación de la actividad de limpieza continua. En las lagunas anaerobias no se presenciaron natas, reconociendo un color gris claro. Previamente en las lagunas facultativas se evidenció que tampoco presentan natas, pero con un color rojizo oscuro. En cuanto a la laguna de maduración

presenta un color verde, pero sin natas, así mismo, en la canaleta Parshall de salida se presentó un poco de espuma en el agua y por ende en el dissipador de energía que llega al final del sistema vertiendo en la quebrada La Pava. (*Ver Ilustración 10*).

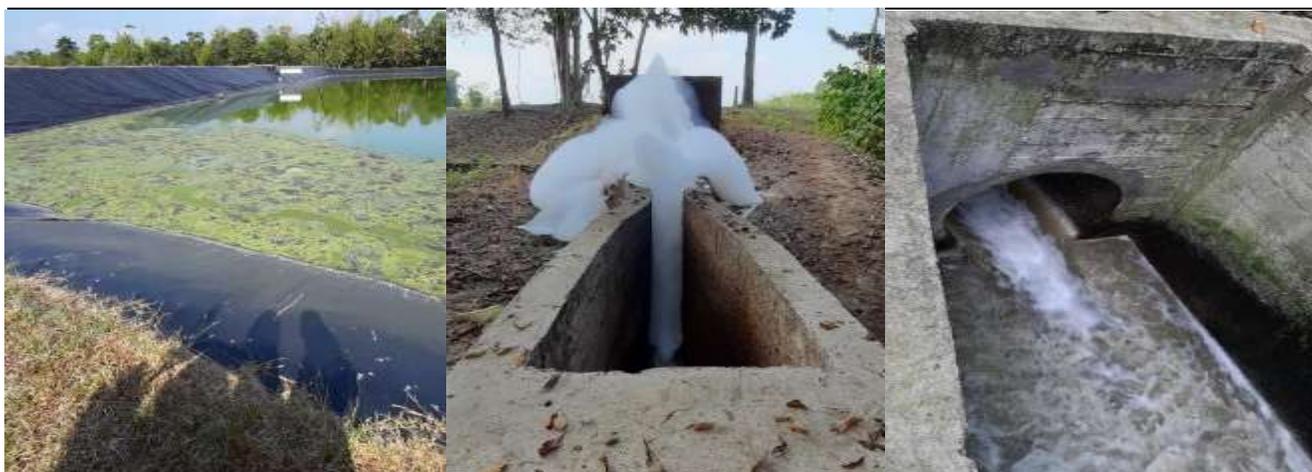
Ilustración 11. Evidencia Visita 9

5.2.9. Visita de Campo 9. En la novena visita del sistema de tratamiento, se pudo evidenciar que al igual que en las dos visitas anteriores no se encontraron residuos en la rejilla de entrada ni en la de la canaleta Parshall, para el desarenador, también se observó que no contiene residuos de arena. En las lagunas anaerobias se encontraron natas al costado derecho de la geomembrana con color gris oscuro, así mismo, las lagunas facultativas presentan natas igual que las anaerobias con color café oscuro. En cuanto a la laguna de maduración presenta un color verdoso sin olor a agua residual; ya llegando a la salida del sistema se encontró que presenta mucha espuma que se nota en el dissipador de energía y por consiguiente afectando a la fuente receptora. (*Ver Ilustración 11*).

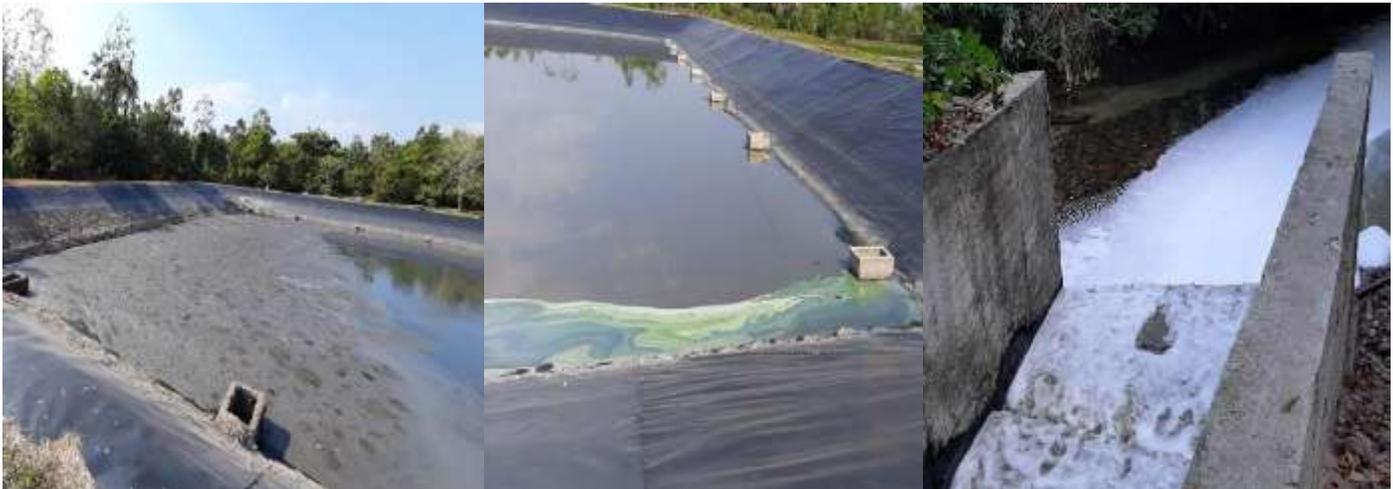
Ilustración 12. Evidencia Visita 10

5.2.10. Visita de Campo 10. En la última visita al sistema de tratamiento de aguas residuales se evidenció que, en la entrada del sistema, no se encontraron residuos sólidos, tanto en la rejilla 1 como en la rejilla 2; para el desarenador se obtuvo que no contiene arena acumulada por la limpieza continua que se aplica en la STAR. Ya que el verano sigue, el nivel de las lagunas ha disminuido, por lo que se generan natas; en las lagunas anaerobias se obtuvo un color gris; para las lagunas facultativas, es decir, en la 1 se sigue evidenciando la hinchazón tipo ballena, pero con un color rojizo; así mismo, la laguna facultativa 2 también presenta el mismo color, pero con natas. La laguna de maduración también sigue teniendo natas y con el mismo color verdoso que la representa; la canaleta Parshall se presencié un alto nivel de espuma que conlleva al dissipador de energía y al vertimiento. (Quebrada La Pava). (*Ver Ilustración 12*).
