**Informe final pasantía-Alcaldía Municipal de Zipaquirá**

**Seguimiento y apoyo al plan de recuperación, restauración y manejo de ocho (8) quebradas ubicadas en la zona urbana del municipio de Zipaquirá.**

**Seguimiento y apoyo al plan de recuperación, restauración y manejo de ocho (8)  
quebradas ubicadas en la zona urbana del municipio de Zipaquirá**

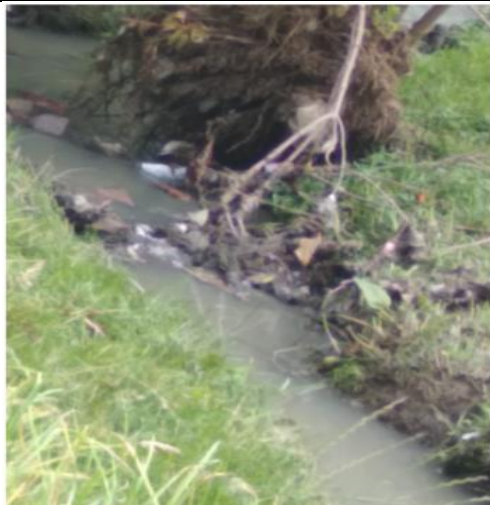
Los residuos encontrados en la quebrada el Gavilán en el sector la curva de la vereda San Jorge fueron: gravillas, trozos de ladrillos, bloques, cerámicas, sobrantes de mezcla de cementos y concretos, adicionalmente se evidencio presencia de llantas tejas y escombro.

**Foto 3.** Quebrada El Amoladero.  
Apartamentos OIKOS

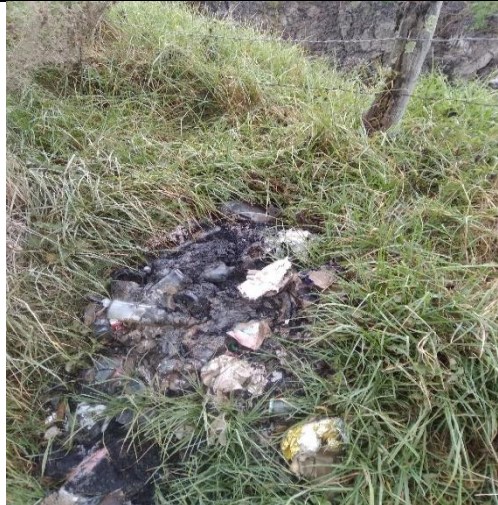
**Foto 4.** Quebrada El Molino. Barrio  
San Gabriel

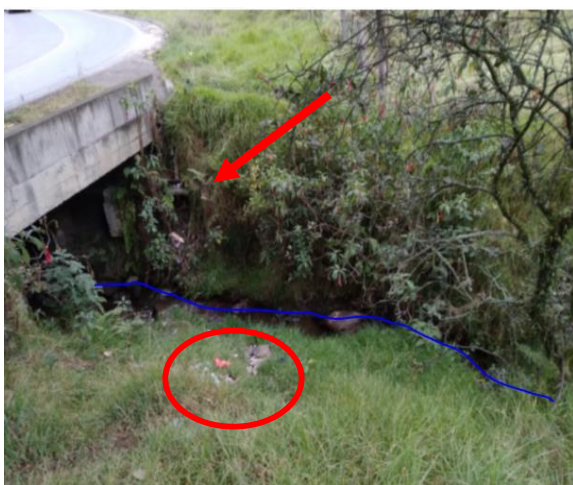
**Foto 5.** Quebrada La Arteza. sector las  
tripas

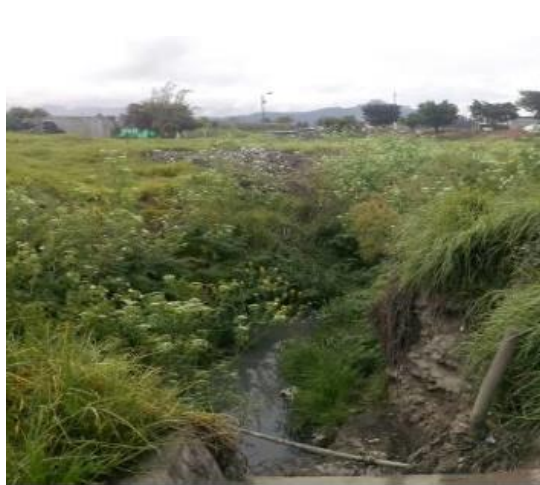
**Foto 6.** Quebrada Salinas

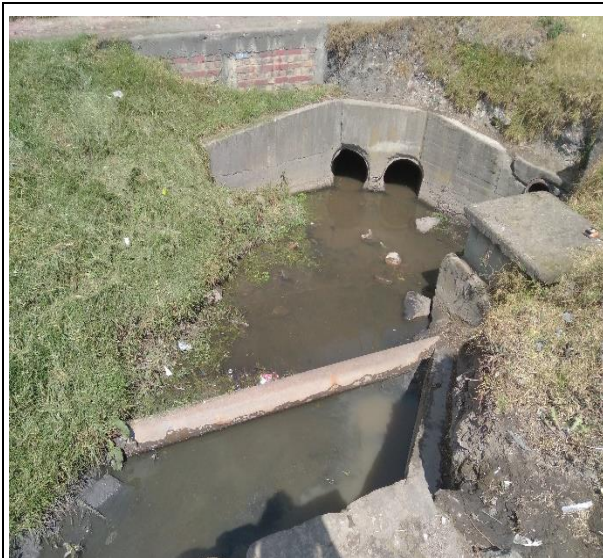
2. Se evidencia vertimientos tipo domestico por el establecimiento de viviendas, cerca del cauce de las siguientes fuentes hídricas: El Molino, El Tejar y El Amoladero que realizan la descarga de las aguas residuales, denominadas aguas grises producto del lavado de platos y ropa, la identificación de los vertimientos se realizó por la visualización de la llegada de la tubería a las fuentes hídricas en estudio, por tal razón se evidencia aumento de la contaminación y degradación del recurso hídrico. Adicionalmente se identificaron vertimientos tipo industrial por empresas construidas cerca y/o sobre la zona hídrica, las cuales vierten aceites, grasas entre otras sustancias contaminantes a las fuentes hídricas en estudio; tal como se evidencia en las siguientes fotografías.

**Foto 9.** Quebrada en Molino en el cruce de la Paz Identificación de vertimientos

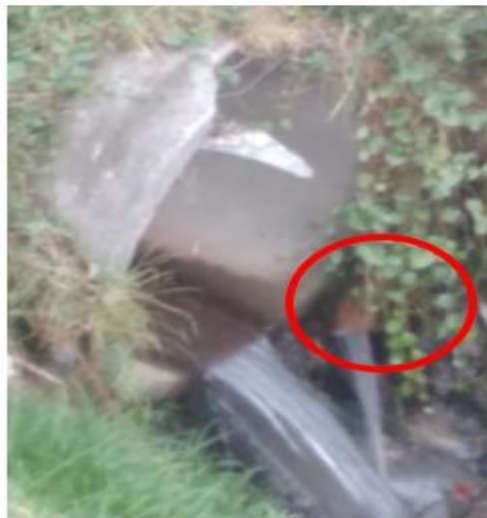
**Foto 10.** Quebrada El Tejar- Barrio Altamira Identificación de vertimientos

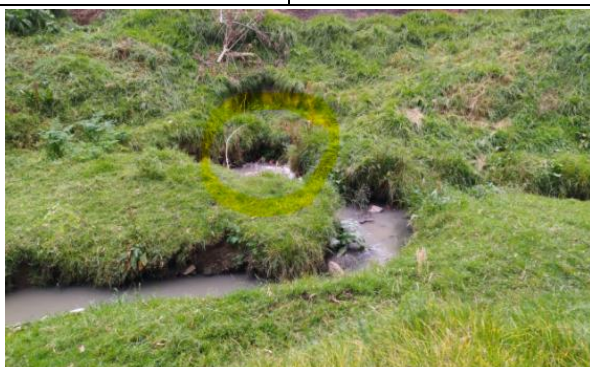
**Foto 11.** Quebrada El Amoladero Identificación de vertimientos Apartamentos OIKOS

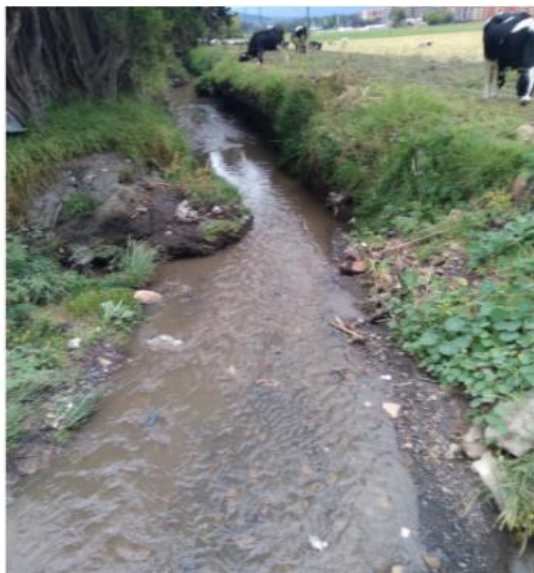
3. Se evidencia presencia de semovientes en la zona de ronda hídrica de las siguientes quebradas: El Gavilán, El Amoladero, La Arteza, La Tibia, Coclies y El Molino; según el “Acuerdo 08 de 2003 por el cual se adoptan los ajustes al plan de ordenamiento territorial para el municipio de Zipaquirá y se dictan otras disposiciones” esta acuerdo establece una ronda de protección de treinta (30) metros a cada lado del eje del cauce por lo tanto no se está cumpliendo con el acuerdo ya que el pastoreo llega hasta el cauce lo cual permite que los animales ingresen al mismo causando degradación de la calidad del recurso hídrico.

**Foto 14.** Quebrada La Arteza Presencia de semovientes

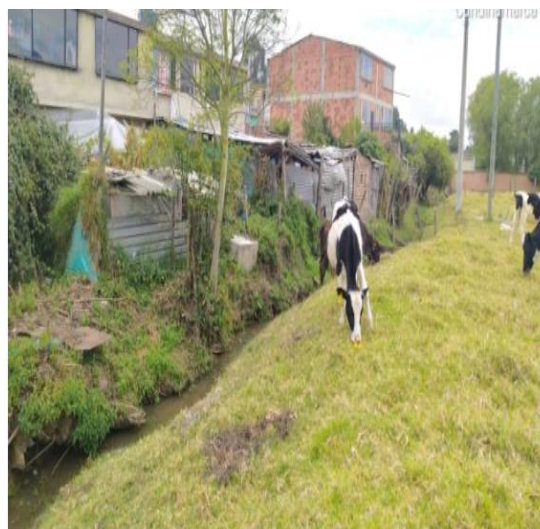
**Foto 15.** Quebrada El Molino Presencia de semovientes

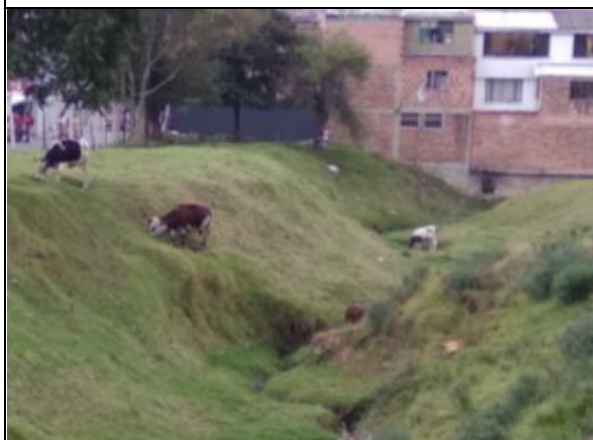
**Foto 16.** Quebrada La Tibia Sector Vda San Antonio Presencia de semovientes

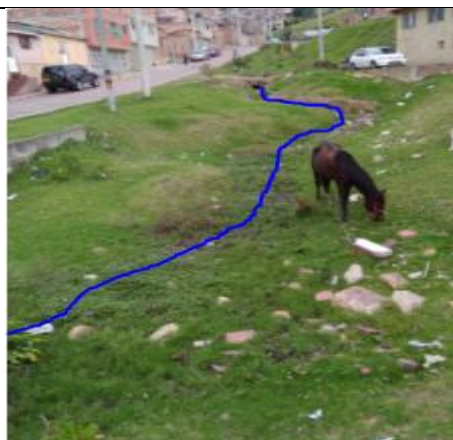
**Foto 17.** Quebrada Coclies Presencia de semovientes

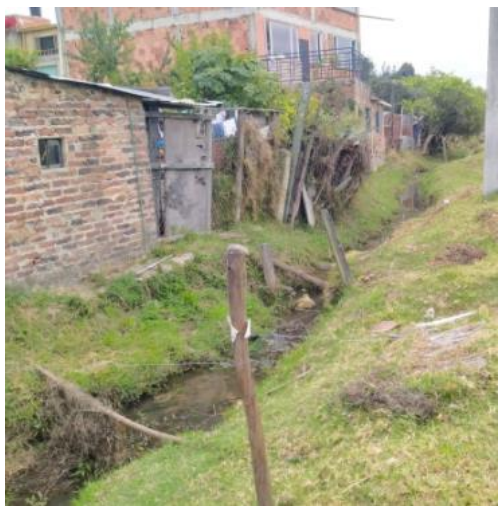
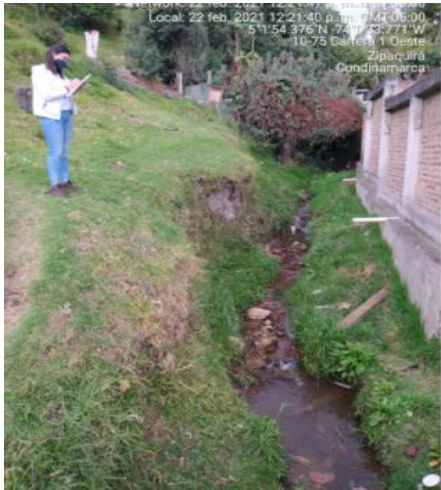
4. Se evidencia la cercanía de las construcciones en las siguientes quebradas; La Arteza, El Tejar, Coclies, La Tibia y El Molino; no se cumple el parámetro de la ronda hídrica, establecida en el acuerdo 012 de 2013 sobre las Áreas periféricas a quebradas, lagunas y humedales; por lo tanto no se cumplen con el parámetro de los 30 metros de distancia a cada lado del eje del cauce entre las construcciones y las quebradas.

<p><b>Foto 17.</b> Quebrada El Molino Barrio santa Isabel</p>	<p><b>Foto 18.</b> Quebrada el Tejar. Barrio Potosí</p>

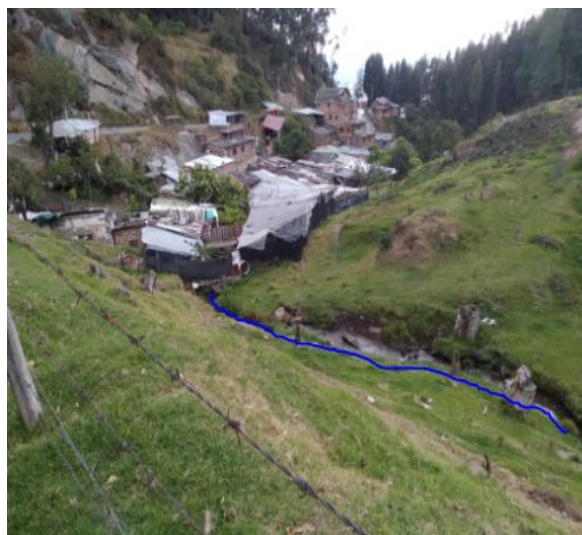
**Foto 19.** Quebrada la Arteza. Sector las Tripas

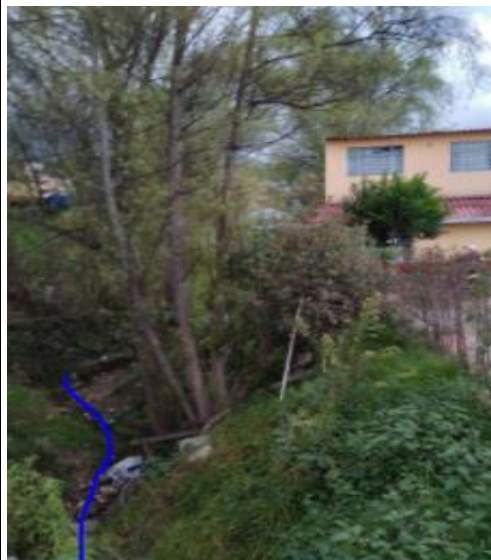
**Foto 20.** Quebrada la Tibia. Sector primera de Mayo

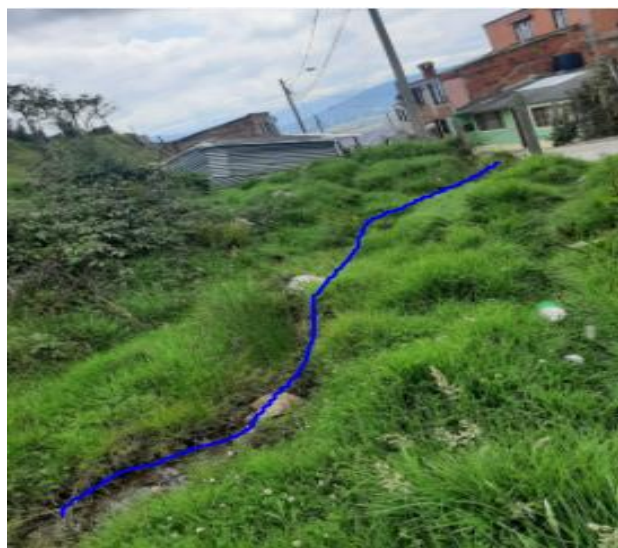
**Foto 21.** Quebrada Coclies-Parte Alta

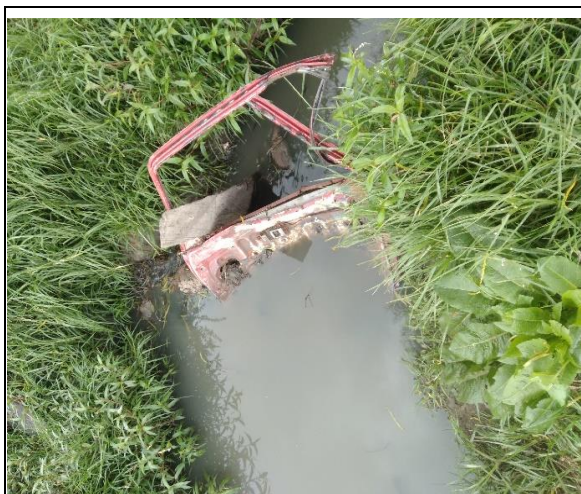
5. Se evidencia la desviación del cauce principal de las quebradas El Molino y El Gavilán; para uso agropecuario; según lo establecido en el decreto 1076 de 2015 por medio del cual se expide el Decreto Único Reglamentario del Sector Ambiente y Desarrollo Sostenible, se está cometiendo una infracción ambiental de carácter sancionatorio por alteración del cauce natural de la fuente hídrica; adicionalmente se hace necesario obtener el permiso de Concesión de aguas Superficiales y el permiso de captación a continuación adjunto evidencias fotográficas:

**Foto 23.** Quebrada El Molino Barrio San Gabriel

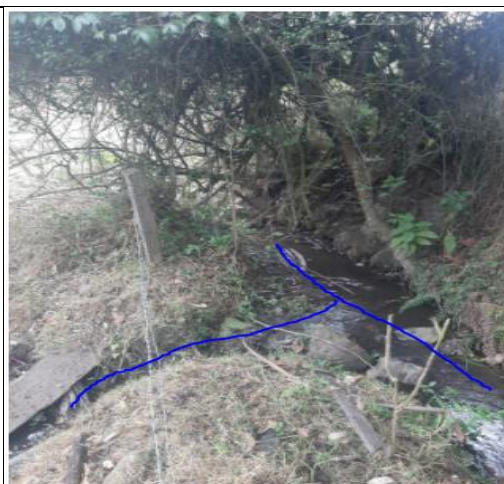
**Foto 22.** Quebrada El Gavilán Curva cruce vereda San Jorge

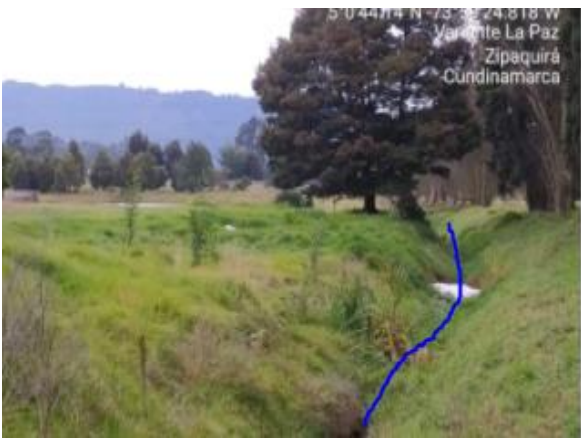
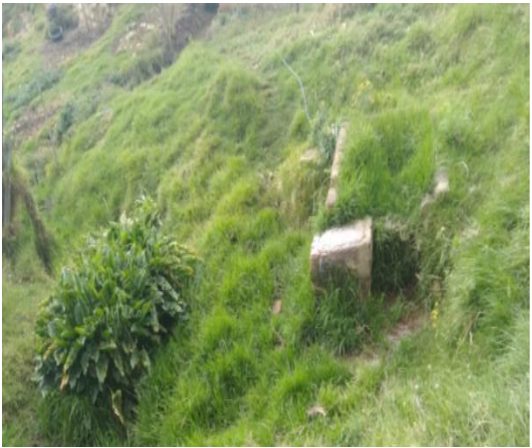
6. Se identifican zonas en donde el caudal principal desaparece de las siguientes fuentes hídricas: La quebrada Coclies y quebrada Salinas debido a disminución del caudal por captación ilegal del agua, por infiltración y por construcción de viviendas sobre el cauce principal; en algunos sectores por donde pasaba anteriormente el cauce ahora solo se puede evidenciar presencia de vegetación como se puede observar en las siguientes fotografías.

<p><b>Foto 23.</b> Quebrada Salinas. Barrio las villas</p>	<p><b>Foto 24.</b> Quebrada Coclies. Barrio Coclies</p>
<p><i>Imágenes tomadas de: Fuente Propia</i></p>
