El mantenimiento locativo como solución oportuna a fallas en diseño o estructura de las instalaciones del centro penitenciario Bellavista.

JAIR JHONNY ARBOLEDA POSADA

Universidad Nacional Abierta y a Distancia

Tecnología Gestión de obra civil y construcción

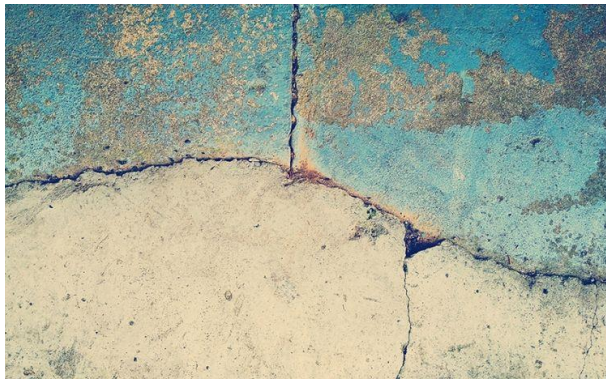
Imagen 1. Pared Primera Planta, Patio 5 Bellavista.

Las anteriores fotografías ilustra diferentes tipos de humedades y grietas que debieron ser tratadas con mayor oportunidad antes de que se disgregara el acero y causara fracturas significativas del hormigón lo cual conllevó a la imposibilidad de reparar con algún método que permitiera en eliminar y resanar el hormigón suelto o disgregado, limpiar el acero afectado protegiéndolo con productos especiales para evitar el óxido, recubrirlo e impermeabilizarlo; en este punto, ya no era viable una reparación zonal de hormigón, por lo que luego de diferentes diagnósticos técnicos y años de postergar intervención significativa, autoridades del orden nacional exigen el desalojo de la instalación para demolición y posterior construcción de un patio nuevo.

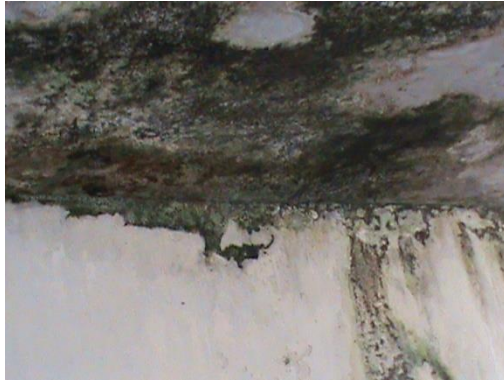
Imagen 2. Pared y loza Primer Piso, Patio 5.

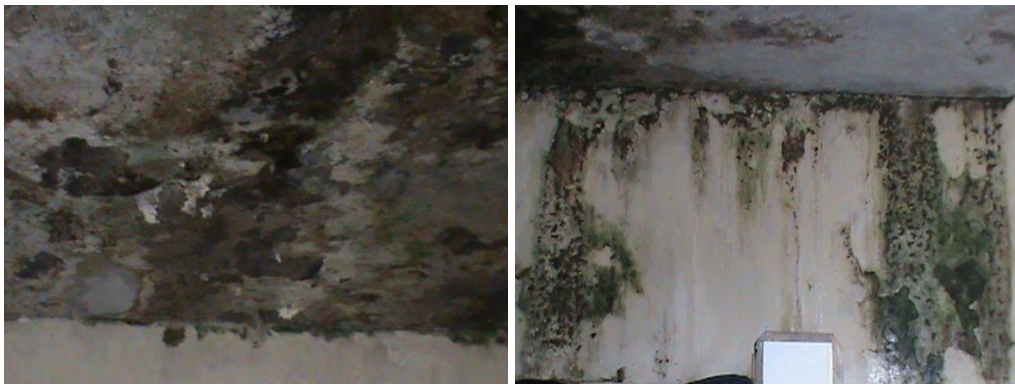
Imagen 3. Pared y loza Segundo Piso. Patio 5.

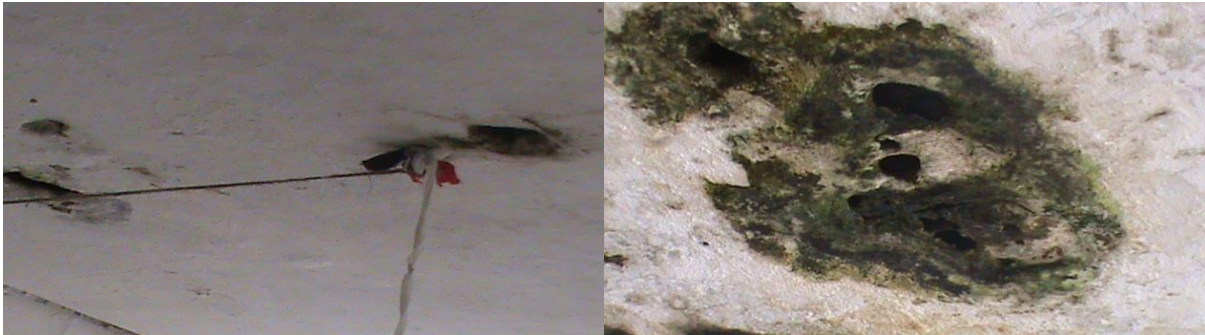
Imagen 4. Loza Tercer Piso. Patio 5

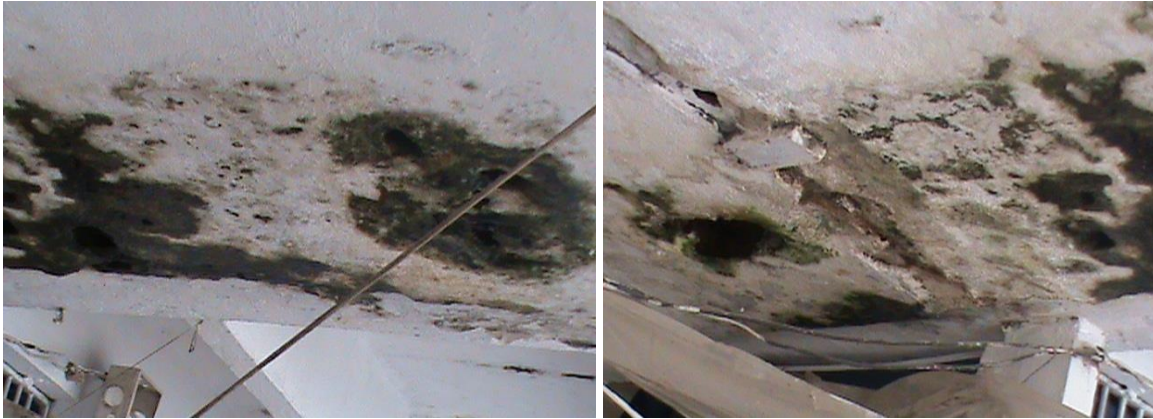
Imagen 5. Cielo Baños Primer Piso. Patio 5

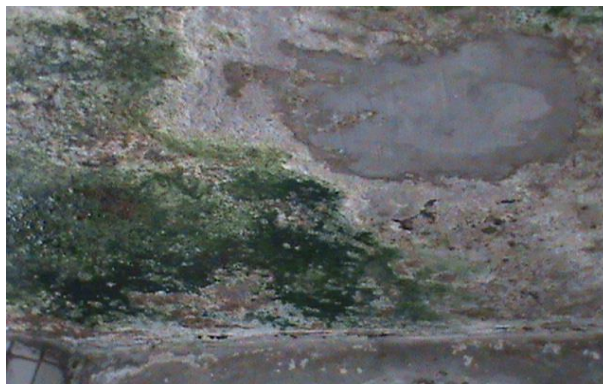
Imagen 6. Techo Capilla Patio 5

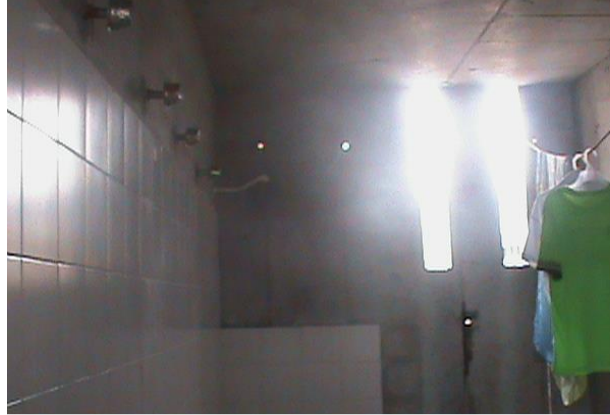
En la siguiente sección de imágenes se captura información que evidencia presencia de algunas fisuras que han surgido durante los años posteriores a la entrega del nuevo edificio del patio 5 de la cárcel Ballavista; en estas imágenes se pueden ver algunas fallas que pudieron tener origen desde el diseño como el caso de las duchas que solo tenían una llave para habilitar el flujo del conjunto de duchas de cada sección; es decir, se abrían al mismo tiempo seis duchas a pesar

Imagen 7. Duchas Oriente Segundo Piso Nuevo Patio 5

Luego de recurrentes notificaciones tanto del personal interno como del personal operativo del establecimiento acerca de la inadecuada funcionalidad del flujo de agua en las duchas, se logra la debida gestión para que por medio de área de mantenimiento locativo se independizara cada ducha con su llave de paso y así se evitará tanto el despilfarro de agua como posibles afectaciones por humedad.

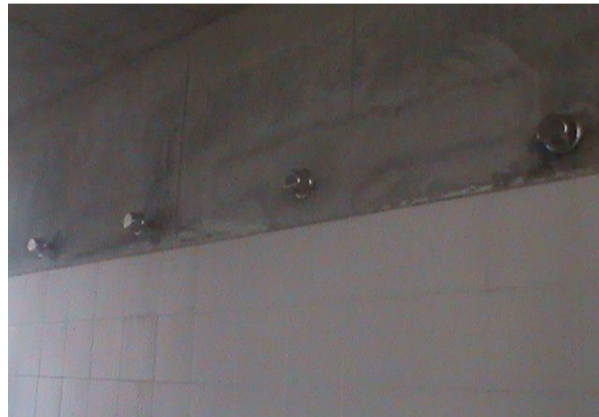
Imagen 8. Duchas Occidente Primer Piso Nuevo Patio 5

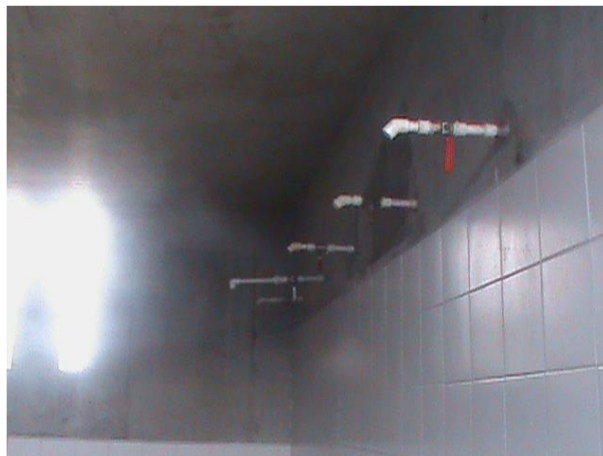
Imagen 9. Arreglo duchas Nuevo Patio 5

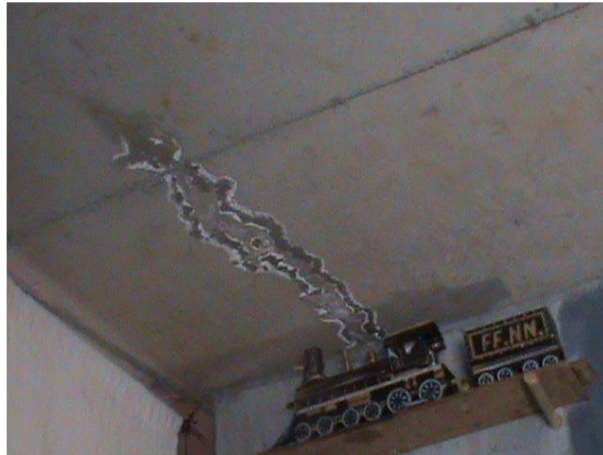
Imagen 10. Humedad en loza Tercer Piso Nuevo Patio 5

En la nueva edificación han aparecido diferentes marcas de humedades e incluso hongo que hacen pensar en inicios de patología en la infraestructura; pero se debe tener presente que existen muchas causas de humedad dentro de una edificación como por ejemplo las diferencias de temperatura en el interior y el exterior del edificio, humedad externa debido a un jardín o un terreno por encima del nivel de la edificación, fugas de agua entre otros. En el corto plazo, con el tiempo las humedades generan hongos y estos a su vez pueden generar problemas

- i. Se debe evitar colocar plantas que necesiten mucho riego, cerca de las paredes.
- ii. Mantener la edificación ventilada.
- iii. Impermeabilizar las paredes expuestas a humedad.
- iv. Para evitar los hongos, se deben aplicar pinturas antihongos.
- v. Mantener el sistema de drenaje funcionando correctamente.

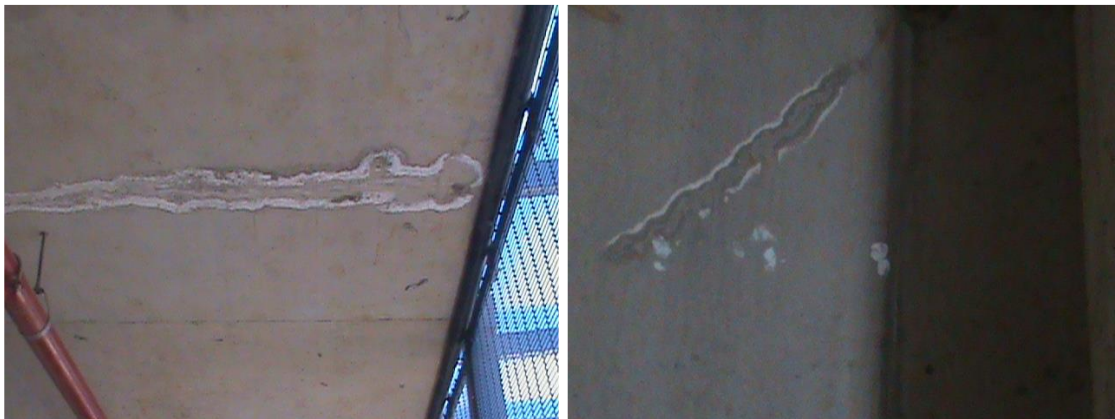
Imagen 11. Humedad en loza y pared Primer Piso Del Nuevo Patio 5

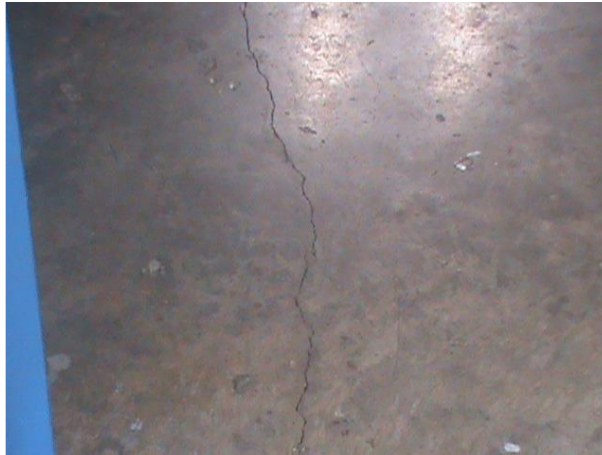
Imagen 12. Fisura en Loza Primer Piso Nuevo Patio 5

Los tipos de grietas en edificios son incontables y no puede aislarse en plan de listado de especies y subespecies: van relacionados con la situación de las mismas. Por ejemplo, una grieta en el techo que se produzca alrededor de un pilar y adopte su forma, es peligrosa ya que podría ser un sobreesfuerzo de compresión que podría colapsar los alrededores del forjado. Encontrar grietas debe ser motivo de monitoreo permanente de la edificación; sin embargo, es posible que las grietas no tengan por qué ser motivo de preocupación. Se trata de encontrar el origen de esas grietas; de ese modo conoceremos sus posibles consecuencias. Hay infinidad de tipos de fisuras (finas) y grietas (más gruesas): verticales, horizontales, en ángulo de 45°, etc. pero pueden no ser graves; tan sólo el movimiento normal de un edificio; para ello es pertinente el seguimiento y monitoreo del área de mantenimiento locativo.

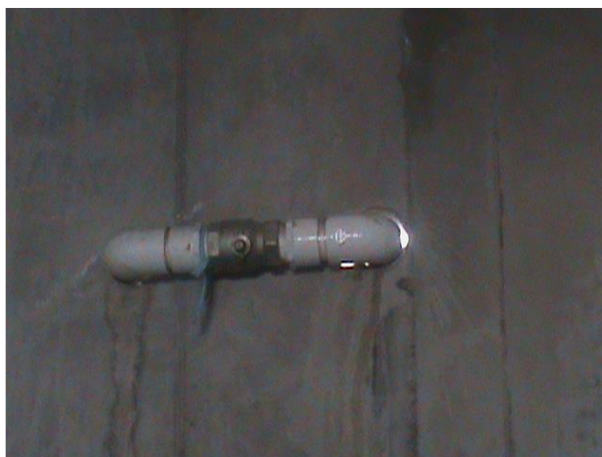
Imagen 13. Llave de Agua Tercer Piso Nuevo Patio 5.

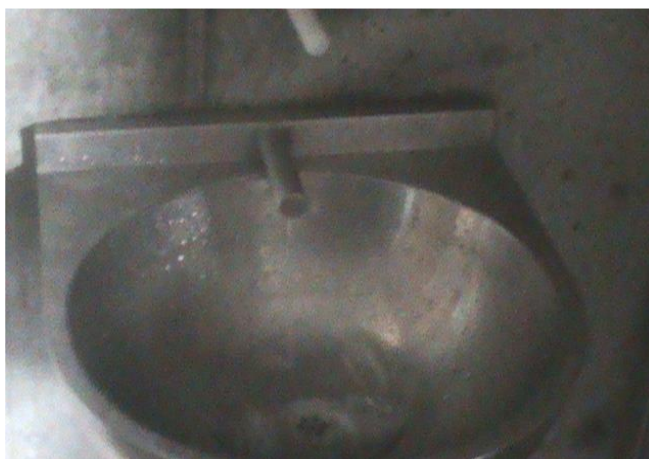
Imagen 14. Avería Lavamanos Nuevo Patio 5
