**Diagnóstico de Amenazas de Estabilidad del Terreno por Erosión del Suelo en el
Gasoducto de Promioriente, Ubicado entre los municipios de Sabana de Torres, Lebrija y
Girón del Departamento de Santander.**

Salus Ferney Benítez Rodríguez.

**Universidad Nacional Abierta y a Distancia UNAD.
Escuela de Ciencias Agrícolas Pecuarias y del Medio Ambiente ECAPMA.
Ingeniería Ambiental
Febrero 2016**

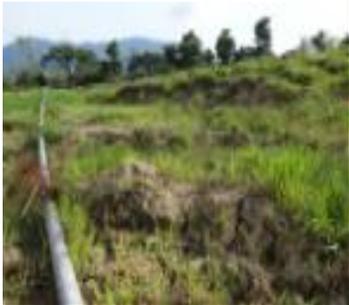
PAYOA BUCARAMANGA 6"	1
2	Palo coposo	026+200	7°12'16.71" N 73°18'50.56" O	Se identifica sector de coluvión de gran tamaño saturado por drenajes del sector lo que puede generar deslizamiento en el sector

Gavión	M3	30
			Cortacorriente Sacos de Suelo Cemento	ML	100
Palo coposo	026+200

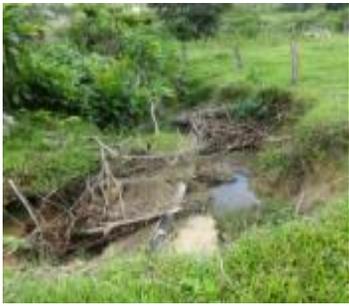
PAYOA BUCARAMANGA 6"	1
3	Francisca	028+900	7°10'33.73" N 73°18'20.02" O	Socavación en el sector genera esfuerzos sobre la tubería lo cual puede llegar a afectar el cuerpo de agua.

Canal colector Saco suelo cemento	ML	100
			Entrega en saco suelo cemento	Unidad	4
Francia	028+900

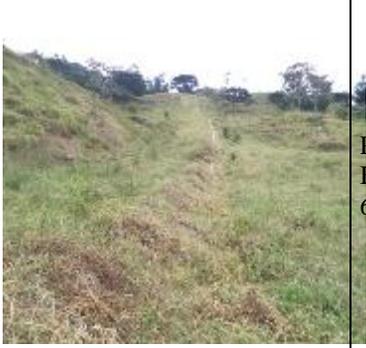
PAYOA BUCARAMANGA 6"	2
5	227-228	025+800	7°12'29.27" N 73°18'54.34" O	Se identifica deslizamiento generado por saturación de agua en sector de ladera.

Canal colector en piedra pegada	ML	60
			Entrega piedra pegada	Unidad	3
227-228	025+800

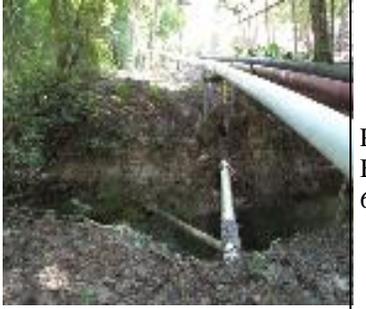
PAYOA BUCARAMANGA 6"	1
6	146	000+850	7°17'28.52" N 73°28'19.39" O	Se identifican cárcavas que pueden generar deslizamiento y posterior rotura de la línea sobre cuerpo de agua.

Gavión	M3	30
			Cortacorriente Tipo II	ML	80
			Entrega en Sacos de Suelo Cemento	Unidad	5
146	000+850

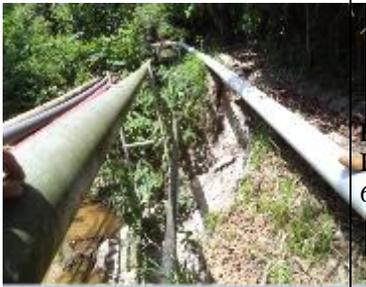
PAYOA BUCARAMANGA 6"	1
8	154	001+300	7°17'37.45" N 73°28'13.77" O	Deslizamiento por drenajes del sector, genera tensión sobre la tubería.

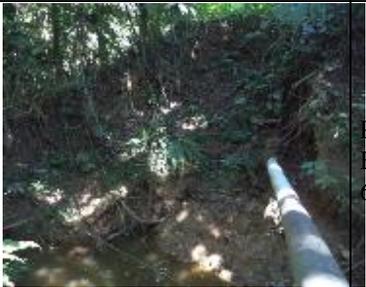
PAYOA BUCARAMANGA 6"	2
9	160	015+400	7°14'56.23" N 73°22'28.84" O	Se identifica deslizamiento de menor tamaño en ladera de caño.

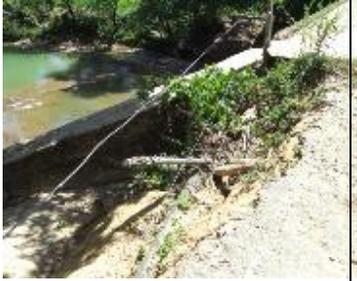
PAYOA BUCARAMANGA 6"	2
11	167	019+500	7°14'04.90" N 73°21'08.23" O	Socavación a orillo de vía por escorrentía del sector.

Trincho	ML	50
			Revegetalización	M2	500
167	019+500

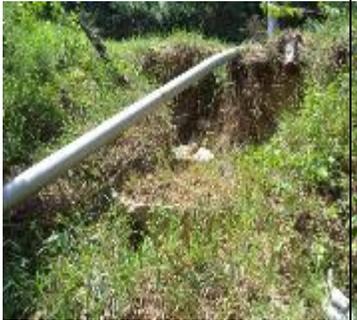
PAYOA BUCARAMANGA 6"	2
12	TUNO PTER OJO	023+000	7°13'28.46" N 73°19'45.55" O	Cárcavas de gran tamaño por escorrentía del sector, pueden generar deslizamiento.

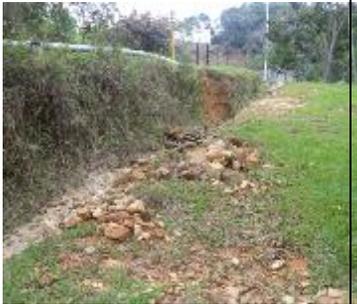
PAYOA BUCARAMANGA 8"	2
14	33	026+200	7°11'7.37" N 73°18'35.06" O	Erosión causada por drenaje, genera cárcavas de gran tamaño en sector de ladera.

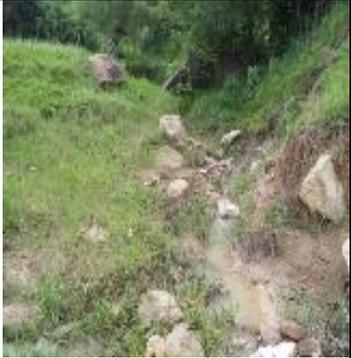
PAYOA BUCARAMANGA 8"	1
15	35	027+150	7°10'45.29" N 73°18'26.27" O	Drenaje mal manejado genera escarpes de deslizamiento.

Gavión	M3	8
			Canal Colector piedra Pegada	ML	12
035	027+150

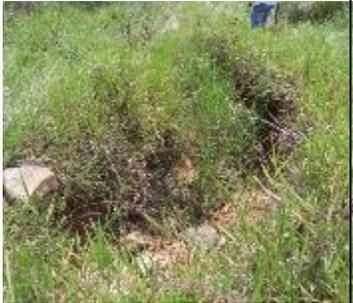
PAYOA BUCARAMANGA 8"	1
17	113	028+300	7°9'59.68" N 73°18'16.49" O	Se identifican grietas en parte alta de sector de pendiente.

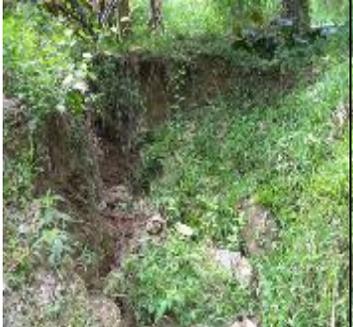
PAYOA BUCARAMANGA 8"	3
18	104-107	030+350	7°9'17.18" N 73°18'7.52" O	En sector de pendiente alta, alledaño a cuerpo de agua se identifican cárcavas de gran tamaño generadas por el mal manejo de drenaje de ese sector.

Observación de punto	N/A	N/A
104-107	030+350

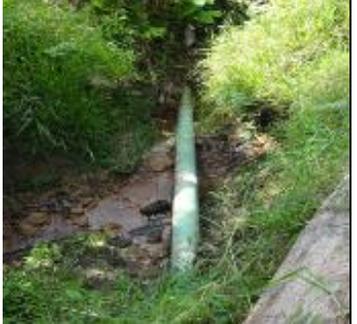
PAYOA BUCARAMANGA 8"	3
20	Después de lago sucio.	032+250	7°8'58.80" N 73°17'9.71" O	En sector de paso de quebrada, se identifica tubería destapada producto de la socavación del cuerpo de agua y genera alto riesgo en este.

Gavión	M3	16
			Observación de punto	N/A	N/A
Después de lago sucio.	032+250

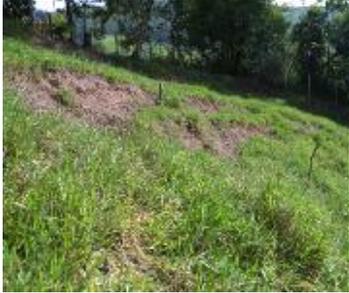
PAYOA BUCARAMANGA 8"	2
22	122	034+300	7°8'32.26" N 73°16'12.20" O	En sector de pendiente se logra identificar escarpes de movimiento cerca de una vía principal.

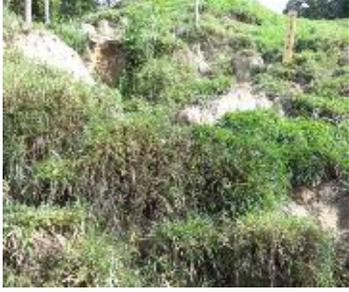
PAYOA BUCARAMANGA 8"	1
23	124	034+500	7°8'26.55" N 73°16'6.22" O	Cárcavas por escorrentía en sector de pendiente, pueden saturar terreno generando un deslizamiento.

Canal Colector Saco Suelo Cemento	ML	40
			Trincho	ML	40
			Cortacorriente Tipo II	ML	32
124	034+500

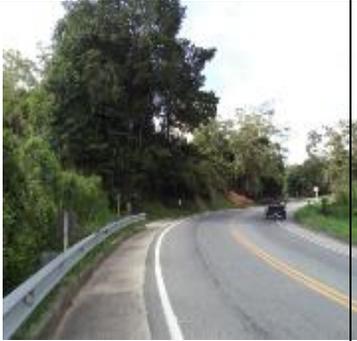
REGISTRO DE OBSERVACIONES RECORRIDO DERECHO DE VÍA PAYOA BUCARAMANGA DE 6 Y 8 PULGADAS							
ITEM	GUIA GPS	PK ANOMALIA	COORDENADAS (Latitud, longitud)	DESCRIPCION	REGISTRO	GASODUCTO	PRIORIDAD
24	129-130-131	035+100	7°8'14.35" N 73°15'57.73" O	Sector aledaño a la vía, se identifican deslizamientos potenciales sobre vía principal.

Revegetalización	ML	30
			Trincho	ML	20
129-130-131	035+100

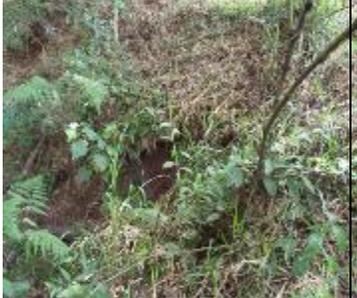
PAYOA BUCARAMANGA 8"	2
25	133	035+500	7°8'9.64" N 73°15'49.99" O	Saturación generada por un cuerpo de agua, aledaño al Derecho de vía puede causar inestabilidad tanto de la tubería como desbordamiento del cuerpo de agua.

Gavión	M3	130
			Relleno común	M3	6
133	035+500

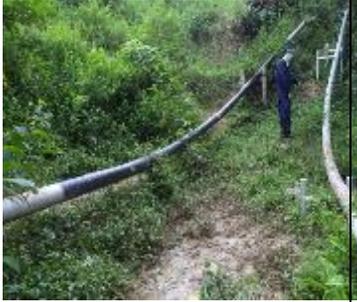
PAYOA BUCARAMANGA 8"	2
26	143	045+100	7°6'10.85" N 73°11'43.02" O	En sector de pendiente media se logran identificar problemas con el manejo del drenaje en el sector lo que potencia esfuerzos sobre la tubería y posteriores roturas cerca de cuerpos de agua.

Gavión	m3	24
			Entrega piedra pegada	unidad	1
			Disipador Altura= 3 m	unidad	1
143	045+100
