Seguimiento y Apoyo al Plan de Gestión Integral de Residuos Sólidos en los tres
Centros Poblados del Municipio de Sopó.

José Daniel Yepes Gómez

Universidad Nacional Abierta y A Distancia - UNAD

Febrero de 2022

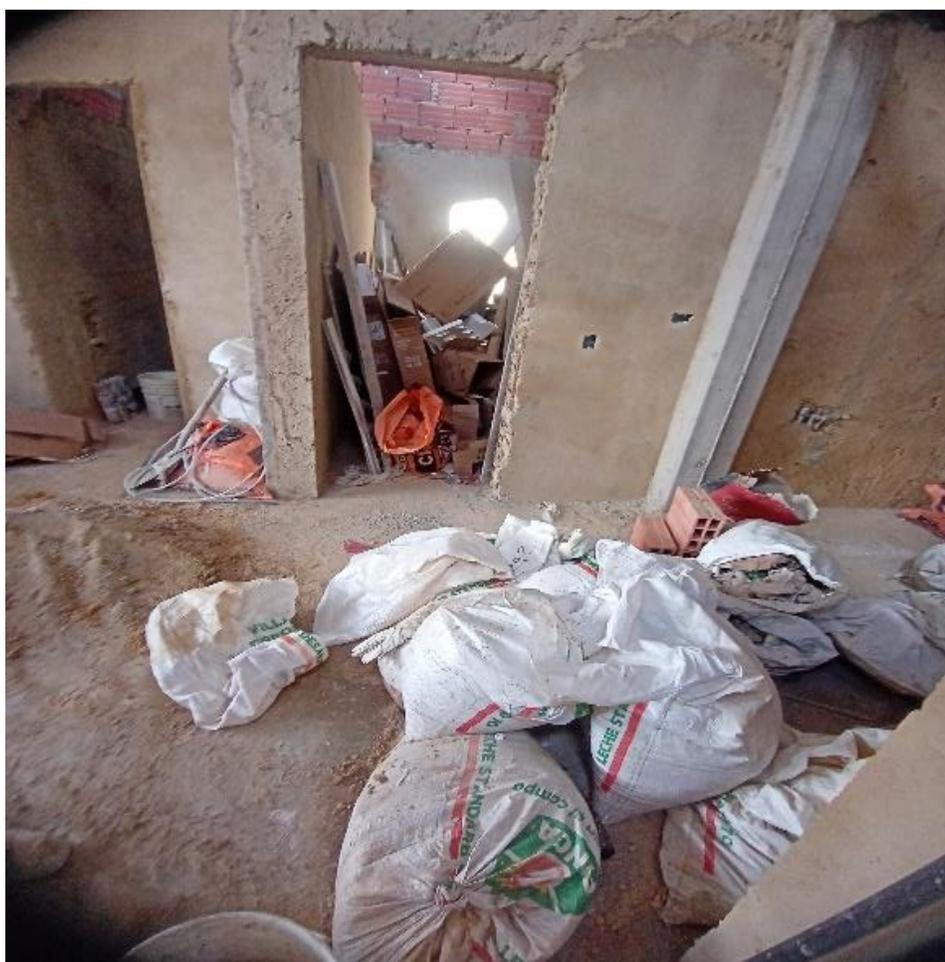
Imagen 22. Obra de Construcción calle 4 # 3-98 Fuente J Daniel Yepes Gómez (2021)

Obra 1. Se realizó la inspección de la obra civil ubicada en la Calle 4 # 3-98 donde se lleva a cabo la construcción de segunda y tercera planta con fines de ampliación de Restaurante El Hornito.

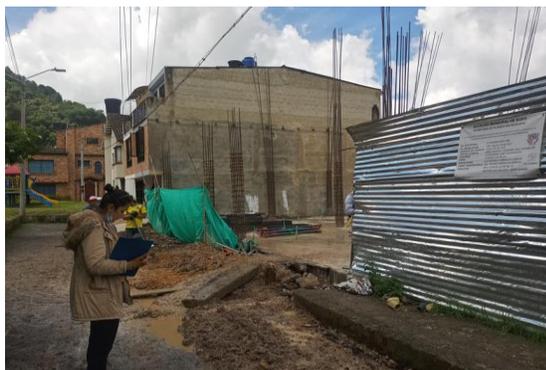
Imagen 23. Obra de Construcción carrera 1a Este. Fuente J Daniel Yepes Gómez (2021).

Obra 2. Se realizó la inspección de la obra civil ubicada en la Carrera 1ª este N° 1-31 donde se llevó a cabo la construcción de obra nueva, se contactó con el ingeniero a cargo para la recolección de Información pertinente.

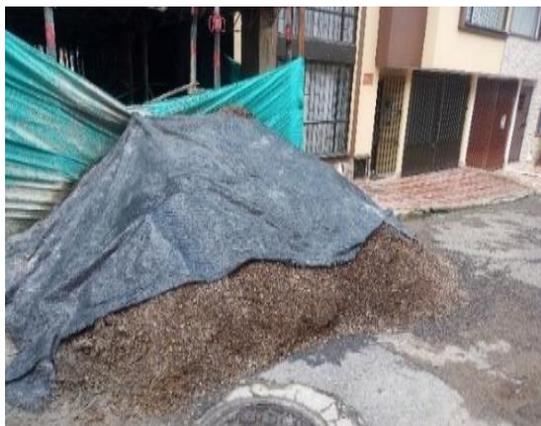
Obra 5. Se realizó la inspección de la obra civil ubicada en la Carrera 1ª este N° 24-36 Sur donde se llevó a cabo el levantamiento de obra Nueva. Se respondió al llamado de la comunidad por presunta afectación por materiales de Construcción.

Imagen 27 Obra nueva y material de Construcción pétreo en Zona publica, Fuente J Daniel Yepes Gómez (2021)

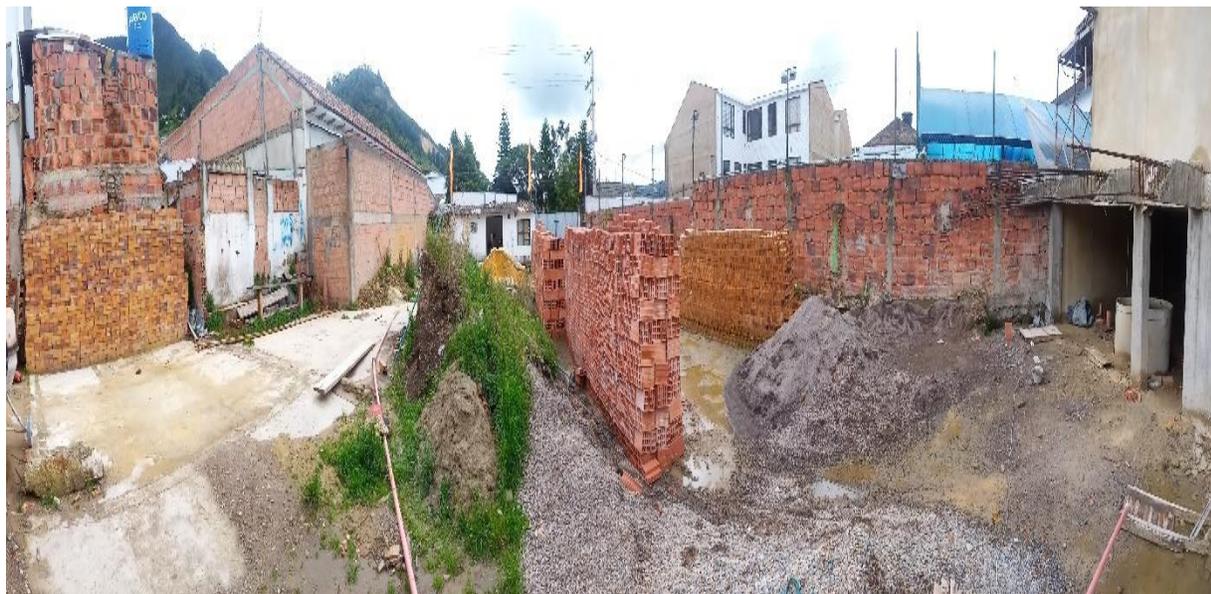
Imagen 29. proyecto de vivienda Urbana Arquitectura. Fuente J Daniel Yepes Gómez (2021)

Obra 6. Se realizó inspección de gestión adecuada de RCD en el proyecto realizado por la constructora Trinidad y Urbana arquitectura ubicado en Calle 1 N° 2-20 en el Centros Poblados centro

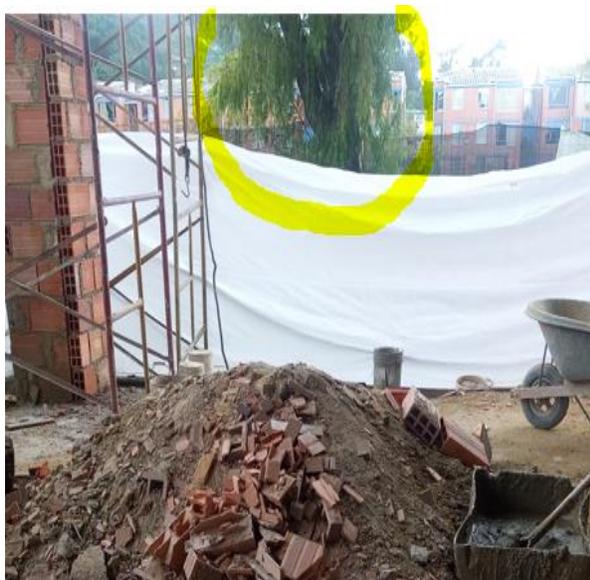
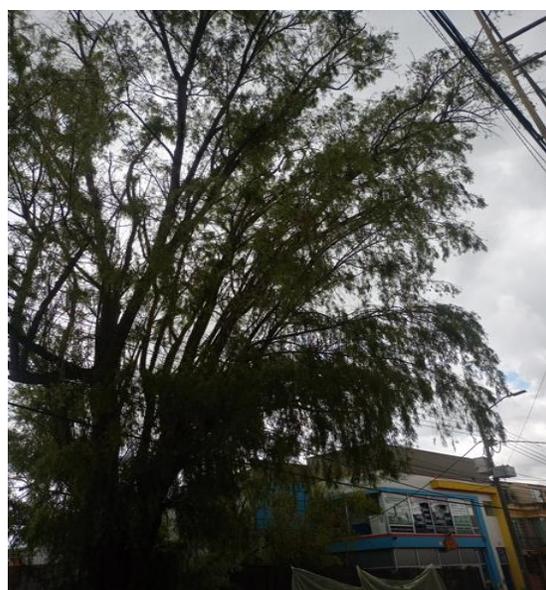
Imagen 31 Árbol aledaño a la obra de Construcción. Fuente J Daniel Yepes Gómez (2021)

Imagen 32 Árbol a realizar control y Seguimientos. Fuente J Daniel Yepes Gómez (2021)

En el predio
aledaño a la obra
se encontró
ubicado un árbol
de Sauce que
afectaría a futuro
la construcción,
por ende, se
solicitó su tala o

impactos
 negativos
 significativos. A
 futuro se prevé la
 tala de árbol
 aledaño por
 presunta
 afectación a las
 construcciones,
 Se sugirió iniciar
 con un trámite de
 adecuación y/o
 Manejo de las
 especies para
 mitigar e impedir
 su tala.

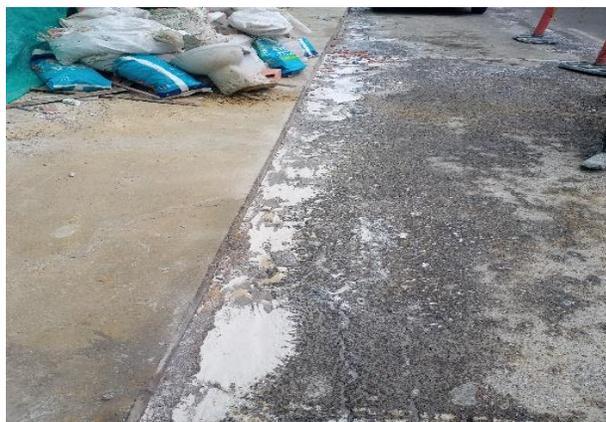
Imagen 34. Arrastre por escorrentía de materiales de Construcción. Fuente: J Daniel Yepes Gómez (2021)

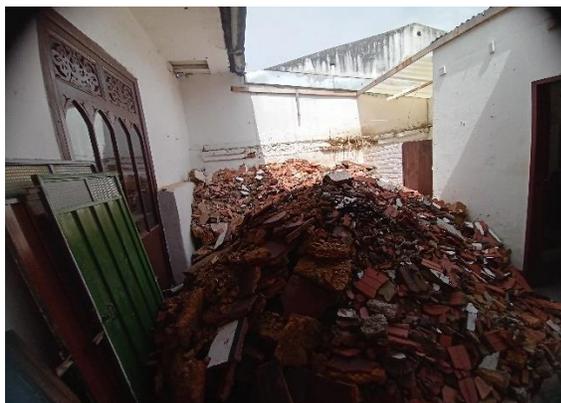
Imagen 35 RCD de materiales de Construcciones ubicados en la obra calle 3 N° 2-40. Fuente J Daniel Yepes Gómez (2021).

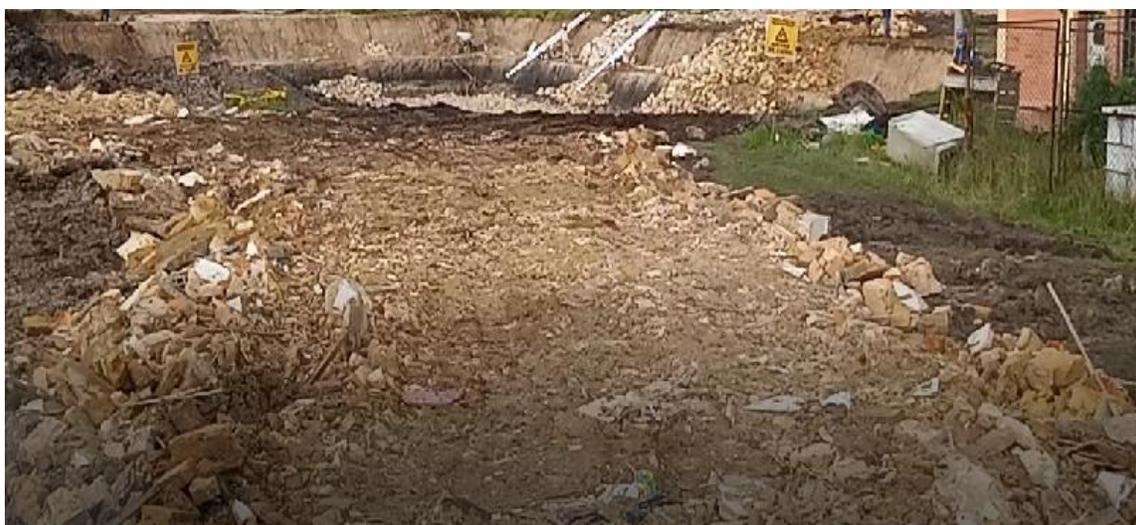
Imagen 42 Disposición Final de RCD en Proyecto PTAR Sopó. Fuente J Daniel Yepes Gómez (2021).

Fase:	Manejo de RCD	Impactos Ambientales	Descripción del Impacto
Demolición	Se gestionan en un predio perteneciente a la Administración Municipal donde se llevaba a cabo el Proyecto PTAR, en la adecuación de vías de acceso deterioradas.	Contaminación atmosférica por Ruido	hubo generación de fuertes de ruidos por presencia de maquinaria pesada, No genera incomodidad en la comunidad.
		Cambio Paisajístico y visual	Se presentó contaminación visual por falta de barreras que impidan este tipo Impactos.
		Contaminación por Residuos Sólidos	Los RCD fueron destinados a nuevo Proyecto
		Contaminación por Residuos Líquidos	No se evidencio manejo de residuos Líquidos
		Contaminación por Residuos de Construcción y demolición.	Los RCD fueron destinados a proyecto PTAR en la adecuación de las vías, ya que se encontraron deterioradas por fenómenos Climáticos, se verifica en la cartilla

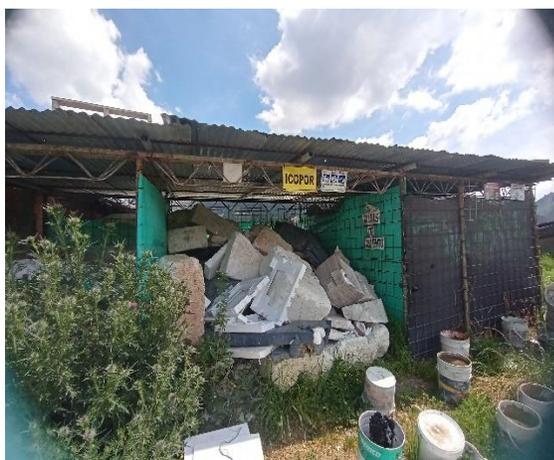
Imagen 45 Almacenamiento Temporal de RCD, Fuente J Daniel Yepes Gómez (2021)

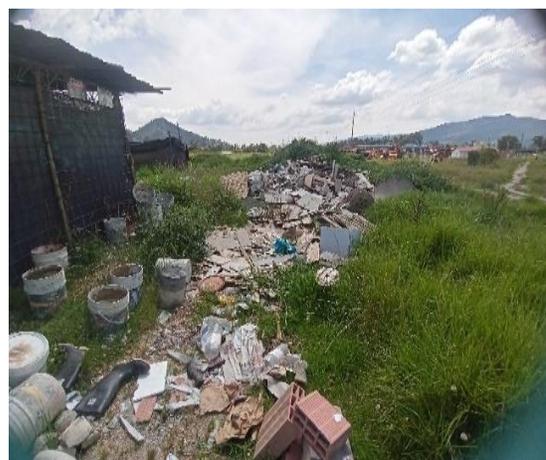
Imagen 46 RCD en el área del proyecto en un estado Sin Manejo, Fuente J Daniel Yepes Gómez (2021)

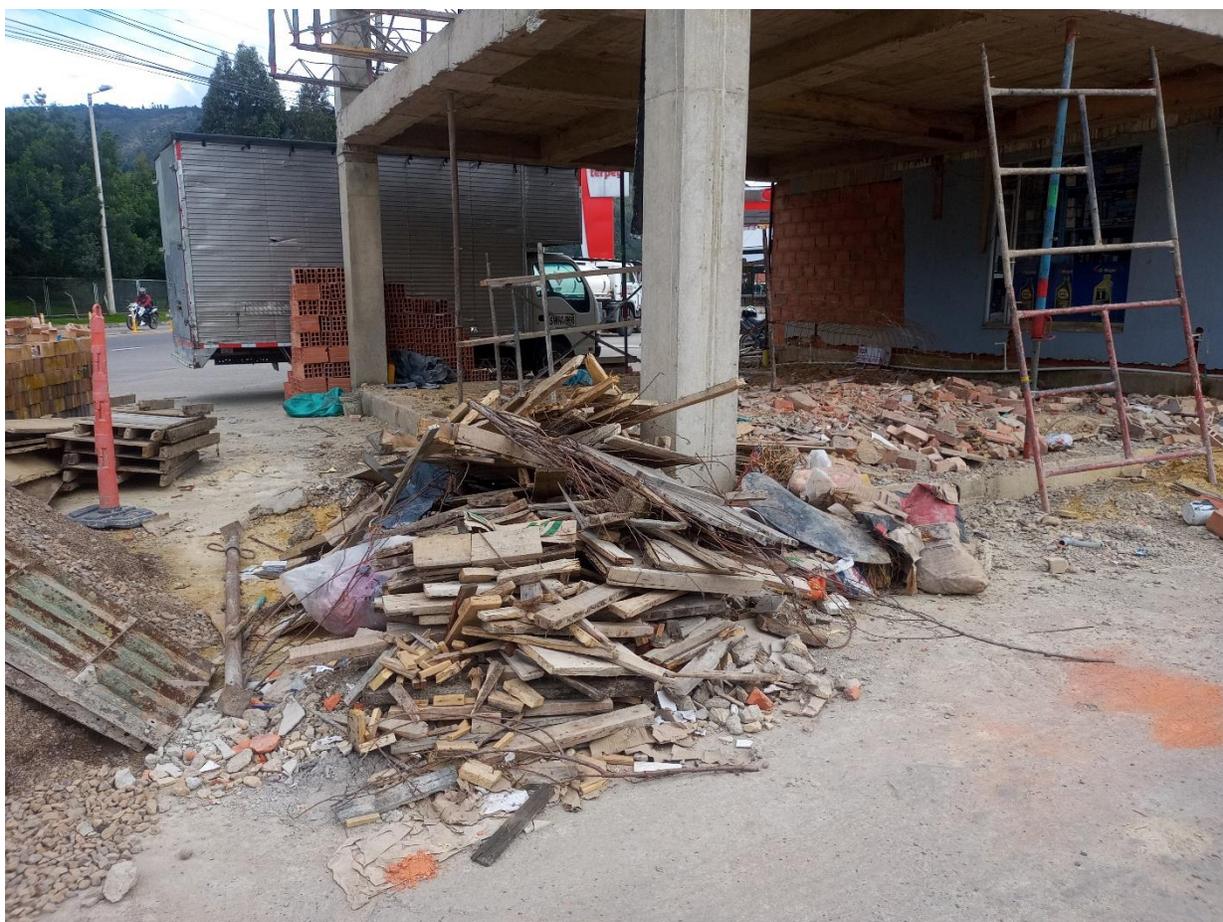
Imagen 47 RCD en la Estación de Servicios TERPEL en el centro poblado de Pueblo Viejo, Fuente J Daniel Yepes Gómez (2021)

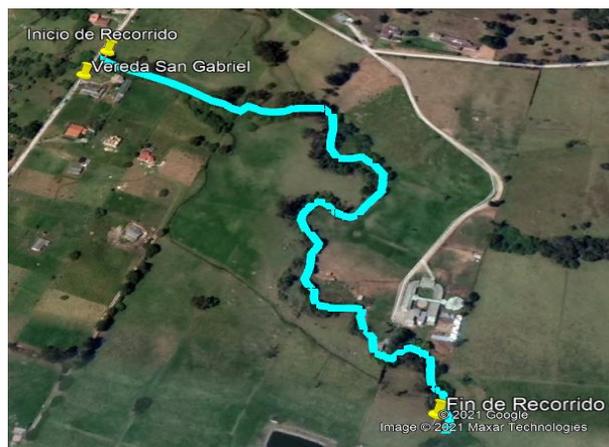
Imagen 51 Tramo recuperado de la Quebrada Rosa Blanca ubicada en la vereda San Gabriel- Sopó Cundinamarca. Fuente J Daniel Yepes Gómez (2021)

En la caracterización realizada se evidencio contaminación por residuos Sólidos como: prendas de vestir, recipientes de bebidas, bolsas no biodegradables derivados de petróleo, captaciones ilegales y desvió de la quebrada en un meandro, también se

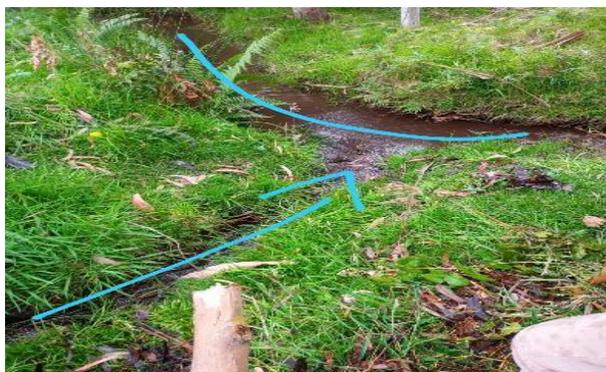
Imagen 52 Fuente Intermitente conectando con la Quebrada Rosa Blanca en un meandro, Vereda San Gabriel-Sopó. Fuente J Daniel Yepes Gómez (2021)

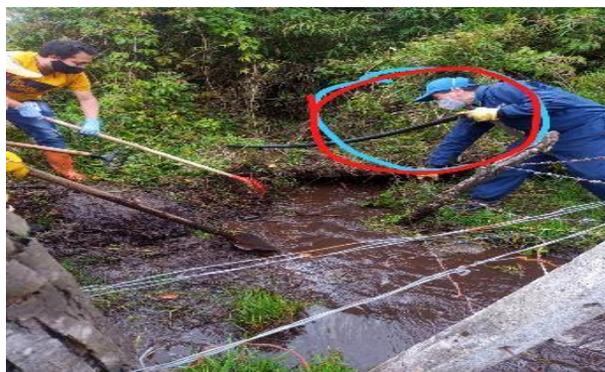
Imagen 53 Retiro de Captación en la Quebrada Rosa Blanca ubicada en la vereda San Gabriel-Sopó- Cundinamarca. Fuente J Daniel Yepes Gómez (2021)

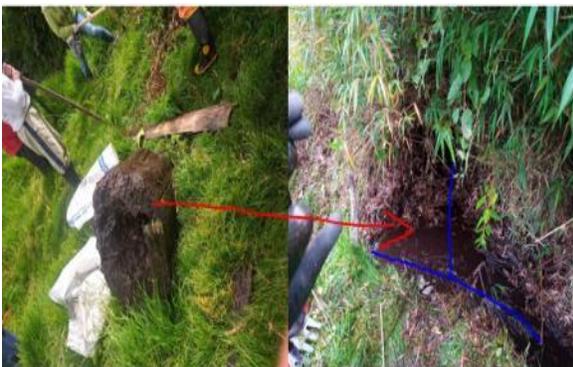
Imagen 58 Desvió de la Quebrada Rosa Blanca
