**MEDIDAS DE MITIGACIÓN Y PREVENCIÓN A TRAVÉS DE LA
IMPLEMENTACIÓN DE LA ESPECIE PASTO VETIVER (*Vetiveria zizanioides*)
PARA EL CONTROL DE EROSIÓN, EN LA VEREDA PALACIOS, FINCA SAN
MIGUEL, MUNICIPIO DE FUSAGASUGÁ**

**UNIVERSIDAD NACIONAL ABIERTA Y A DISTANCIA
ESCUELA DE CIENCIAS AGRÍCOLAS, PECUARIAS Y DEL MEDIO
AMBIENTEPROGRAMA DE INGENIERÍA AGROFORESTAL
CEAD ARBELAEZ- FUSAGASUGÁ**

**Proyecto de grado experiencia laboral dirigida (Pasantía) para obtener el título de
Ingeniera Agroforestal**

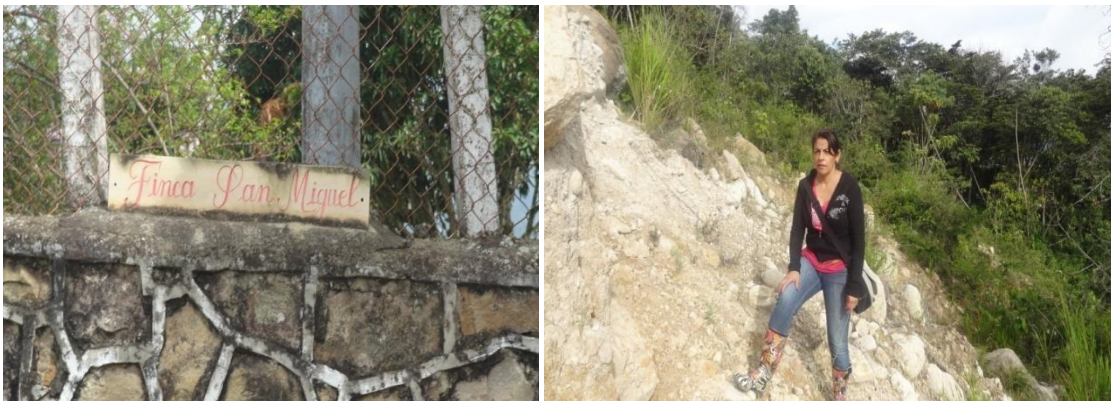
Imagen 2-3. Finca San Miguel, Vereda Palacios, Municipio de Fusagasugá.

Hace dos años (2011) en la pasada ola invernal fue impactada la zona dejando como consecuencia afectación por erosión hídrica convirtiéndose en remoción en masa, originando el desplazamiento del suelo, dejando numerosas cárcavas y estas a su vez impiden el buen uso del suelo y actividades turísticas, agrícolas y/o pecuarias.

Como evidencia el propietario de la finca (Pedro Mantilla), esta estuvo dedicada al uso agro turístico, con polideportivos, piscina, bar y cabañas.

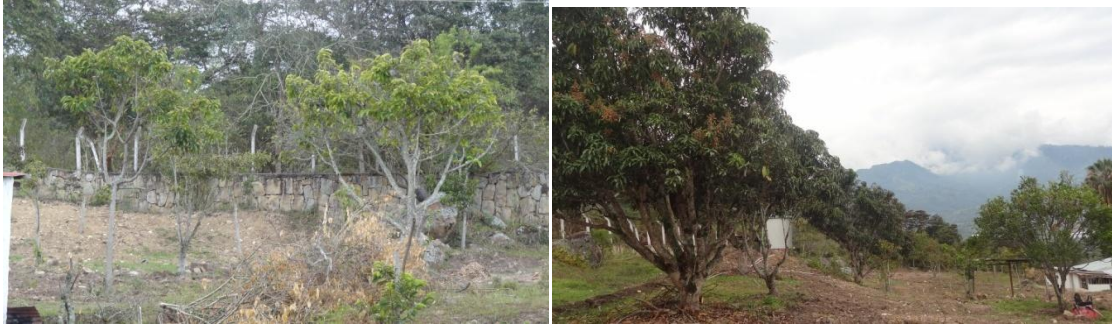
Imagen 4-5. Finca San Miguel, Vereda Palacios, Municipio de Fusagasugá.

Actualmente en la finca se encuentran escasos cultivos y componentes arbóreos significativos, como cobertura vegetal:

- Cultivo de mandarina
- Cultivo de naranja
- Mango
- Guanábanos
- Pasto kikuyo
- Pasto estrella

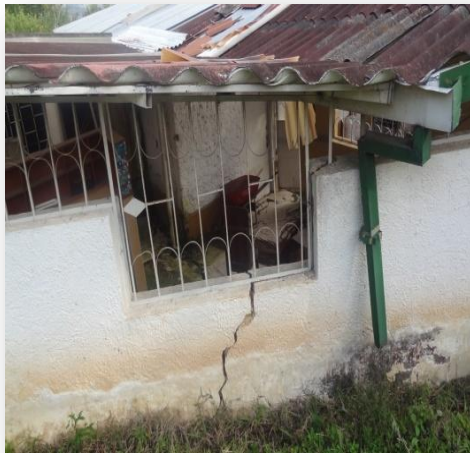
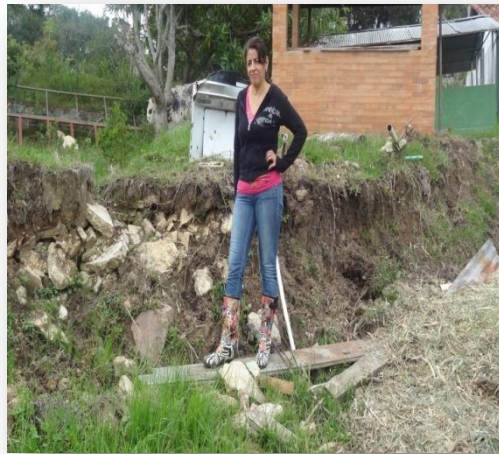
Imagen 6-7. Finca San Miguel, Vereda Palacios, Municipio de Fusagasugá.

El estado de conservación del suelo se observa que se satura y la fuerza de gravedad cuyos efectos se pueden apreciar en los derrumbes o deslizamientos de terreno (remoción en masa). Por lo tanto, la construcción presenta grietas en su casa habitacional, en su polideportivo, bar, cabañas y piscina.

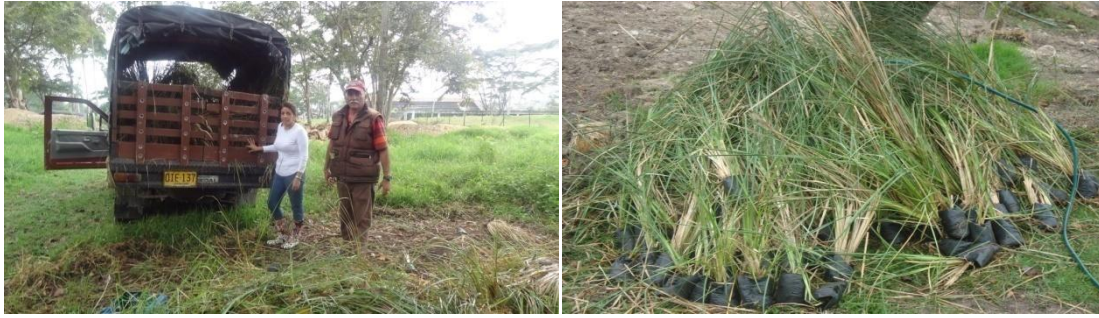
Imagen 8-9. Vivero de la Umata (unidad municipal de asistencia técnica agropecuaria) Municipio de Fusagasugá.

- Visita al vivero de la Umata (Unidad municipal de asistencia técnica Agropecuaria) de Fusagasugá, allí se evaluó la calidad del material de la especie pasto vetiver (*Vetiveria zizanioides*), hubo disponibilidad de 300 plantas, se determinó seleccionar material vegetal con alturas promedios a los 60 cm.
- se realizó el transporte del pasto vetiver (*Vetiveria zizanioides*) del vivero de la Umata (unidad municipal de asistencia técnica agropecuaria) a la finca, san miguel.

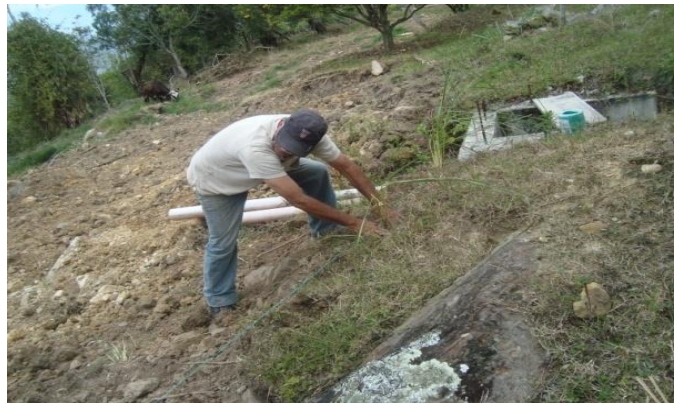
Imagen 10. Finca San Miguel, Vereda Palacios, Municipio de Fusagasugá.

- Se preparó el terreno objeto de estudio retirando malezas, se realizó también un encerramiento con una cuerda.

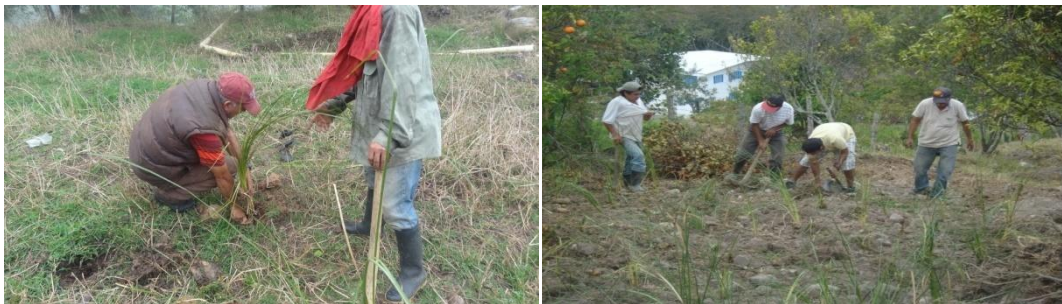
Imagen 11-12. Finca San Miguel, Vereda Palacios, Municipio de Fusagasugá

Se utilizó la mano de obra de 5 personas, en un tiempo de 8 am a las 12 m, las herramientas utilizadas fueron azadones y picas, adecuadas para la realización de la actividad. El ahoyado realizó a una profundidad adecuada de 15 cm por 15 cm de ancho. Se realizó la siembra de la planta del pasto vetiver (*Vetiveria zizanioides*), apretando o pisando desde la raíz con la misma tierra escavada, para que la planta quede firme y no hayan cámaras de aire, garantizando una adecuada siembra.

El procedimiento de siembra en los 300 mts² seleccionados, se realizó de un metro entre calle

por un metro entre planta, ya que en los proyectos realizados anteriormente se observó que hay suficiente macollamiento de la especie, por lo tanto es necesario sembrar en este caso a esta distancia, para que permita obtener espacio entre planta y planta. Se realizó en época de lluvia.

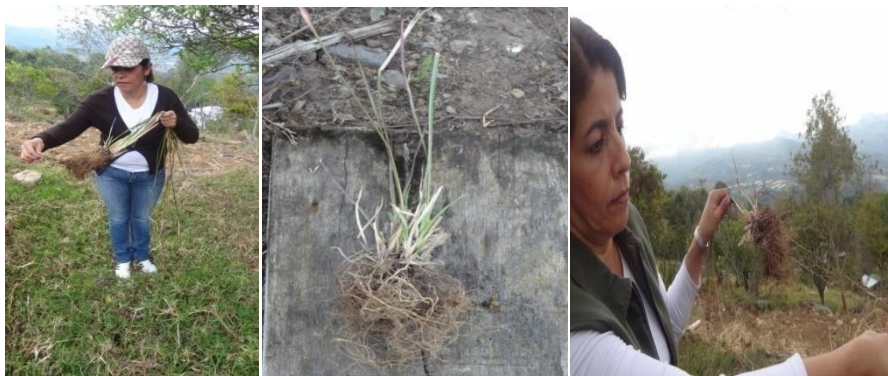
Imagen 13. Finca San Miguel, Vereda Palacios, Municipio de Fusagasugá

Comparando con la revisión secundaria, La plantación de la especie vetiver (*Vetiveria zizanioides*), en el tercer mes obtuvo su rusticidad al medio, específicamente en su sistema radicular y anclaje al suelo, permitiendo que la planta se macolle (partición asexual de la planta por medio de rizomas), se observó mayor enraizamiento en las plantas.

Se extrae una planta del terreno y se observa y se mide el crecimiento del sistema radicular (25 cm), se evidencia y se pudo comparar las diferencias, esto indica que contribuye al mejoramiento del suelo, incrementos importantes en la conductividad hidráulica, aumento del espacio poroso total y micro porosidad del terreno en recuperación de la finca san miguel.

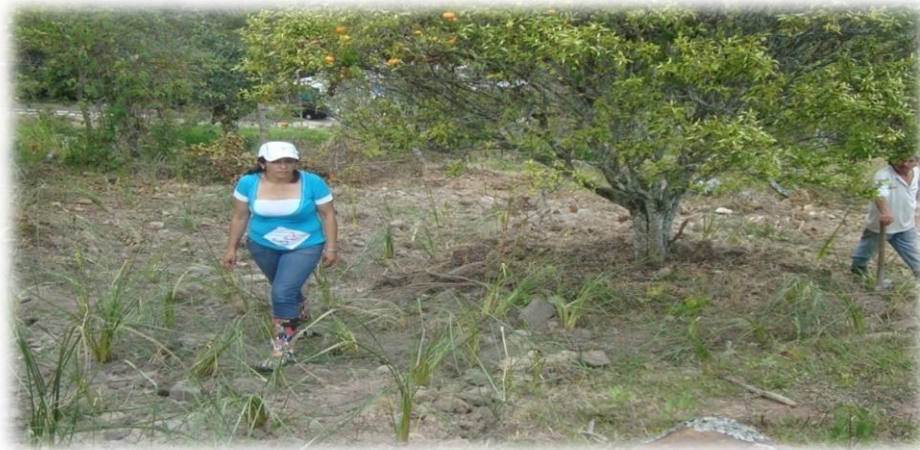
Imagen 14. Finca San Miguel, Vereda Palacios, Municipio de Fusagasugá

En esta actividad se realizó conteo y revisión de material plantado, (debe seguir realizándose por parte del propietario de la finca con apoyo de la Umata), únicamente el

que se encuentre en pie, donde actualmente hay 240 (80%) plantas en crecimiento y se observa rebrotes en la planta, encontrándose sin malezas a su alrededor y en buen estado fitosanitario.

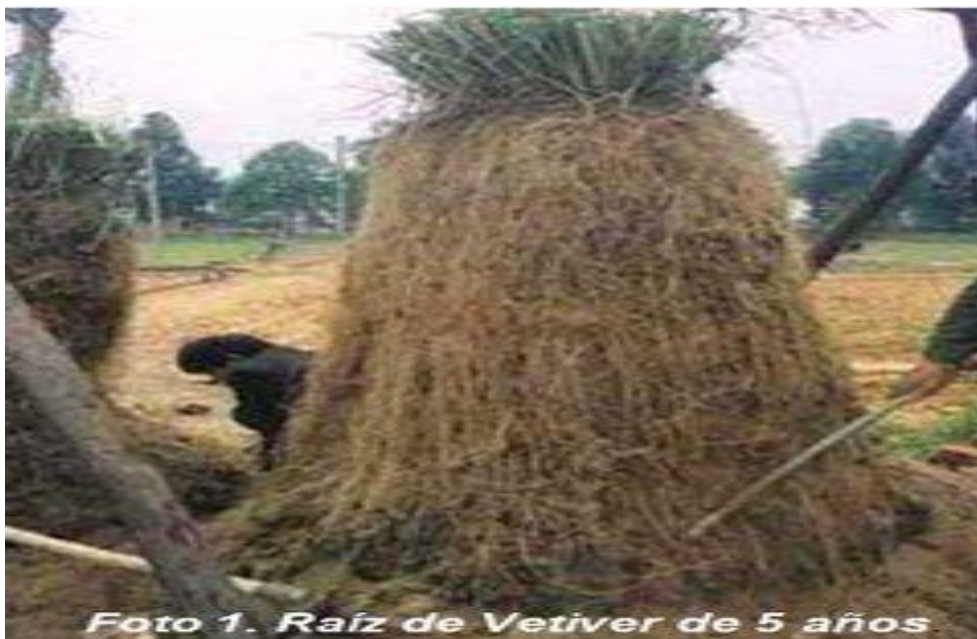
Especie: *Vetiver zizanioides* origen: India y África, Distribución: Pan tropical, S. Europa, América del Norte, Medio oriente, Mediterráneo

Usos: Estabilización de Taludes y laderas Control de Erosión

El pasto vetiver (*Vetiveria zizanioides*) tiene una capacidad radicular muy amplia que consiste en profundizar sus raíces a más de siete metros y ayuda en el amarre del suelo y se ajusta a terrenos degradados.
