Estandarización del proceso de sandblasting y pintura de tuberías en la compañía MSGC SAS con el fin de reducir sobrecostos asociados a retrabajos, desperdicio de insumos y malas prácticas operativas.

Universidad Nacional Abierta y a Distancia - UNAD

Programa de Ingeniería Industrial

2025

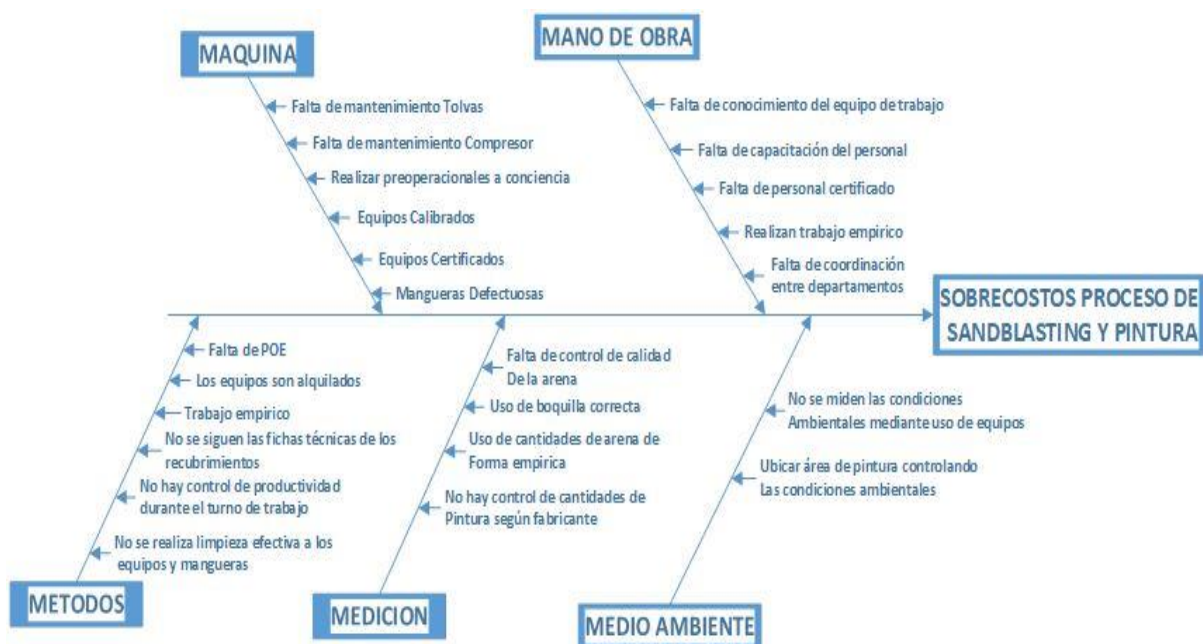
Figura 1*Diagrama de Ishikawa*

Como parte del estudio realizado para hallar las posibles fallas, obstáculos o problemas que se presentan durante este proceso de sandblasting y pintura se realizan encuestas técnicas a todo el personal involucrado en el mismo para tener de primera mano la información que involucre todas las variables a corregir, para tener un proceso articulado.

Con el podremos empezar a identificar los diferentes factores que estén siendo fuente de los problemas causantes del sobre costo en este proceso, pues al involucrar a todo el personal se podremos atacar estas condiciones y erradicarlas de la actividad, como parte de la mejora continua.

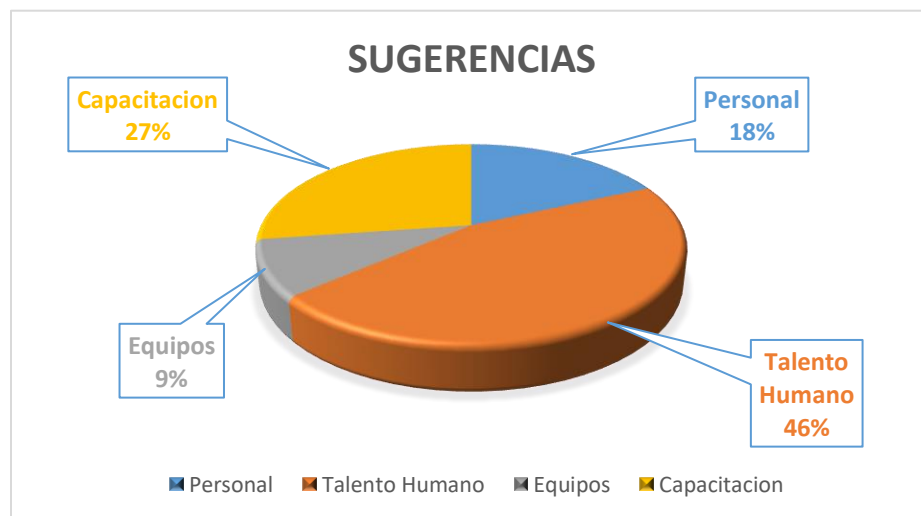
Figura 8*Sugerencias para mejorar el proceso*

Las sugerencias de la misma forma fueron tabuladas, dando como resultado la siguiente gráfica.

Con esta información podemos sacar la conclusión que los aspectos de mejora más relevantes según las personas involucradas en el proceso son las herramientas que debe implementar la compañía MSGC SAS para hacer más productivo su proceso con un 46%, de la misma manera también se evidencia que la capacitación del personal para terminar con malas prácticas adquiridas con su aprendizaje empírico ocupa el segundo lugar con un 27% de la encuesta.

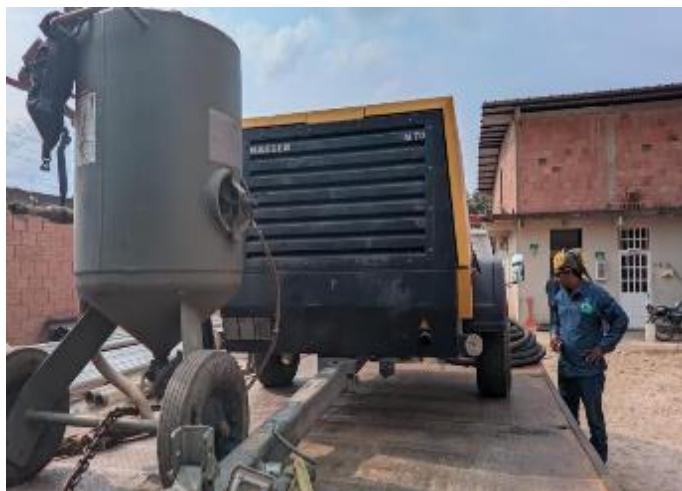
Figura 9

Inspección Preoperacional de equipos

Se evidencia tiempo improductivo de 17 minutos, ya que nadie tuvo en cuenta que en la cabina de sandblasting no habían posicionado ninguno de las piezas que se van a pintar, todo el personal operativo se dispuso a cargar la tolva con arena y combustible al compresor, debido a esto antes de iniciar 2 ayudantes se encargaron de la ubicación de las piezas.

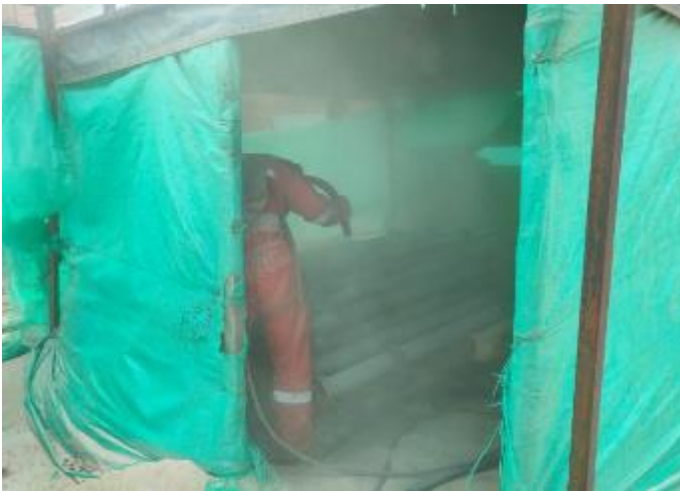
Figura 10

Sandblasting (Prep. De superficie)

Luego de realizar la preparación de la superficie las piezas son trasladadas de la cabina de sandblasting y se pasan a limpieza con trapo seco y limpio, la medición de perfil de anclaje se realiza en platina probeta, el cual debe estar entre 1,5 mil's y 3.0 mil's.

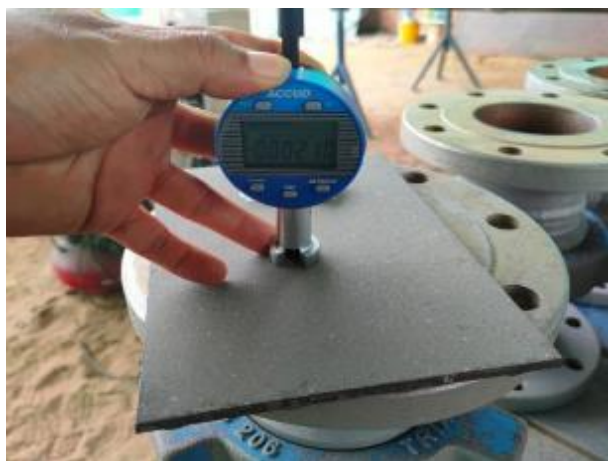
Figura 11

Medición Perfil de anclaje

Verificado el perfil de anclaje y teniendo una cantidad considerable de piezas limpias y listas se realiza la mezcla de los componentes A y B del recubrimiento base, en esto se evidencio nuevamente pérdidas de tiempo (35 min) ya que no se contaba con una cantidad considerable de ajustador tipo Thiner, momento donde todos pararon actividades mientras este era suministrado.

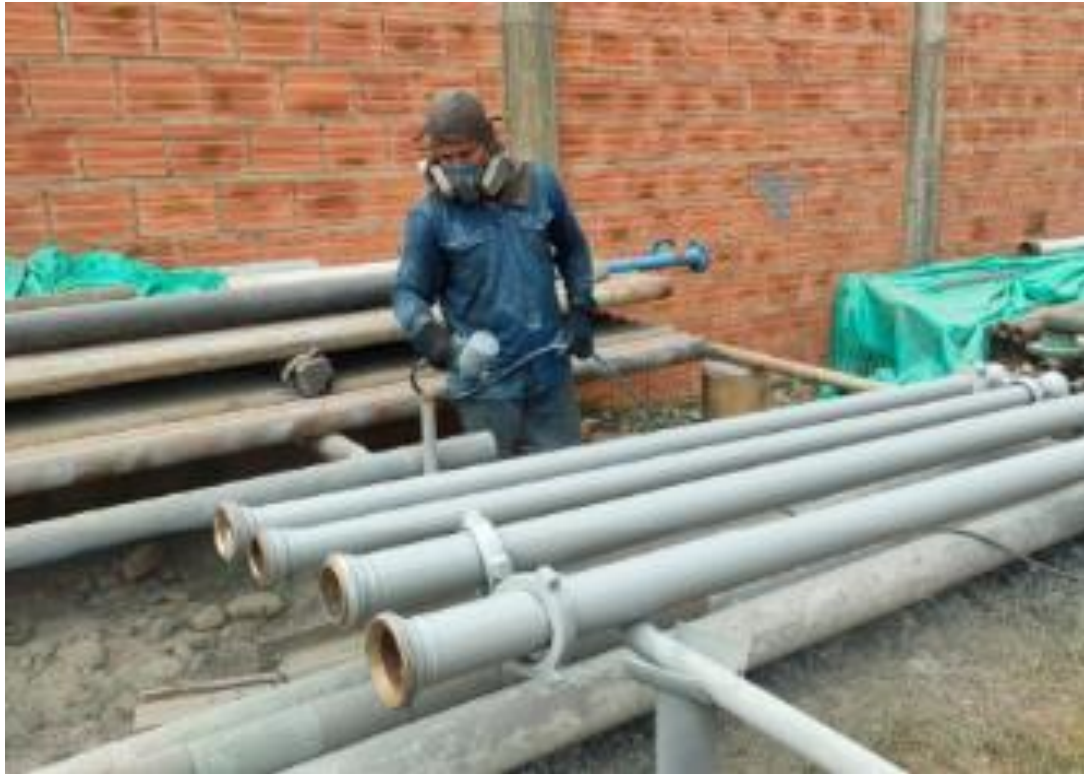
Figura 12*Aplicación de Pintura Base*

Por tratarse de un recubrimiento epóxico con 100% sólidos (al secar no debe perder espesor), se dejan secar las piezas y se continúa con el proceso de preparación de superficie a otra tanda de piezas, las fallencias se vuelven a repetir ya que nadie cargó la cabina con más piezas y se debió esperar hasta que lo realizaron.

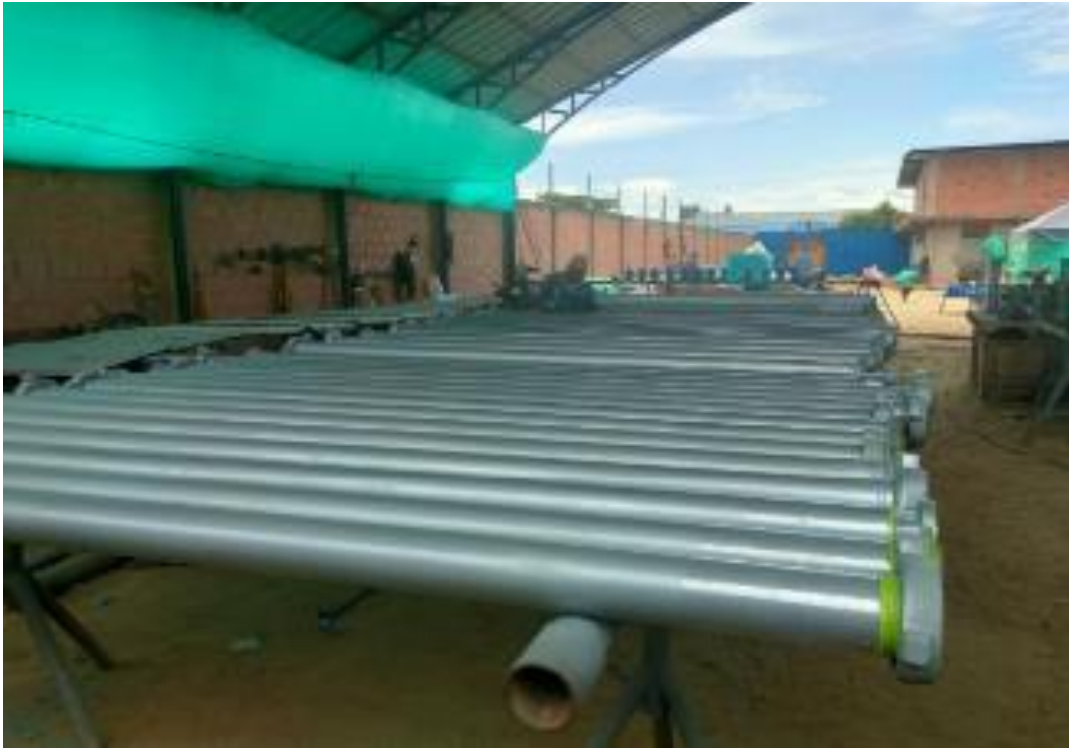
Figura 13

Aplicación de Pintura Acabado

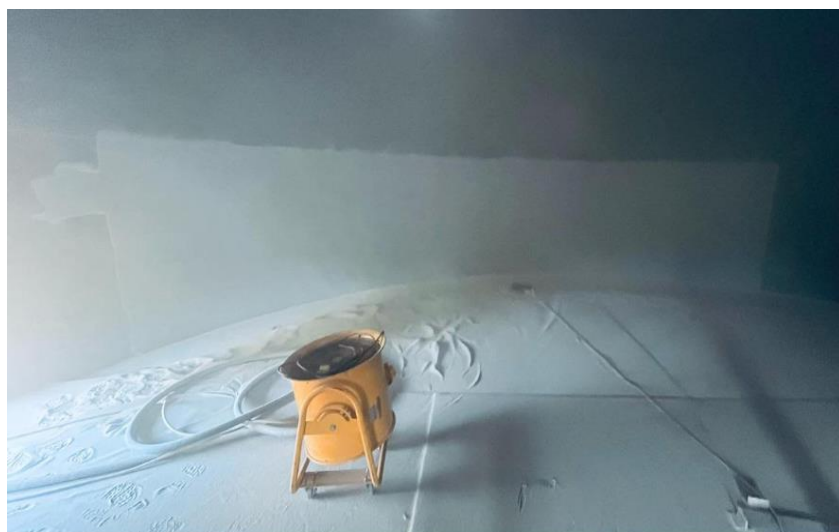
Figura 18

Pintura Interna TK 1602

Ya finalizada la actividad de aplicación de recubrimiento se evidencia un desperdicio considerable de producto (pintura) esto en base a la mala práctica de no tener recipientes medidores para un cálculo exacto de cada uno de los componentes, estos son dispuestos en recipiente para disposición en caneca de color rojo (residuos peligrosos).

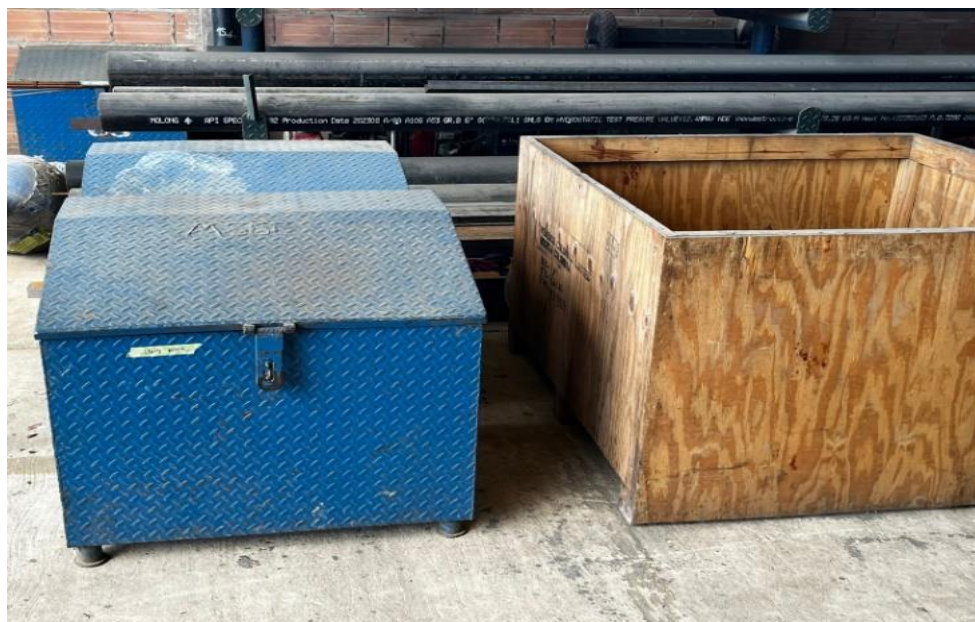
Figura 21

Alistamiento de herramientas y equipos

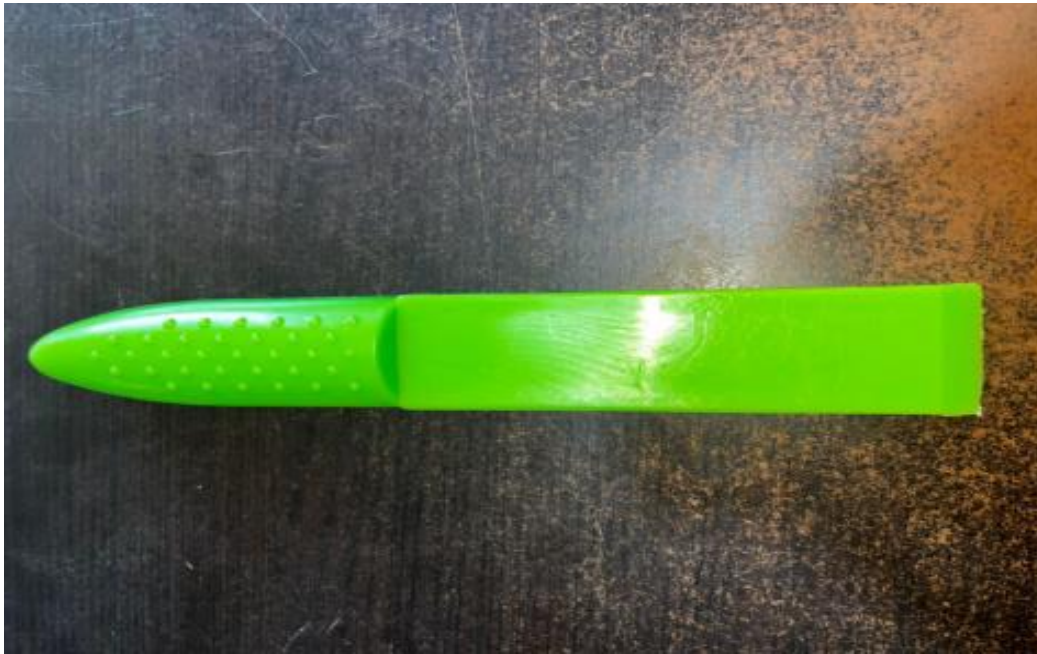
Figura 22

Espátulas para mezclado y medida

Según los mismos fabricantes de los recubrimientos los desperdicios son sin duda alguna permitidos en este proceso, siempre y cuando sean consecuentes con las cantidades aplicadas, pues siempre quedaran remantes en los recipientes donde vienen envasados para el cliente, también en los utensilios usados para el mezclado y hasta en el momento de ser aplicados, pues su método de aplicación ya sea con equipos Airless o convencionales, estos recubrimientos se aplican en spray y/o abanico, donde muchas veces las partículas se esparcen al ambiente de la cabina de pintura, estas pérdidas son concebidas pero deben tratar de controlarse a niveles mínimos para garantizar un verdadero ahorro de estos productos.

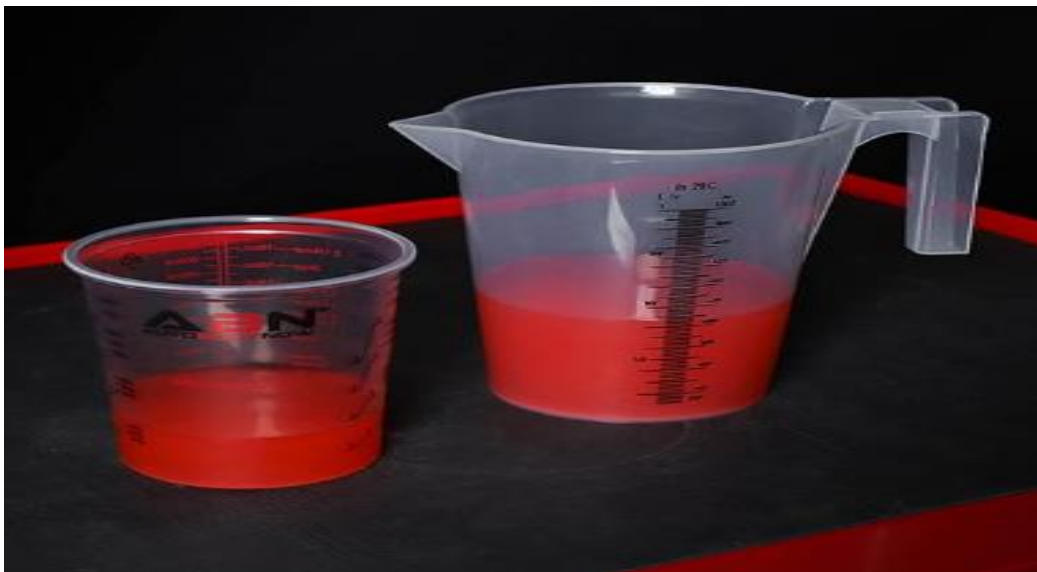
Figura 23

Recipientes para mezclado y medida

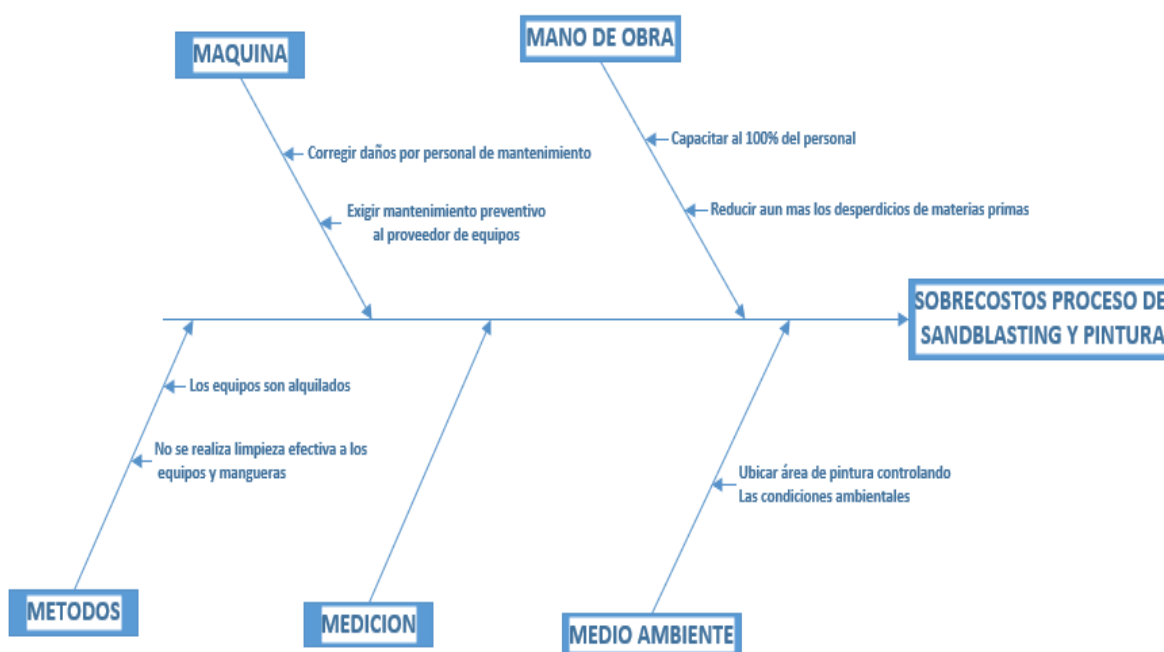
Figura 24

Diagrama de Ishikawa

Mediante un nuevo análisis del proceso luego de implementar los cambios, usamos la herramienta del diagrama de Ishikawa, donde evidenciamos que aunque el desarrollo de esta estandarización de proceso fue muy productiva, aún posee falencias que de ser atacadas de forma constante podemos llegar a mejora aún más tanto en productividad como en costos asociados, este análisis fue desarrollado con las partes involucradas y se llegó a consensos para seguir aplicando estas buenas prácticas y cada día buscar la mejora continua.
