## **Disminución del Consumo de Pintura Anticorrosiva en Perfiles**

Universidad Nacional Abierta y a Distancia - UNAD

Ingeniería Industrial

2025

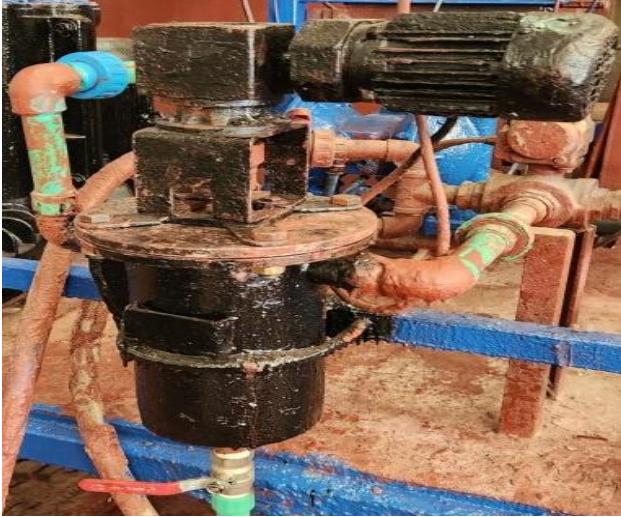
**Figura 2**

*Filtro Bomba de Succión*

En el proceso de aplicación de pintura anticorrosiva en la línea de producción Marck One, se ha identificado un problema recurrente: el desperdicio significativo de pintura debido a la presencia de grumos, partículas endurecidas o impurezas que obstruyen las boquillas y reducen la calidad del recubrimiento; como también, la falta de succión total de pintura en el isotanque. Esta situación no solo incrementa el consumo mensual de pintura, sino que también afecta la eficiencia operativa y eleva los costos de producción.

Porque durante la limpieza del filtro de la bomba de succión se pierden 6 litros de pintura con grumos.

#### ***¿Por qué se pierden 6 litros de pintura grumosa durante la limpieza del filtro?***

Porque no se cuenta con un mecanismo para recuperar o reutilizar esa pintura.

#### ***¿Por qué no se cuenta con un mecanismo para recuperar o reutilizar esa pintura?***

Porque el diseño del filtro no cuenta con un sistema de recuperación y reutilización de pintura residual (grumosa).

#### ***¿Por qué el diseño del filtro no cuenta con un sistema de recuperación de pintura residual (grumosa)?***

Porque no se consideró la necesidad de un sistema de recuperación durante la fase de diseño.

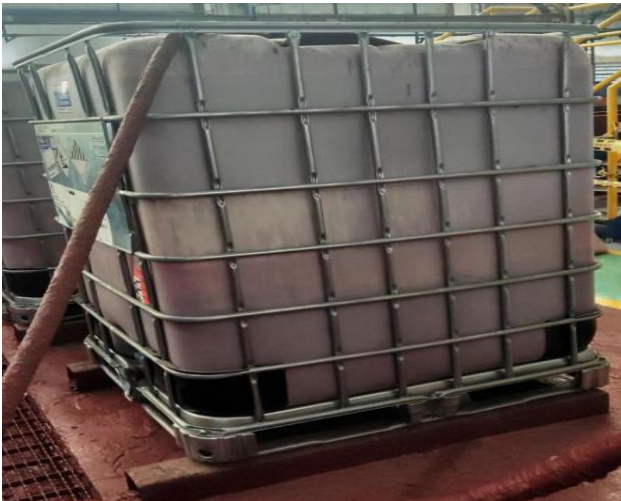
**Figura 3**

*Base Isotanque de Pintura*

Así mismo, durante la fase de diagnóstico del proceso de aplicación de pintura anticorrosiva en la línea Marck One, se evidenció que la estructura base donde se posicionaban los isotanques de pintura presentaba condiciones inadecuadas para la operación eficiente del sistema. Inicialmente, la base era una superficie plana, a plan de piso y con una estructura simple, que no garantizaba un drenaje efectivo ni facilitaba el aprovechamiento total de pintura. Con base en esta problemática, se llevó a cabo una modificación estructural de la base, la cual consistió en sustituir la plataforma plana original por una estructura metálica reforzada con un sistema de inclinación donde se aloja el isotanque en uso, lo que permitirá una mejora significativa en el proceso ya que optimizará el flujo por gravedad (escurrimiento) de la pintura excedente hacia la válvula de salida del isotanque la cual está por encima 1cm aprox. de la base, ocasionando que se dejen de usar entre 4 y 5 litros de pintura los cuales son desechados. Este sistema de inclinación no solo mejora el aprovechamiento de la pintura, sino que también aporta beneficios económicos, operativos y ambientales al proceso, optimizando recursos y fortaleciendo el compromiso con la sostenibilidad y la excelencia en la operación.

#### ***¿Por qué queda pintura en el isotank sin utilizar?***

Porque no se aprovecha en su totalidad la pintura que hay en el isotank.

**¿Por qué no se aprovecha en su totalidad la pintura que hay en el isotanque?**

Porque la bomba de succión no puede succionar en su totalidad la pintura.

**¿Por qué la bomba de succión no puede succionar en su totalidad la pintura?**

Porque la válvula de salida del isotanque está por encima de su propia base y esta no tiene inclinación para que la pintura sea succionada.

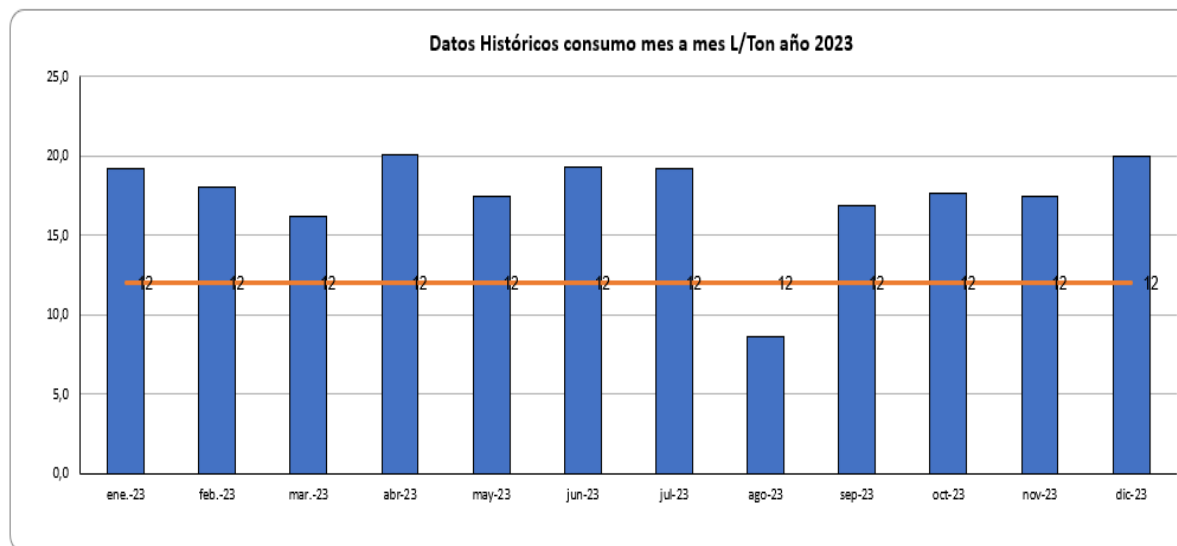
**Figura 5**

*Datos Históricos Consumo de Pintura Año 2023*

La tabla muestra el consumo mensual de pintura anticorrosiva durante el año 2023. Se evidencian meses con consumos elevados en litros por tonelada, siendo el promedio 17.5 L/Ton, mientras que la meta establecida es de 12 L/Ton. Esto refleja un sobreconsumo promedio de 5.5 L/Ton, lo cual representa un aumento del 45% aproximadamente por encima del valor estándar.

Los picos de consumo más altos se dan en los meses de enero (19.2 L/Ton), abril (20.09 L/Ton), junio (19.33 L/Ton) y julio (19.18 L/Ton). El mes de agosto muestra una mejora significativa con 8.66 L/Ton, indicando que en ciertos momentos es posible optimizar el proceso, aunque no se mantiene de forma constante.

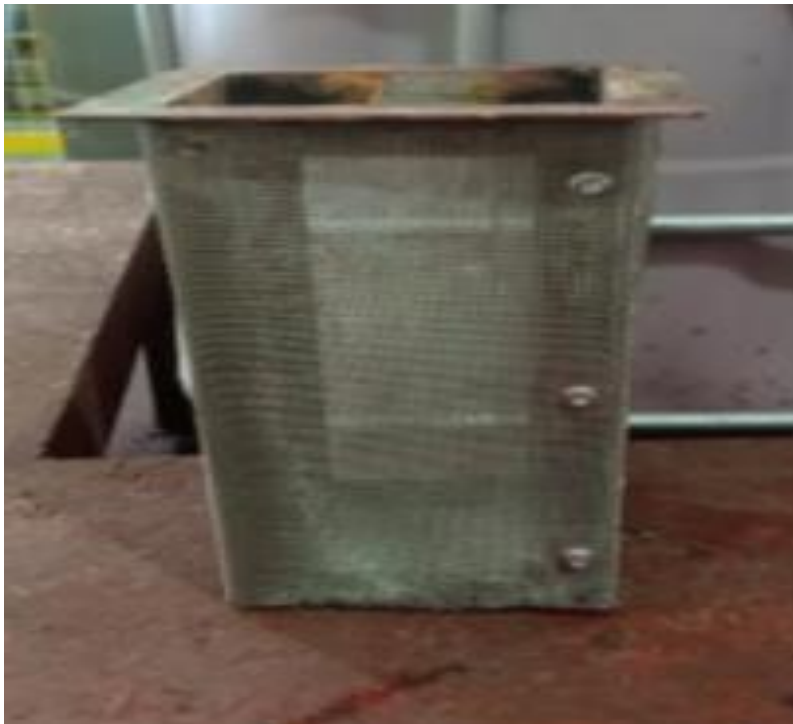
### **Figura 7**

*Prototipo Filtro Mallado*

*Prototipo Filtro Mallado (Vista Superior)*

Con base en esta problemática, se propuso el diseño y la implementación de un prototipo de filtro mallado, desarrollado como una solución técnica de bajo costo y fácil adaptación al sistema actual. Este prototipo tiene como finalidad filtrar la pintura grumosa que queda después de hacer la limpieza al filtro de la bomba de succión (6 litros aproximadamente) los cuales estaban siendo desechados, permitiendo así su recuperación y reutilización en condiciones óptimas, sin comprometer la calidad del acabado ni la funcionalidad del equipo.

El filtro está compuesto por una malla de acero inoxidable con calibre adecuado para retener partículas contaminantes sin interferir con el flujo de pintura. Su aplicación busca eliminar el desperdicio por obstrucción, reducir los tiempos muertos por mantenimiento y alcanzar un consumo más eficiente, acercándose o incluso cumpliendo con la meta establecida de 12 litros por tonelada producida.

La validación del prototipo se realizó mediante una prueba piloto controlada, evaluando variables como: volumen recuperado, número de obstrucciones evitadas, porcentaje de pintura reutilizada y reducción del consumo mensual. Asimismo, el dispositivo será documentado mediante un procedimiento estandarizado (LUP, Lección de Un Punto) que garantice su correcta manipulación por parte del operario.

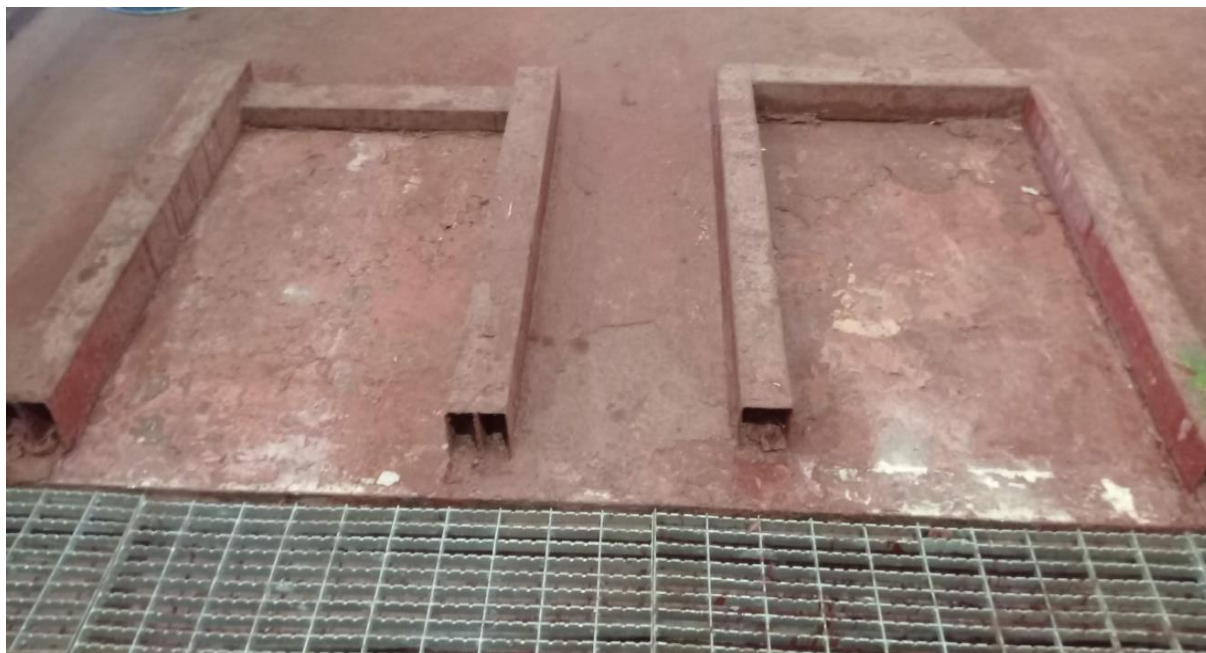
**Figura 9**

*Base Inicial Isotanque*

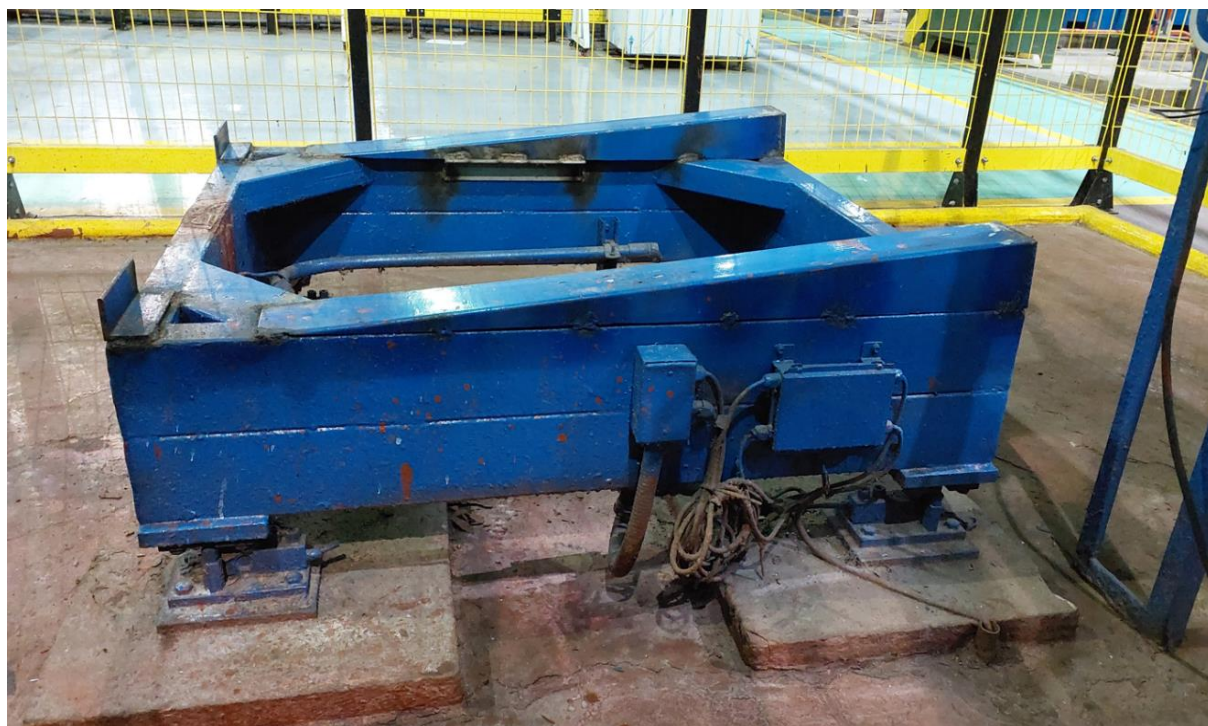
**Figura 10**

*Base Modificada con Inclinación*

prototipo de filtro mallado para la recuperación de pintura grumosa, junto con la nueva base inclinada que permite que por gravedad sea eficiente el escurrimiento de pintura y utilizada en su totalidad, ha generado una reducción progresiva y sostenida en el consumo de pintura por tonelada producida, acercándose a la meta establecida de 12 L/Ton.

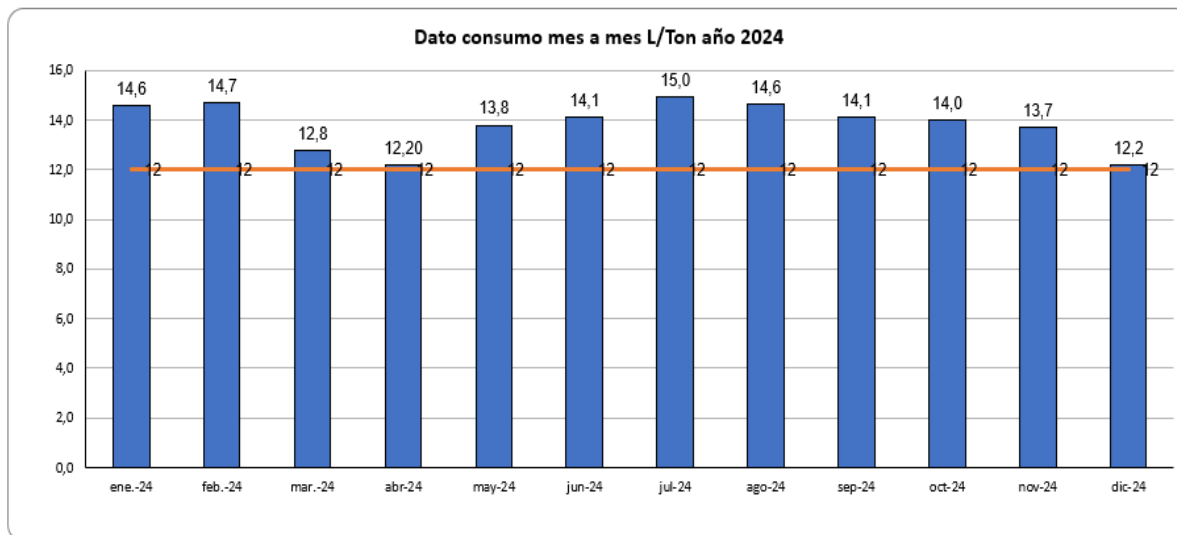
**Figura 12**

*Datos Históricos Consumo de Pintura Año 2024*

La comparación entre las dos tablas de consumo de pintura anticorrosiva correspondientes a los años 2023 y 2024, se evidencia de manera clara el impacto positivo de las acciones de mejora implementadas en la línea de producción Marck One. La inclusión del

En contraste, la segunda tabla del año 2024 refleja un comportamiento más equilibrado y eficiente, así como un consumo mucho más alineado con los objetivos establecidos, lo que demuestra que la estrategia adoptada ha funcionado eficazmente.
