**DIAGNOSTICO AMBIENTAL DE LAS FUENTES HÍDRICAS: QUEBRADA HONDA Y
NACIMIENTO EL MANANTIAL MUNICIPIO DE RONDÓN BOYACÁ**

**UNIVERSIDAD NACIONAL ABIERTA Y A DISTANCIA
ESCUELA DE CIENCIAS AGRÍCOLAS, PECUARIAS Y DEL MEDIO AMBIENTE
INGENIERÍA AMBIENTAL
CEAD TUNJA
14 DE AGOSTO DE 2017**

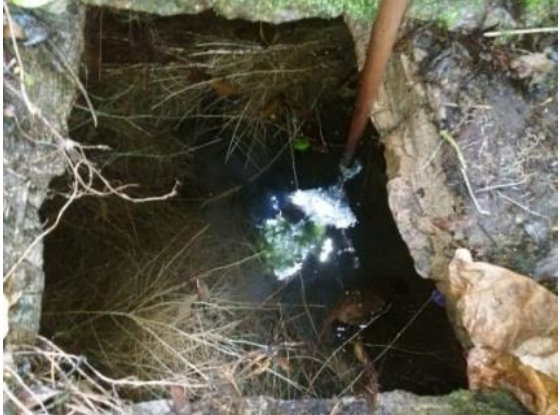
Figura 5: Nacimiento el Manantial

Vereda: Ricaurte	
Municipio: Rondón	
Nombre: Nacimiento El Manantial	
Estado del tiempo: Soleado	
Color: Cristalina	
Caudal: 1,88 l/s

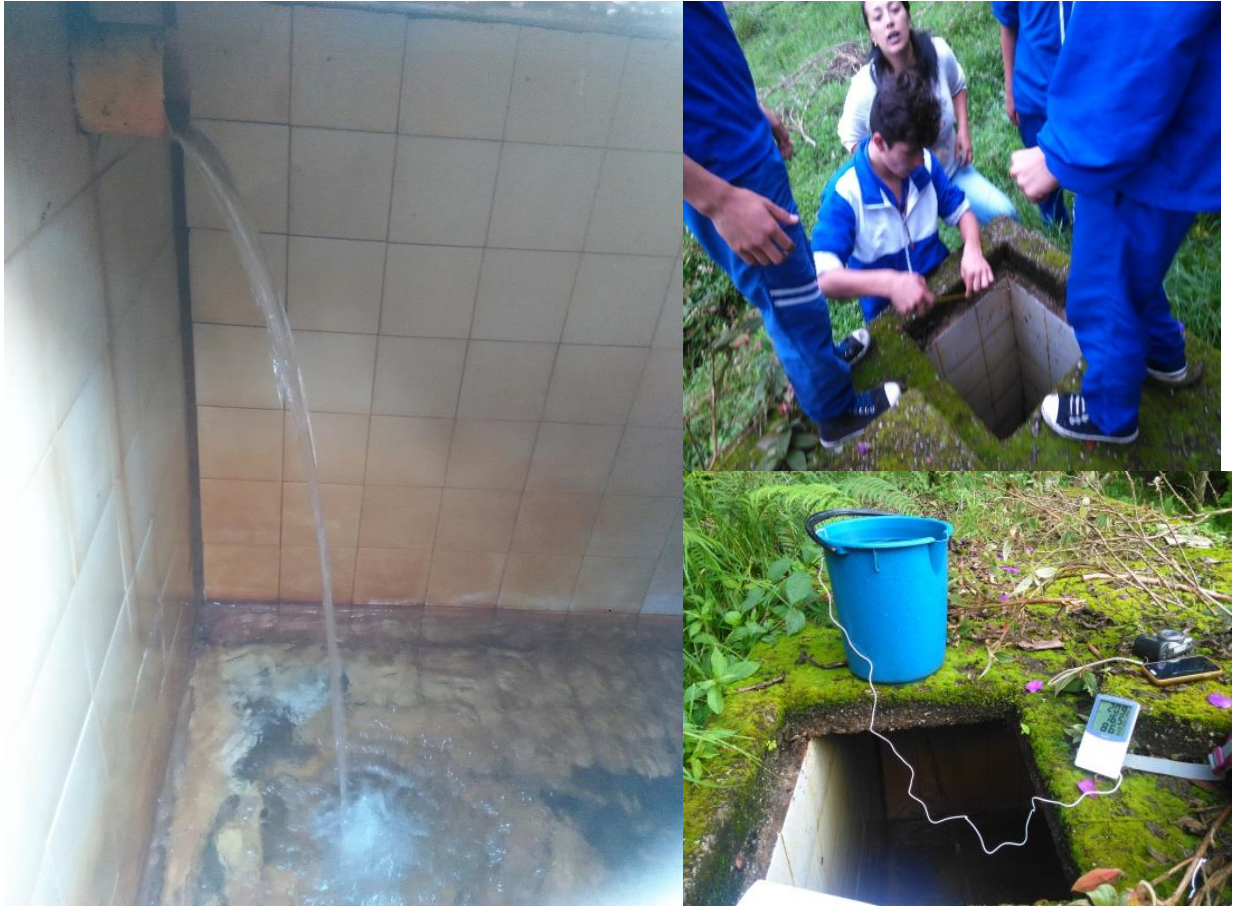
Figura 71: Medición de caudal Nacimiento El Manantial

Se ubicó un recipiente aforado bajo la descarga del tanque que recibe el agua del nacimiento el Manantial, de tal manera que recibiera todo el flujo y al mismo tiempo se activó el cronometro. Seguidamente se registró el volumen de la muestra entre 1 y 10 litros y se midió el tiempo transcurrido desde que inició hasta que finalizó el llenado del balde. Se realizaron 6 mediciones, por último se registraron los datos obtenidos. El cálculo del caudal para este método se realiza mediante la siguiente formula: $Q = \frac{V}{t}$
