IMPLEMENTACIÓN DEL SISTEMA DE MEJORA CONTINUA PARA REDUCIR  
EL DESGASTE EN EL MECANISMO DE EMBRAGUE DOBLE DISCO SECO,  
MEDIANTE DISEÑO DE SOPORTES ESTRUCTURALES.

UNIVERSIDAD NACIONAL ABIERTA Y A DISTANCIA - UNAD  
ESCUELA DE CIENCIAS BÁSICAS TECNOLOGÍA E INGENIERÍA

TECNOLOGIA INDUSTRIAL

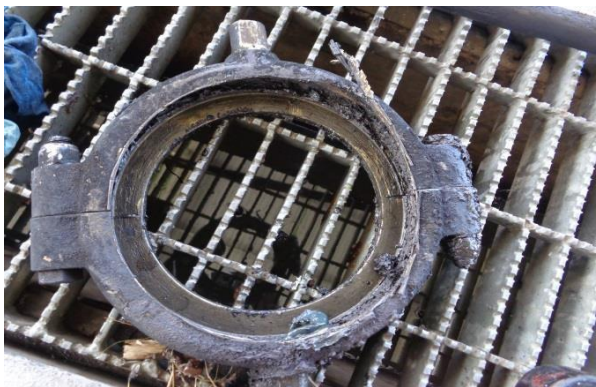
FIGURA 7

*Fuente, registro fotográfico Collarín en falla típica, tomada de unidad "B", Enero 04 de 2016, embrague Twin Disc. Autor William Ortega.*

La pestaña o área de contacto con prensa en sentido de desembrague se encuentra con pérdida de material a falla, desprendimiento total de material y desgaste prematuro.

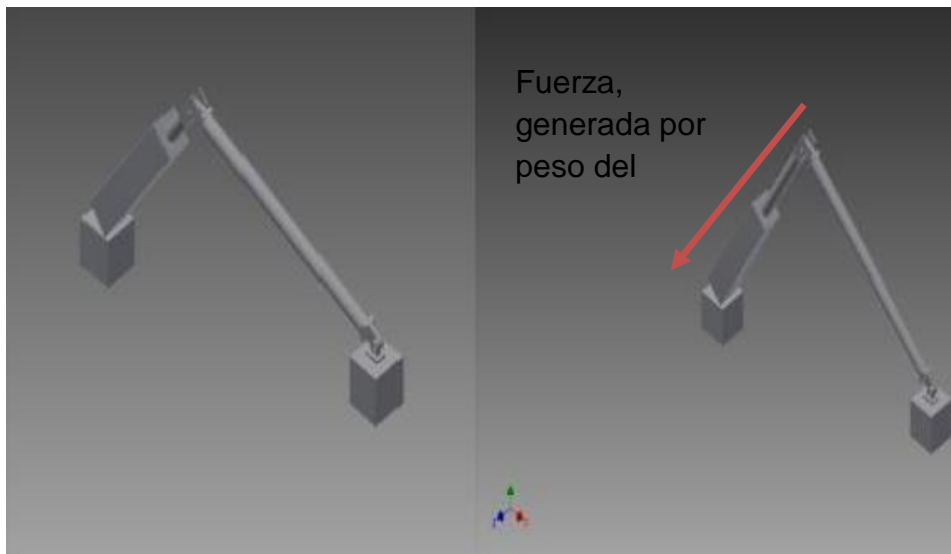
FIGURA 9

El cilindro neumático es un sistema de doble efecto su recorrido se acciona mediante una válvula solenoide para pasar de estado de reposo a estado embragado, una vez el sistema se encuentra embragado, el giro y potencia del motor transmitido a la bomba el aire del cilindro es liberado para dejar de ejercer fuerza sobre los componentes de desgaste, es allí donde la prensa y el collarín deber permanecer libres de fricción o contacto, pero actualmente al liberar el cilindro este por su peso ejerce fuerza en sentido de desembrague ocasionando el constante contacto de las piezas, pérdida de película de lubricación y desgaste prematuro.

*Fuente Ensamble actuador posición actual. (2015), realizada en software INVENTOR 2013, recorte de impresión en formato PDF. el embrague dispuesto en la unidad registró real.*

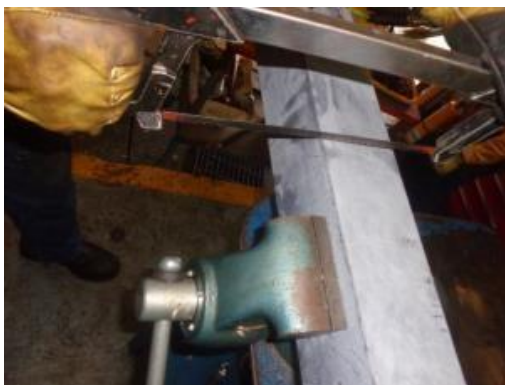
FIGURA 36.

Se trata de la modificación de la forma del material, para este caso se utilizó aserrado por desprendimiento de viruta empleando hoja triscada con una serie de dientes en el borde, aserrado manual con marco y hoja de segueta, las especificaciones de la segueta son: Tipo Dientes, Material Bimetálica, Longitud (Pulg.) 12, Grosor (Pulg.) 0.023, Dientes por Pulgada 24, Ancho (Pulg.) 1/2". El marco de segueta permite tensión de la hoja de hasta 50.000 PSI los que da como resultado cortes más rápidos y rectos. Se realiza cortes de perfil estructural de acuerdo a plano.

Fuente, Corte de perfil con segueta manual, aserrado manual. Registro fotográfico autor William Ortega Lubo.

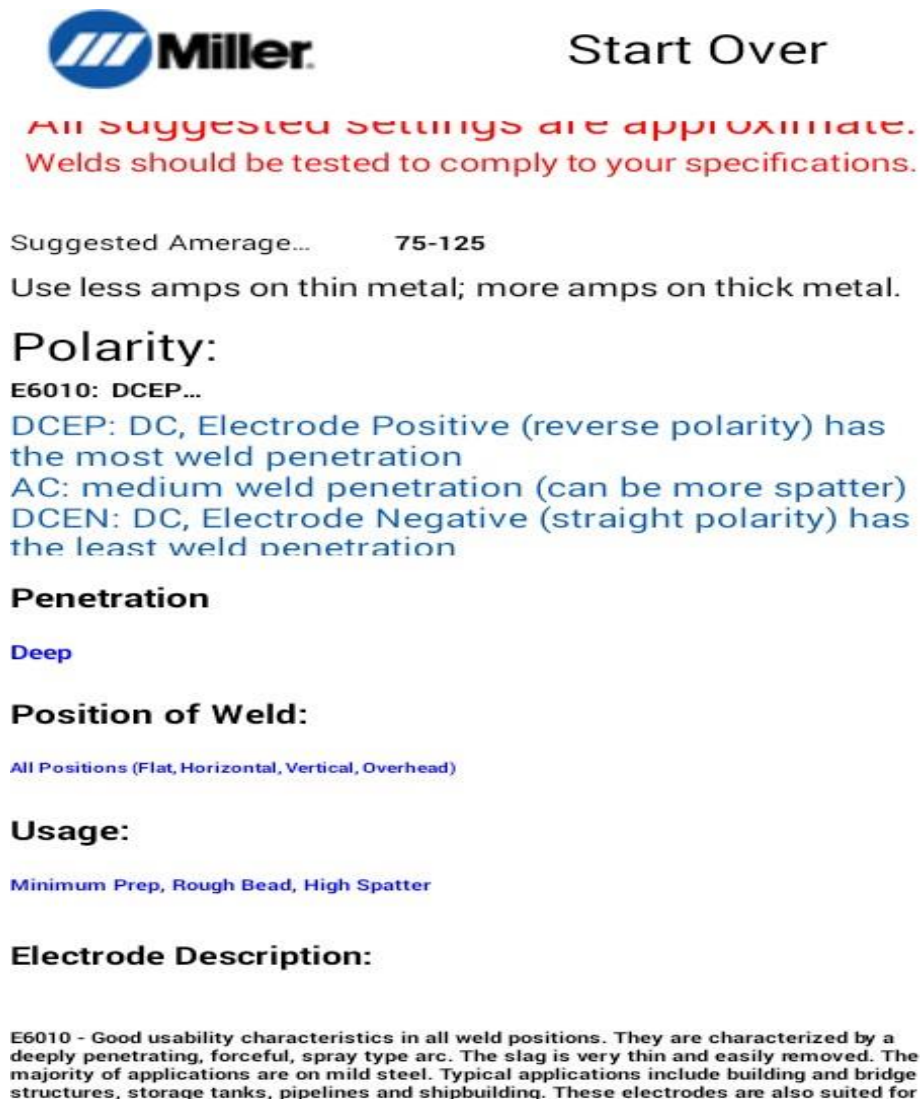
FIGURA 37.

Para la union de las diferentes partes logrado a traves de un proceso de fusión, en el cual las piezas son soldadas entre si derritiendo ambas y agregando material derretido para conseguir punto de soldadura que al enfriarse forma una fusión fuerte. Para el calculo de la soldadura y las especificaciones se utiliza las TICS aplicación de MILLER Welding Calculator.

Ajustes finales, 110 Amperios, penetración mediana con corriente alterna,

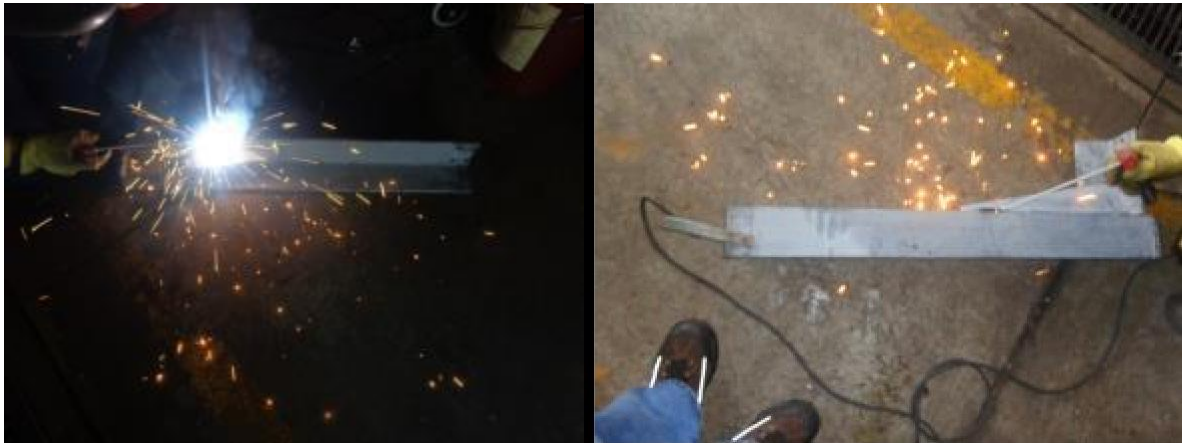
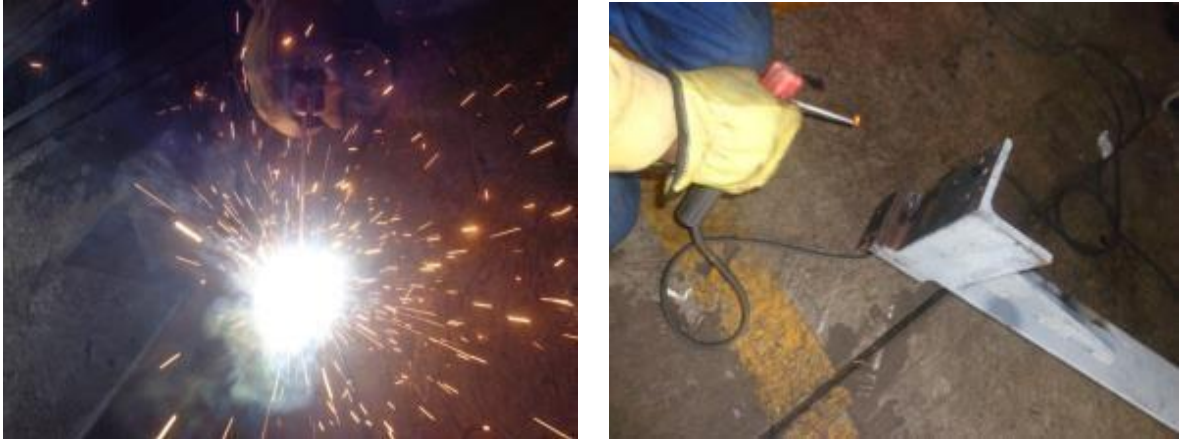
*Fuente, registro fotográfico aplicación de soldadura sobre estructura metálica, autor William Ortega Lubo.*

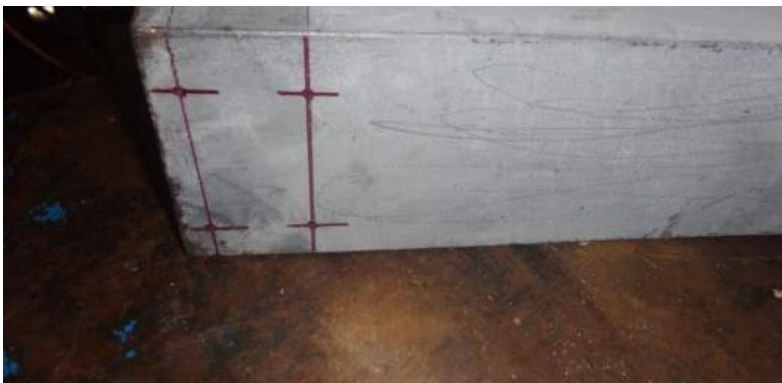
FIGURA 40

*Fuente, registro fotográfico definición de los agujeros, dimensiones y medidas finales. Autor William Ortega Lubo.*

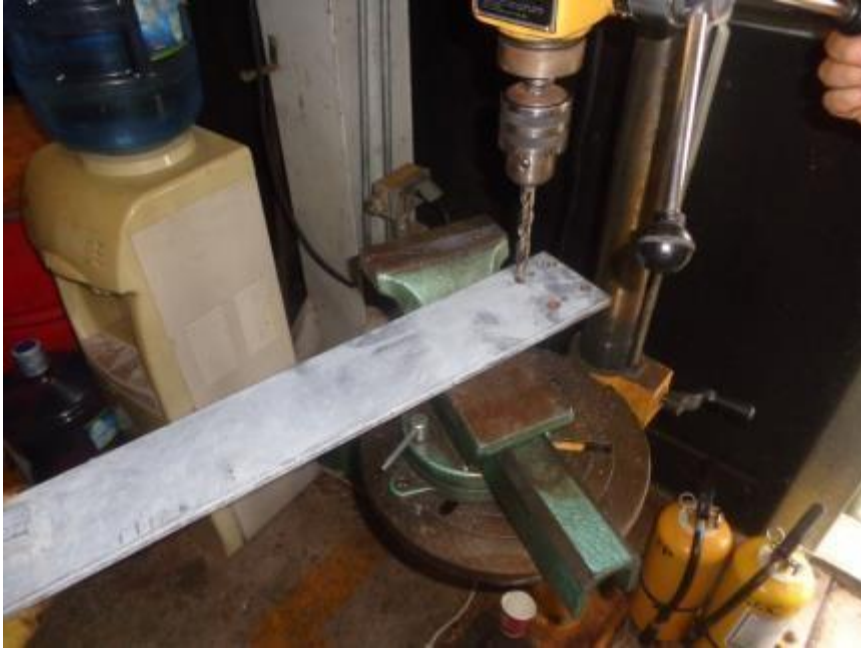
FIGURA 41

*Fuente, registro fotográfico realización de agujeros con ayuda de taladro de árbol.  
Autor William Ortega Lubo.*

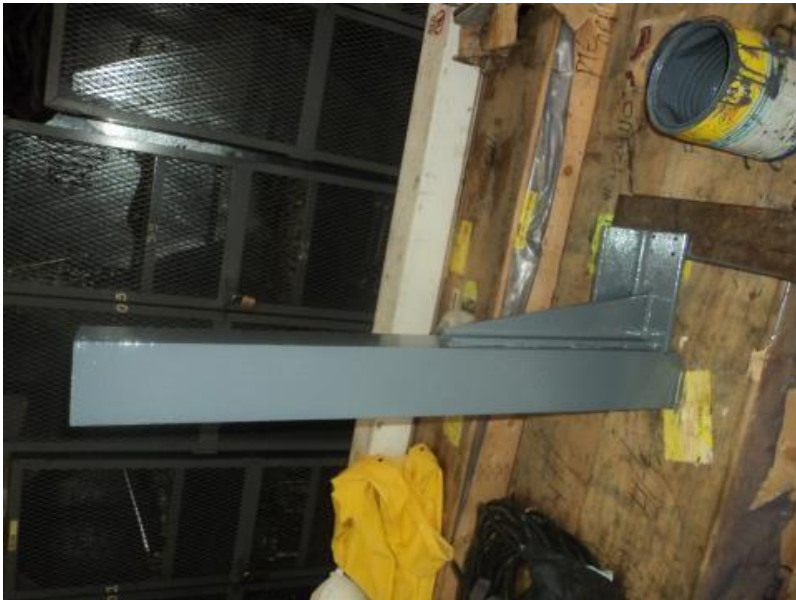
FIGURA 42

*Fuente, registro de Estructura finalizada. Retoque de anticorrosivo gris. Autor  
William Ortega Lubo*

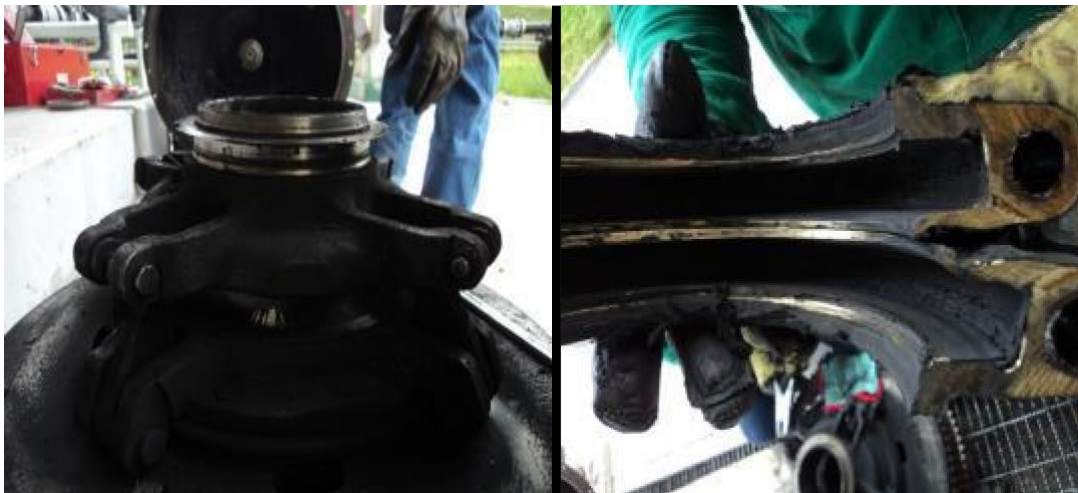
FIGURA 43

Se realiza desmontaje de embrague para determinar estado antes de la implementación del soporte. Se detecta desgaste avanzado prematuro de prensa y collarín,

Fuente, Registro de afectación puntual en el embrague en el conjunto collarín – prensa, y se comprueba una de las hipótesis acerca de la causa principal, enfocada en sobre tensión del brazo neumático sobre el embrague en posición de embragado. Autor William Ortega Lubo.

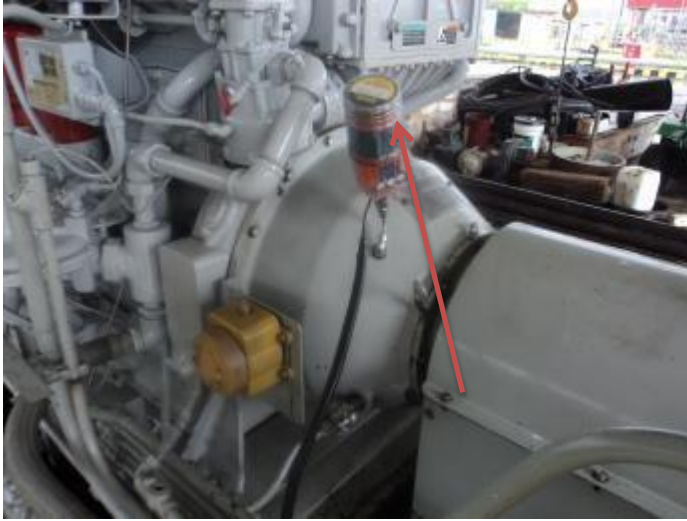
FIGURA 46

*Fuente, registro de Lubricador automático, instalado en unidad de embrague, Autor William Ortega Lugo.*

Distribución automática de lubricante de acuerdo con programación y necesidad del equipo, para el embrague la rutina en el collarín – prensa indica aplicación de 4 gramos cada 10 horas de operación, lo que dificulta la aplicación manual; el dispositivo automático inyecta la grasa necesaria de forma confiable, instalación en Fitting de engrase parte exterior del embrague carcasa.

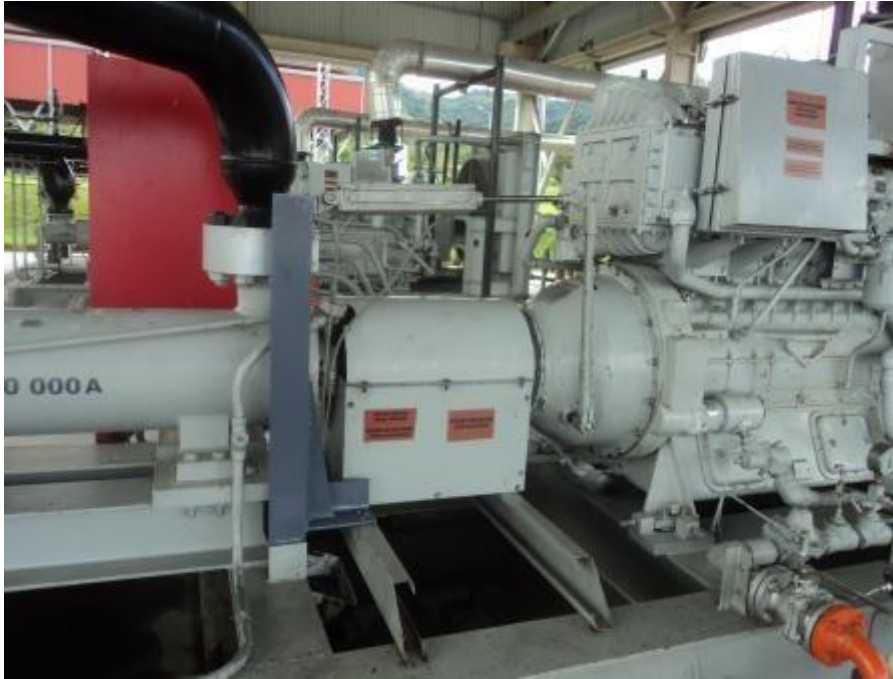
FIGURA 48

*Fuente, registro de Sistema embragado y brazo liberado; muestra el montaje real, sobre patín ubicando de forma calculada el brazo neumático sobre el embrague. Autor William Ortega Lubo.*

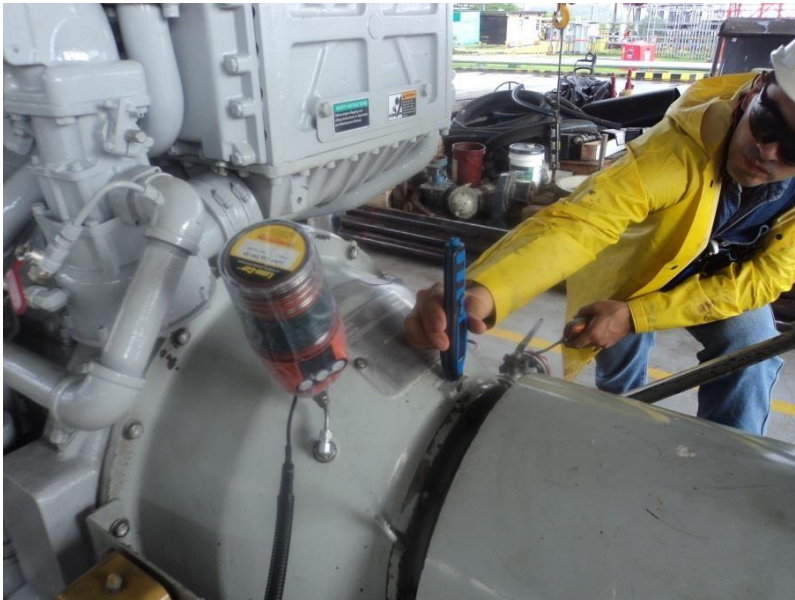
FIGURA 49

Las temperaturas y vibraciones se encuentran en normalidad, Las medidas de vibración registradas en el embrague presentan en media frecuencia amplitudes en frecuencias discretas cercanas a 0,29 in/s Pk en el primer y segundo armónico de la velocidad de giro inducido desde el acople (omega). En alta frecuencia no se observa alta energía asociada a componentes internos por lo que se puede decir que la condición es aceptable, herramienta utilizada acelerómetro para medición de vibraciones localizadas marca SKF.

Figura 53, Registro de Toma de datos de vibración localizada sobre cojinete lado libre de embrague, actividad a cargo del operador del equipo y acompañada asistida por mantenimiento. Autor William Ortega Lubo.
