## **INFORME DE PASANTÍA**

**Convenio de práctica y pasantía suscrito entre la Universidad Nacional Abierta y a Distancia – UNAD y la empresa Seima Ltda.**

Apoyar técnicamente a la empresa SEIMA Ltda, en las labores tendientes a la Biodegradación de lodos impregnado de hidrocarburos, en las piscinas de los pozos Casabe 801 y 1045, del municipio de Yondó Antioquia.

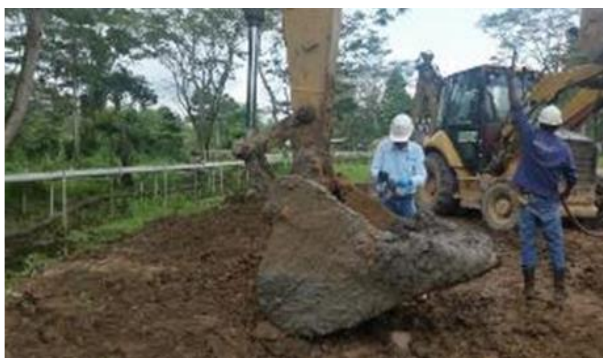
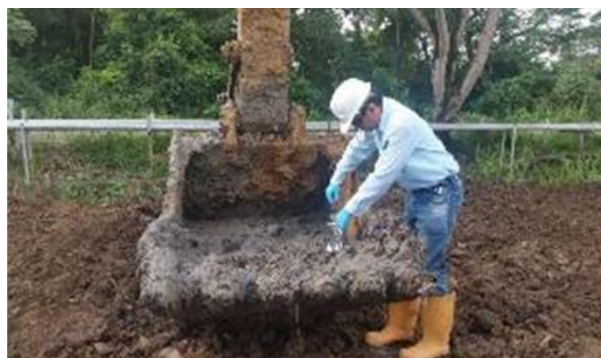
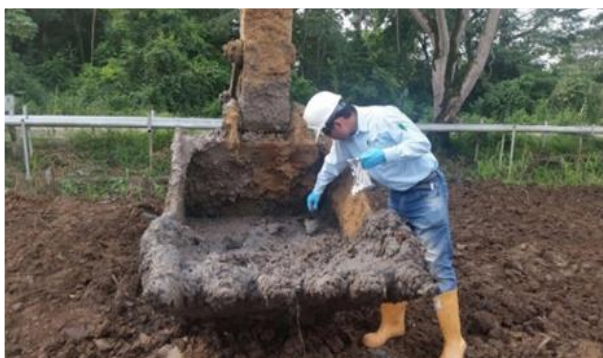
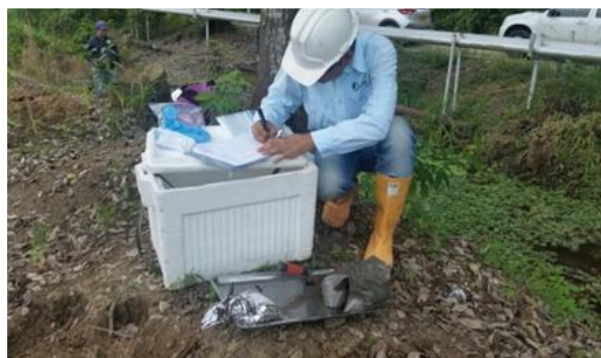
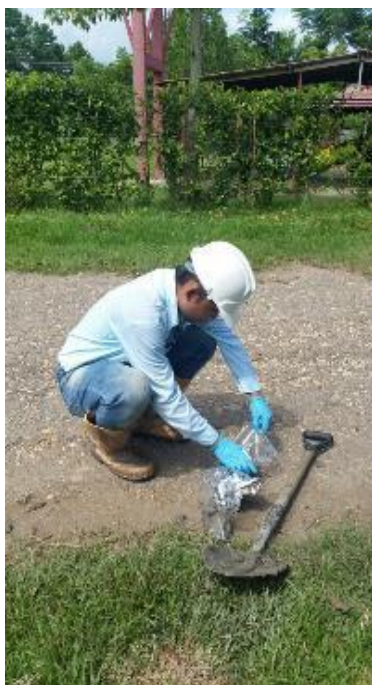
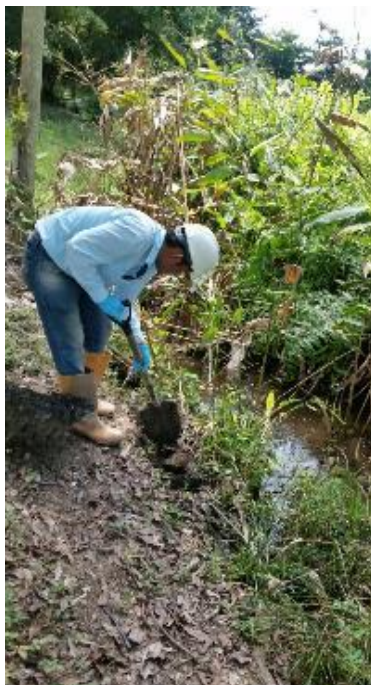
Ilustración 1.. Toma de Muestra Pozo Casabe 1045 – 801

Los monitoreos que se realizaron consistían en toma de muestras de lodos, una vez el laboratorio enviaba el resultado, se realizaba el análisis de la cantidad de hidrocarburos presente en la muestra, para determinar la concentración de hidrocarburos presente en el lodo, una vez obtenidos los resultados se realizaba el proceso de biodegradación.

Una vez terminado el proceso de biodegradación de los lodos se realiza nuevamente la toma de muestras para determinar la eficiencia del tratamiento y evaluar el contenido nutricional del suelo y el cumplimiento de los parámetros establecidos por parte de ECOPETROL S.A. los cuales deben cumplir con: Contenido de hidrocarburos en concentraciones inferiores al 1% y humedad < 30%. Parámetros establecidos por ECOPETROL S.A para el cumplimiento del Protocolo Louisiana 29B. (R.S, 2017).

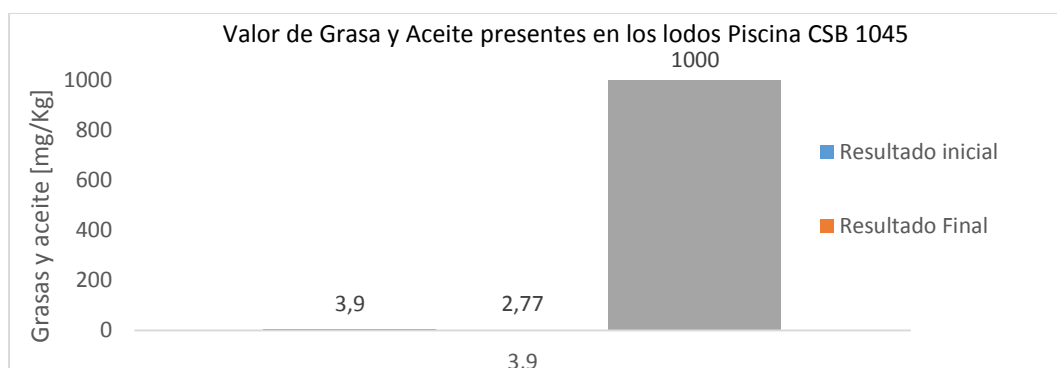
Gráfica 6. Toma Analizada grasas y aceites Piscina Pozo Casabe 1045

**Grasas y aceite:** En el tema de grasas y aceites, se incluyen no sólo los hidrocarburos del petróleo (TPH) también debemos incluir los compuestos orgánicos del material vegetal y de los animales que encontramos en las piscinas, en los lodos evaluados se obtuvo un resultado de grasa y aceites de 3,895 mg/Kg y mediante la aplicación del proceso de biodegradación obtuvo un

resultado final de 2,765 mg/Kg, Como generalidad los resultados de grasas y aceites obtenidos en la piscina son considerados normales de acuerdo con el límite de <10000 mg/kg establecido en el Protocolo de Louisiana 29B. Ver (Gráfica 6).

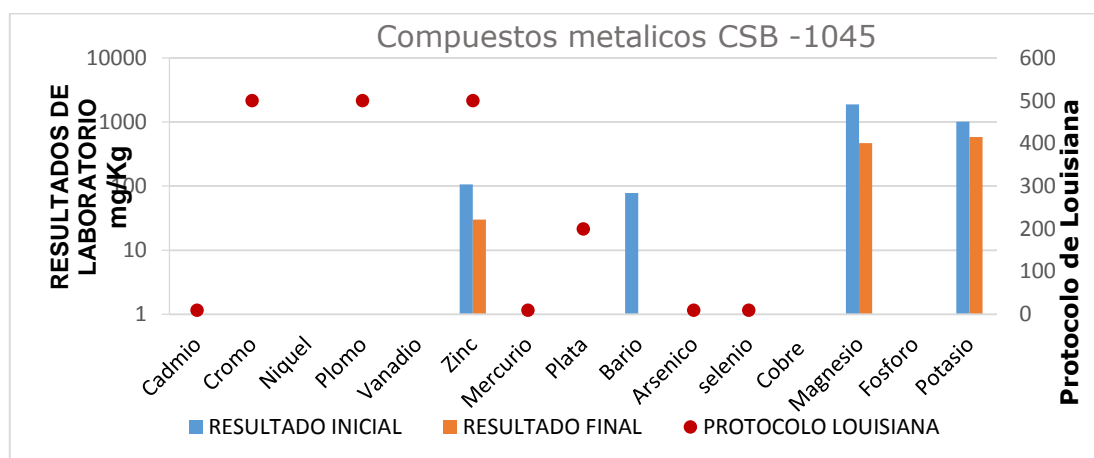
Gráfica 8. Toma analizada Piscina Pozo Casabe 1045.

La siguiente tabla establece el grado de toxicidad en cuanto a metales pesados presente en los lodos de la piscina.

**Zinc:** El lodo muestreado presento un valor de 107 mg/Kg, sin embargo una vez realizado el proceso de biodegradación de estos lodos se procedió a realizar toma de muestra final arrojando como 92,3 mg/Kg es decir qué valor concentrado disminuyo, se destaca que el rango establecido por el protocolo de Loussiana 29B contempla un rango normal hasta Max 500 ppm, por lo tanto el Zn cumple por lo establecido por la normatividad internacional.

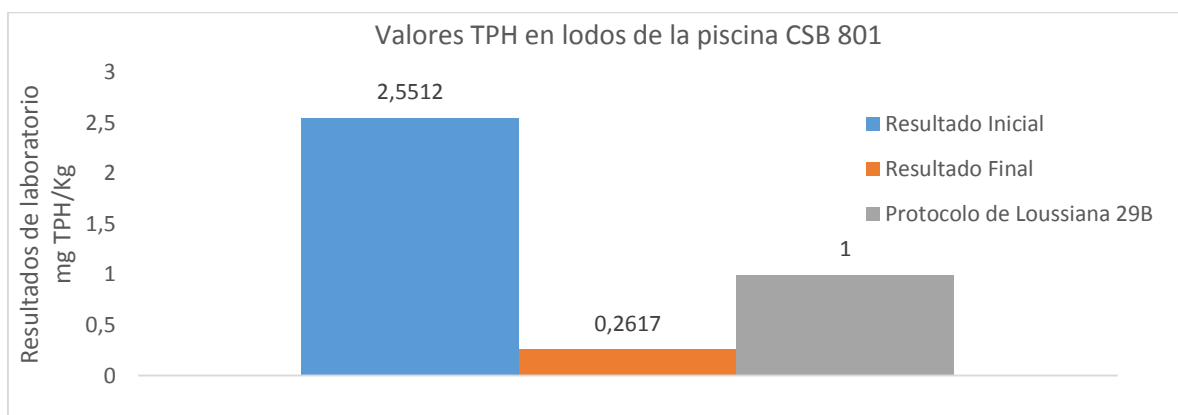
Gráfica 10. Toma Analizada TPH Piscina Pozo Casabe 801

**TPH:** El protocolo de Luisiana tiene establecido un rango de < 1 mg TPH/Kg, correspondiente con lo antes mencionado se observó que el resultado de laboratorio arrojó 2,5512 mg TPH/Kg, en

este caso este resultado no cumple con los parámetros establecidos, se inicia el proceso de biodegradación de lodos mediante la inoculación de bacterias Land Recovery, para disminuir la cantidad de hidrocarburo que había en el lodo, obteniendo como resultado final un resultado de 0,2617 mg TPH/Kg, cumpliendo con los establecido en el protocolo de Luisiana, sin embargo este resultado tiende a seguir disminuyendo debido a la actuación de las bacterias en el proceso de biodegradación. Ver (Gráfica 9).

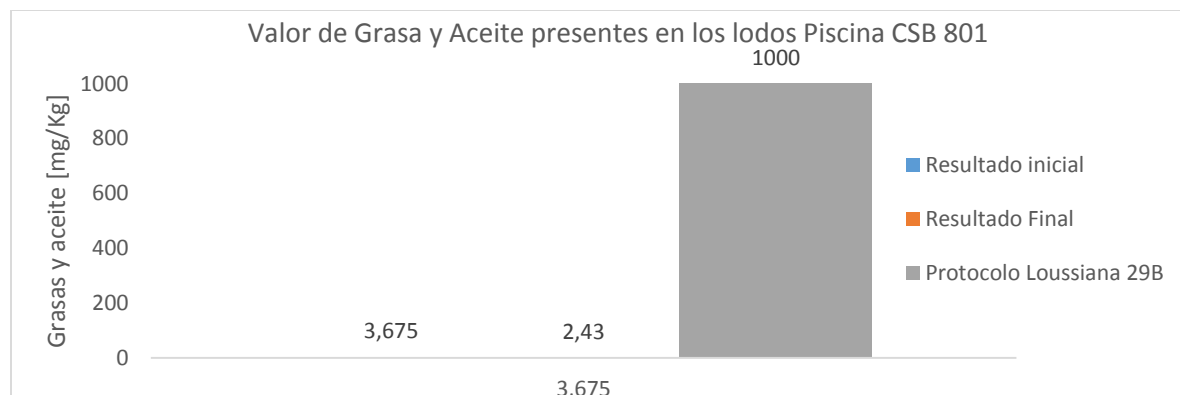
Gráfica 12. Toma Analizada Grasa y Aceite Piscina Pozo Casabe 801

**Grasas y aceite:** En el tema de grasas y aceites, se incluyen no sólo los hidrocarburos del petróleo (HTP) sino también los compuestos orgánicos de otras fuentes (vegetales, animales), por

tal razón, los lodos en si contienen un sin fin de componentes que a su vez estabilizan las propiedades del mismo, en los lodos evaluados se obtuvo un resultado de 3,675 mg/Kg, y mediante la aplicación del proceso de biodegradación obtuvo un resultado final de 2,430 mg/Kg, Como generalidad los resultados obtenidos se consideran normales de acuerdo con el límite de <10000 mg/kg establecido en el Protocolo de Louisiana 29B. Ver (Gráfica 11).

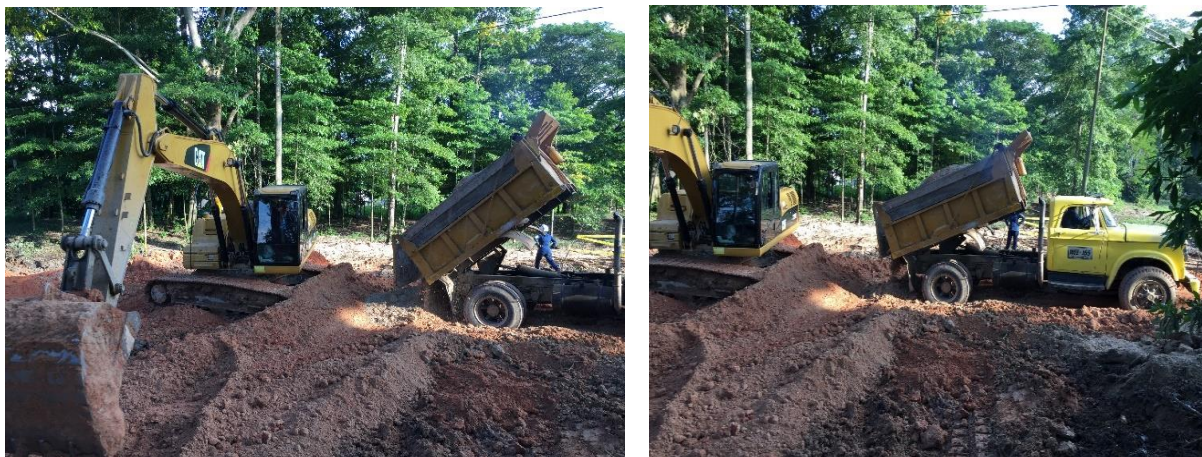
*Ilustración 2. Recibo de Tierra Limpia de Cantera Pozo Casabe 1045*

Para la biodegradación de la piscina del pozo casabe 1045 se utilizaron  $2.555$  m<sup>3</sup> de material de cantera (Sum. Material gravo - arcilloso (60%-40%) 1" máximo para remediación).

Se debe tener en cuenta los resultados de laboratorio y entre ellos se revisa el pH del material o lodo a biodegradar si tiene un pH menor 7%, se le debe aplicar cal (0.5 Kg/m<sup>3</sup> de mezcla), y esperar una semana para que el pH neutralice completamente la muestra.

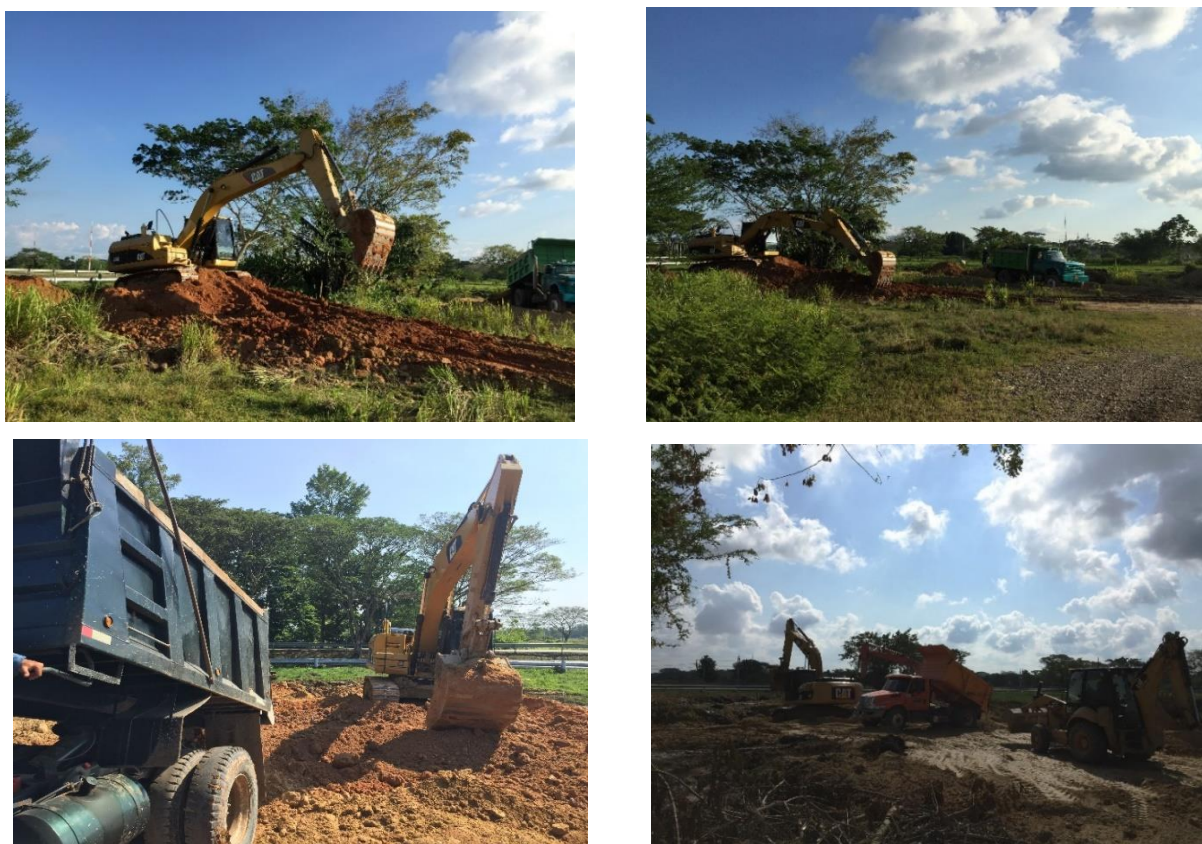
*Ilustración 3. Recibo de Tierra Limpia de Cantera Pozo Casabe 801*

Para la biodegradación de la piscina del pozo casabe 801 se utilizaron 5.020 m<sup>3</sup> de material de cantera (Sum. Material gravo - arcilloso (60%-40%) 1" máximo para remediación).

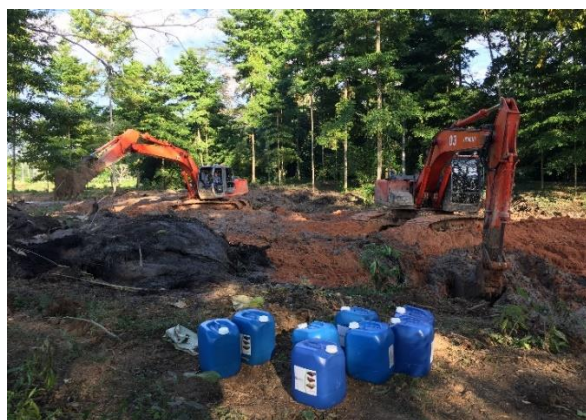
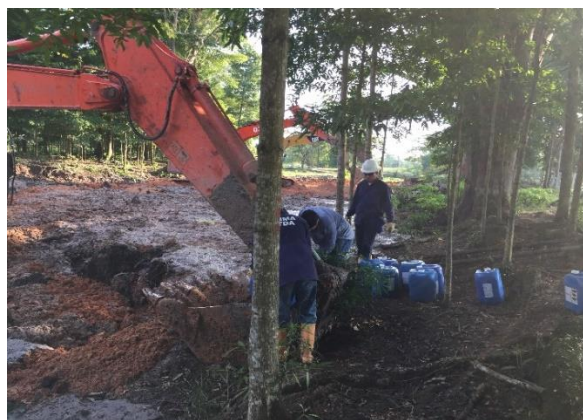
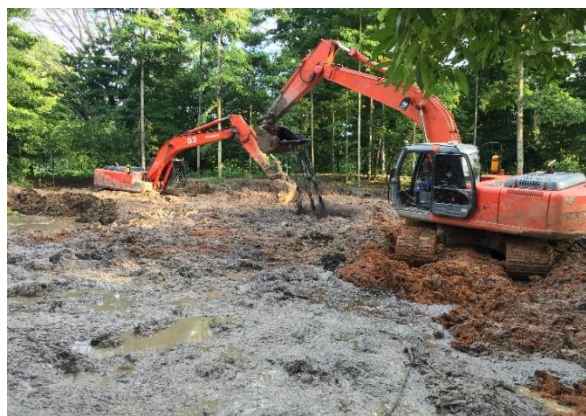
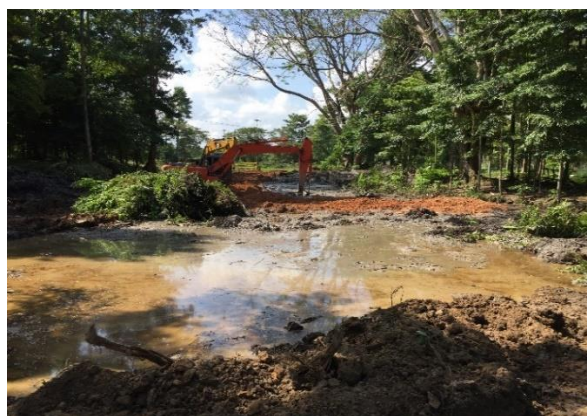
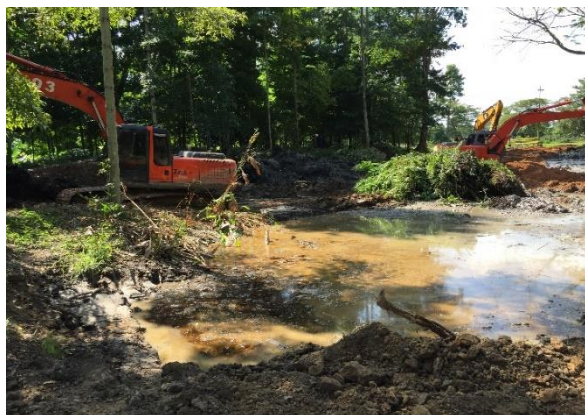
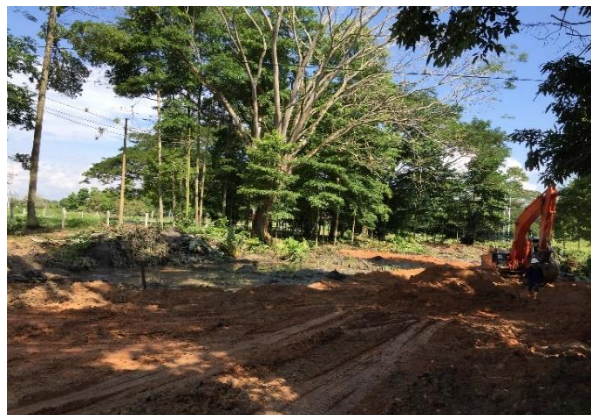
*Ilustración 4. Aplicación de Bacterias y Biodegradación de Lodos en el Pozo Casabe 1045.*

La actividad de Biodegradación de lodos impregnado de hidrocarburos, en la piscina del pozo Casabe 1045 y 801 inicio el día 01 de junio de 2018 y finalizó el día 20 de junio de 2018.

Este procedimiento de biodegradación de lodos se realizó por medio de inoculación de bacterias Land Recovery suministradas por el laboratorio GEOTECH, la técnica utilizada fue Land Farming donde el lodo contaminado fue mezclado y/o homogenizado con material limpio o recebo de cantera con la proporción 1:1 dependiendo de los contenidos de TPH presentes en la muestra.

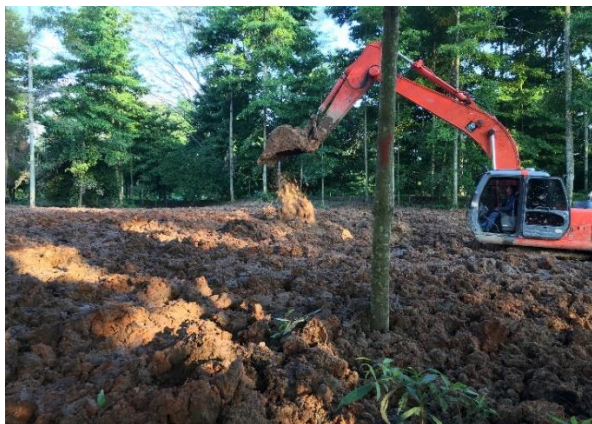
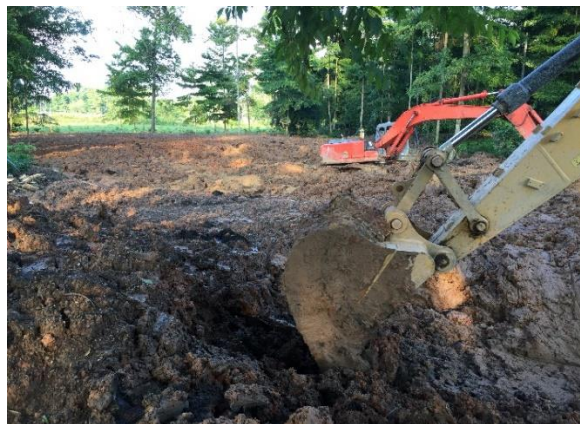
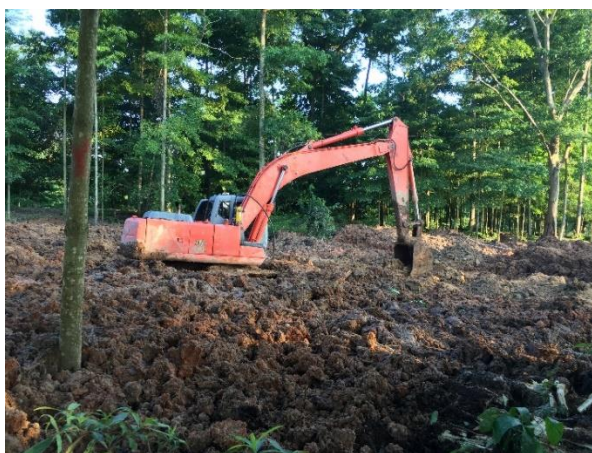
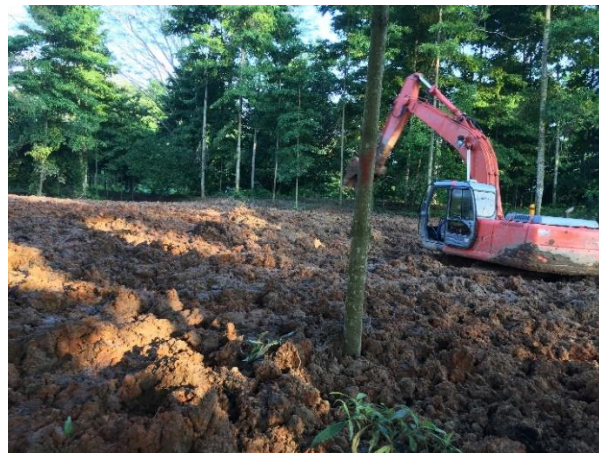
*Ilustración 6. Proceso Homogenización y Aireación de Lodos en el Pozo Casabe 1045.*

Cuando la mezcla estuvo totalmente homogenizada, se extendió finalmente las áreas de tratamiento con un espesor no superior a 60 centímetros para facilitar la oxigenación de la mezcla, elemento importante para un buen desempeño de las bacterias bio-reductoras.

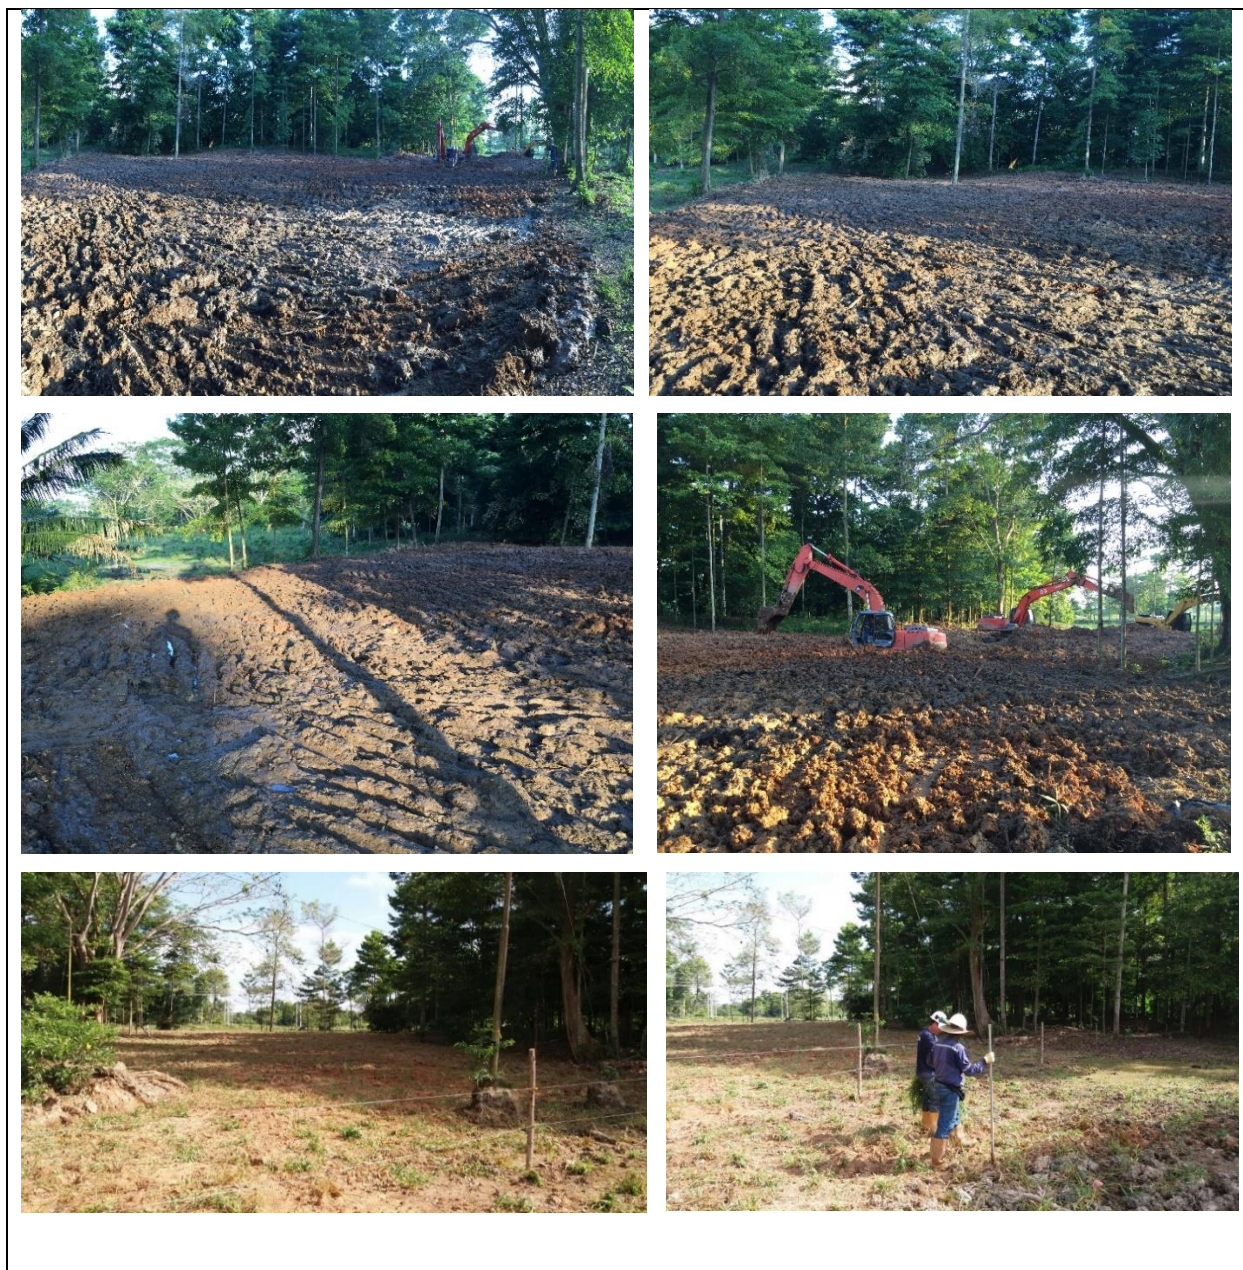
*Ilustración 8. Avance de Degradación Biológica de Lodos en el Pozo Casabe 1045*

Así las cosas, durante este proceso se logró monitorear los factores anteriormente mencionados, los cuales permitieron que el proceso de biorremediación se llevara a cabo cumpliendo con los estándares establecidos en las especificaciones técnicas del contrato y el protocolo de Louisiana 29B.
