**Diseño de modelo de mantenimiento preventivo para mitigar daños masivos en las redes
de cobre en empresas de telecomunicaciones**

Tecnología en Gestión de Redes de Acceso de Telecomunicaciones

**Presentado como requisito para optar por el título de Tecnólogo en Gestión de Redes de
Acceso de Telecomunicaciones**

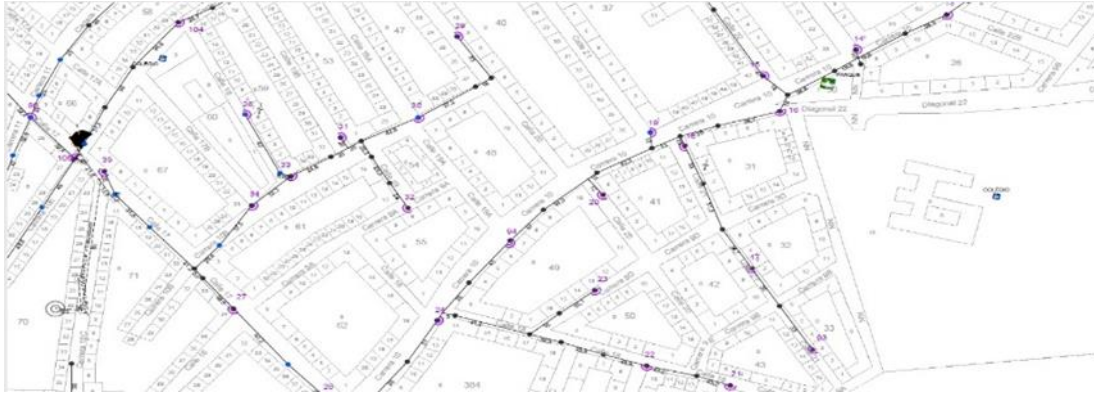
Figura 1. Red de planta externa cerete. Fuente: elaboración propia

En la siguiente figura 1, se presenta una imagen de la red de planta externa de la central 1 del municipio de cerete.

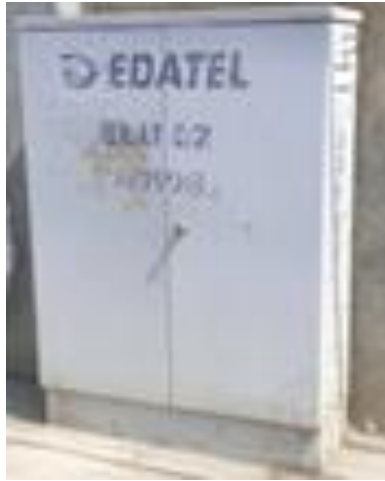
Figura 2. Armario 6, Montería, fuente: Elaboración propia

En la figura 2, observamos imagen armario 6 de la central 2, del municipio de Montería - Córdoba

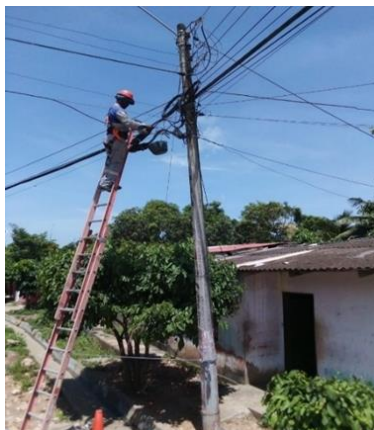
Figura 3. Trabajos en red de planta externa. Fuente: elaboración propia.

Es toda la red que sale del armario, es la red mediante la cual se da alcance a un sector determinado. La red secundaria nace en el armario y se identifica con letras y un número que le acompaña que va del 1 al 5. La red secundaria es mixta (subterránea y aérea) suspendida entre dos puntos que puede ser poste-poste en el caso de la red aérea (Loyos, 2008). En la figura 3. Observamos trabajos de empalmaría en la red secundaria.

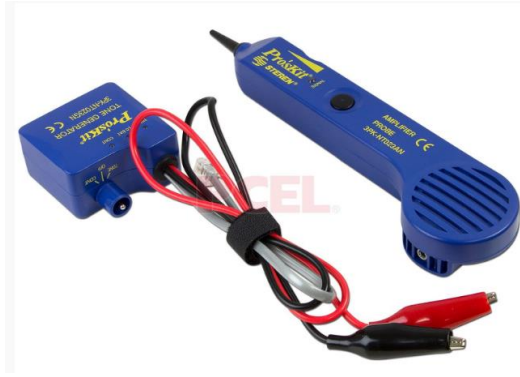
Figura 4. Generador de tono Proskit (PCEL, s.f.)

Generador de tono: se utiliza para identificar cables de red, telefónicos o coaxiales. La marca utilizada fue Proskit

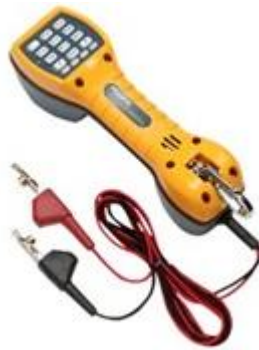
Figura 5. Microtelefono FLUKE (FinalTest, 2010).

Microteléfono. Es importante para la realización de llamadas de prueba de líneas telefónicas. La marca utilizada fue Fluke.

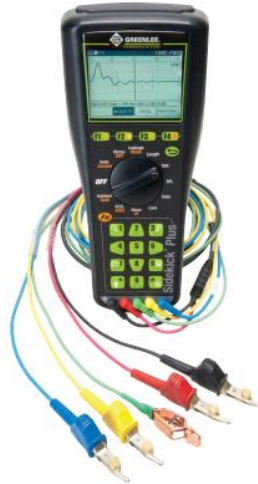
Figura 6. Equipo de pruebas sidekick plus (Greenlee, 2016).

Equipo de pruebas Sidekick Plus. Es un equipo cuya finalidad es identificar la distancia en la que un circuito tiene una determinada apertura, y de esta manera se ve bloqueada su continuidad. Es además la combinación entre un voltímetro y un medidor de resistencias (ohm). La marca es Greenlee

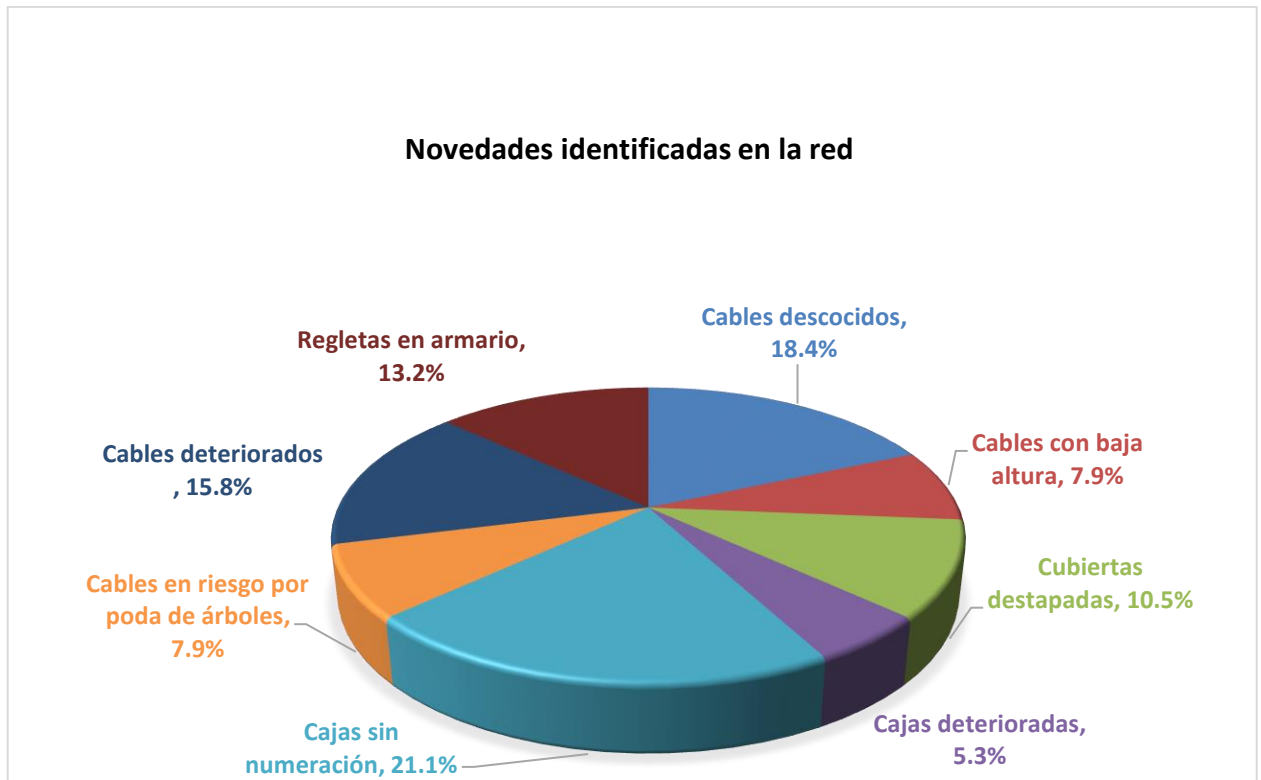
Figura 8. Novedades identificadas en la red, fuente: elaboración propia.

Desde 16 de agosto hasta 05 de noviembre del 2019, se han identificado luego de la programación de recorridos planteados en el proyecto, un total de 38 novedades (ver figura 8).

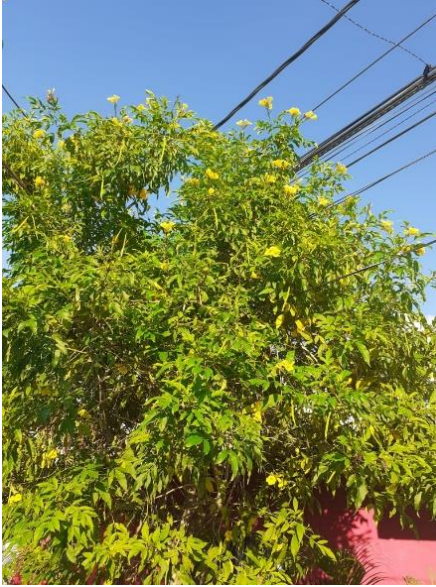
Figura 12. Cable en riesgo por poda, fuente: Elaboración propia.

También observamos que las redes se encuentran en riesgo debido a que en su recorrido se encuentra en contacto con árboles, y a la hora de hacer la poda de los mismos ocasionan daños en su integridad, causando fallas en el servicio tal como se ilustra en la siguiente figura 12.

| LISTA DE CHEQUEO RED SECUNDARIA. OBSERVACIONES | |
|--|---|
| <p>Concientización a la ciudadanía para la poda de árboles en las residencias por donde pasan los cables de la red. Explicándoles sobre la importancia de los cables y el impacto negativo que generan los daños a los mismos.</p> | |

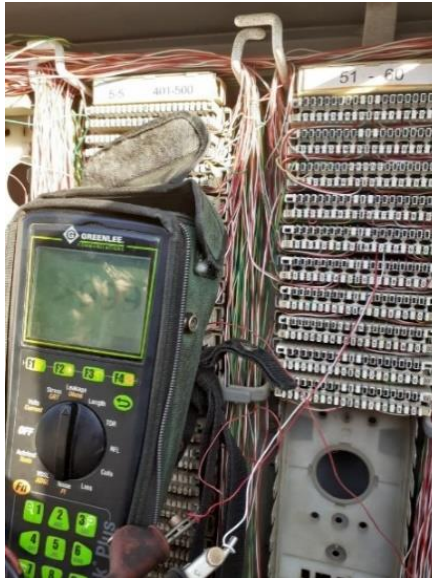
Figura 14. Lectura típica de resistencia de aislamiento, fuente: elaboración propia.

En la siguiente figura observamos una medición en el armario a la caja intervenida, arrojando ya, las medidas deseables, que permitan garantizar el buen flujo de la señal.

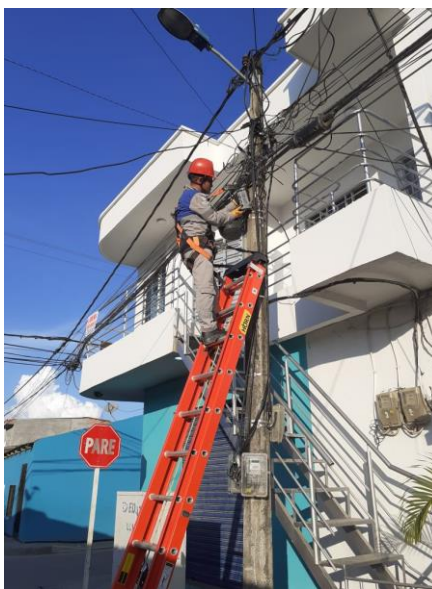
Figura 15. Marcación de caja de abonado, fuente: elaboración propia.

En la figura 15, observamos la rotulación de la caja 65, la cual se encontraba sin su numeración, causando confusión en los técnicos y pérdida de tiempo.

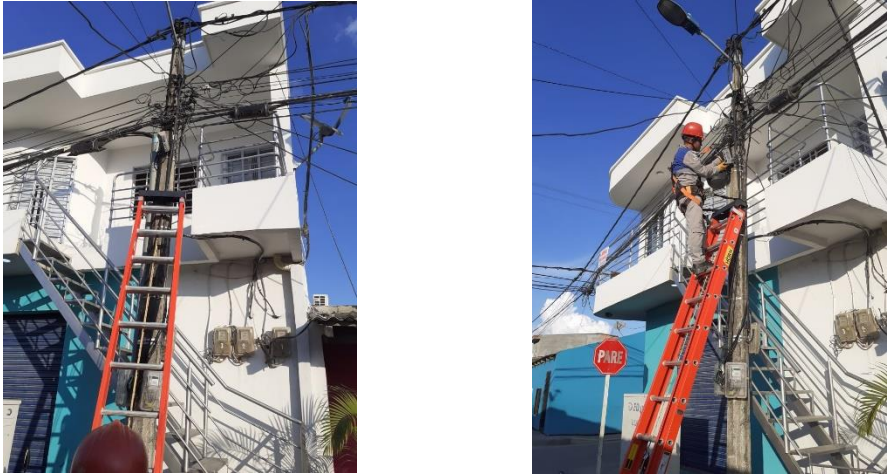
| LISTA DE CHEQUEO RED SECUNDARIA. OBSERVACIONES | |
|---|---|
| Se marcó caja 65, con numeración poco visible. | |

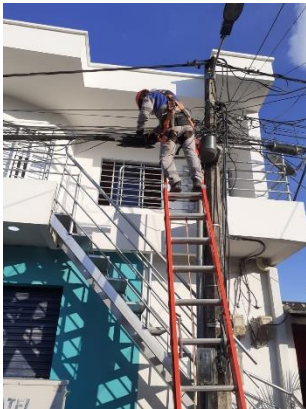
| LISTA DE CHEQUEO RED SECUNDARIA. OBSERVACIONES | |
|---|---|
| <p>Se cambió cable de caja 65, en malas condiciones, pues lo mostraba en corto.</p> <p>Se utilizaron los siguientes materiales:</p> <p>3mt de cable de 10 pares, 20 conectores UY.</p> | |
