**Determinar el estado actual de la calidad del agua en el tramo tres (3) del Río Fucha
según la Resolución No. 5731 de 2008**

Universidad Nacional Abierta y a Distancia UNAD

Ingeniería Ambiental

2021

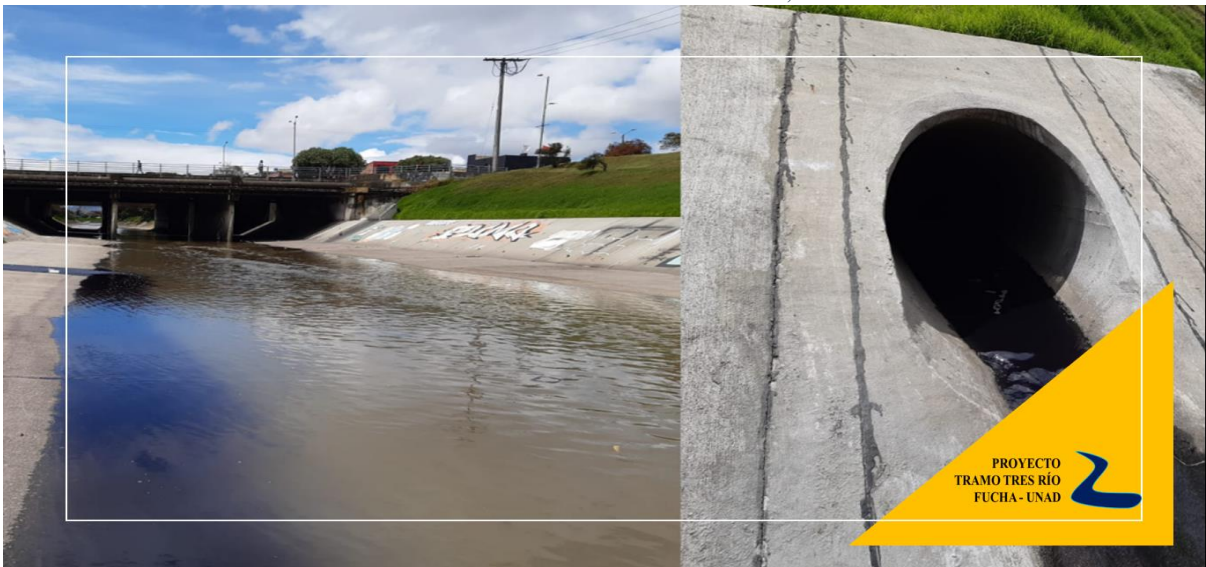
Ilustración 1 Contaminación hídrica tramo tres, río Fucha

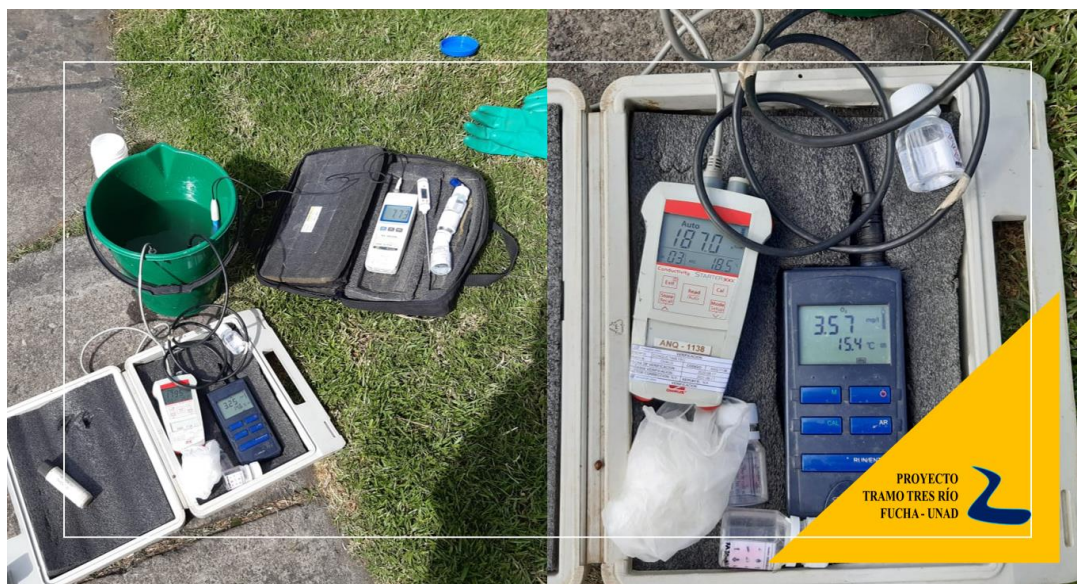
Ilustración 11 Verificación de los equipos

almacenamiento de información, entre otros. Adicionalmente se realizó la verificación de los equipos, con el fin de asegurarse que antes de iniciar la operación de medición y/o toma de muestra, no se presentaran desviaciones respecto a los límites de advertencia y/o control del método determinados por comprobación o en su defecto la incertidumbre especificada por el fabricante o método de referencia. (Ver ilustraciones 11 y 12)

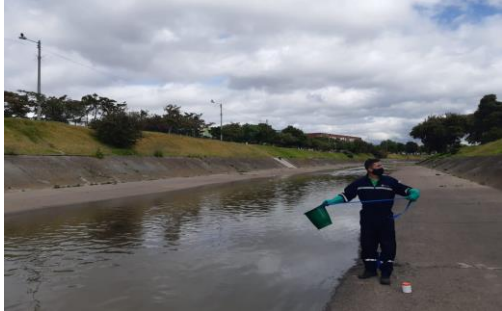
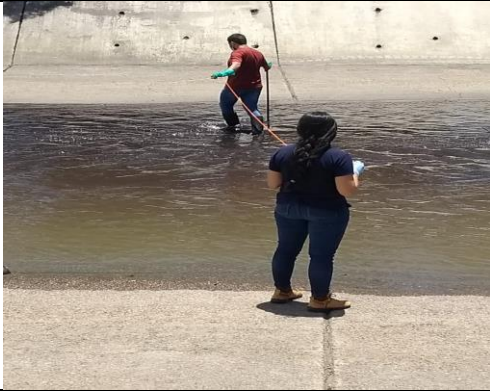
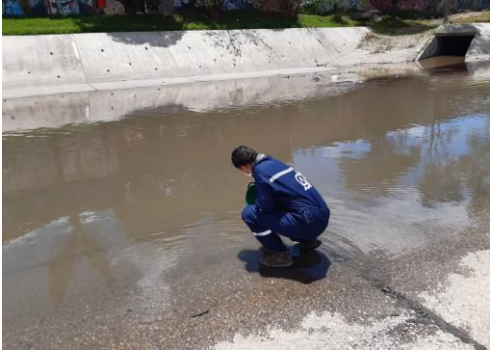
Tabla 11 Puntos de medición del caudal

MEDICIÓN DEL CAUDAL POR PUNTO DE MONITOREO

Punto de monitoreo 1	Punto de monitoreo 2

Punto de monitoreo 3	Punto de monitoreo 4

Punto de monitoreo 5	Punto de monitoreo 6

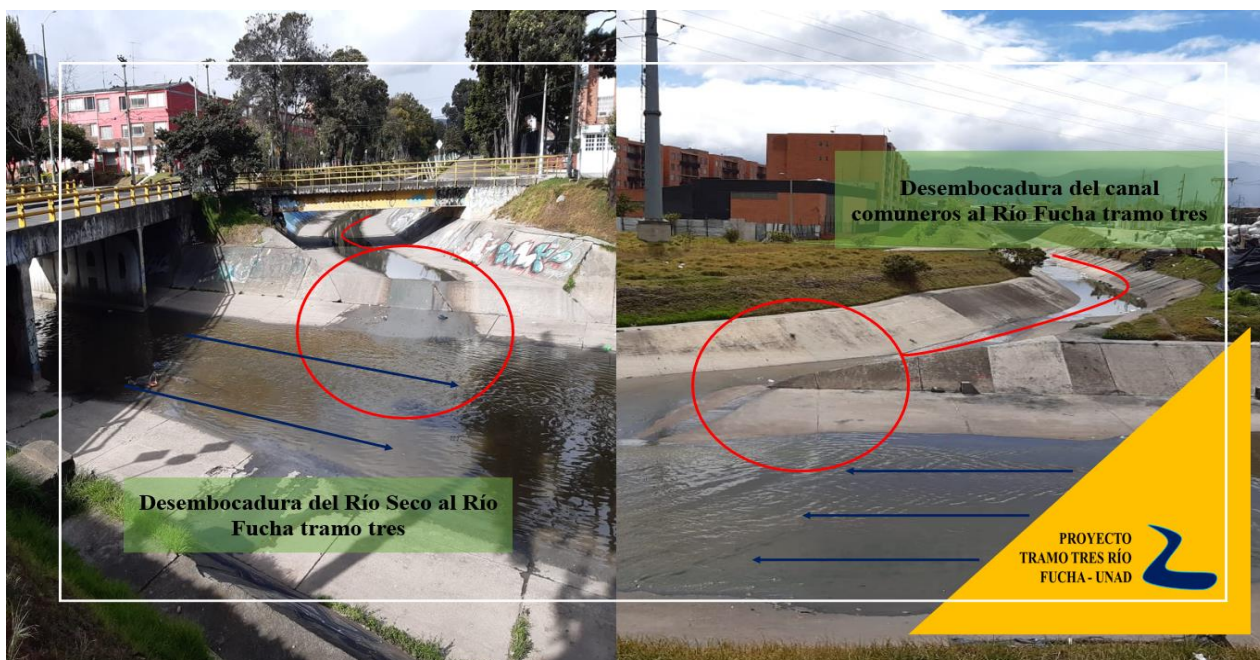
Ilustración 16 Desembocaduras de río Seco y Canal Comuneros al tramo tres (3) del Río Fucha

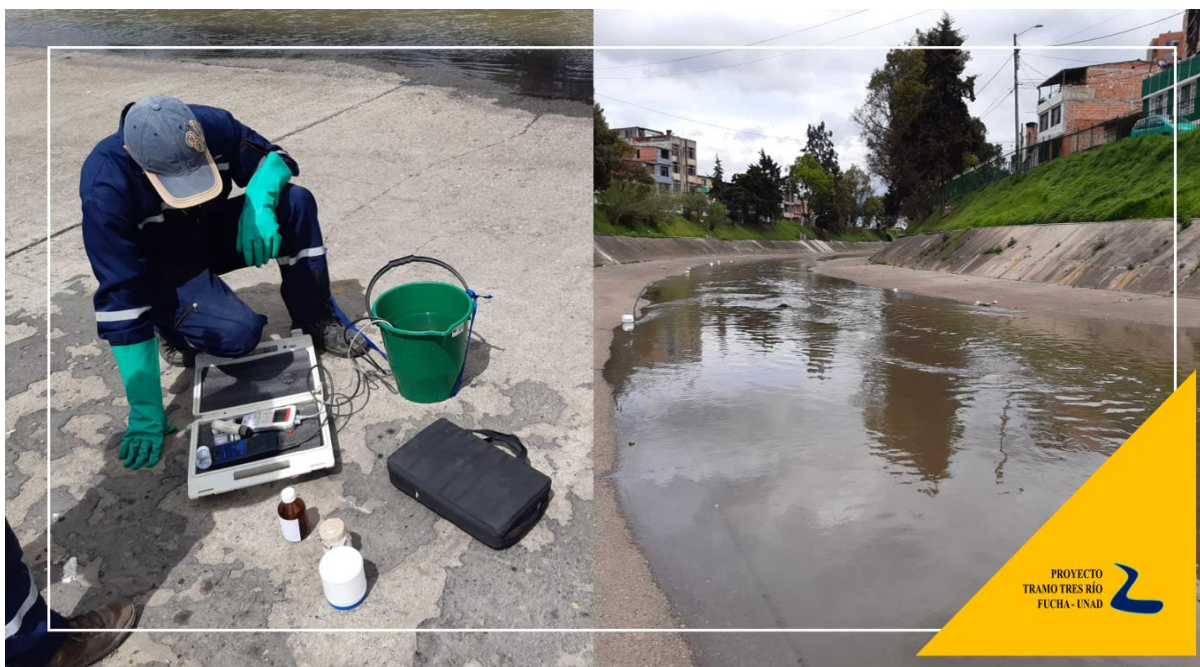
Ilustración 17 Medición del oxígeno disuelto en campo

decadencia con referencia al OD, los resultados obtenidos y reflejados en la gráfica No. 2, con respecto al parámetro en mención; determinan que, no hay posibilidad de que exista algún tipo de vida acuática en ningún punto de monitoreo del tramo; ya que los organismos vivos dependen directamente del oxígeno para desarrollar sus procesos metabólicos, como reproducirse y producir energía para su crecimiento y desarrollo.

La presencia de oxígeno disuelto en corrientes de agua superficial como ocurre en este caso, se da principalmente por dos fuentes, por saltos rápidos generados en el recorrido del río y por fotosíntesis de organismos acuáticos; lo expuesto anteriormente demuestra que el tramo tres (3) del río carece de estas dos condiciones: ya que el río se encuentra canalizado y por qué las características de contaminación son muy altas por los vertimientos domésticos e industriales, que impiden el crecimiento de productores primarios de oxígeno como plantas y algas.

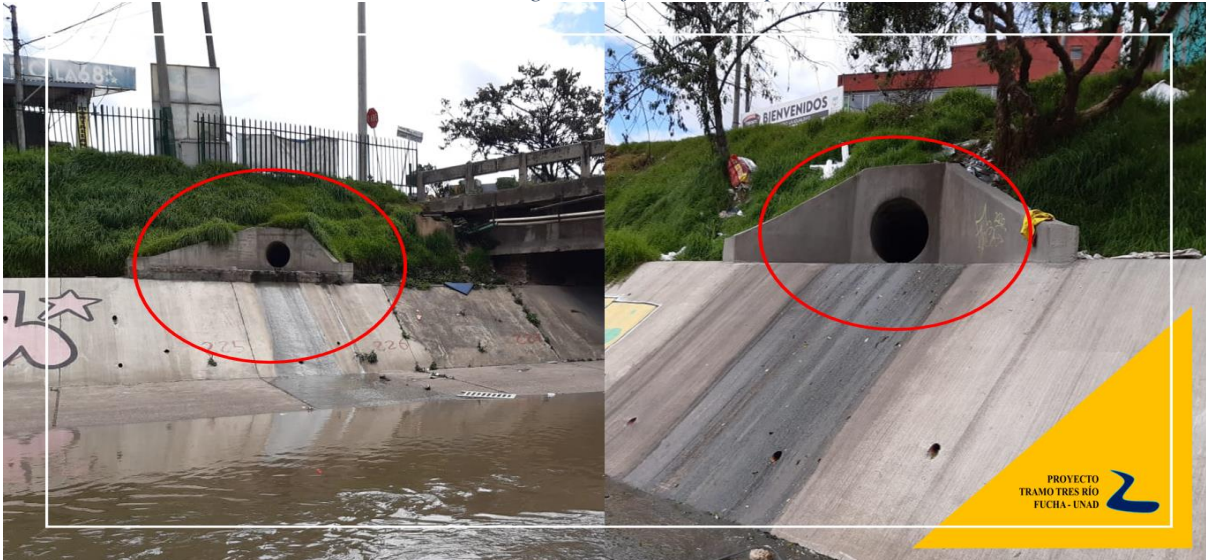
Ilustración 18 Puntos de descarga identificados en el punto 3 de monitoreo

El punto de monitoreo No 3, presenta dos descargas puntuales directas (Ver Ilustración No 16). De la inspección visual realizada en el trabajo de campo al área de muestreo y basados en la actividad económica que se desarrolla en la zona, se sugiere que los vertimientos provienen del sistema de alcantarillado público y recolector de aguas lluvias, que descarga directamente al río, factor que inciden directamente en el aumento proporcionado del valor obtenido en el laboratorio para Coliformes Fecales.

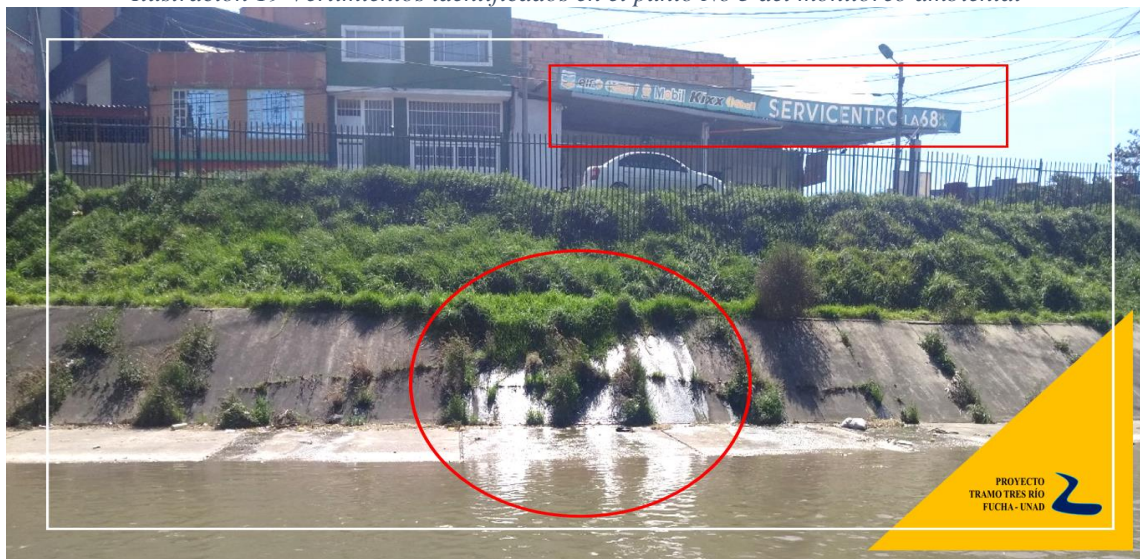
Ilustración 19 Vertimientos identificados en el punto No 3 del monitoreo ambiental

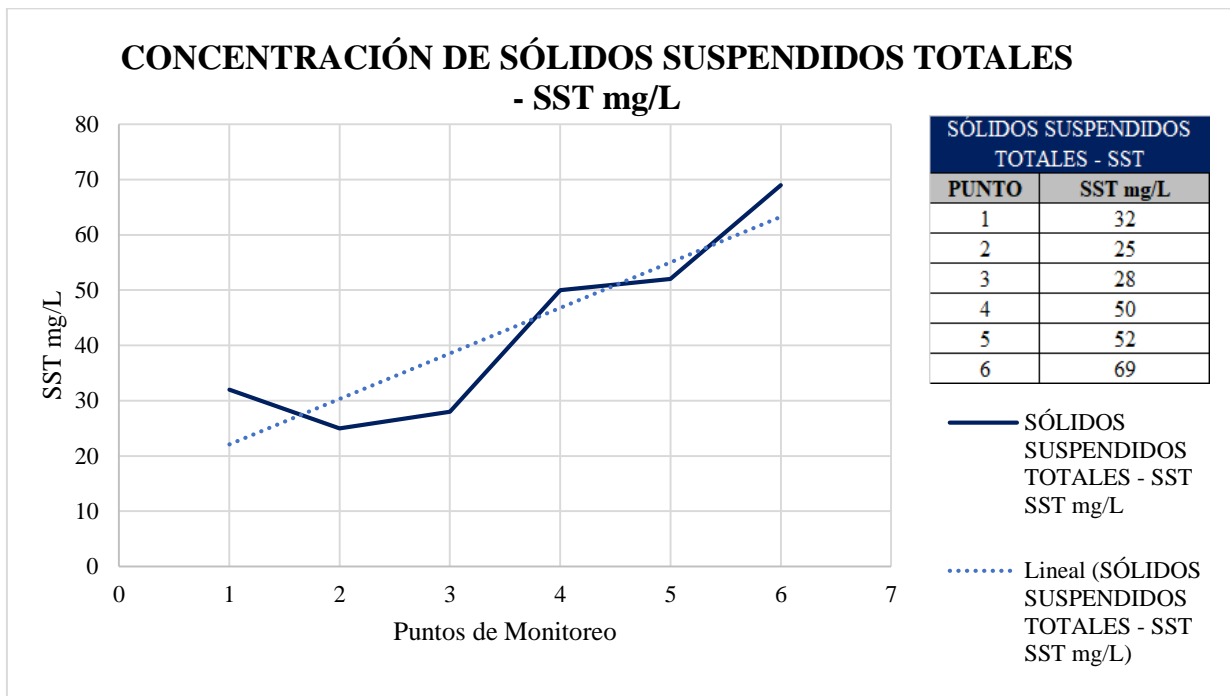
Gráfica 4 Resultados concentración de SST en el tramo tres (3), del río Fucha

Según el IDEAM en la “*Hoja metodológica para SST Versión 3.0*”, los Sólidos Suspendidos Totales no está reglamentado en Colombia, por lo que no está establecido un máximo permisible para aguas superficiales o para aguas aptas para el consumo humano; Los valores superiores a 30 mg/L de SST impiden el ingreso de la luz que limita el desarrollo de la vida acuática, este comportamiento es observable en el tramo de estudio ya que el agua se torna de colores oscuros (turbiedad), por otra parte los resultados de muestreo indican que a medida que se sigue el cauce del río los SST aumentan, obteniendo el valor más alto según la Gráfica No 4 para el punto de monitoreo No 6 correspondiente a un dato de 69 mg/l, esto se debe a las partículas arrastradas a lo largo del recorrido y a las obras de construcción ubicadas en la parte final del tramo.

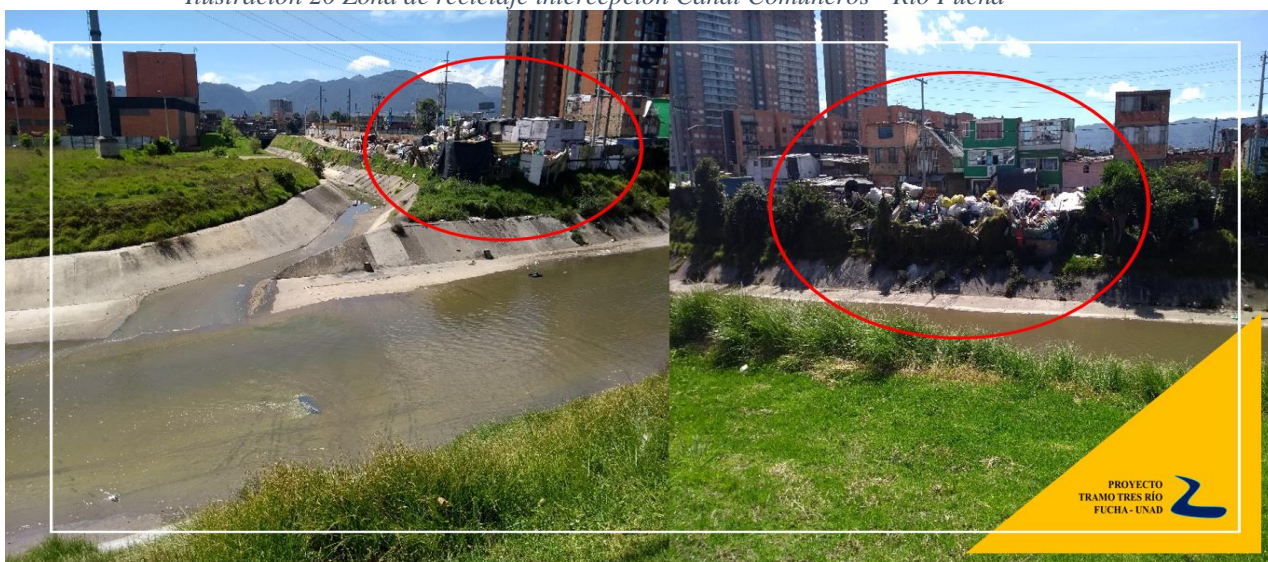
Ilustración 20 Zona de reciclaje intercepción Canal Comuneros - Río Fucha

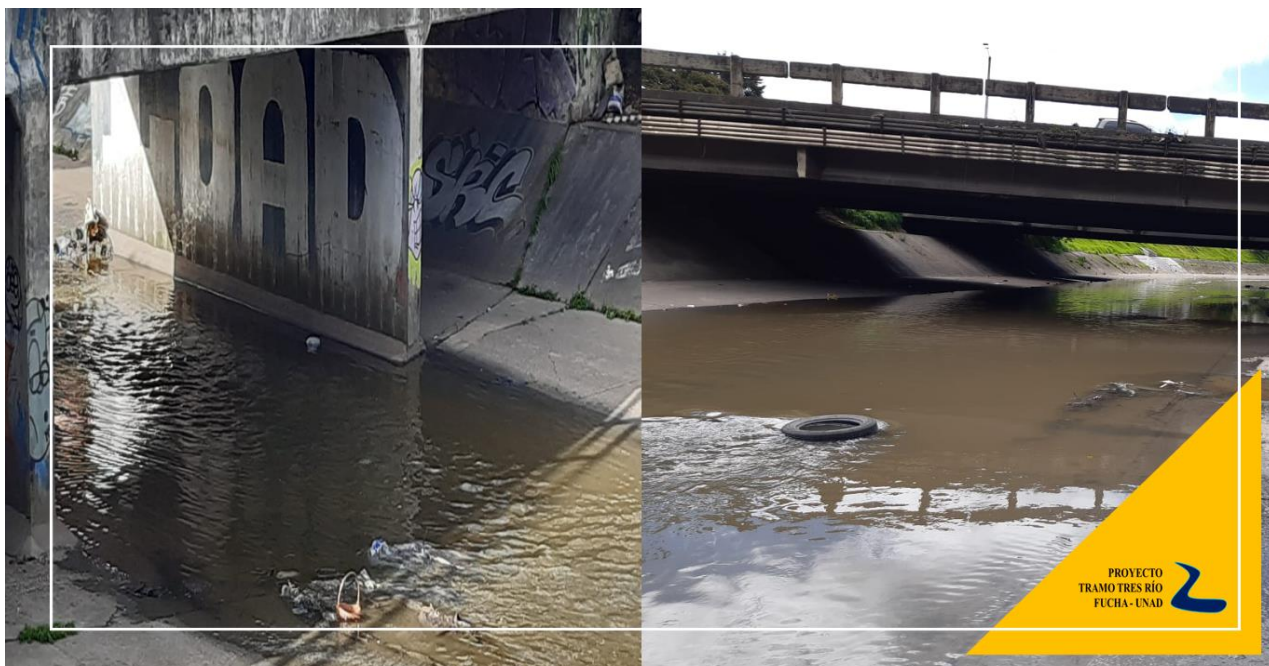
Ilustración 21 Presencia de materia orgánica en el tramo tres (3) del río Fucha

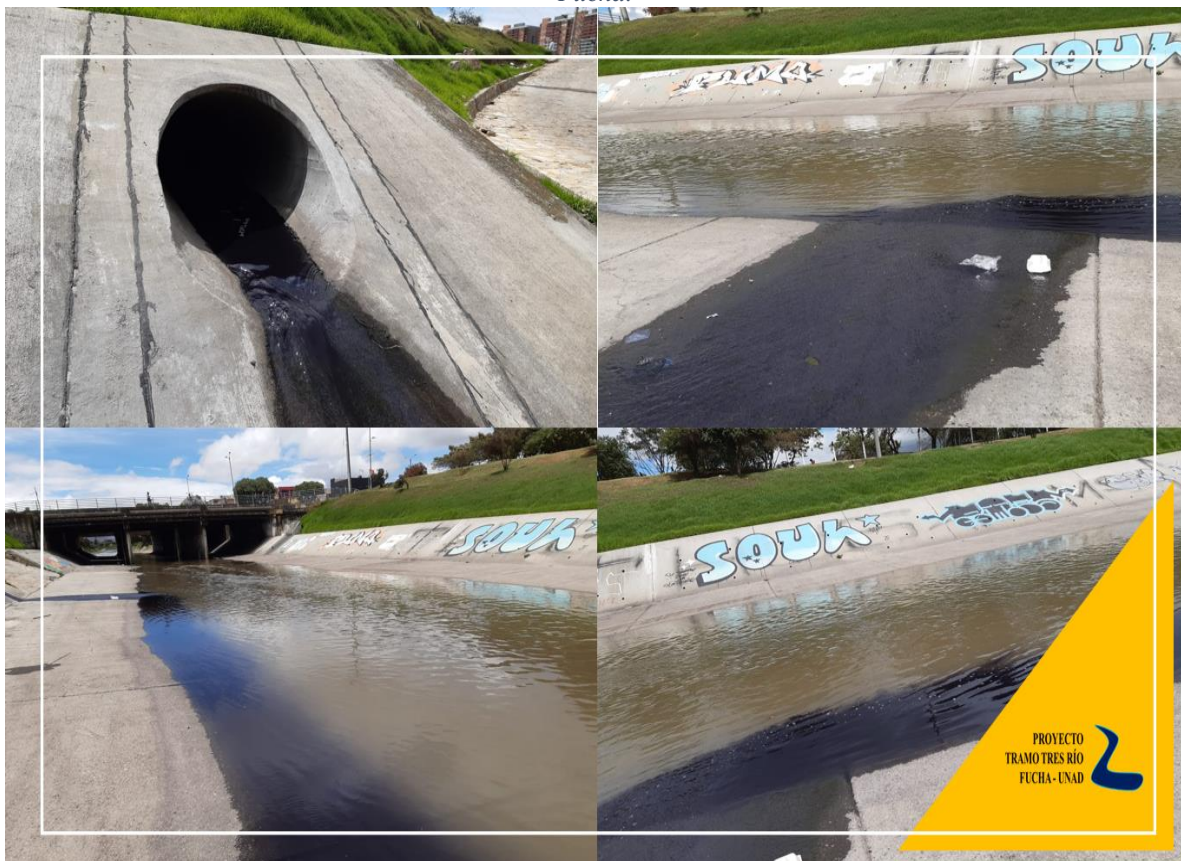
Los efluentes de la industria textil tienen variedad de contaminantes generados de los procesos productivos de fabricación y pigmentación de fibras y es importante que las empresas cumplan la normatividad ambiental legal vigente con el fin de no seguir deteriorando la calidad hídrica del río Fucha.

Ilustración 22 Descargas de sustancias químicas en el punto de monitoreo No. 4 del tramo tres (3) del río Fucha.

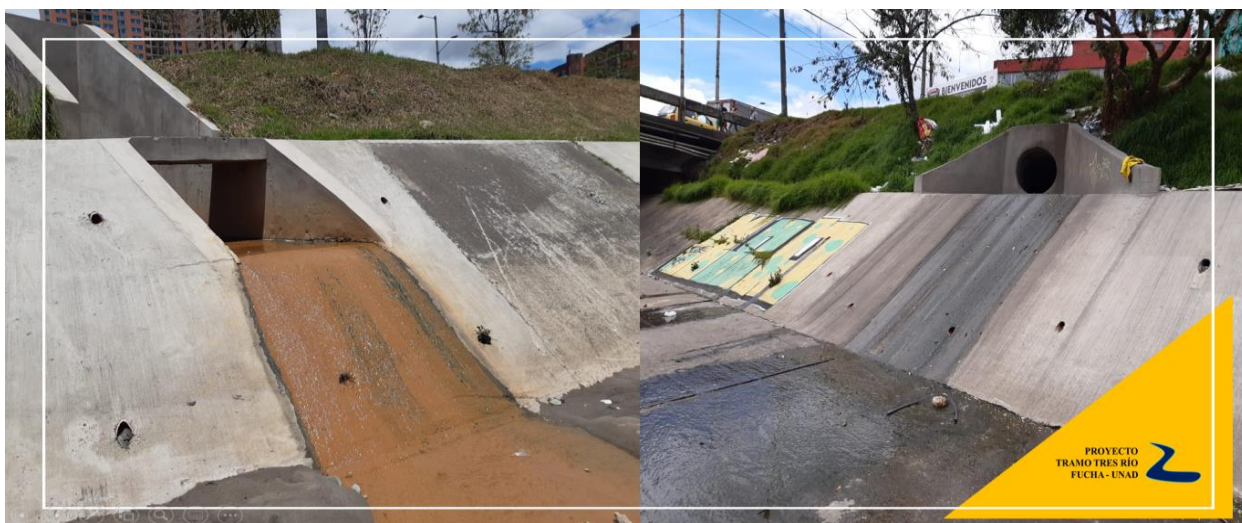
Ilustración 23 Vertimientos puntuales identificados en el tramo tres (3) del río Fucha.

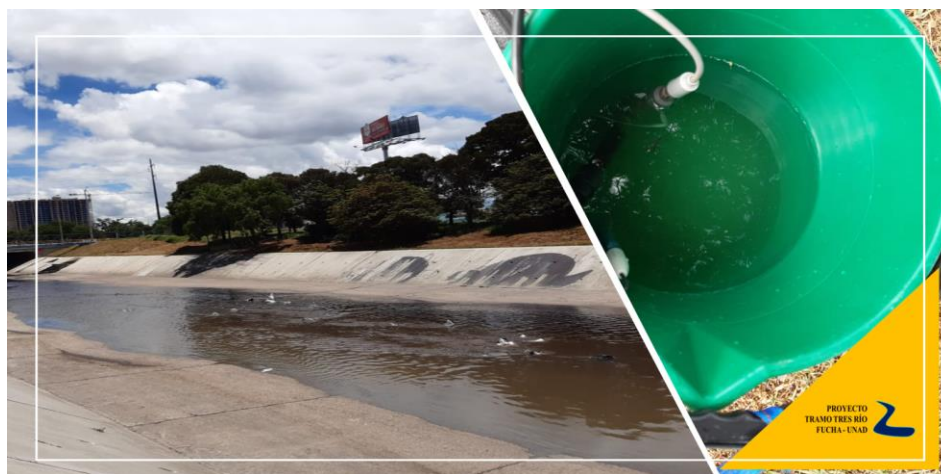
Ilustración 24 Toma de muestra para medición de pH en campo

La Resolución 5731 de 2008 plantea como objetivo de calidad para el año 2020 un máximo de pH de 8.5 para el tramo tres (3) del río Fucha, este objetivo se cumple en un 100% para los seis puntos de monitoreo establecidas en la investigación.

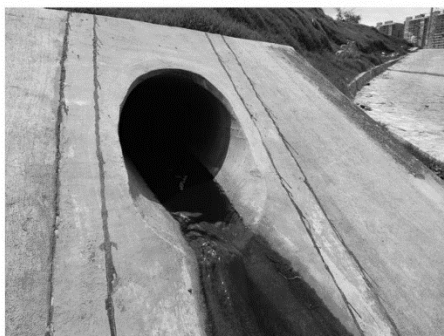
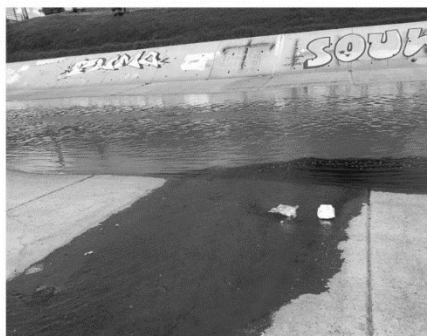
Registro fotográfico No. 1 vertimiento en la intercepción de la avenida Américas con río Fucha

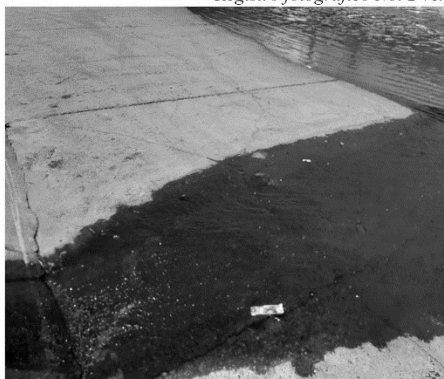
Registro fotográfico No. 2 vertimiento de tipo industrial

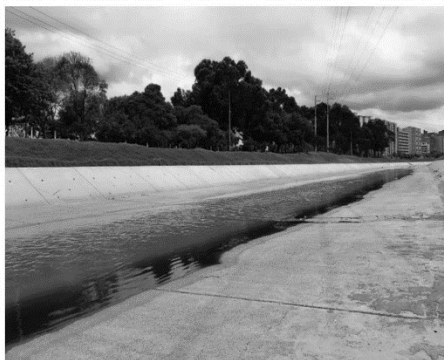
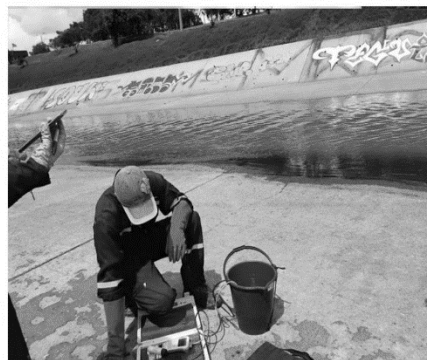
Registro fotográfico No. 3 vertimiento de tipo industrial en la intercepción de la avenida Américas con río Fucha en la localidad de puente Kennedy
