Estudio de viabilidad del uso de tecnologías en la recolección de información para mejorar la eficiencia en el reporte y reparación de fugas del acueducto de Yopal

Melany Sossa Carrillo

Universidad Nacional Abierta y a Distancia UNAD

Especialización en Gestión de Proyectos

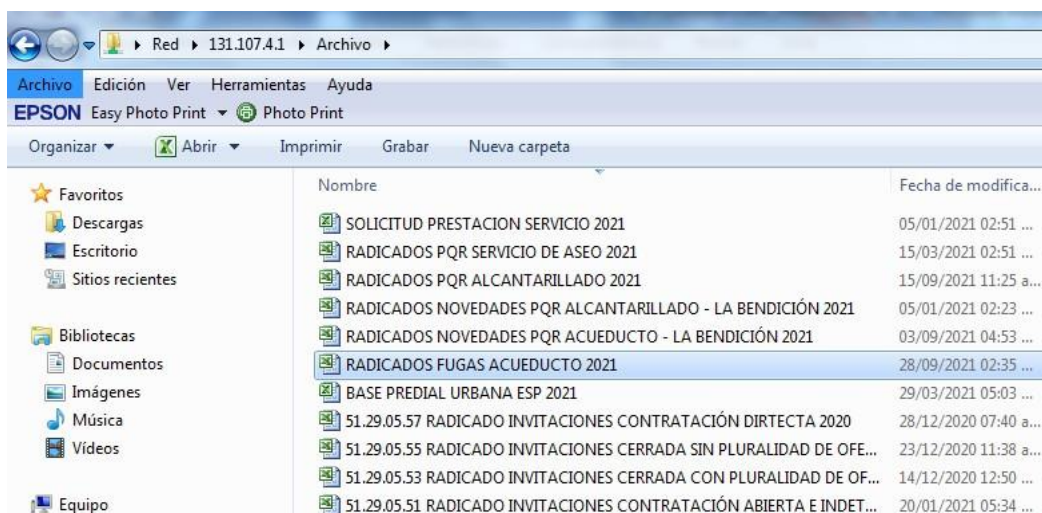
Figura 2. Ubicación Excel para el registro de fugas

El formato actual de reporte de fugas se trata de un documento Excel al que tiene acceso todo el personal de la EAAAY y en donde es posible registrar la presencia de fugas que los usuarios notifican por medio de llamadas.

Este Excel posee un número de radicado para cada fuga y en él se registra la fecha y hora del reporte, el nombre y teléfono del usuario que hace la llamada, la dirección y sector hidráulico donde se encuentra la fuga, la descripción de la misma y por último el nombre del funcionario de la empresa que realiza el radicado.

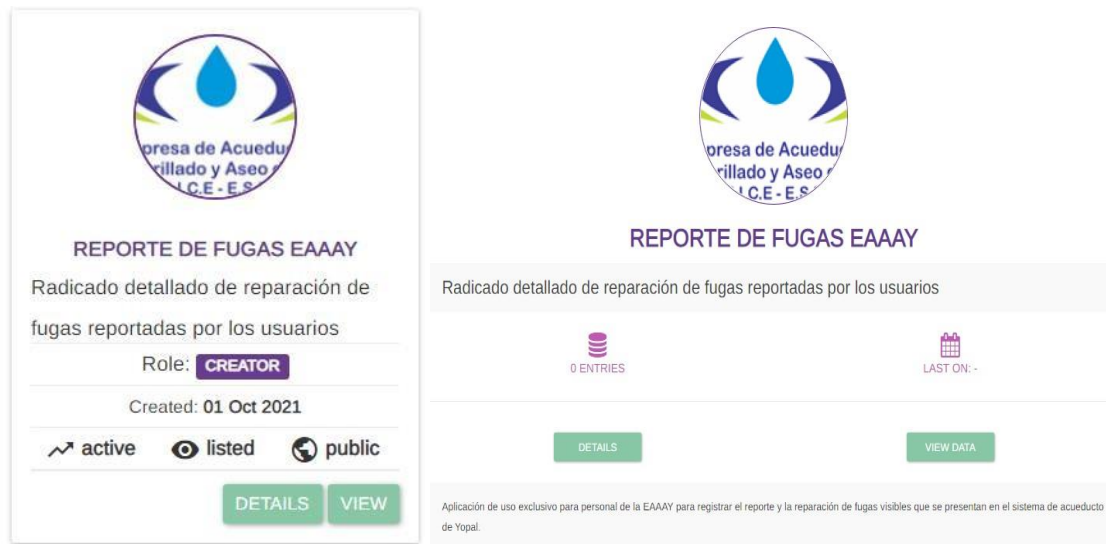
Figura 4. Propuesta reporte de fugas en Epicollect5

A continuación, se presenta el proyecto visto desde la aplicación web desde donde se puede realizar cambios y actualizar el formulario con el rol de creador.

El reporte de fugas por parte de los usuarios a la EAAAY se realiza por medio telefónico por los canales de comunicación de la empresa. La persona encargada de atender estas llamadas transmite el reporte a la Dirección Técnica a la Unidad de Acueducto o realiza el reporte directamente en el Excel de radicados al que toda la empresa tiene acceso. La propuesta pretende omitir el Excel ya que se presta para información desorganizada e incompleta, y reemplazarlo por la aplicación.

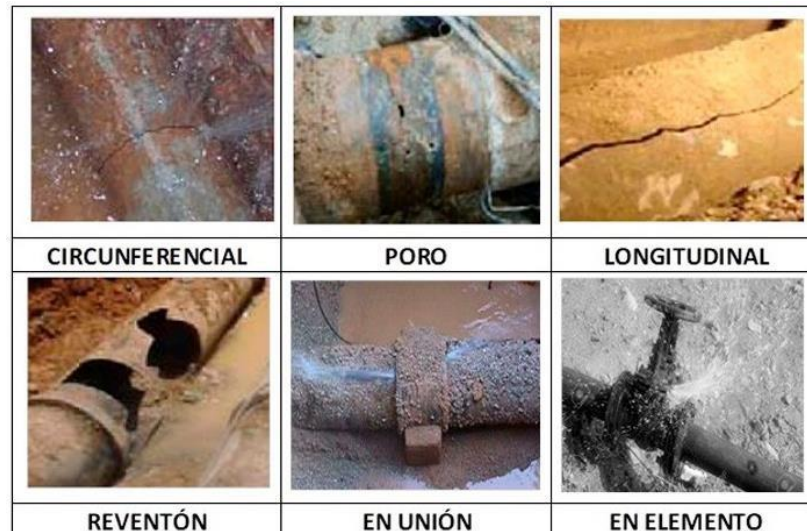
Figura 5. Tipos de roturas en tuberías

Esta alternativa ofrece ayuda audiovisual para seleccionar la opción de “forma de la fuga” para facilitar el reporte de la información solicitada a los fontaneros. Mediante esta (Figura 5), es posible seleccionar el modo de fallo de la tubería para relacionar el área del orificio mediante el cual sale el volumen de pérdida. Adicionalmente, seleccionar el tipo de rotura permite determinar las causas y entender la relación que

existe entre el modo de fallo y los elementos del sistema. (Martínez Codina, Gómez, & de la Fuente, 2018)

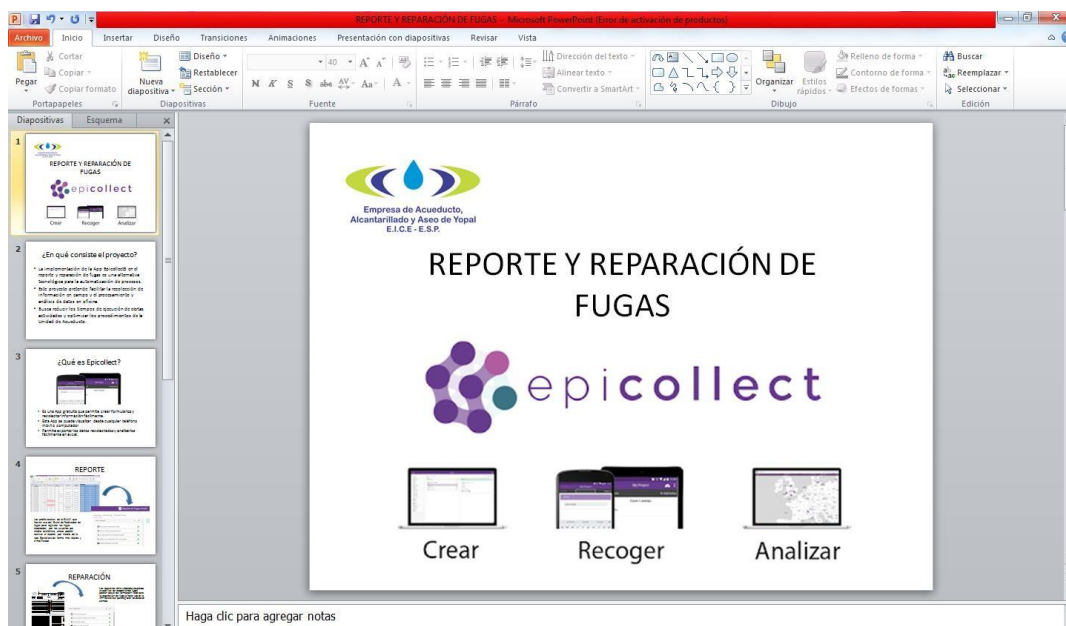
Figura 9. Presentación capacitación operarios de la unidad de Acueducto de la EAAAY

La segunda jornada consistió en una explicación más detallada del uso de la herramienta, dirigida a los fontaneros y obreros que realizan el proceso de reparación en campo y que son quienes harán principal uso de esta herramienta. Para esta segunda capacitación se utilizó una presentación en powerpoint para dar instrucciones más detalladas del uso de la herramienta, de forma que cuando los trabajadores requieran asesoría puedan volver a consultar la información.

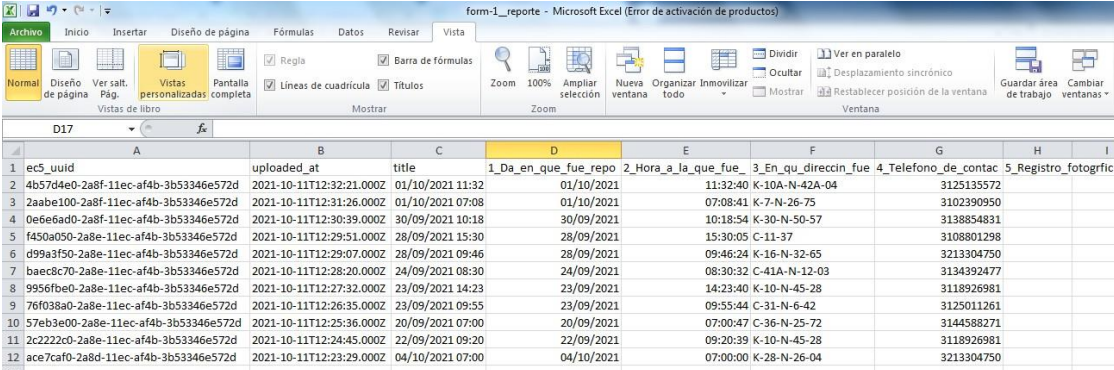
Figura 12. Datos del reporte en Excel

Al abrir cada uno de estos archivos y separar los datos por columnas se obtienen dos Excel para cada formulario con las respuestas organizadas como se muestra a continuación:
