Riesgos asociados al proceso de captación de agua cruda para los acueductos El Destino y Olarte en la Localidad de Usme

Trabajo de Grado presentado como Requisito para Optar al Título de
Ingeniería Ambiental

Proyecto Aplicado

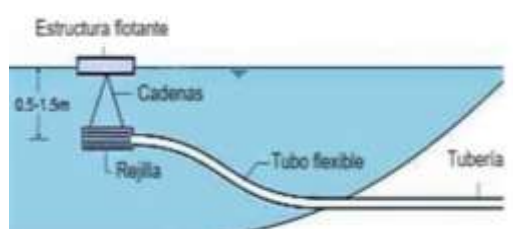
Figura 1.

Proceso de captación de agua superficial

Nota: Ilustración proceso de captación de una fuente de agua superficial. Tomada de Stauffer y Spuhler, 2020

El proceso de potabilización del agua comprende una serie de operaciones que garantizan la disponibilidad del recurso hídrico para satisfacer las necesidades de los seres humanos en los centros poblados, bien sean urbanos o rurales. El proceso de potabilización inicia desde el diseño e instalación de una serie de estructuras que interceptan el agua desde una fuente de agua superficial o subterránea (*ver figura 1 y figura 2*), para su posterior distribución por un sistema de tuberías que puede funcionar por gravedad o bombeo.

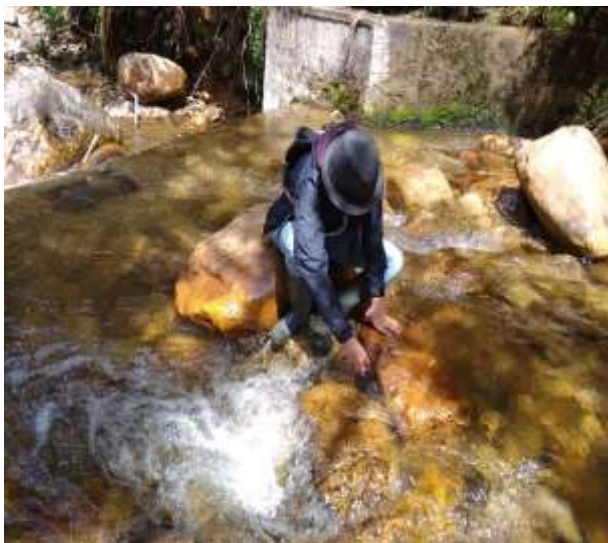
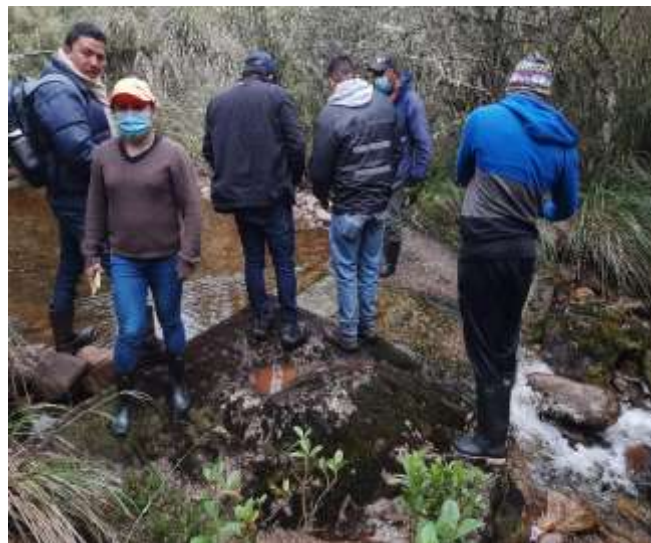
Figura 10.*Puntos de tomas de muestreos*

Nota: Salidas de campo en lugares de muestreo. Elaboración Propia

Los puntos para la toma de muestras se ubicaron cerca a la bocatoma, antes de que el agua ingresara a las rejillas, tanto para el Acueducto el Destino como para el Acueducto Aguas Claras Olarte, como se evidencia en las figuras. Esta ubicación se definió, con el propósito de evaluar de una manera más acertada y representativa las condiciones de calidad del agua.

Se tomaron alrededor de 37 muestras de agua gracias al desplazamiento de las estudiantes hacia las bocatomas; las muestras se tomaron en un punto central en contracorriente a una profundidad de 5 cm fue necesario emplear frascos de vidrio y métodos de conservación para lograr mantener las características fisicoquímicas y microbiológicas hasta su posterior análisis. En campo se midieron parámetros de color aparente, conductividad, pH y temperatura.

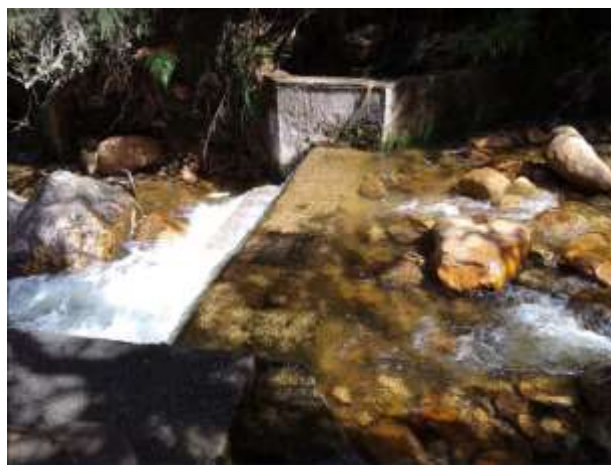
Quebrada Piedras Gordas

Nota: Construcción de toma en dique correspondiente sistema de captación del acueducto Asoaguas Claras Olarte. Elaboración Propia.

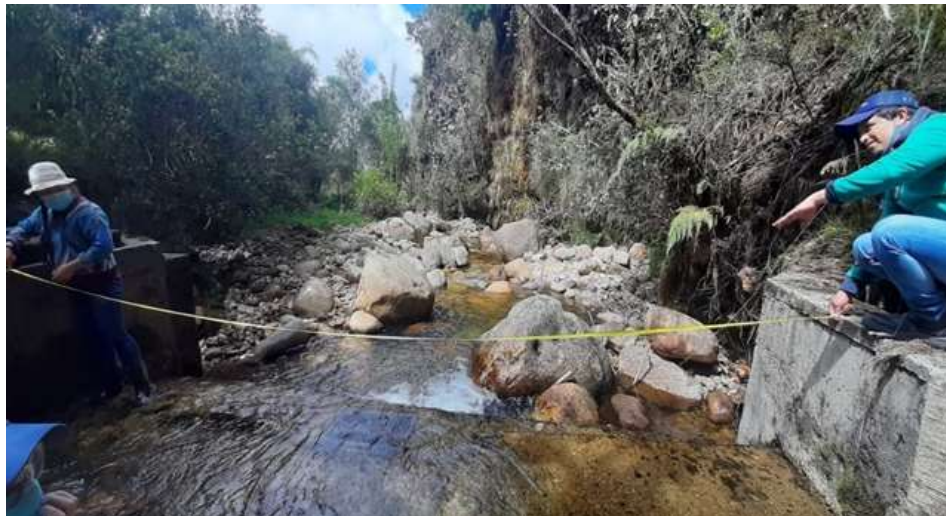
Mediciones realizadas en el punto de captación

Nota: Medición de toma laterales. Elaboración Propia.

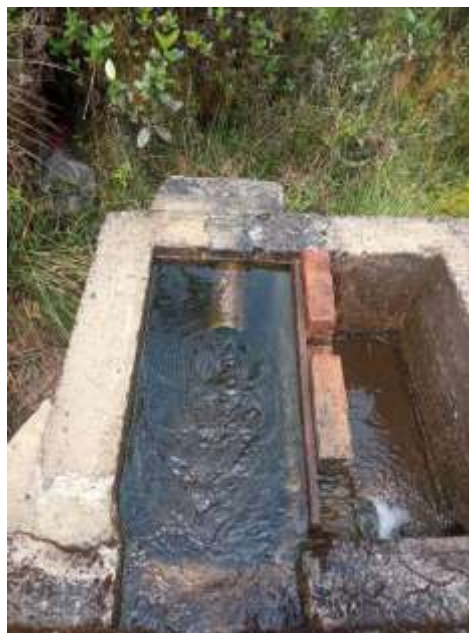
Tubería matriz de alimentación - El Destino

Nota: Tubería matriz de alimentación va unida con la reja sumergizante. Elaboración Propia.

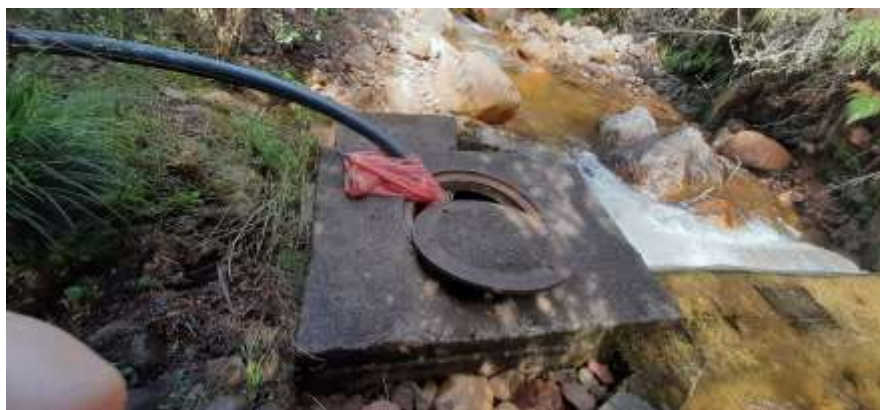
Tanques desarenadores

Nota: Los tanques desarenadores se encuentran junto a la matriz de alimentación. Elaboración Propia.

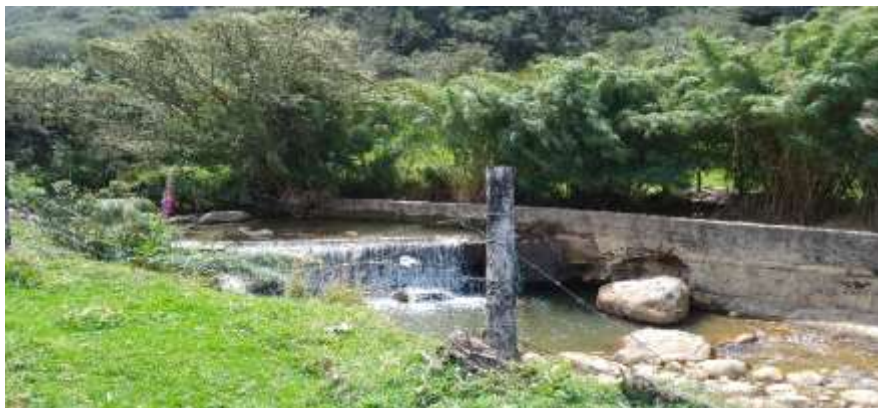
Represas para cultivos de truchas

Nota: Lugar destinado para llevar a cabo el cultivo de truchas. Elaboración Propia.

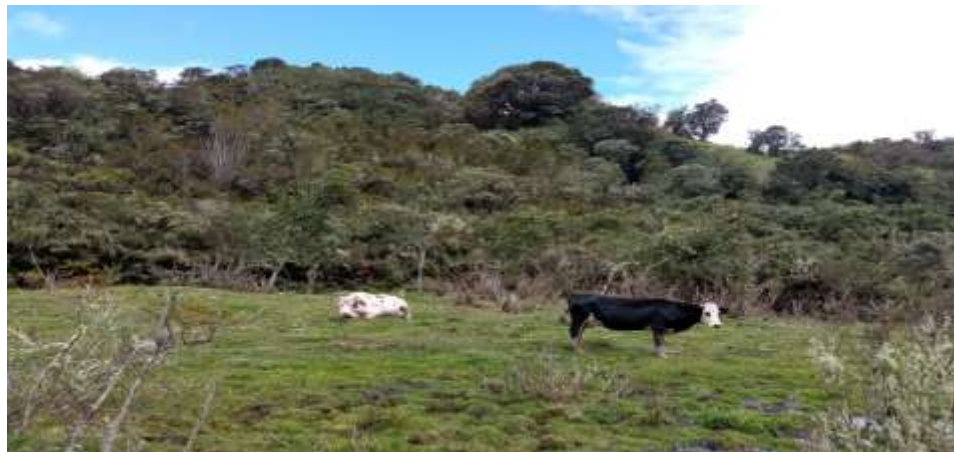
Áreas de pastoreo en la vereda El Destino

Nota: Zona utilizada para llevar a cabo las actividades de pastoreo. Elaboración Propia.

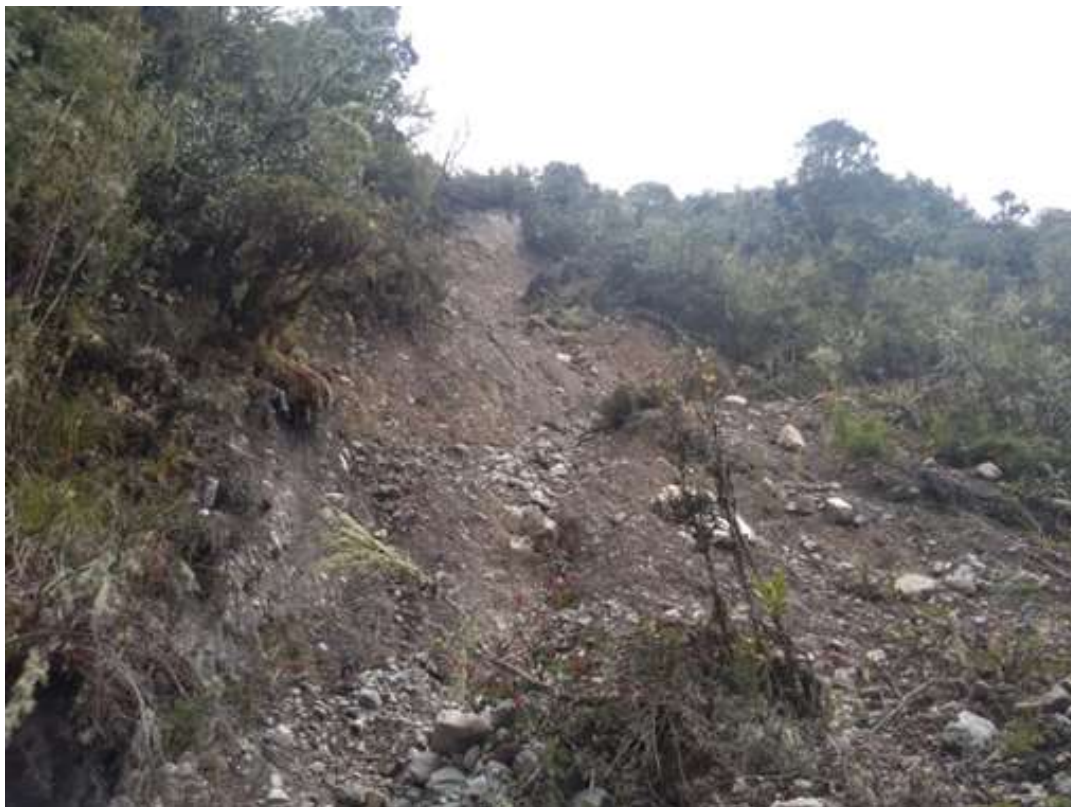
Deslizamiento de tierra aguas arriba bocatoma El destino

Nota: Elaboración Propia.

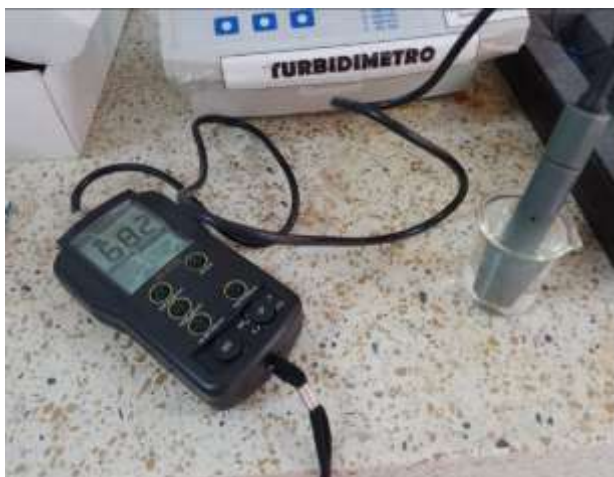
Figura 46.

Medición de ph con conductímetro Hanna

Nota: Identificación de pH del recurso hídrico. Elaboración Propia

pH: Se utilizaron dos medidores diferentes el conductímetro hanna y el conductímetro milwauke, se dispuso el agua tomada de las bocatomas en un beaker y se procedió con la medición (*ver figura 46 y figura 47*).

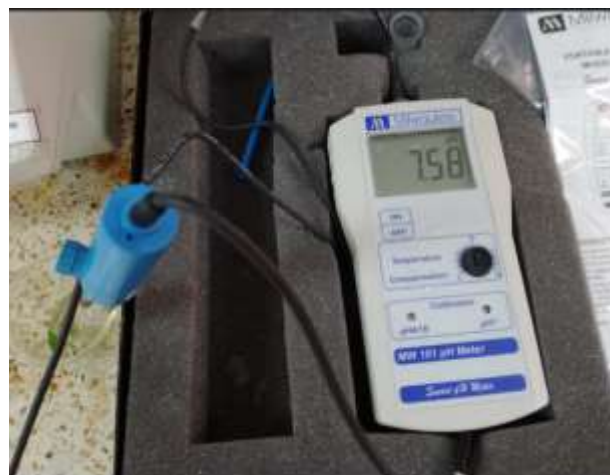
Figura 47.

Medición de pH con conductímetro Milwauke

Nota: Determinación de pH mediante la herramienta denominada conductímetro Milwauke. Elaboración Propia

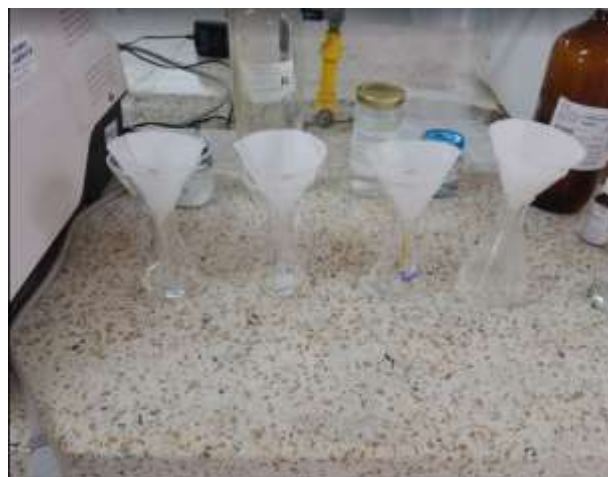
Figura 49.

Filtración de muestras de agua

Nota: El agua tomada de las bocatomas pasa por un proceso de filtración. Elaboración Propia

Sólidos Suspendidos Totales: Para realizar este análisis primero se pesó el papel filtro vacío en una balanza analítica como se evidencia en la figura 48, posteriormente se filtró un volumen de la muestra tomada de 20 ml como lo demuestra la figura 49 una vez realizado el proceso de filtración el papel filtro se llevó a una estufa con una temperatura de 105°C (*ver figura 50*) por una hora, una vez pasado el tiempo el papel filtro se trasladó hacia el desecador para que finalmente pudiera tomarse nuevamente el peso en la balanza analítica como se observa en la figura 51.

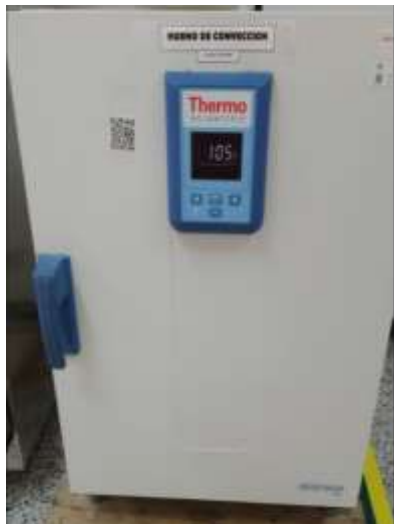
Figura 50.*Horno de convección*

Nota: Este horno permite que el papel filtro pueda ser calentado. Elaboración Propia

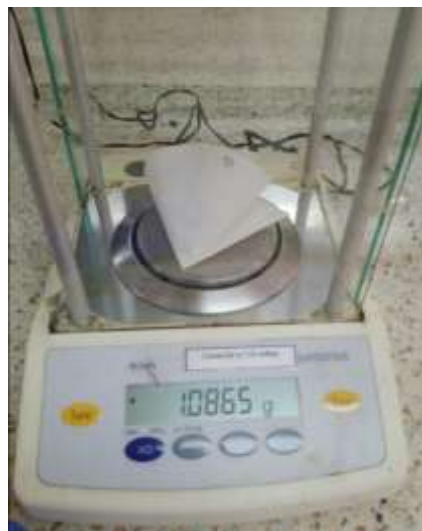
Figura 51.*Peso de papel filtro vacío*

Nota: Se debe llevar a cabo la medición final del papel filtro. Elaboración Propia

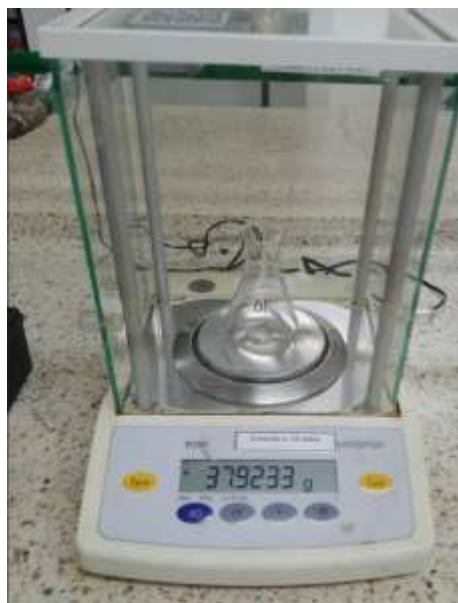
Figura 52.

Peso del Erlenmeyer vacío

Nota: Medición de Erlenmeyer vacío en balanza analítica. Elaboración Propia

Sólidos Disueltos Totales: Para determinar este parámetro se procedió a tomar el peso de un erlenmeyer o un beaker vacío en la balanza analítica (*ver figura 52*), una vez que se llevará a cabo el proceso de filtración de la muestra de agua tomada se pasó a la prueba de sequedad hasta que la muestra se evaporará por completo (*ver figura 53*) para que posteriormente fuera llevada al horno de convección a una temperatura de 105°C durante una hora y que después pudiera pasarse al desecador durante 30 minutos aproximadamente (*ver figura 54*), finalmente se determinó el peso del Erlenmeyer o beaker vacío (*ver figura 55*).

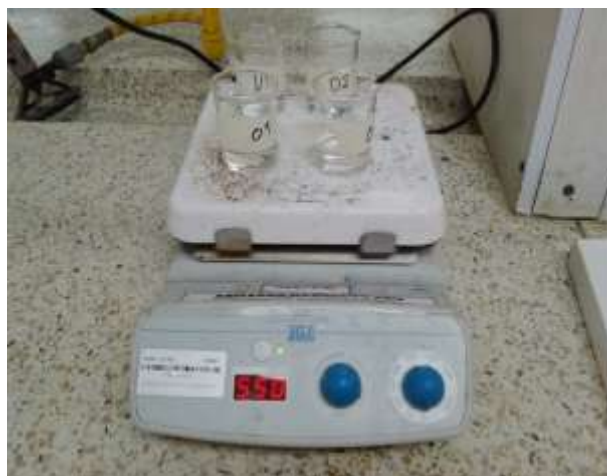
Figura 53.

Proceso de sequedad

Nota: La muestra de agua anteriormente filtrada pasa por un proceso de evaporación. Elaboración Propia

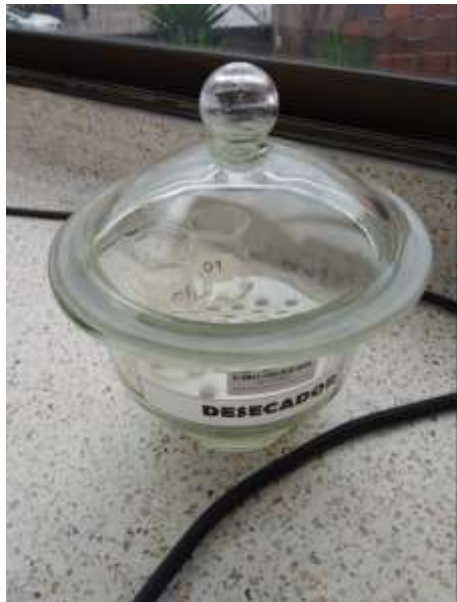
Figura 54.

Proceso de desecación

Nota: Desecación de muestras.

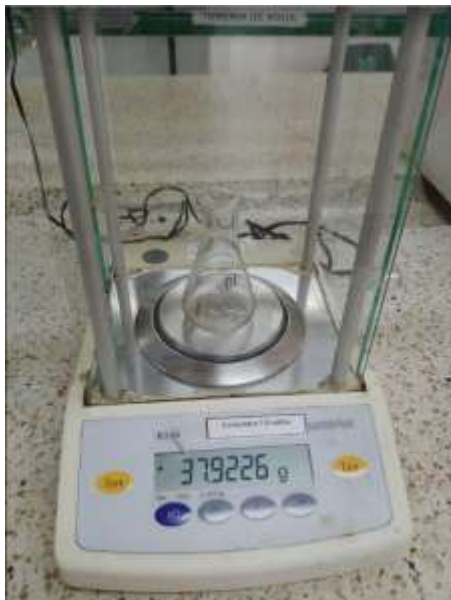
Figura 55.

Determinación de peso del Erlenmeyer

Nota: Finalización del análisis de los sólidos disueltos totales. Elaboración Propia

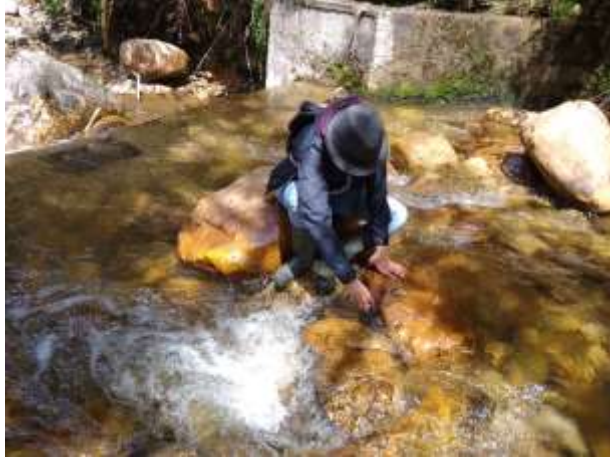
Figura 56.

Medición de conductividad

Nota: Medición In – situ del parámetro conductividad. Elaboración Propia.

Conductividad: Para llevar a cabo la medición de la conductividad fue necesario utilizar un equipo denominado conductímetro y las unidades de medición eran equivalentes a microsiemens por centímetro, este análisis se realizaba en el punto de captación del recurso hídrico como se puede apreciar en la figura 56.

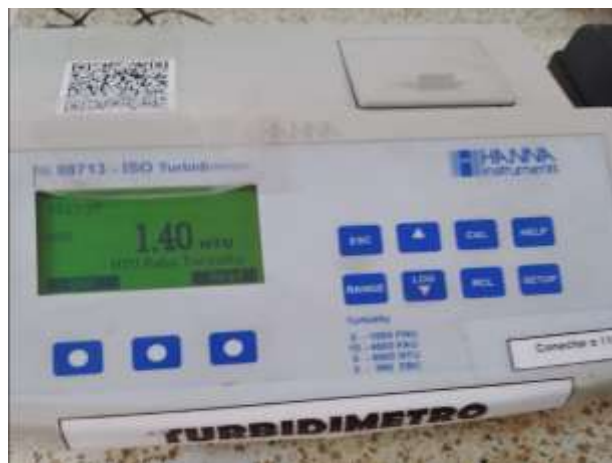
Figura 57.

Determinación de turbiedad del recurso hídrico

Nota: Determinación de turbiedad del recurso hídrico de las veredas El Destino y Olarte.

Turbiedad: Para llevar a cabo la determinación del parámetro turbiedad de manera *Ex – situ* fue necesario emplear un equipo denominado turbidímetro con referencia (HI 88731 – ISO Turbidímetro), este también contenía unas celdas de vidrio las cuales son para introducir las muestras de agua que fueron recolectadas en las bocatomas, posteriormente las celdas fueron insertadas dentro del turbidímetro y gracias a este fue posible realizar el análisis de turbiedad mediante unidades de medidas obtenidas en NTU (*ver figura 57*).

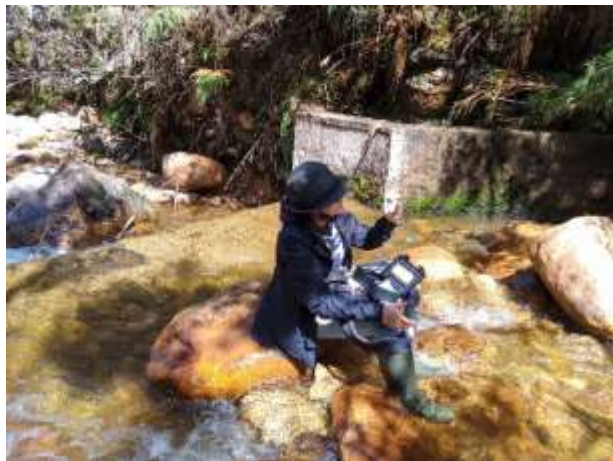
Figura 58.*Medición de turbiedad*

Nota: Medición In – situ del parámetro turbiedad. Elaboración Propia

La medición de la turbiedad también se realizó de manera In – situ (*ver figura 58*), para esto fue necesario emplear un equipo denominado turbidímetro, el cual contenía unas celdas de vidrio para depositar allí las muestras obtenidas como se evidencia en la figura 59.

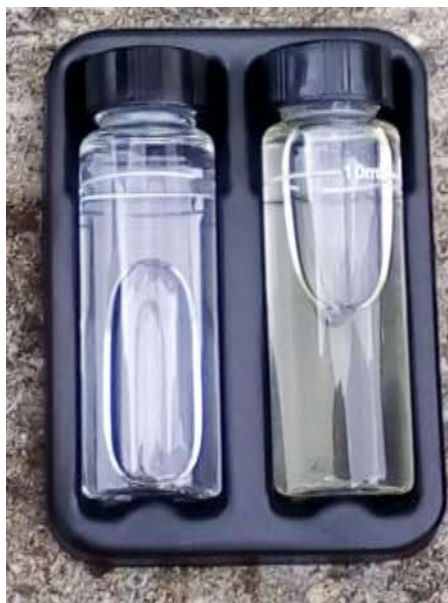
Figura 59.*Celdas de vidrio o de plástico*

Nota: Estas celdas son utilizadas para depositar las muestras de agua.

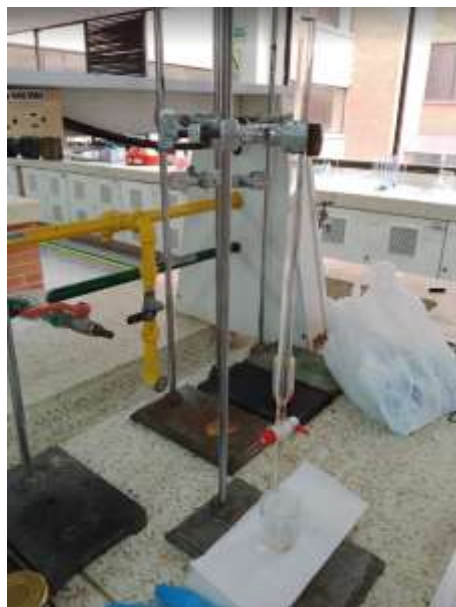
Montaje para la titulación

Nota: Montaje para titulación con ácido sulfúrico de 0,02 N.

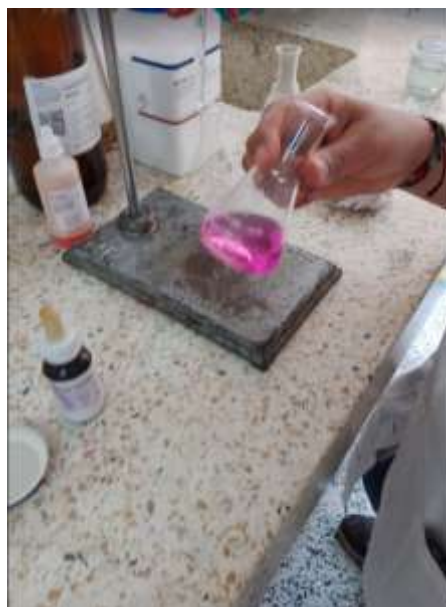
Nota: Reacción que tuvieron las muestras obtenidas una vez se les agregó el indicador.

Alcalinidad: Para realizar el análisis de este parámetro fue necesario hacer un montaje con una bureta (*ver figura 61*), con el fin de almacenar el ácido sulfúrico con una concentración de 0,02 N, después se tomó la muestra de agua correspondiente en un beaker o erlenmeyer, se introdujo el indicador de fenolftaleína en la muestra de agua (*ver figura 62*) posteriormente se procedió a la titulación, este proceso permitió el cambio de color de la solución (*ver figura 63*), el volumen utilizado fue de 50 ml, más adelante se agregó el indicador naranja de metilo a una nueva solución de la muestra de agua para proceder a realizar la titulación nuevamente, esto permitió que el color de la muestra cambiara nuevamente (*ver figura 64*).

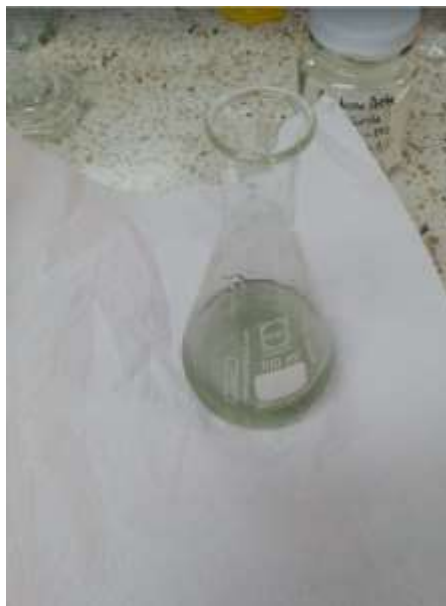
Figura 63.*Solución con indicador naranja de metilo*

Nota: Cambio de color de muestra de agua después de la nueva titulación realizada.

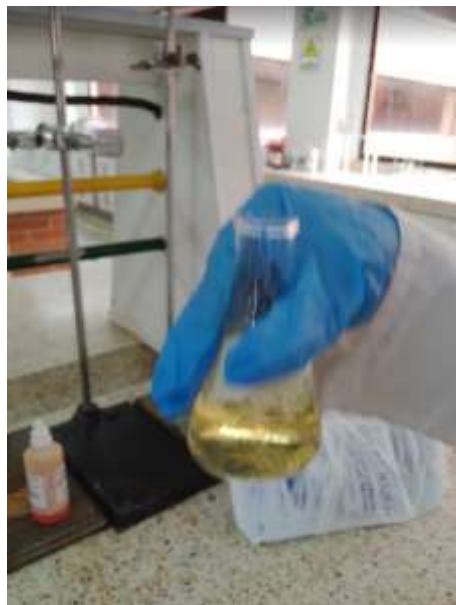
Figura 64.

Determinación de alcalinidad

Nota: Muestra de agua con indicador de naranja de metilo y titulación de ácido sulfúrico.
