**Propuesta-modelo de recuperación de zona verde con el empleo de un sistema agroforestal multiestrato, en los alrededores de la instalación deportiva denominada “El Pabellón” ubicada en el casco urbano del municipio de Cucutilla, departamento de Norte de Santander**

Universidad Nacional Abierta y a Distancia UNAD

Tecnología en Sistemas Agroforestales

2023

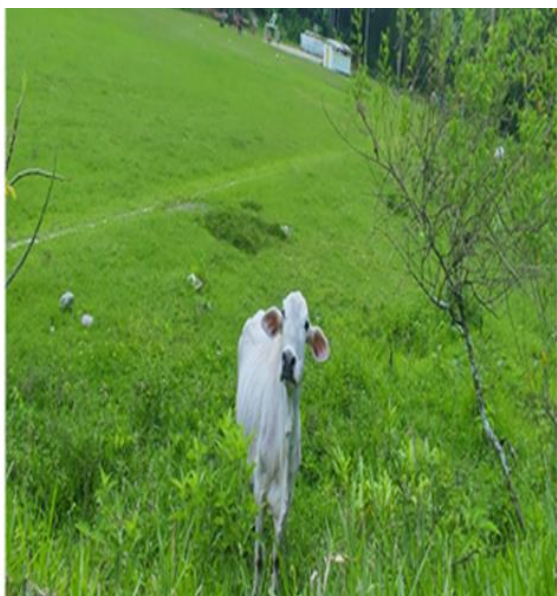
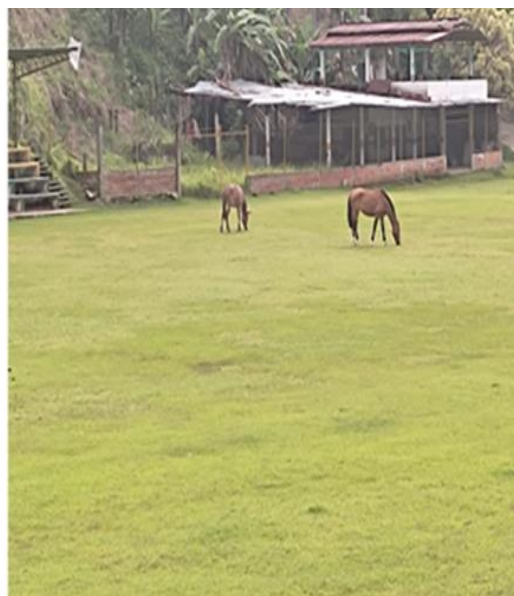
**Figura 1**

*Tipos de Animales que son la principal causa de erosión en las orillas*

Presencia de animales realengos lo que dificulta la reforestación del área, 2023. Autor.

Por otra parte, la presencia de animales (ovinos y bovinos) provenientes de fincas de los alrededores y los que traen los campesinos a la hora de vender sus productos, transitan por la franja de protección del río, sector que colinda con el polideportivo que, con el pisoteo y sus excrementos, erosionan la tierra de las márgenes cada día más y de paso contaminan las aguas.

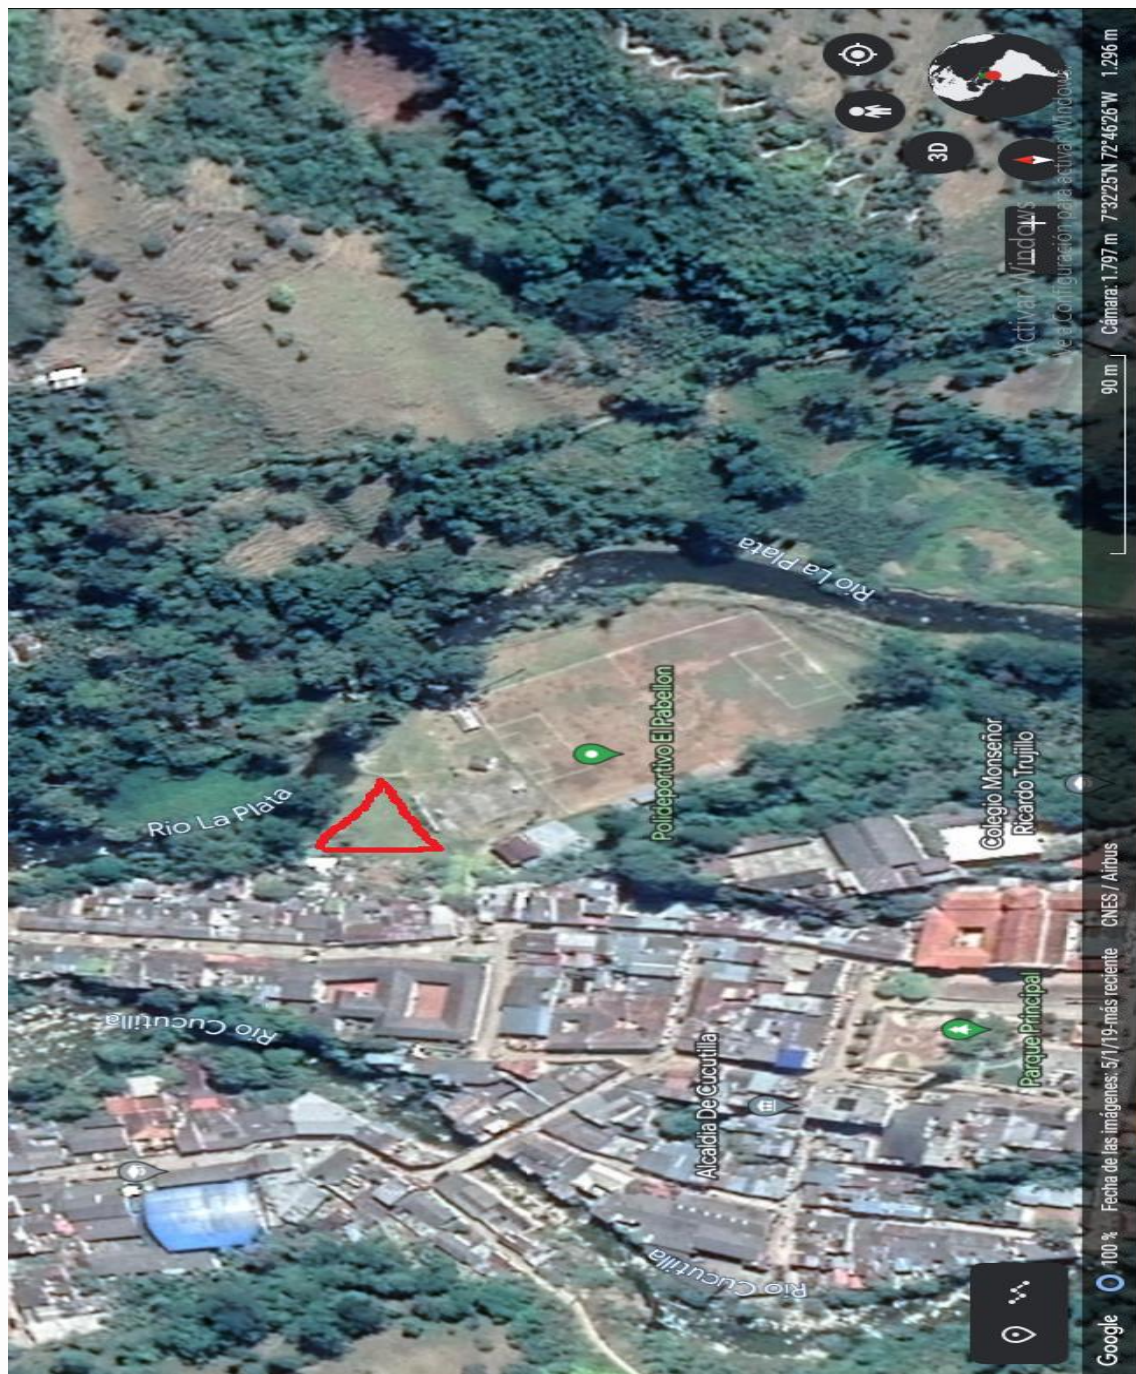
**Figura 3**

*Tramo de los 300 metros del sistema agroforestal*

*Nota.* Zona 2 donde se identificó un área de 300 metros para implementar un sistema agroforestal. 2023. Autor.

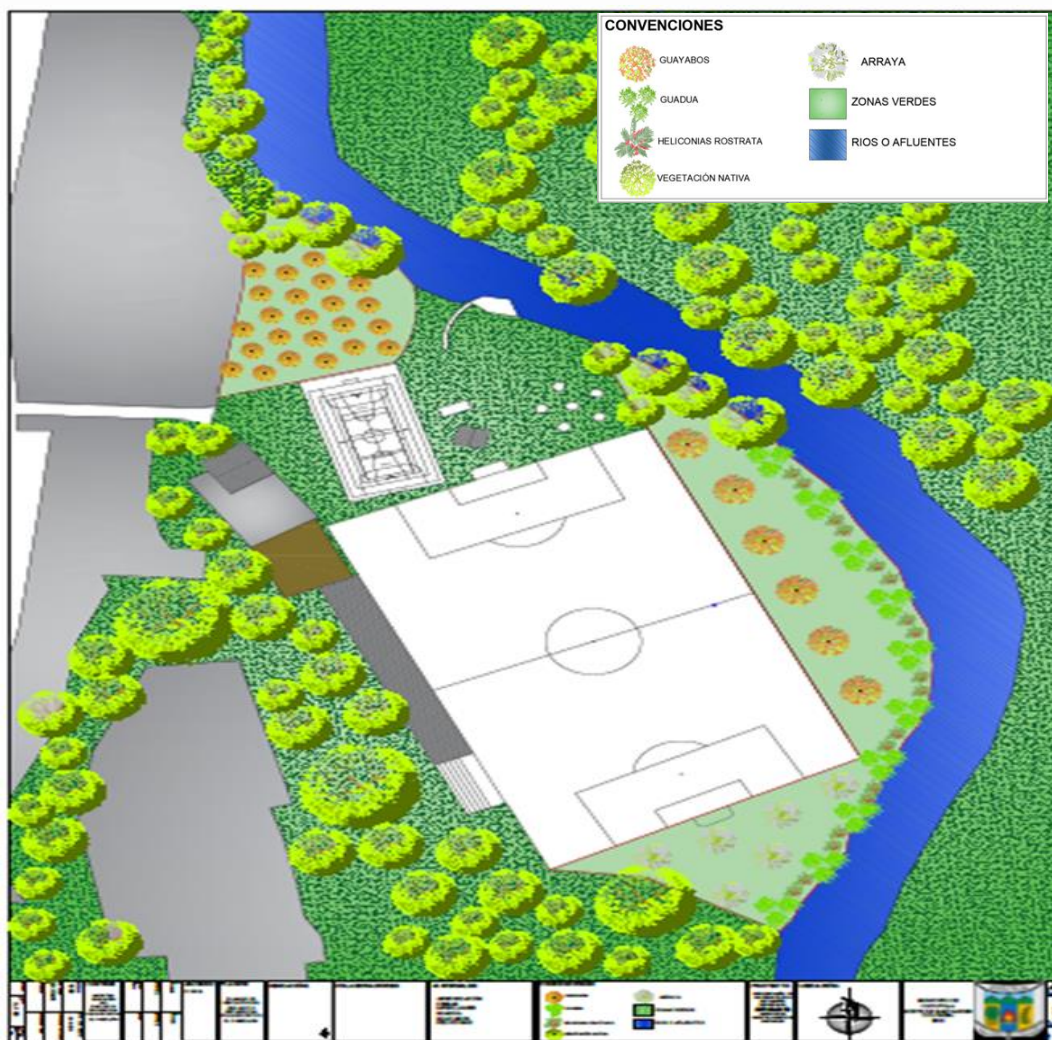
**Figura 7**

*Propuesta de diseño de reforestación que se recomienda implementar en área de 150 metros cuadrados.*

*Nota.* Trazos de las especies que se implementaran en la reforestación del polideportivo.

Los trazos de las especies que se implementaran en la reforestación del polideportivo son: la guadua se sembrará a 3 metros de la orilla a cada 5 metros de distancias, entre la guadua y las guayabas se sembraran las heliconias, a una distancia de 3 metros de la guadua por 1 metro de distancia, las guayabas se sembraran a una distancia de las heliconias de 6 metros por cada 6 metros de distancia y al igual de las medidas de la guayaba los arrayanes.
