**Evaluación de la calidad del agua de la fuente hídrica Ciénaga San Silvestre, en la
desembocadura de la quebrada el Zarzal en jurisdicción del municipio de
Barrancabermeja - Santander**

Universidad Nacional Abierta y a Distancia-UNAD

Química

2023

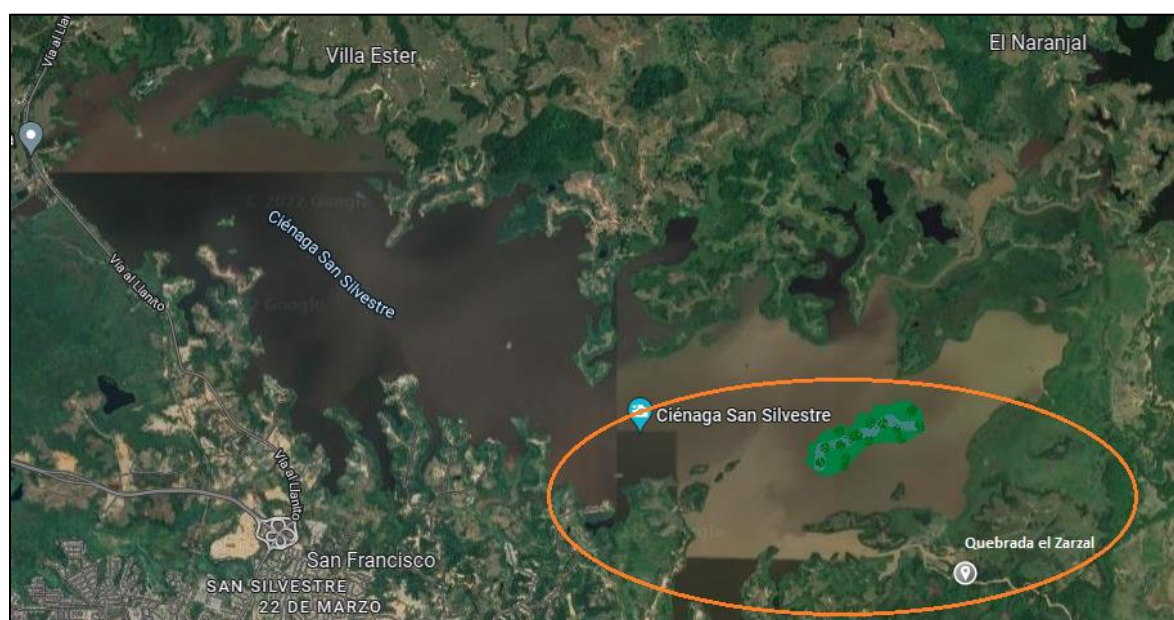
Figura 4

Área de influencia quebrada el Zarzal sobre la Ciénaga San Silvestre

al río Sogamoso por el caño San Silvestre, el cual a cien metros aproximadamente de su desembocadura, recibe las aguas de la ciénaga El Llanito. Estos humedales se constituyen un sistema amortiguador de las crecientes durante la época de invierno de los ríos Sogamoso y Magdalena siendo importantes para los procesos de refugio y remanso, presentándose la inundación de la cuenca (Bayona & Duque, 2018), (**Ver figura 4 y 5**).

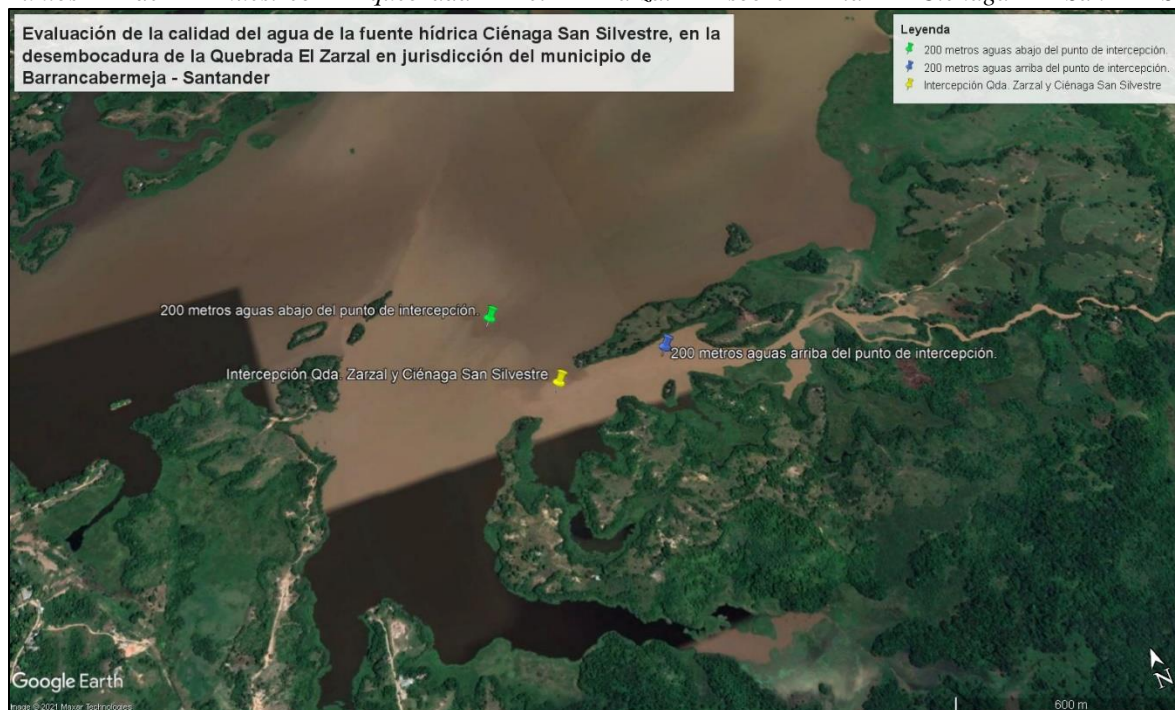
Figura 5

Puntos de muestreo quebrada el Zarzal sobre la Ciénaga San Silvestre

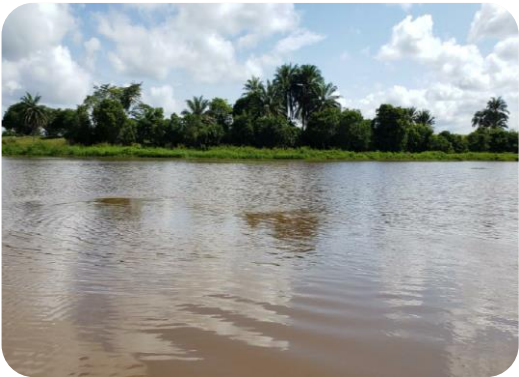
Características Generales punto de muestreo 2

Coordenadas geográficas
	Norte: 07°05'5.30''
	Este: 73.48°19.70
	Altura: 89
	Tipo de fuente
	quebrada - Ciénaga
	Condiciones climáticas
	Soleado
	Nubosidad
	2/8
Condiciones organolépticas	
Olor: inodoro	
Color: Amarilla barrosa	
Vegetación del entorno	
Bosque, matorral y pastizal	
Uso del suelo	
Agropecuario y reserva	
Exposición en el punto de muestreo	
Abierta	
Tipo de Sustrato	
Piedra, arena y lodo	
Condición del sustrato	
Restos vegetales	
Fecha del muestreo	
5 julio 2021

Observaciones: Cuerpo de agua superficial léntico, sobre la superficie del cuerpo de agua se observa una capa color verde. Además, de la presencia de vegetación a sus alrededores y una vivienda a un costado del mismo. Se realiza muestreo integrado a las 10:51 am.

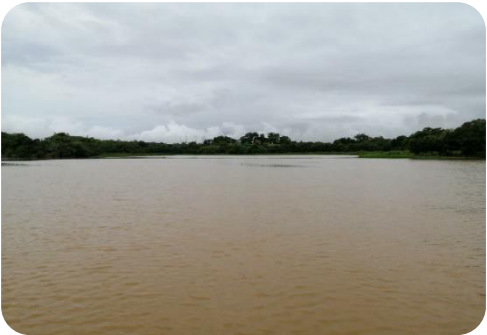
Características Generales punto de muestreo 3

Coordenadas geográficas
	Norte: 7°05'15.65''
	Este: 73°48'23.58''
	Altura: 84
	Tipo de fuente
	Ciénaga
	Condiciones climáticas
	Nublado
	Nubosidad
	5/8
	Condiciones organolépticas
	Olor: inodoro
	Color: café claro
Vegetación del entorno	
Arbórea y arbustiva.	
Uso del suelo	
Agropecuario y reserva	
Exposición en el punto de muestreo	
Abierta	
Tipo de Sustrato	
Piedra, arena y lodo	
Condición del sustrato	
Restos vegetales	
Fecha del muestreo	
5 julio 2021

Observaciones: Cuerpo de agua superficial lentico, presenta coloración marrón, turbia y presencia de plantas acuáticas. Cerca al punto de muestreo hay viviendas, vegetación arbórea y arbustiva. actividad pesquera en el área. Se realiza muestreo integrado a las 12:33 pm.

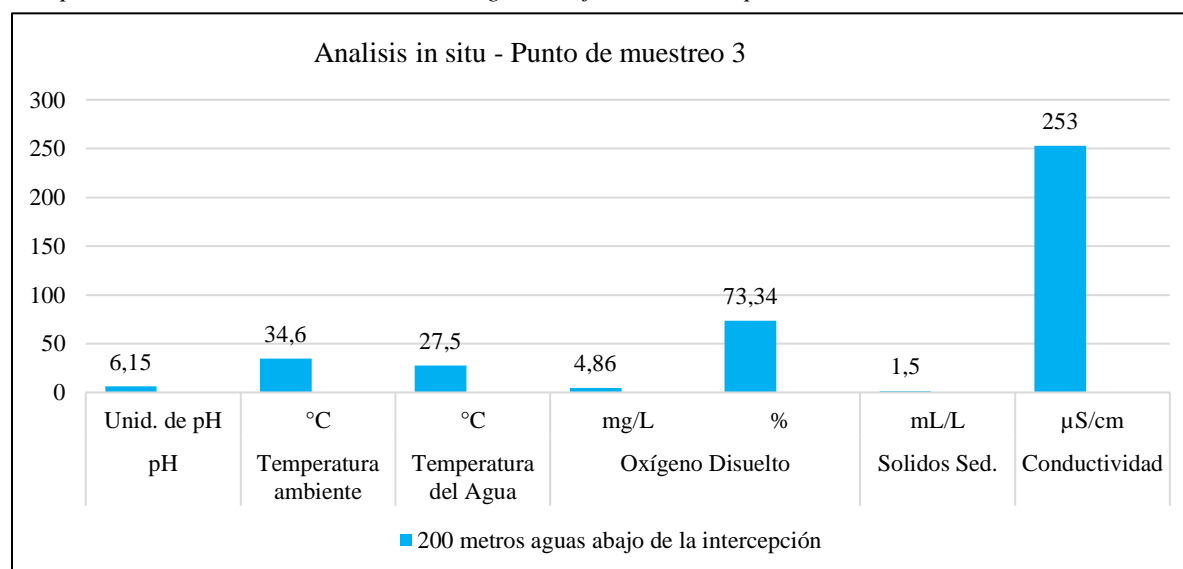
Figura 12

Comportamiento Datos *in situ*, 200 metros aguas abajo de la intercepción

Según la **figura 12**, los resultados obtenidos de los parámetros analizados *in situ*, para el punto de muestreo 3 (200 metros aguas abajo de la intercepción) indican lo siguiente: La temperatura es típica de aguas naturales superficiales, siendo acorde a las condiciones climáticas del lugar. El pH refleja un resultado ligeramente ácido, estando dentro del rango límite permisible establecido para la calidad de agua cruda (5,0 – 9,0). La conductividad presenta valor de 253 $\mu\text{s}/\text{cm}$, estando por debajo de lo establecido al límite máximo aceptable (2000 $\mu\text{s}/\text{cm}$) en relación con las fuentes hídricas de sabana. La concentración de oxígeno disuelto para este punto de muestreo es superior a los 4,0 mg/L, lo cual brinda óptimas condiciones para el desarrollo del ecosistema acuático. Los Sólidos sedimentables presentan valor de 1,5 ml/L, los cuales son representativos en función de causar afectación sobre el cuerpo de agua (Gualdrón, 2016).

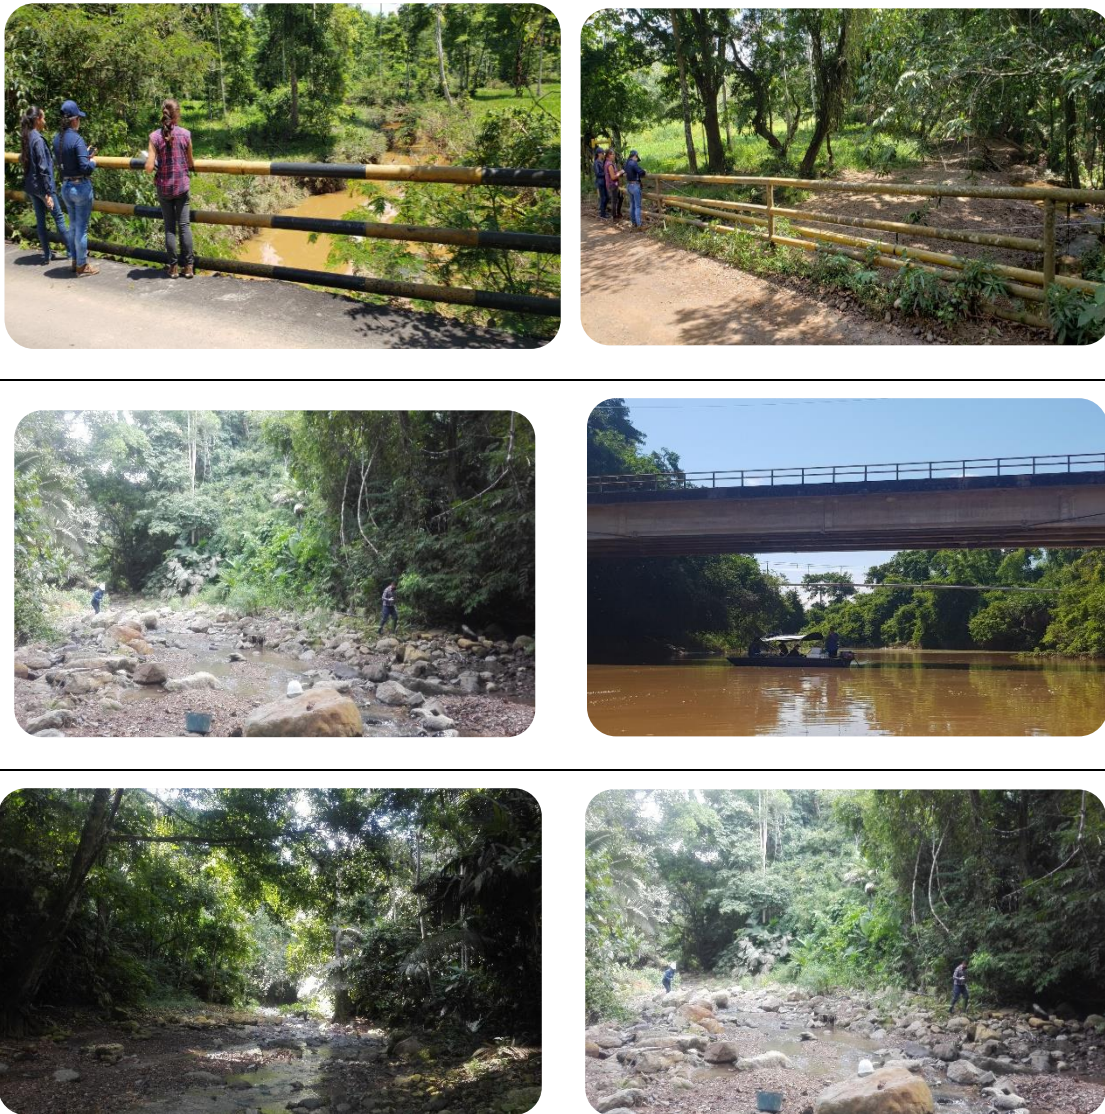
Registro fotográfico recorridos oculares por el área de influencia

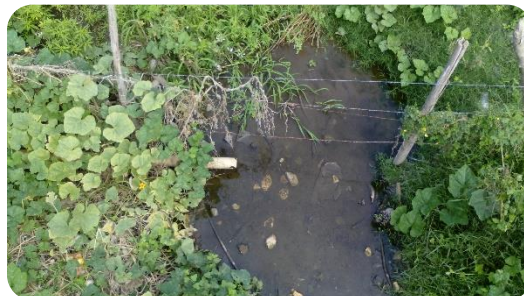
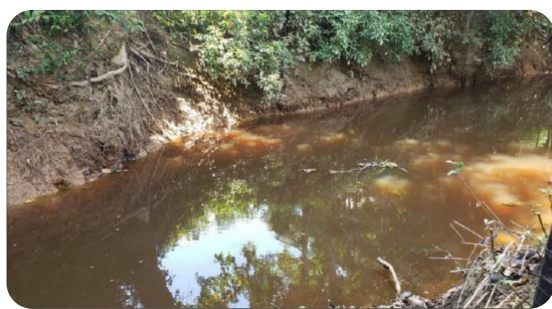
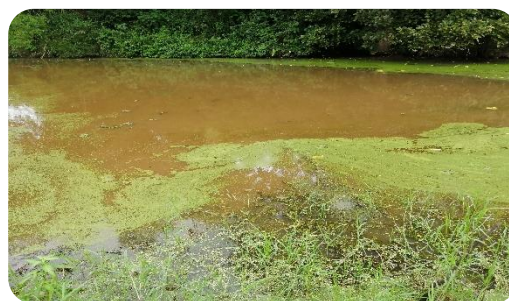
Recurso Hídrico. Es importante destacar que, en estudios realizados por la autoridad ambiental (CAS) a la quebrada el Zarzal, esta fuente hídrica ha tenido que soportar múltiples descargas que han ocasionado a lo largo del tiempo una sobrepresión trayendo consigo serias afectaciones en cuanto a su cantidad y calidad como la disminución de la oxigenación de sus aguas y la mortandad de peces (Suárez, 2016). Con base y para corroborar lo anterior, se realizaron tres visitas oculares al área de estudio intercepción quebrada El Zarzal- Ciénaga San Silvestre, tanto aguas arriba como aguas abajo el punto principal de muestreo, en donde se pudieron identificar los siguientes focos de contaminación:

Registro fotográfico vertimientos y formación de Cieno, área de influencia

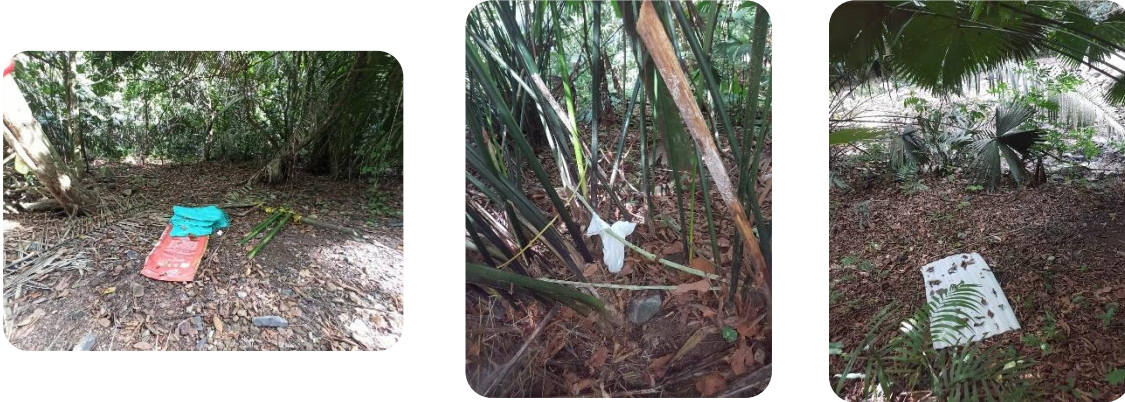
- **Residuos sólidos.** Actualmente Barrancabermeja en su área urbana pasa por una problemática ambiental en cuanto al manejo de los residuos sólidos, esta situación no es ajena en el área rural o natural, para este estudio en el área de influencia de la intercepción de la quebrada el Zarzal y la Ciénaga San Silvestre, en donde se encontraron bolsas plásticas, envolturas de comida, icopor, guantes, botellas de gaseosas, tablas, trapos dentro del cauce de la corriente hídrica, ocasionando alteración en las características físicas y químicas del agua. (Ver figura 26).

Registro fotográfico presencia de residuos sólidos, área de influencia

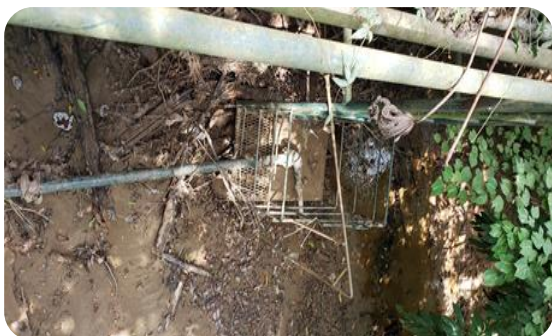
- **Captaciones de agua.** De acuerdo con el recorrido realizado 200 metros aguas arriba y abajo del punto principal de intercepción, se observaron captaciones de agua de la quebrada utilizada por fincas para el riego de cultivos y para bebederos de animales (búfalos), lo que conlleva a un impacto ambiental que afecta el caudal ecológico y repercute en la disminución del mismo, sumado a esto los fenómenos ambientales como “El Niño” pone en riesgo el caudal de la quebrada. (Ver figura 27).

Registro fotográfico captaciones de agua en fuente hídrica, área de influencia

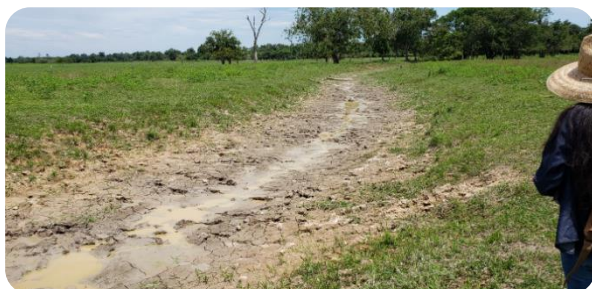
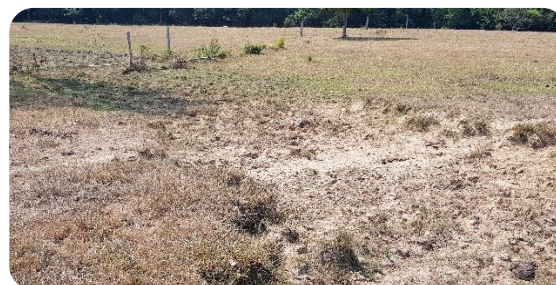
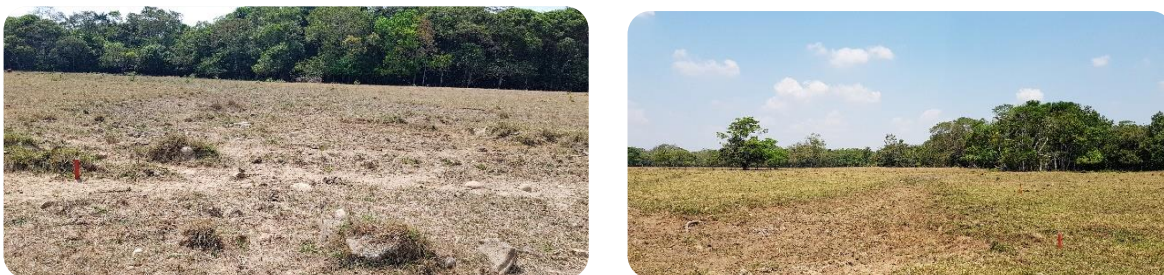
Recurso Suelo. La intervención del recurso suelo en la ronda hídrica de influencia sobre la intercepción quebrada El Zarzal- Ciénaga San Silvestre, ha ocasionado procesos de inestabilidad del terreno, producto de la deforestación mediante talas y quemas controladas, establecimiento de monocultivos, cambios morfológicos en los horizontes edáficos, intervención de drenajes naturales, cambio en el uso del suelo, presencia de residuos sólidos y empobrecimiento de la capa orgánica por el exceso de aplicación de agroquímicos que contribuyen a la erosión del suelo, esto debido a una ampliación de la frontera agropecuaria establecida en dicho sector de estudio. (**Ver figura 28**).

Registro fotográfico afectaciones sobre el suelo, área de influencia

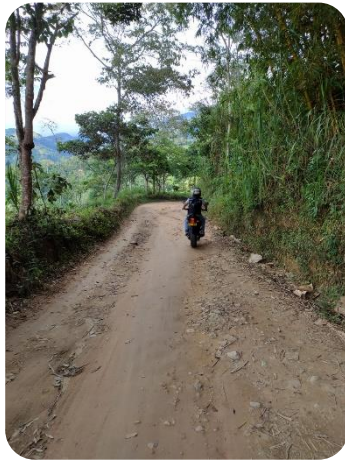
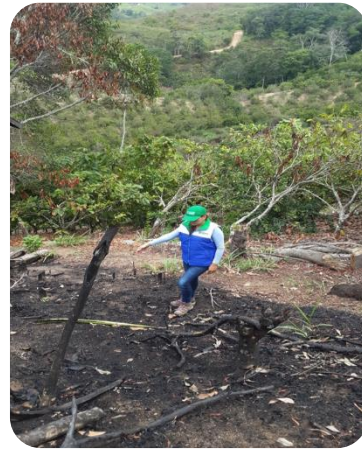
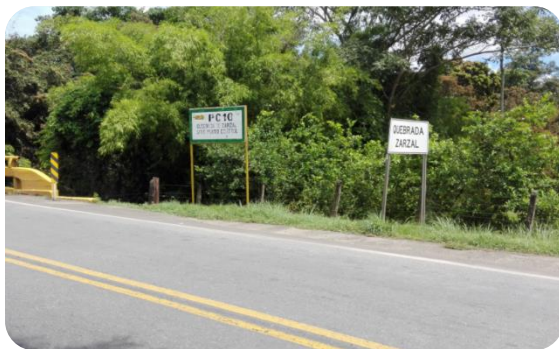
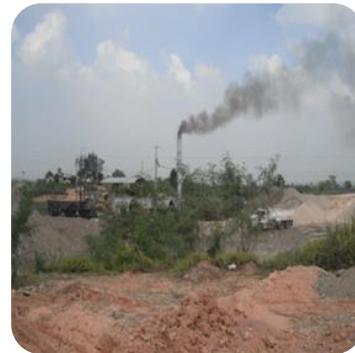
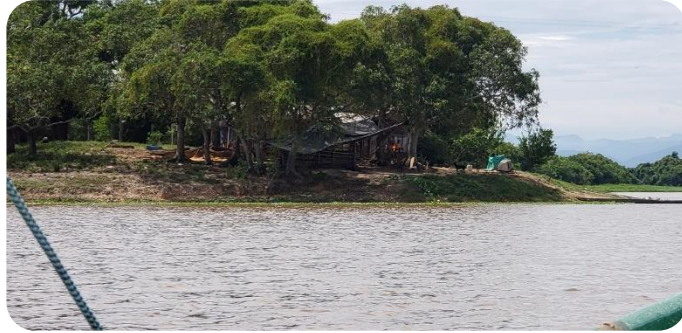
Recurso Aire. Con base en el estado actual del punto de intercepción de la quebrada El Zarzal – Ciénaga San Silvestre, se pudieron identificar tres (3) focos de afectación en la calidad del recurso aire:

Registro fotográfico afectaciones sobre el recurso aire, área de influencia

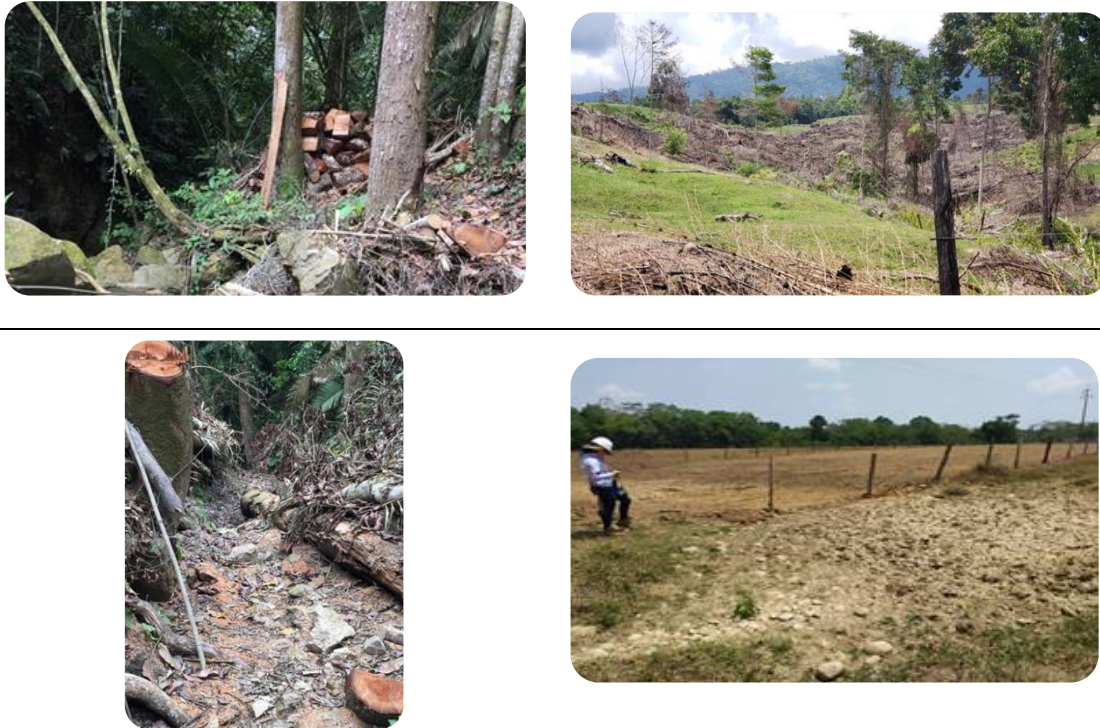
Recurso Fauna y Flora. La deforestación mediante tala, quemas controladas o el uso de herbicidas, para el establecimiento de cultivos extensivos, acarrea la destrucción de la flora nativa y por ende genera la fragmentación de los corredores boscosos, que son el hábitat de muchas especies faunísticas, siendo esto la confirmación de algunas afectaciones identificadas en los recorridos realizados en el área de influencia de la Intercepción quebrada El Zarzal- Ciénaga San Silvestre, esta situación ocasiona cambios en el estado natural del paisaje, contaminación del aire, alteración de las características fisicoquímicas del suelo, reducción en calidad y cantidad del recurso agua, migración y extinción de diferentes especies florísticas y faunísticas, conllevando todo esto a un fuerte desequilibrio del ecosistema que allí predomina. (**Ver figura 30**).

Registro fotográfico afectaciones sobre el recurso flora, área de influencia
