**Diagnóstico del grado de contaminación generado por las aguas mieles de café vertidas sin
tratamiento alguno a la quebrada Chibcha vereda La Cabaña, municipio de Inzá.**

Universidad Nacional Abierta y a Distancia - UNAD

Tecnología en Sistemas Agroforestales.

2023

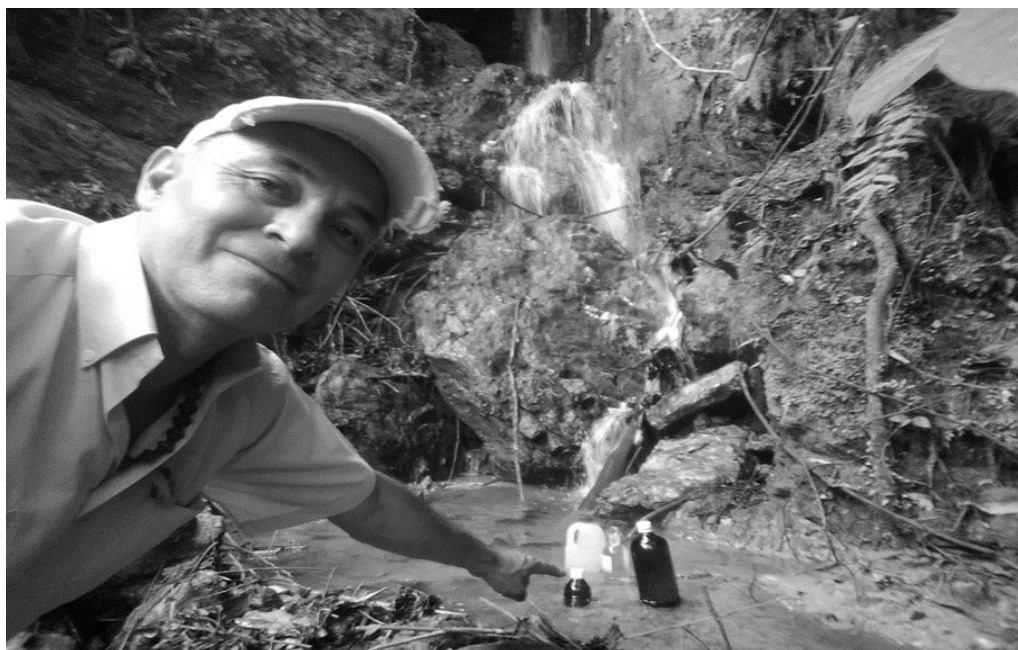
Figura 4

Toma de muestras calidad de agua precosecha

En consecuencia, los parámetros evaluados a las dos muestras de agua pre cosecha y pos cosecha, parte alta de la quebrada y aguas abajo fueron: Alcalinidad, Conductividad, Demanda bioquímica de oxígeno (DBO), Demanda Química de Oxígeno (DQO), Fósforo total, Nitratos, Nitritos, PH, Sólidos suspendidos y turbidez.

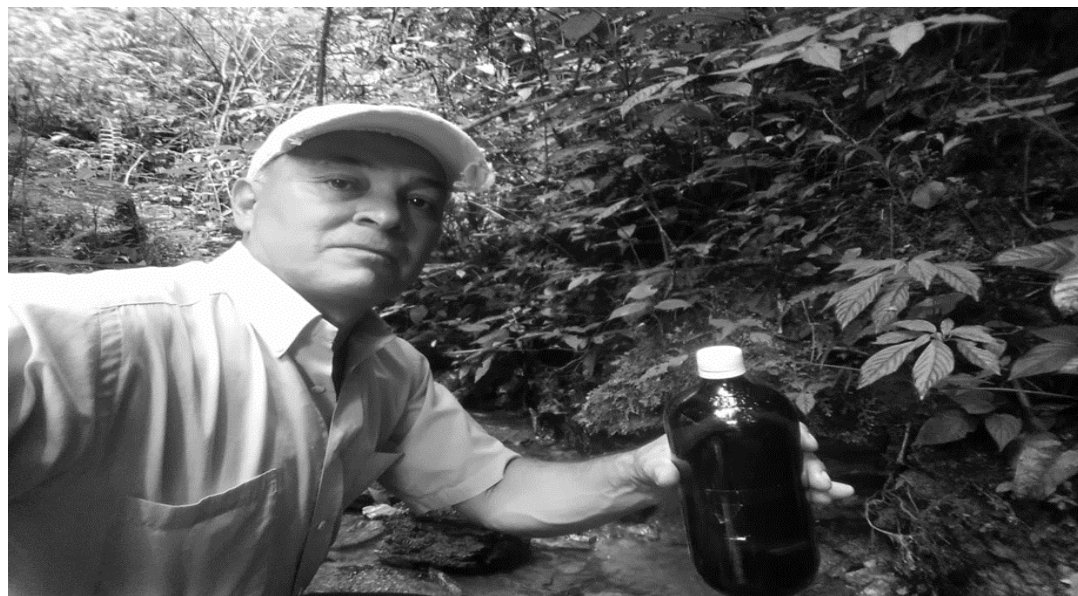
Figura 5

Toma de muestras calidad de agua postcosecha

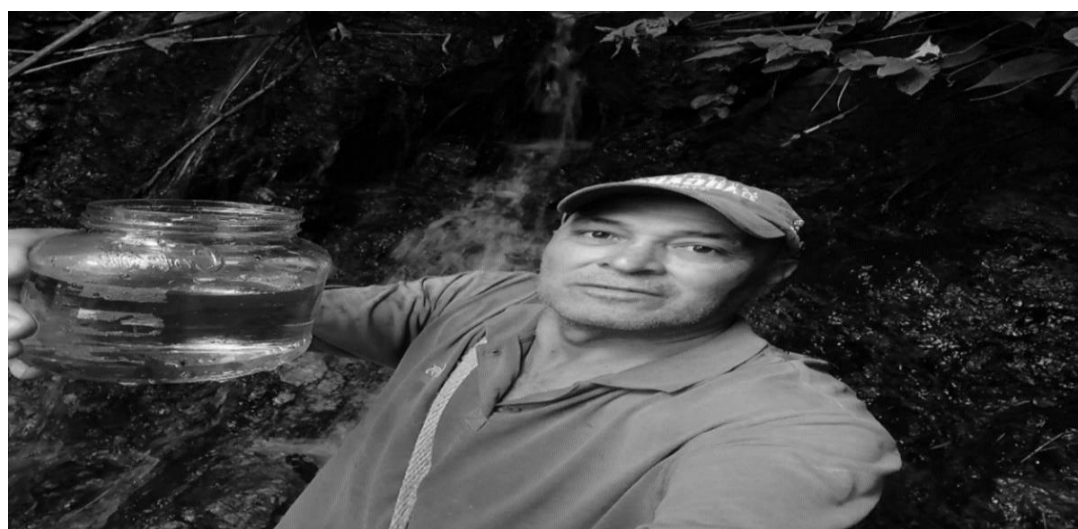
Figura 6

Toma de muestras calidad de agua post cosecha

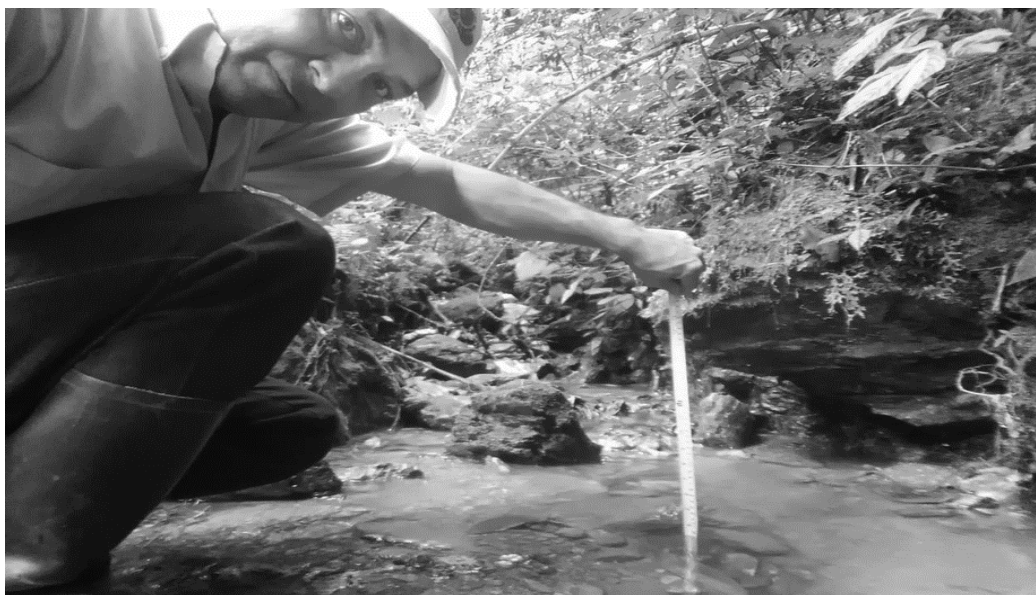
Figura 7

Medición aforo corriente de la quebrada

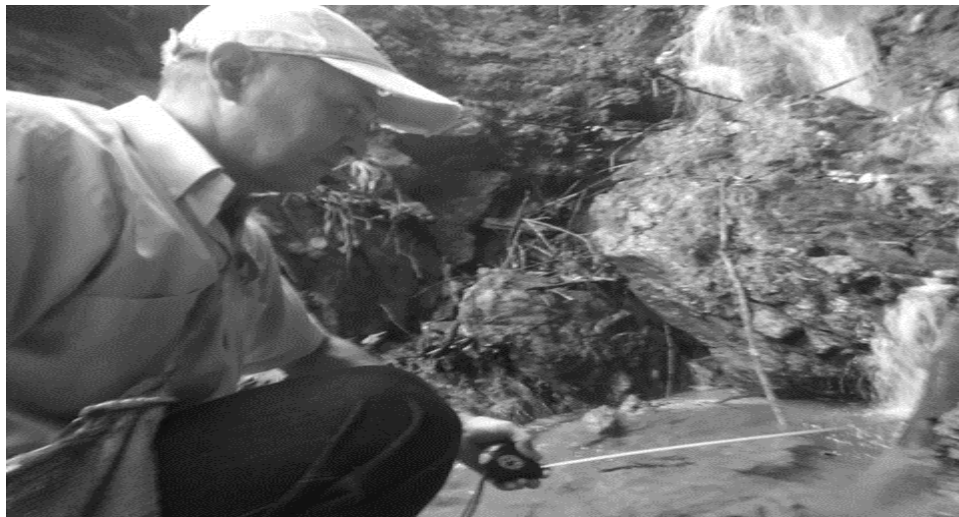
Figura 8

Medición aforo corriente de la quebrada

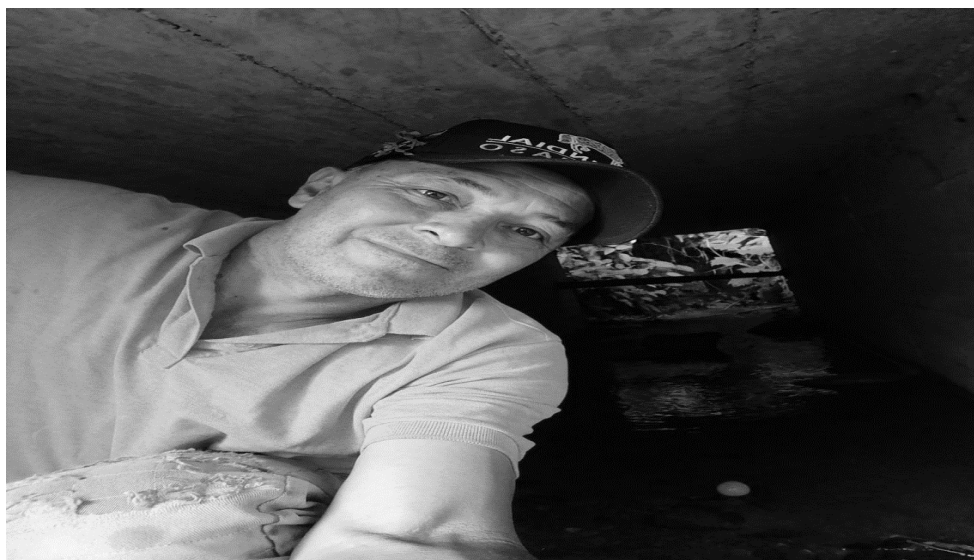
Figura 9

Medición aforo corriente de la quebrada: método del pin pong o flotador.

Como se ha se ha mencionado, la quebrada recibe cantidades ocasionales de lixiviados y/o aguas mieles resultantes del beneficio húmedo del café (BHC) provenientes del lavado de 8400 kilogramos de pergamino que corresponde a la producción de 40.000 árboles de café producto de tres fincas. Para beneficiar esta cantidad de café y su respectivo desmucilaginado (retiro del mucilago que rodea la almendra) se genera una cantidad aproximada de 35.110 litros de agua residual que es vertida directamente al cauce de la quebrada; cuyo caudal promedio (método del flotador y calculado con la fórmula $Q = V \times A$ donde Q es caudal, V es velocidad y A es área) es de 16.3 L/seg.

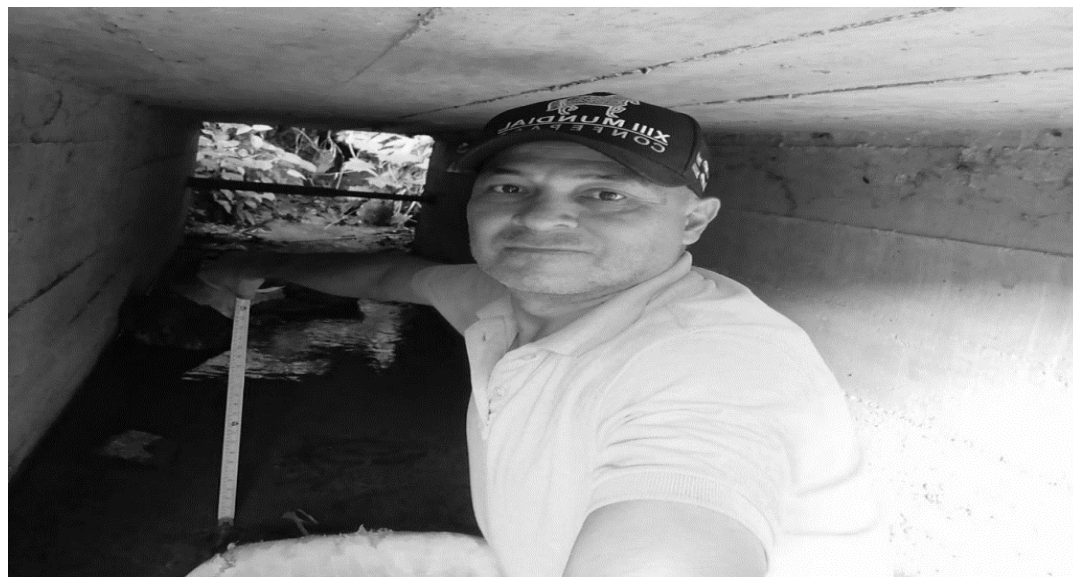
Figura 10

Cálculo del caudal de la quebrada
