**Diagnóstico de las Condiciones Sanitarias en la Parte Media Cuenca del Río Molino**  
**Popayán - Cauca, Colombia**

Universidad Nacional Abierta y a Distancia UNAD

Tecnología en Saneamiento Ambiental

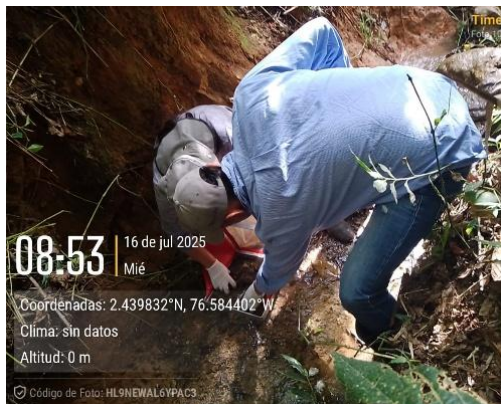
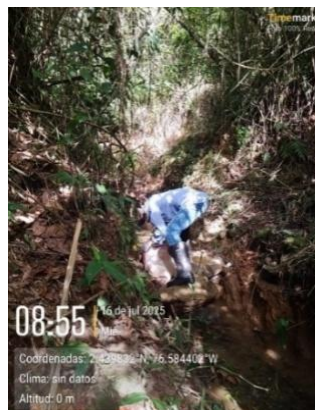
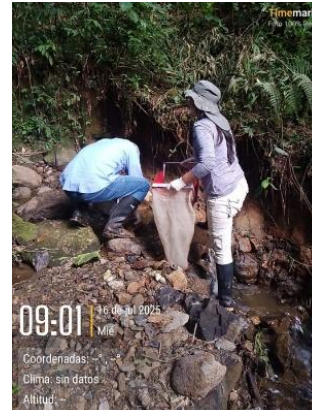
## Figura 2

Ubicado en la vereda El Sendero, municipio de Popayán; este afluente desemboca en la cuenca media del río Molino y presenta contaminación por vertimientos, residuos sólidos y actividades agropecuarias, como los cultivos de café. Para los muestreos el afluente se divide en tres: parte baja, media y alta respectivamente (figuras 2).

*Puntos de muestreos parte baja, media y alta en la Afluente El Sendero*

*Nota:* Imágenes tomadas durante la jornada de muestreo en la Afluente El Sendero A) Parte baja

B) Parte media C) Parte alta

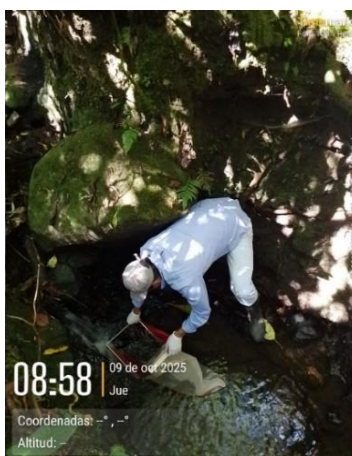
## Figura 3

Ubicado en la vereda Santa Bárbara, municipio de Popayán - Cauca. Esta fuente hídrica cuenta con un sistema de acueducto veredal compuesto por una bocatoma y una infraestructura hidráulica destinada al abastecimiento de agua para una parte significativa de la comunidad de Santa Bárbara (figura 3).

*Puntos de muestreo parte alta y baja de la Afluente Pata de Venado*

*Nota:* Imágenes tomadas durante la jornada de muestreo en la Afluente Pata de Venado

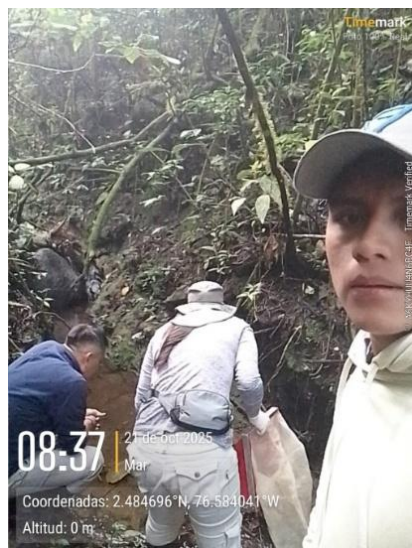
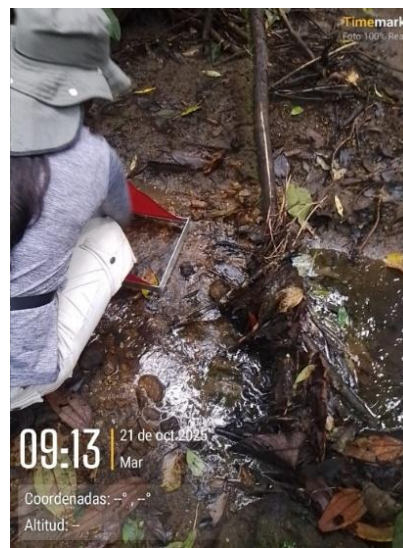
### **Figura 4**

Ubicado en la vereda Santa Bárbara, municipio de Popayán. Cauca, en el sitio se realizaron dos tomas de muestra, una antes y otra después de la bocatoma, con el fin de evaluar posibles variaciones en la calidad del agua del afluente.

*Puntos de muestreo parte alta y baja de la Afluente La Honda*

*Nota:* Imágenes tomadas durante el muestreo en la Afluente La Honda A) Parte baja B) Parte alta

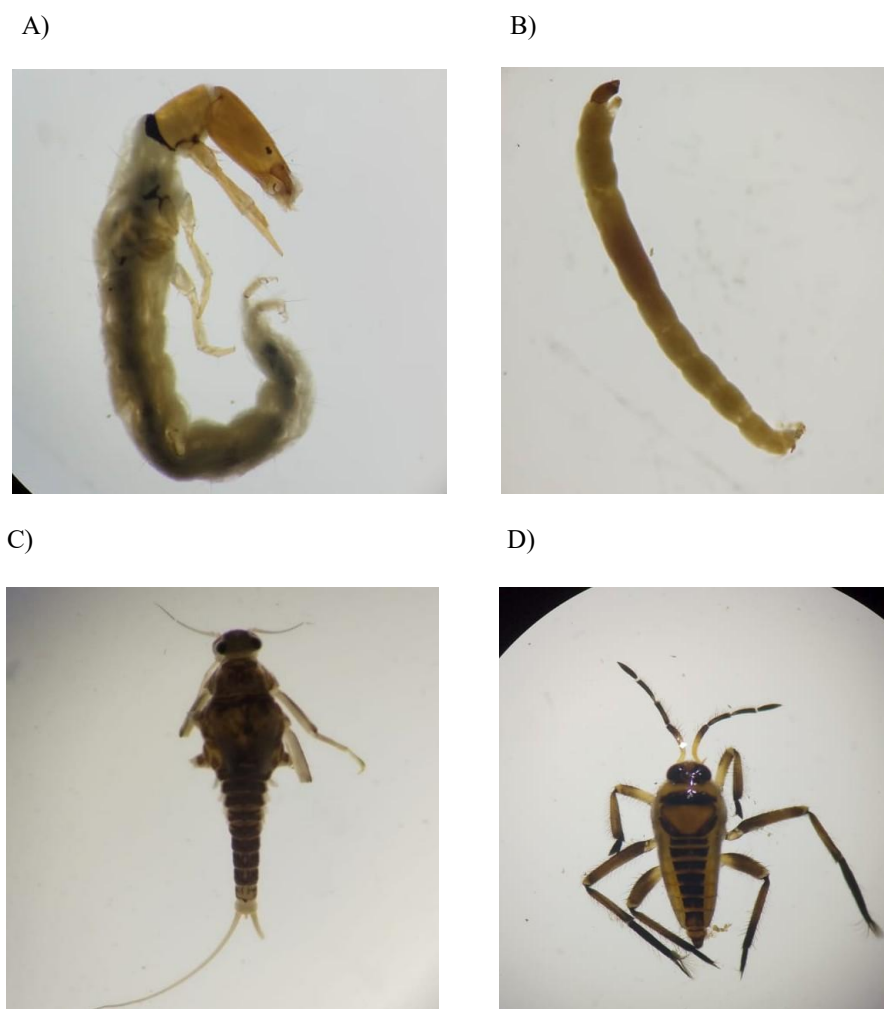
## Figura 6

Se hallaron Macroinvertebrados altamente sensibles y tolerantes a la contaminación en la afluente El Sendero (Figura 6)

*Segundo muestreo en la parte media de la Afluente El Sendero*

*Nota: Macroinvertebrados más representativos en la parte media de la afluente El Sendero A) Orden Trichoptera-Hydrobiosidae B) Orden Diptera-Chironomidae C) Orden Ephemeroptera-Batidae D) Orden Hemiptera-Veliidae*

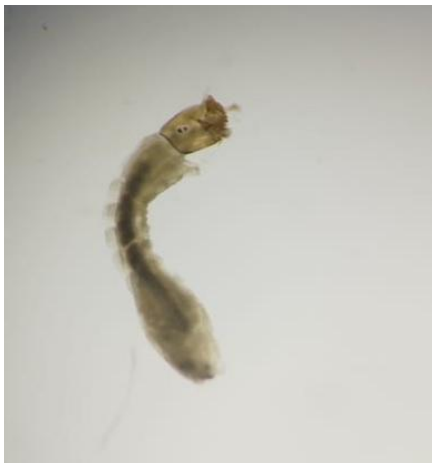
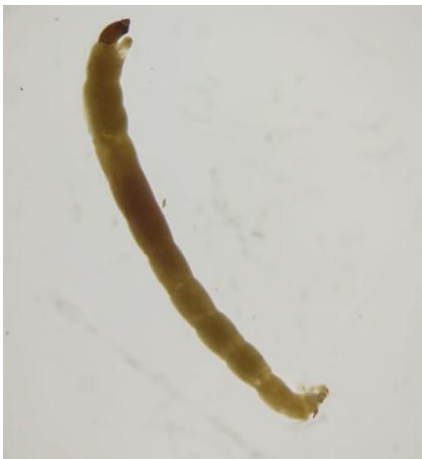
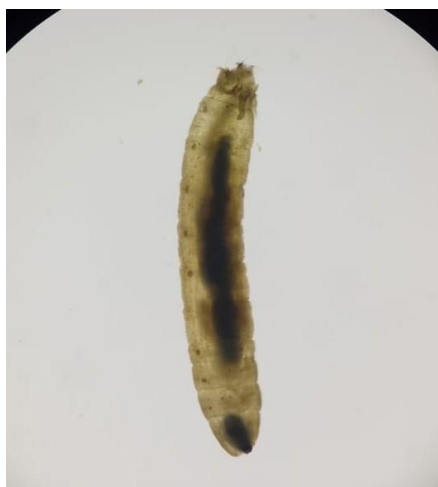
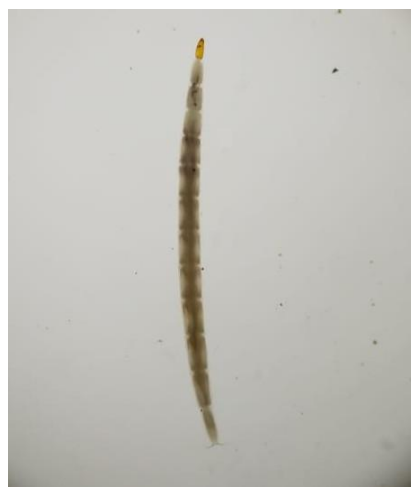
## Figura 7

Se identificaron Macroinvertebrados Moderadamente Sensibles, Tolerantes a la contaminación en la afluente El Sendero (Figura 7)

*Tercer muestreo en la parte alta de la Afluente El Sendero*

*Nota:* Macroinvertebrados más representativos en la parte alta de la afluente El Sendero A)

Orden *Diptera* - *Simuliidae* B) Orden *Diptera* - *Chironimidae* C) Orden *Diptera* - *Musidae* D)

Orden *Diptera* - *Ceratopogonidae*

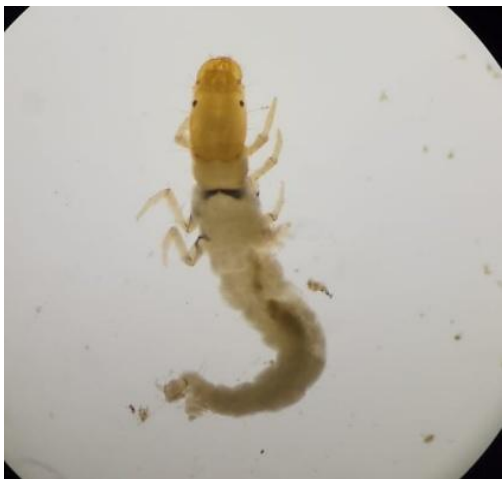
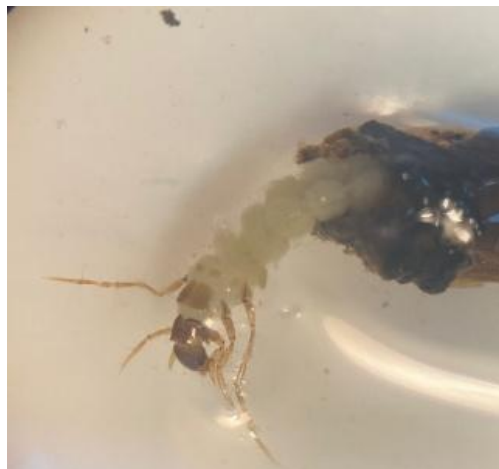
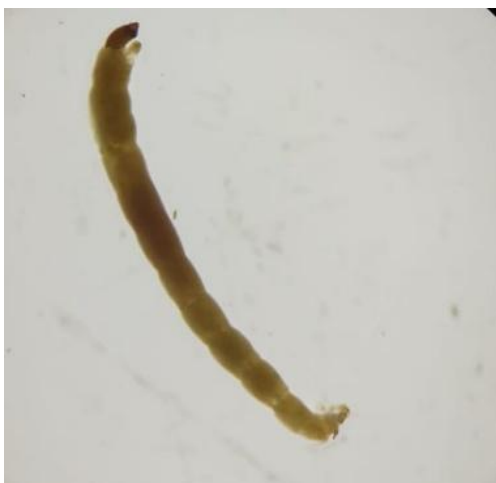
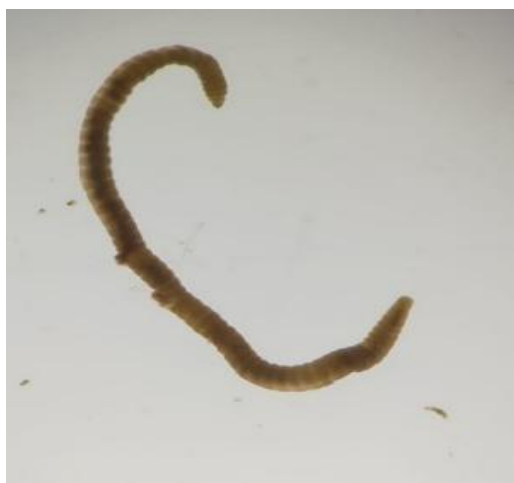
*Primer muestreo en la parte baja de la Afluente Pata de Venado*

*Nota: Macroinvertebrados más representativos en la parte baja de la Afluente Pata de Venado A)*

*Orden Trichoptera-Hydrobiosidae B) Orden Trichoptera-Calamoceratidae C) Orden Diptera-*

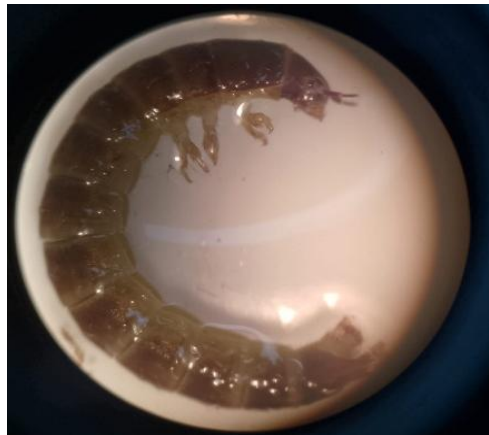
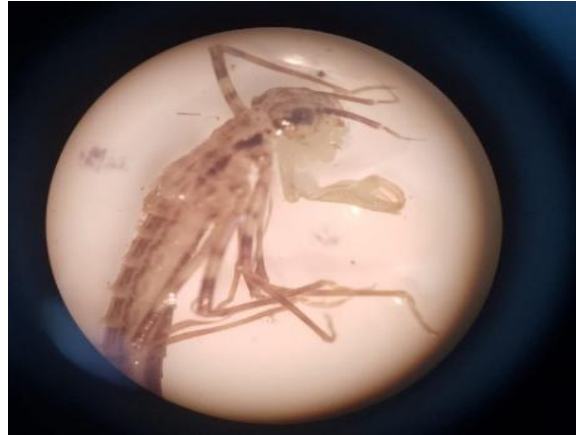
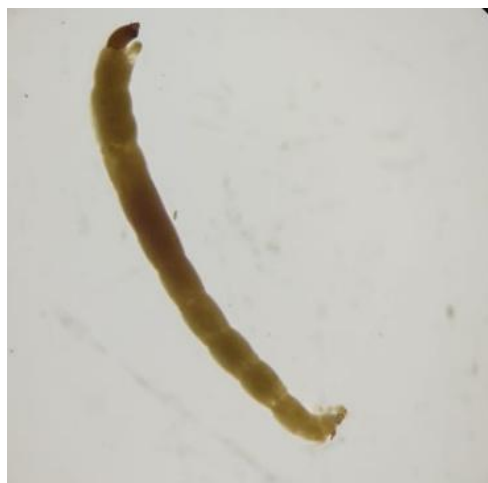
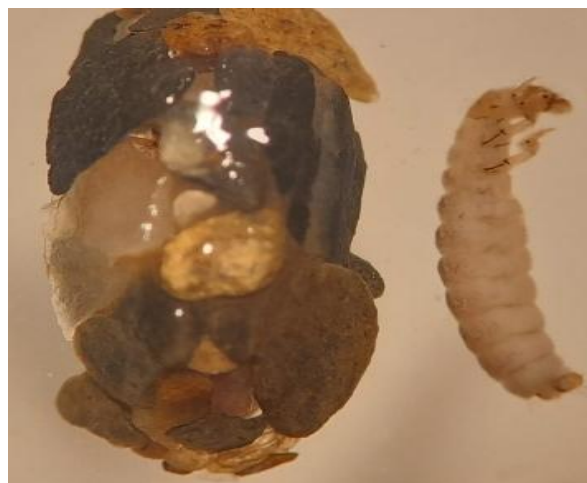
*Segundo muestreo en la parte alta de la Afluente Pata de Venado*

*Nota: Macroinvertebrados más representativos en la parte alta de la Afluente Pata de Venado A)*

*Orden Coleoptera-Ptilodactylidae B) Orden Coleoptera-Elmidae C) Orden Diptera-*

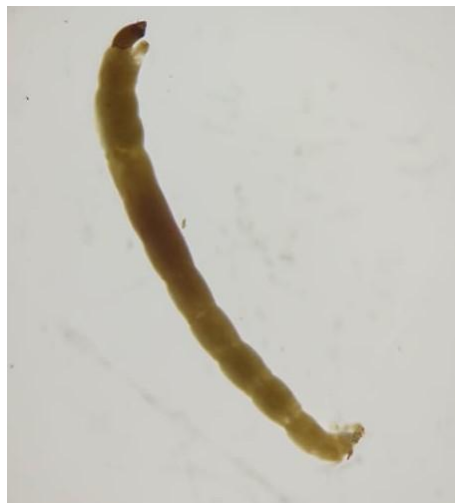
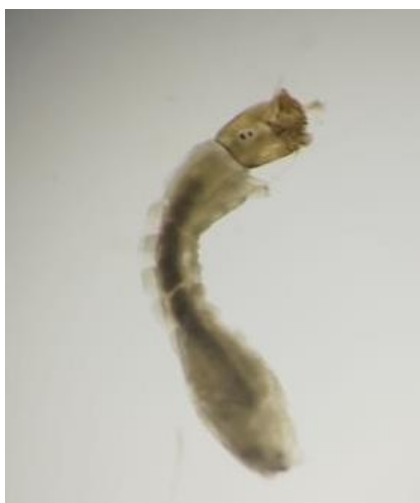
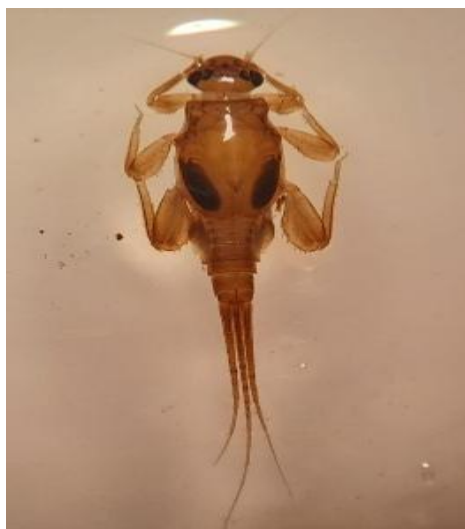
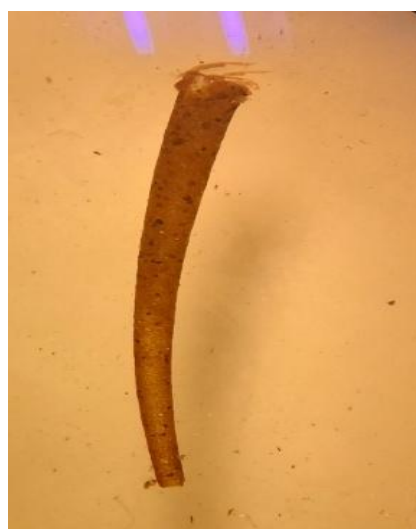
*Primer muestreo en la parte baja de la Afluente La Honda*

*Nota: Macroinvertebrados más representativos en la parte baja de la Afluente La Honda A)*

*Orden Diptera-Chironomidae B) Orden Diptera-Simuliidae C) Orden Ephemeroptera-*

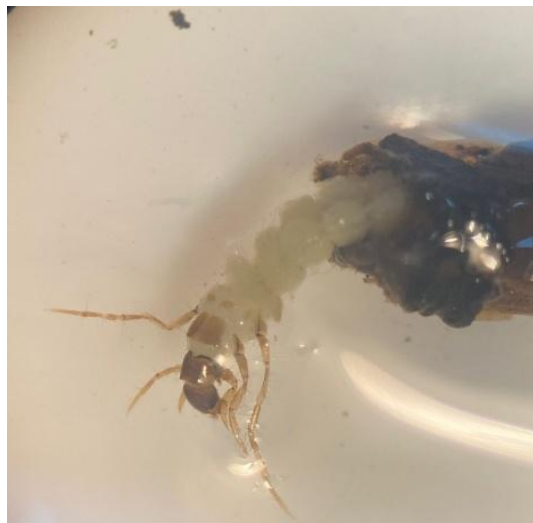
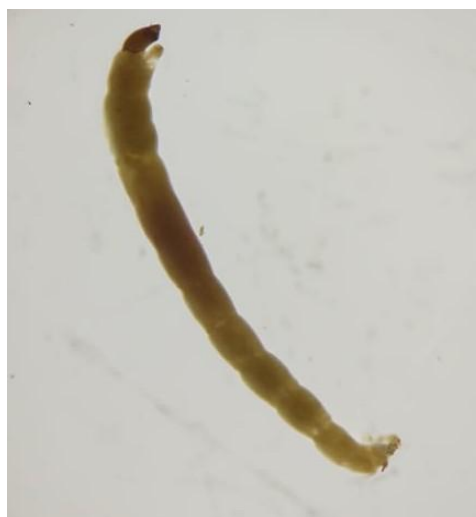
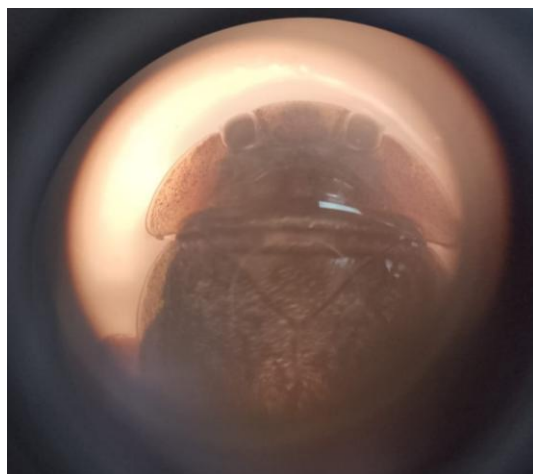
*Segundo muestreo en la parte alta de la Afluente La Honda*

*Nota: Macroinvertebrados más representativos en la parte alta de la Afluente la Honda A) Orden Trichoptera - Calamoceratidae B) Orden Diptera-Chironomidae C) Orden Coleoptera-Dytiscidae D) Orden Hemiptera-Naucoridae*

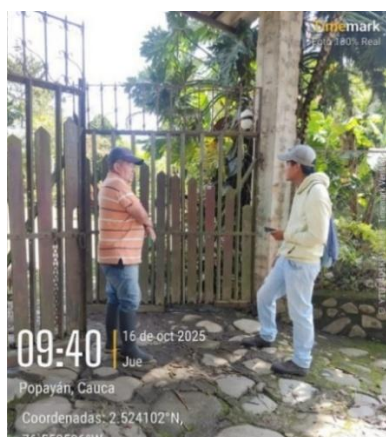
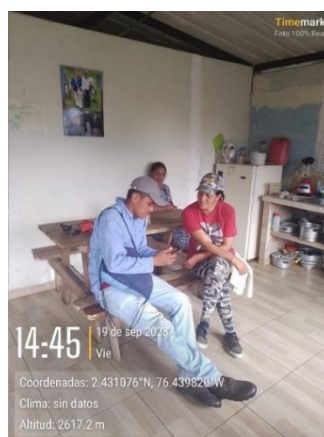
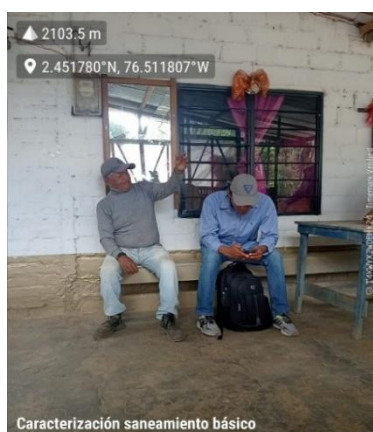
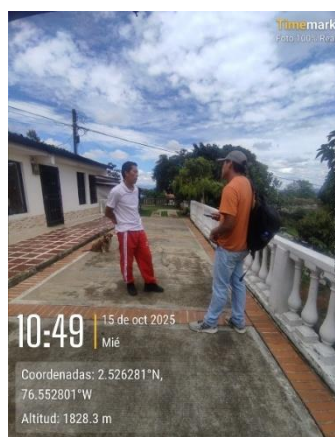
## Figura 12

### *Encuestas de Saneamiento Básico*

*Nota:* Encuestas de Saneamiento Básico con la herramienta Epicollect5

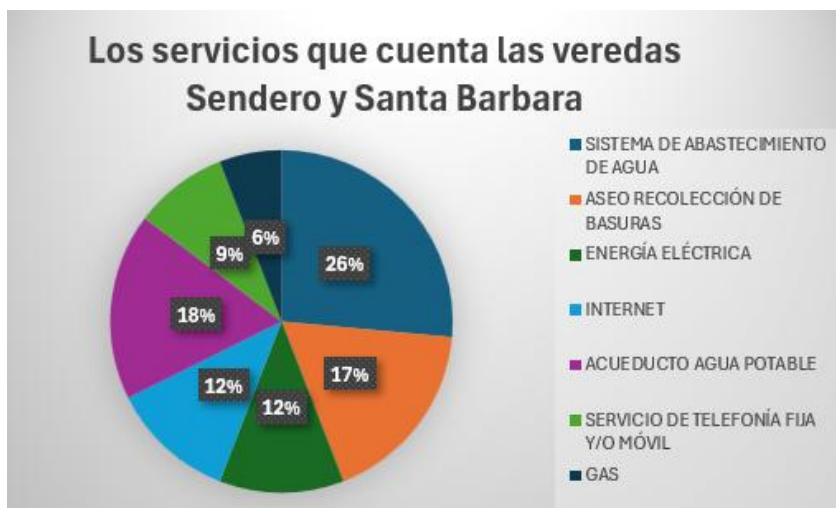
### Figura 19

*Servicios públicos en las veredas Santa Bárbara y Sendero*

*Nota:* En las veredas encuestadas El Sendero y Santa Bárbara, la mayoría cuentan con un sistema de abastecimiento de agua veredal, que, aunque la mayoría tienen acueducto, no todas cuentan con un sistema de agua potable.

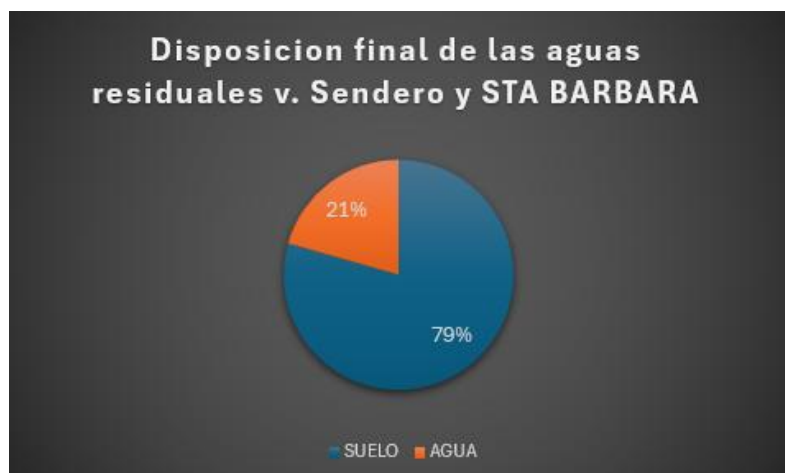
### Figura 23

*Vertimientos de Aguas Residuales en las Veredas Sendero y Santa Bárbara*

*Nota:* De acuerdo con los resultados, se muestra las aguas residuales domesticas se vierten directamente al suelo y al agua, lo anterior evidencia una notable contaminación a estos importantes recursos.
