Universidad Nacional Abierta y A Distancia - UNAD
Escuela de Ciencias Agrícolas Pecuarias y del Medio Ambiente – ECAPMA

Diagnóstico de impactos ambientales generados por la expansión urbana en el municipio de Soacha Cundinamarca.

Programa
Ingeniería Ambiental

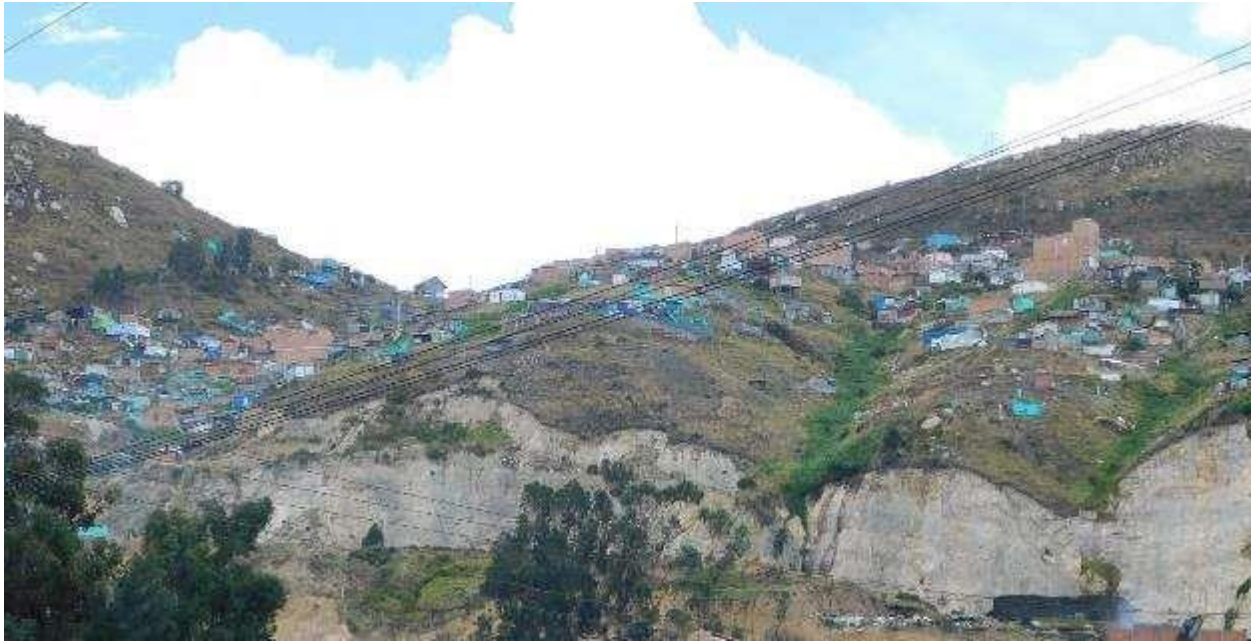
*fotografía 2 Expansión Urbana corregimiento 1 Fuente: Autor
la vereda panamá ubicada en el corregimiento 1 zona rural del municipio de Soacha es el punto de mayor porcentaje de asentamientos poblacionales ilegales en áreas de montaña.*

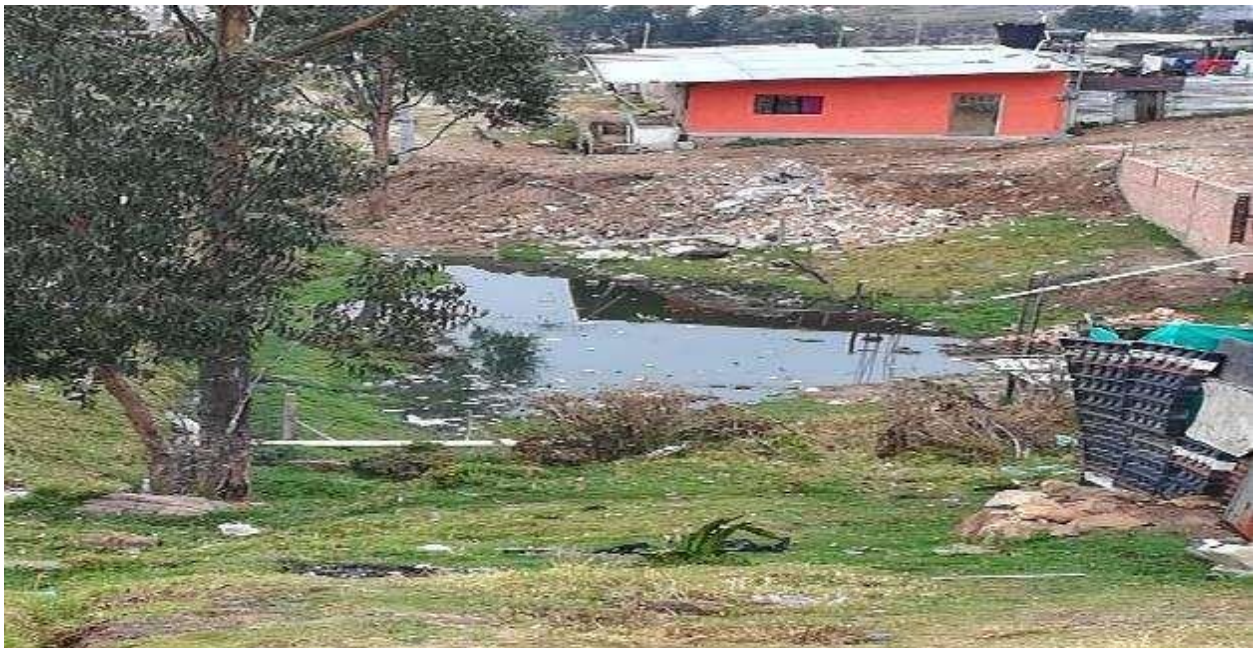
fotografía 3 Vertimiento de ARD a campo abierto Fuente: Autor

*la falta de saneamiento básico y redes de alcantarillado en la vereda panamá generan contaminación del suelo y las fuentes hídricas por vertimientos de aguas residuales domesticas
ARD*

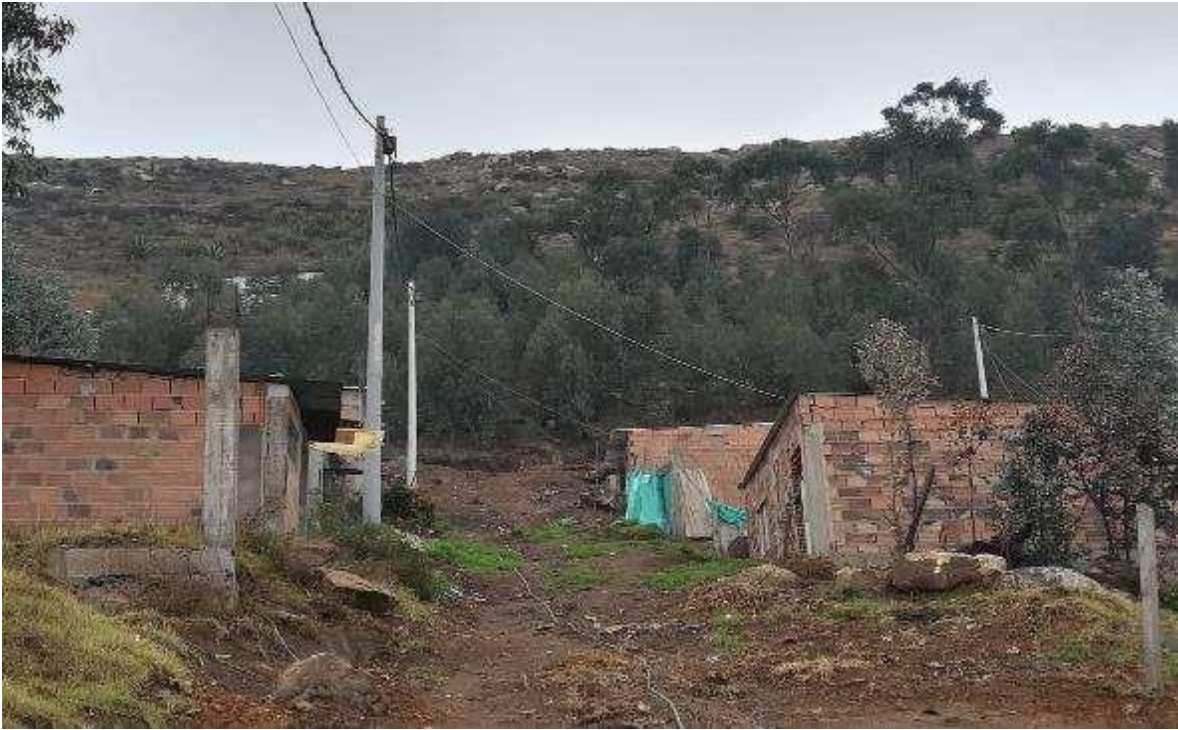
*fotografía 4 Deforestación zonas de montaña Fuente: Autor
las actividades de construcción de unidades habitacionales en la vereda panamá generan la tala de árboles y deforestación de la zona de montaña.*

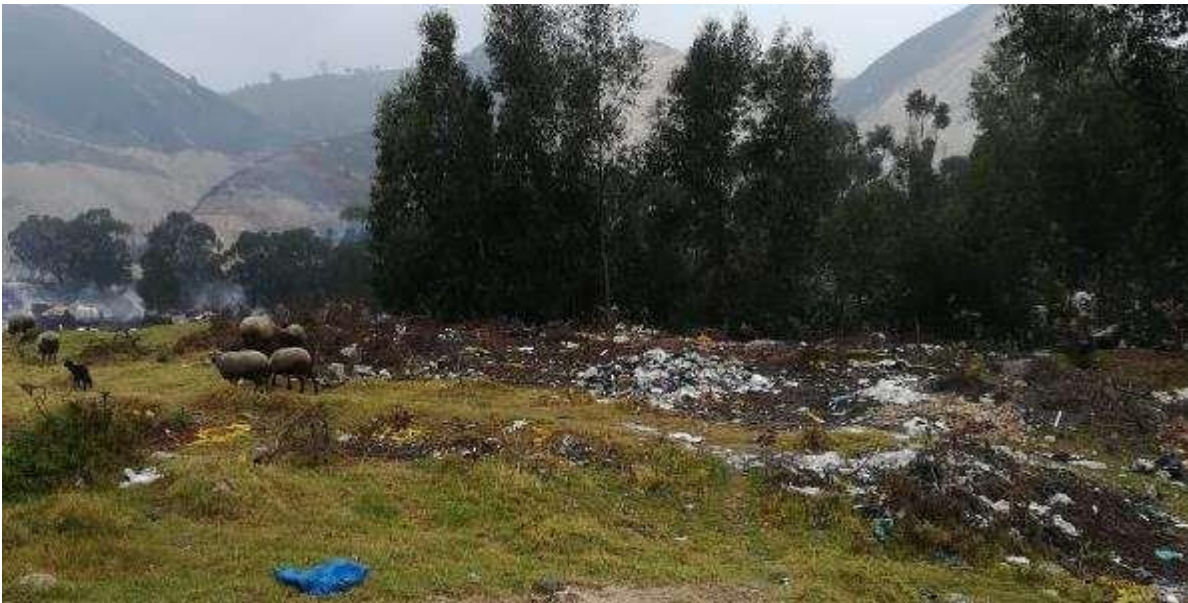
fotografía 5 Disposición ilegal de residuos sólidos Fuente: Autor

Los asentamientos poblacionales ilegales en zonas de montaña carecen de condiciones óptimas de saneamiento ambiental básico; Contaminación del suelo.

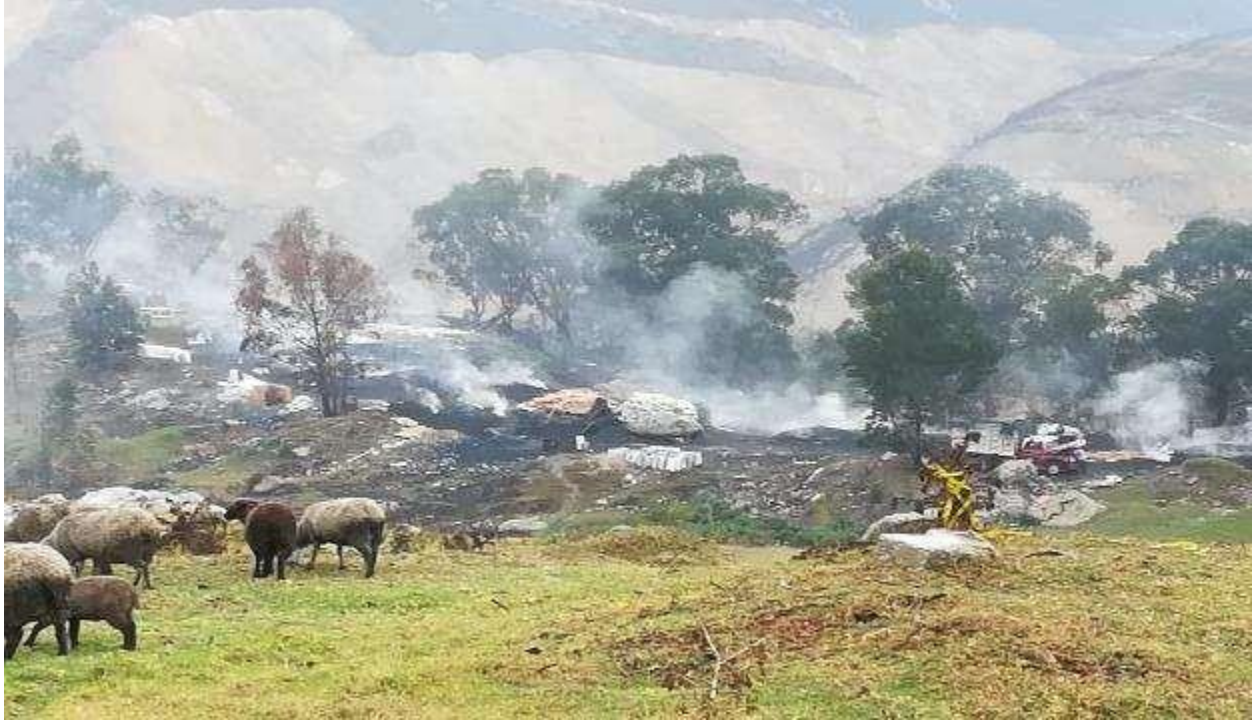
fotografía 6 contaminación atmosférica Fuente: Autor

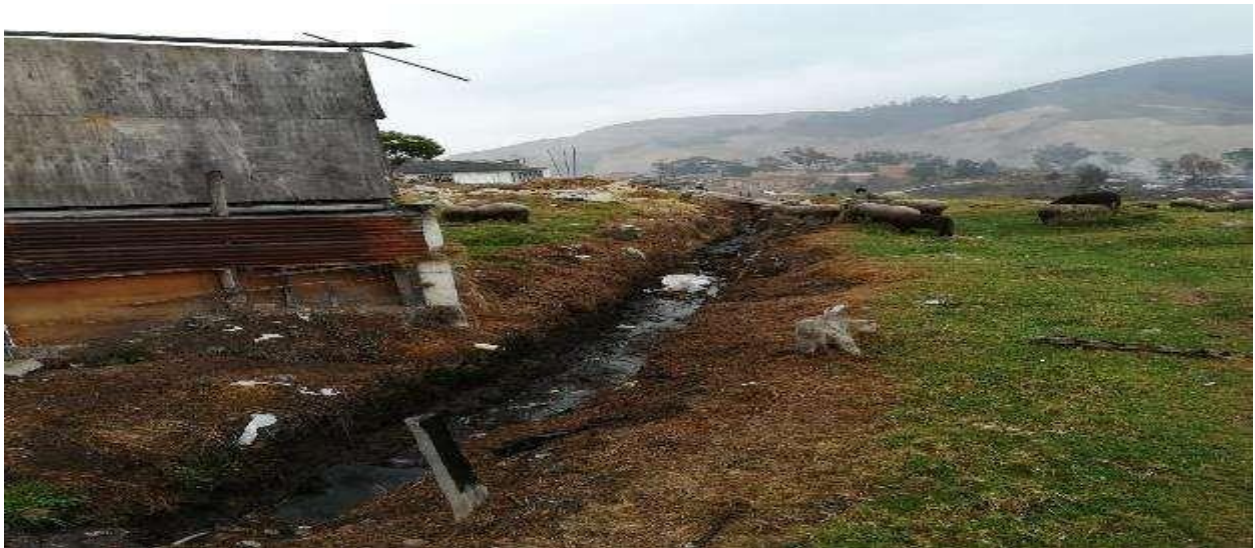
fotografía 7 Aguas residuales domesticas sin canalización Fuente: Autor

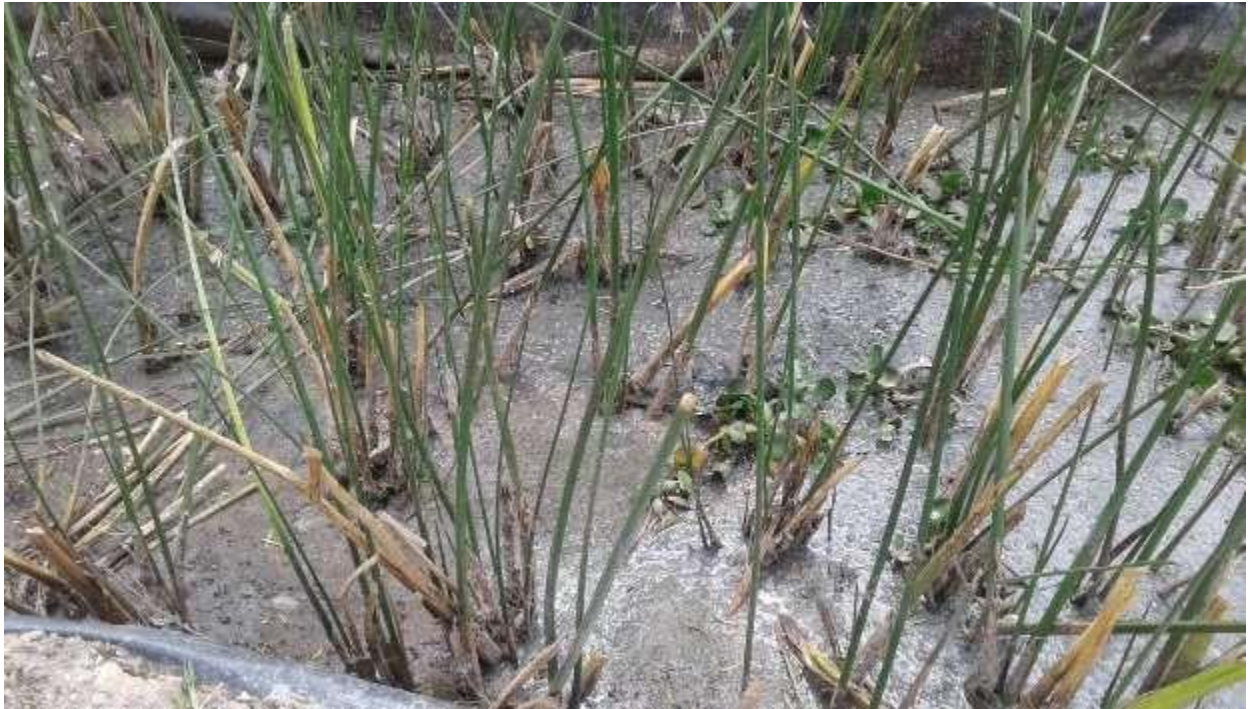
fotografía 8 vertimiento de ARD humedal tierra blanca Fuente: Autor
El humedal Tierra Blanca está ubicado en la comuna 1 zona urbana del municipio, impactado por los vertimientos continuos de aguas residuales domesticas de las viviendas construidas en la ronda hídrica.

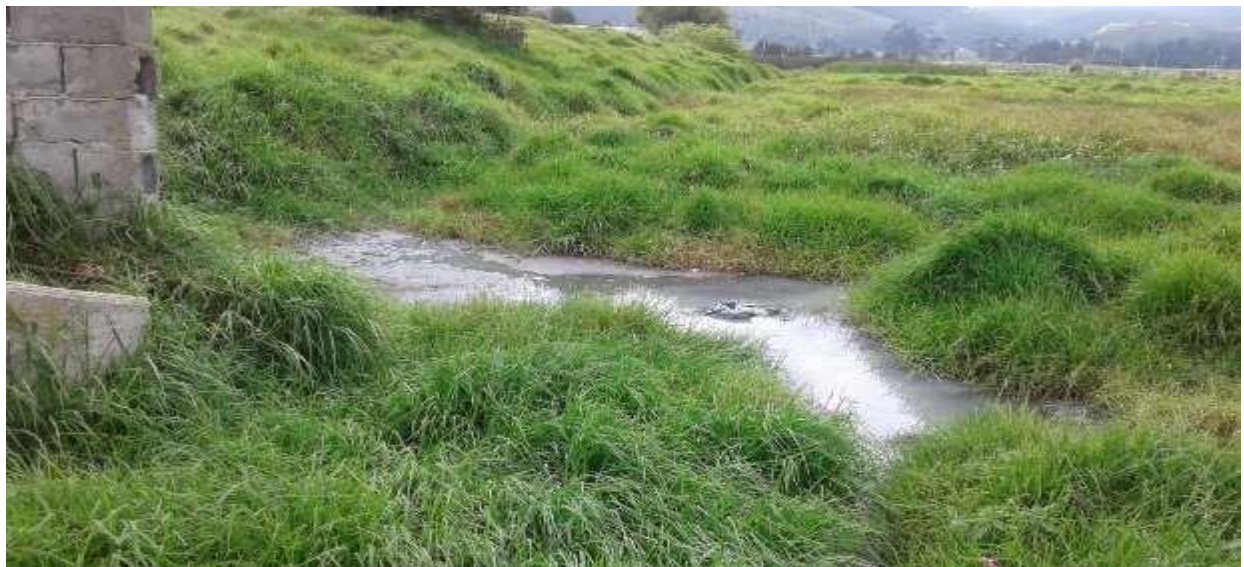
fotografía 9 vertimiento de ARD en humedal tierra blanca Fuente: Autor
El vertimiento de aguas residuales domesticas degrada la calidad del agua, deteriora la vegetación, perdiendo el poder de retención y ciclo natural del humedal tierra blanca

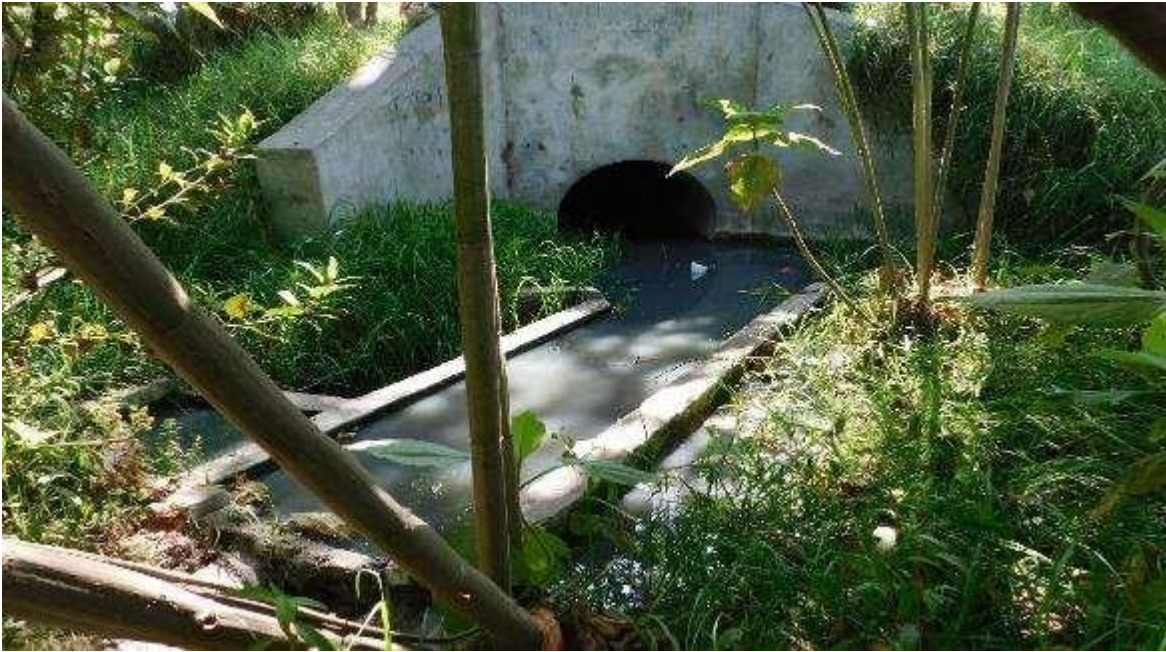
fotografía 10 vertimientos aguas grises al humedal Neuta Fuente: Autor

las aguas grises no poseen cargas de materia fecal, pero la presencia de tensoactivos¹⁴ y otros productos químicos degradan las características del humedal Neuta.

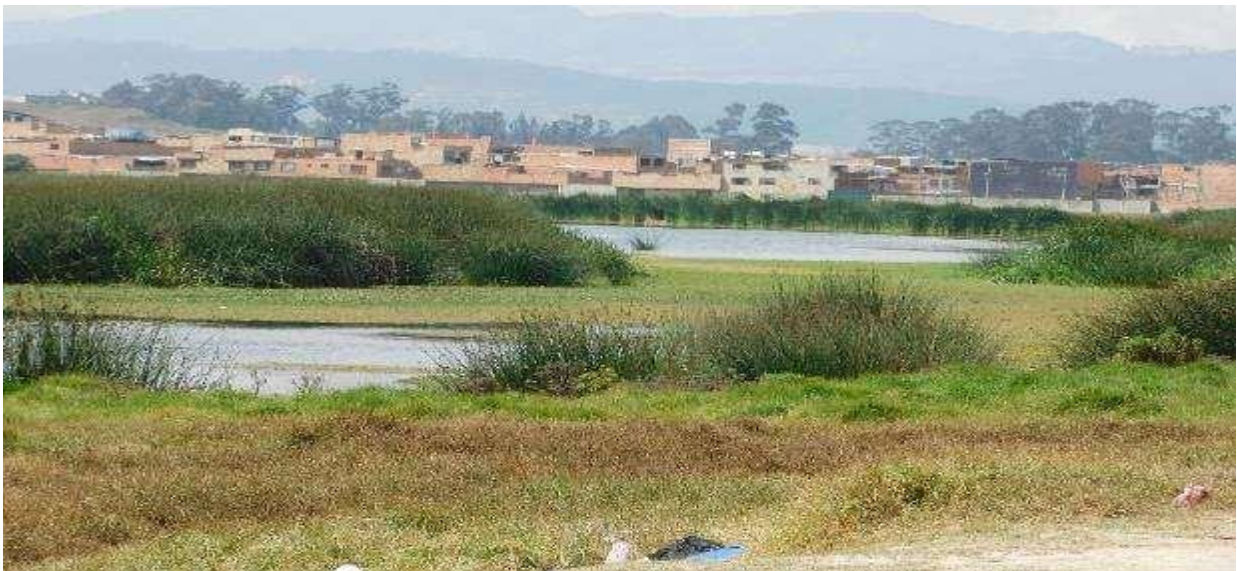
fotografía 11: expansión urbana en ronda hídrica humedal Neuta Fuente: Autor

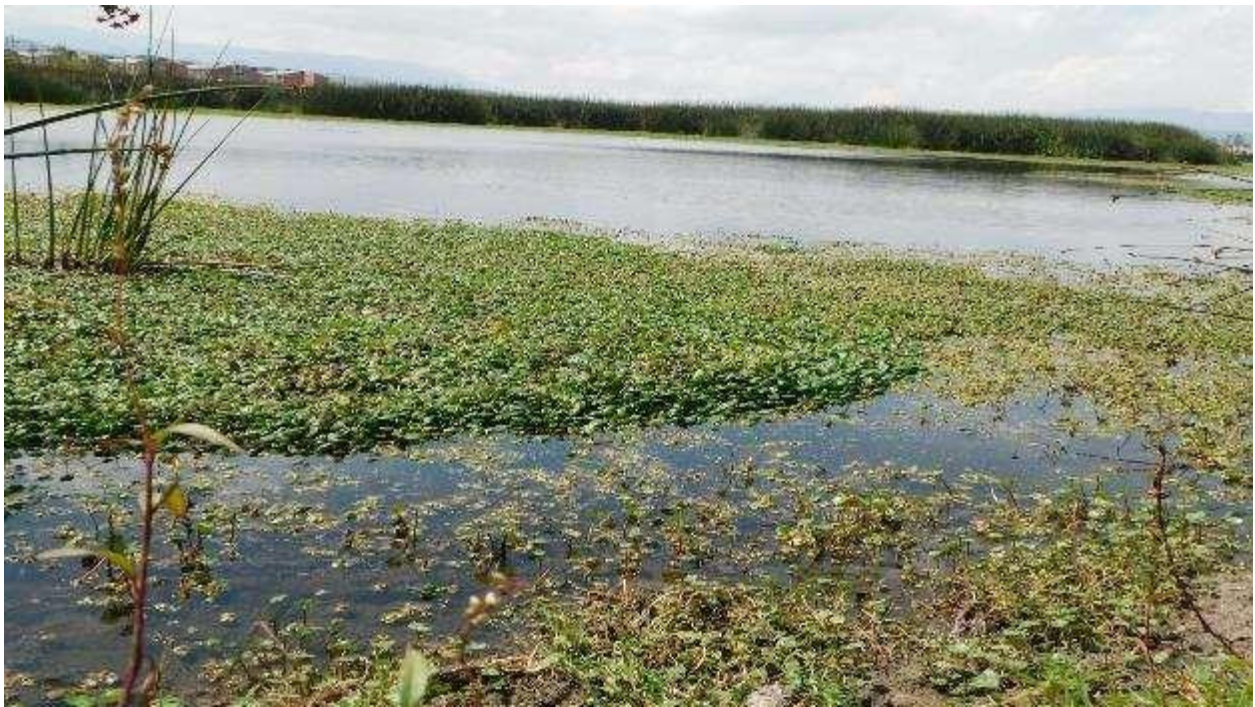
fotografía 12 Espejo de agua humedal Neuta Fuente: Autor
El humedal Neuta conserva el espejo de agua a pesar de los procesos de expansión urbana realizados en su ronda hídrica.

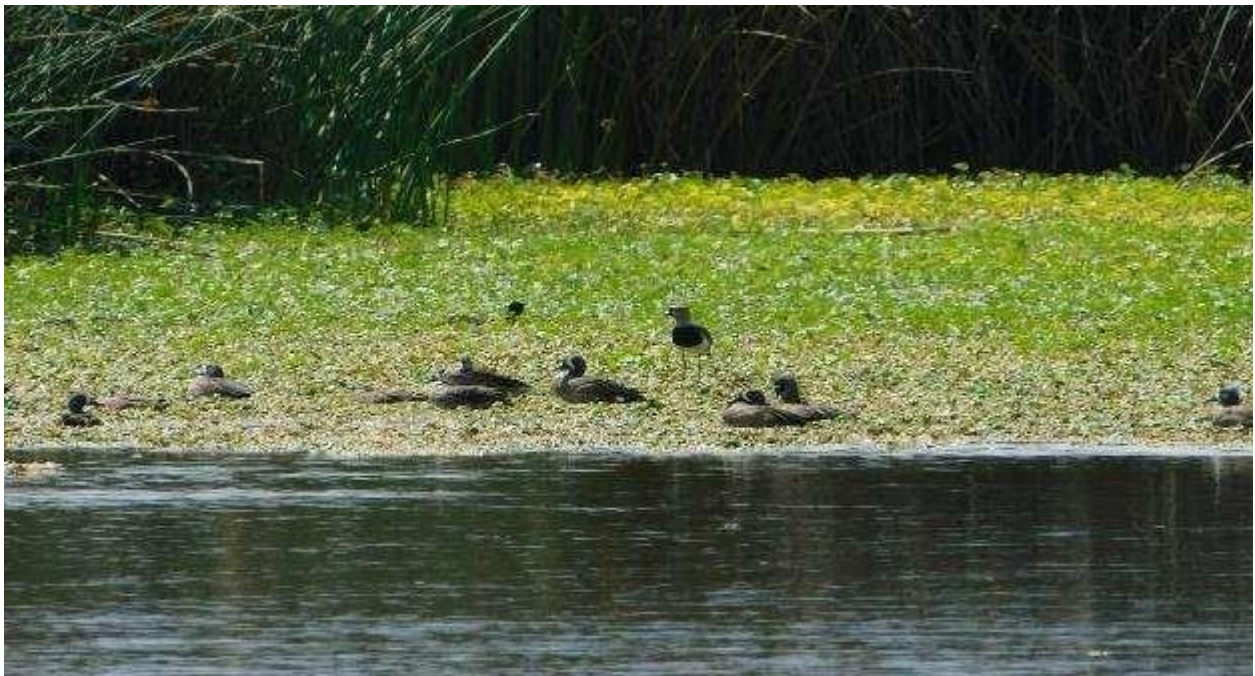
fotografía 13 Afectación proceso migración pato canadiense Fuente: Autor
La contaminación auditiva generada por el ruido emitido en las viviendas construidas en ronda hídrica afecta la estabilidad del pato canadiense en su proceso de migración.

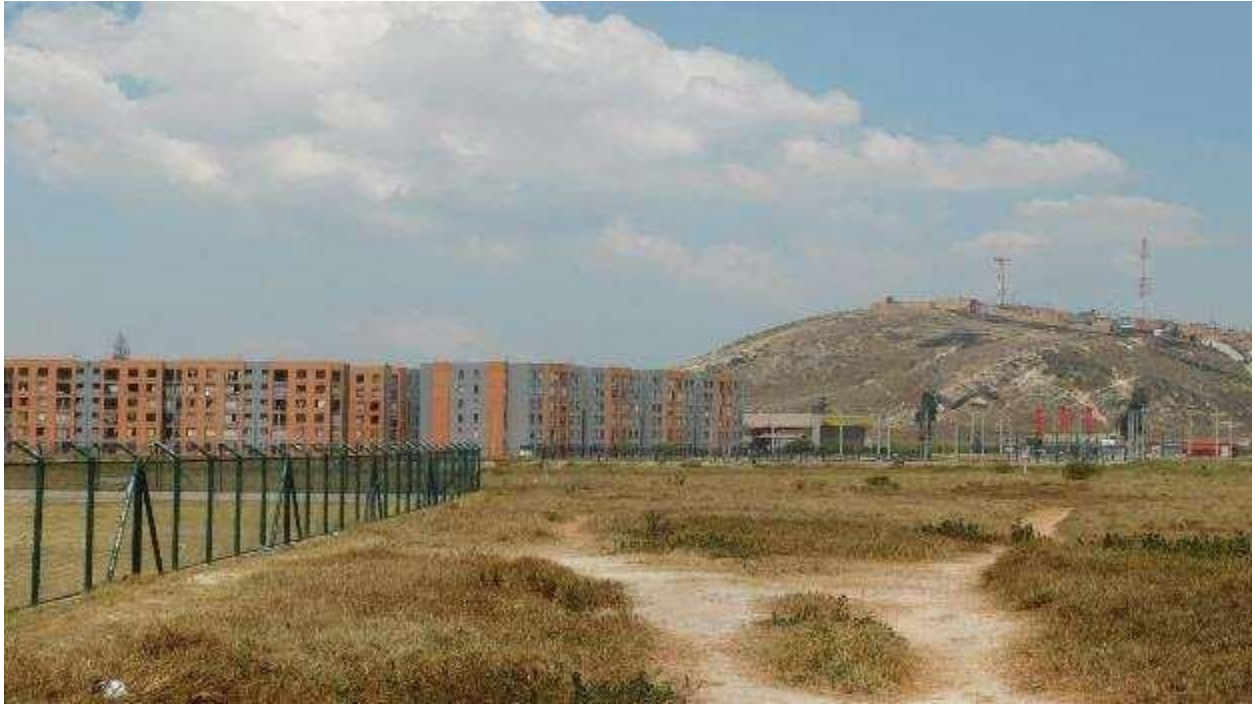
*fotografía 14 perfil del suelo humedal Neuta intervenido para expansión urbana Fuente: Autor
la ronda hídrica del humedal Neuta fue intervenida con el fin de construir unidades
habitacionales de propiedad horizontal realizando una modificación en la estructura del suelo.*

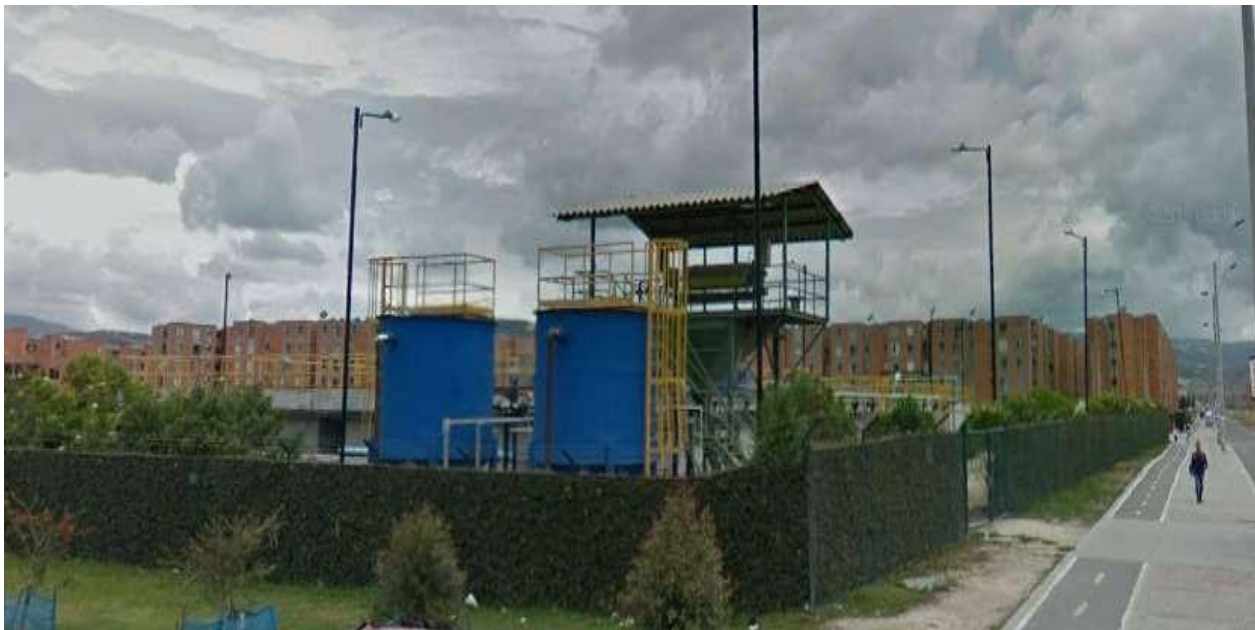
*PTAR de Apiros S.A.S Planta de Tratamiento de Aguas Residuales, allí se tratan las aguas residuales
domésticas del Proyecto Hogares Soacha, Urbanización El Silo y el Barrio La Veredita, que luego se
descargan en el Río Soacha*

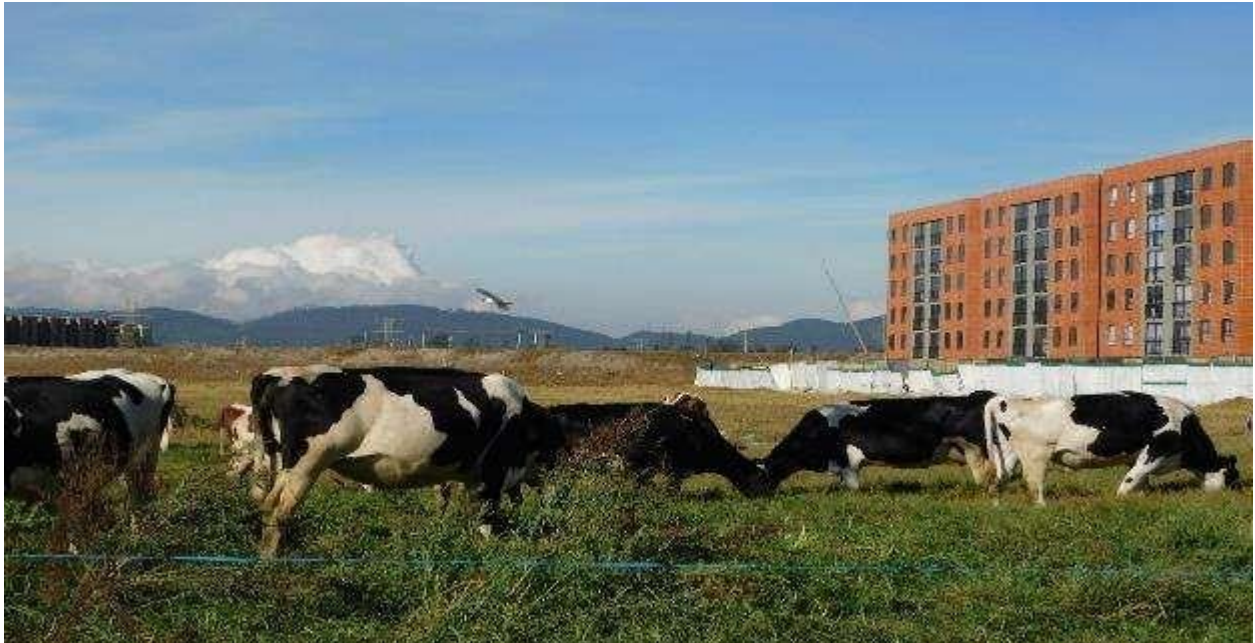
*fotografía 15 Expansión urbana en áreas de uso de suelo agrícola y pastoreo Fuente: Autor
las zonas declaradas para procesos de expansión urbana en el municipio limitan la comuna 3 y
el corregimiento 2 vereda Bosatama declarada como área agropecuaria sostenible.*

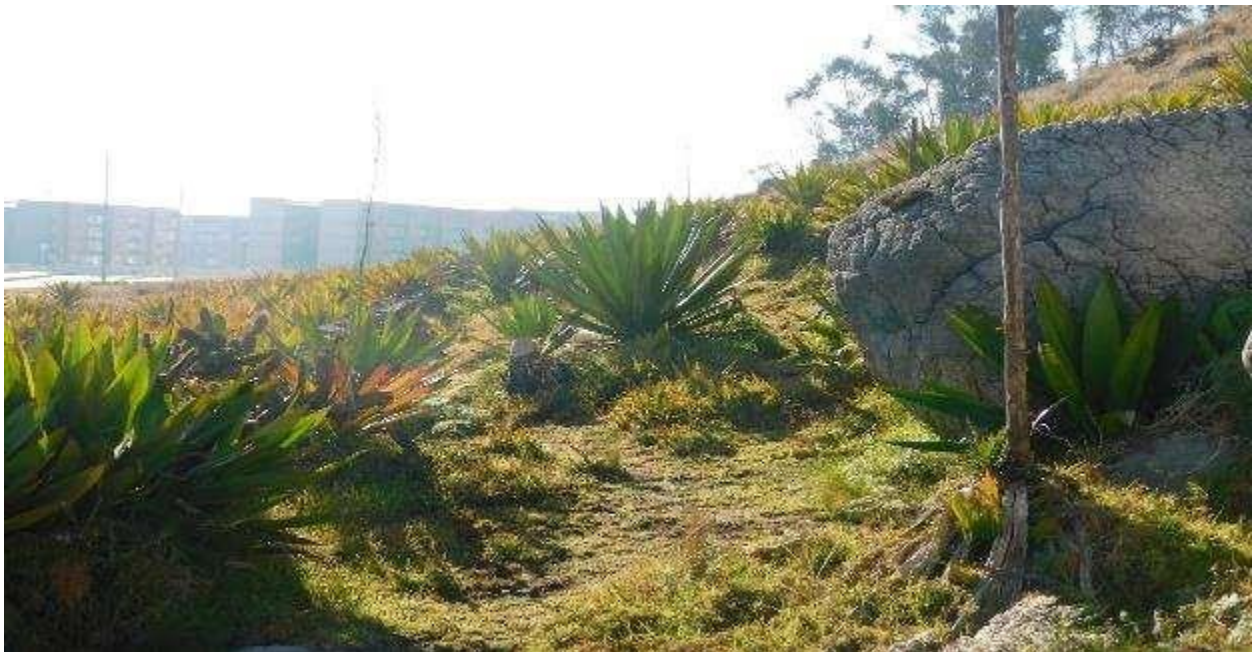
*fotografía 16 perdida de características paisajísticas -enclave subxerofítico expuesto
Fuente: Autor*

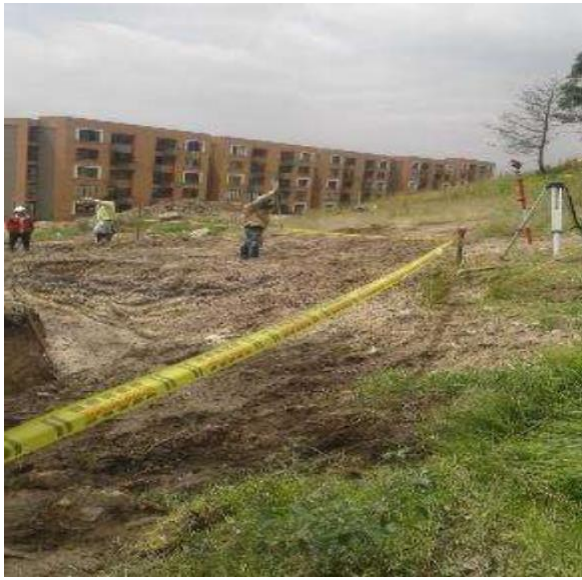
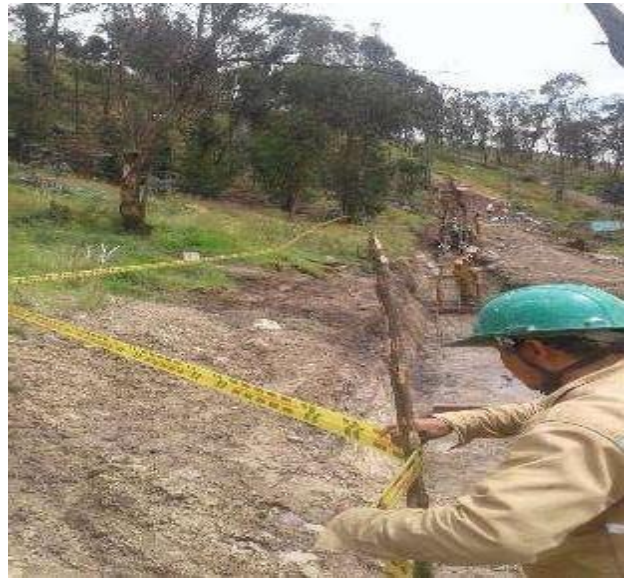
fotografía 17 intervención paisajística actividades obra civil Fuente: Autor

las actividades de construcción de obra civil generan modificación de las características paisajísticas del municipio, remplazando la vegetación por unidades habitacionales de propiedad horizontal

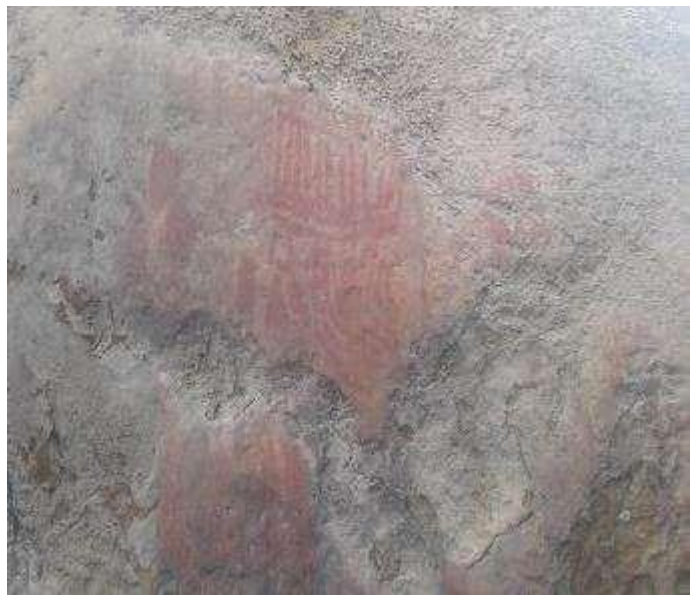
*fotografía 18 expansión urbana en áreas de pictografía Muisca Fuente: Autor
los hallazgos de pictografía en la comuna 3 fue impactada por la construcción de megaproyecto de propiedad horizontal "ciudad verde", generando la pérdida de la identidad cultural del municipio*

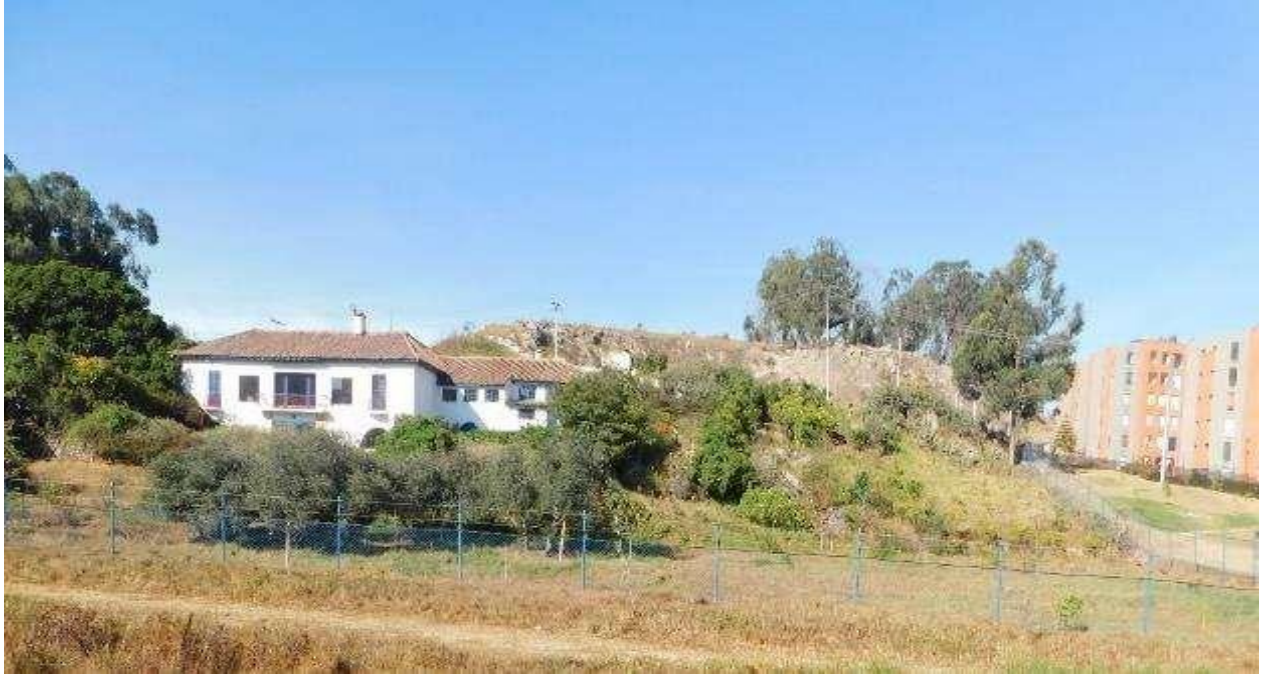
*fotografía 19: Hacienda la Chucuita: expansión urbana en zonas de patrimonio histórico
Fuente: Autor*

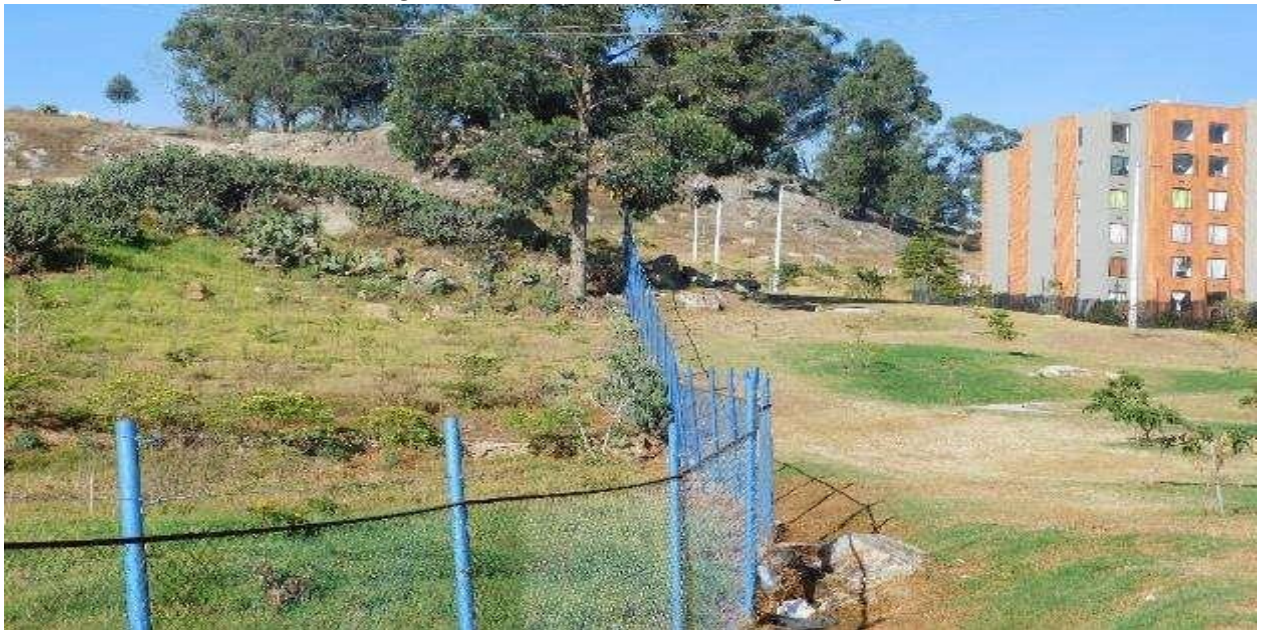
fotografía 20 comparación perdida de las características de flora Fuente: Autor

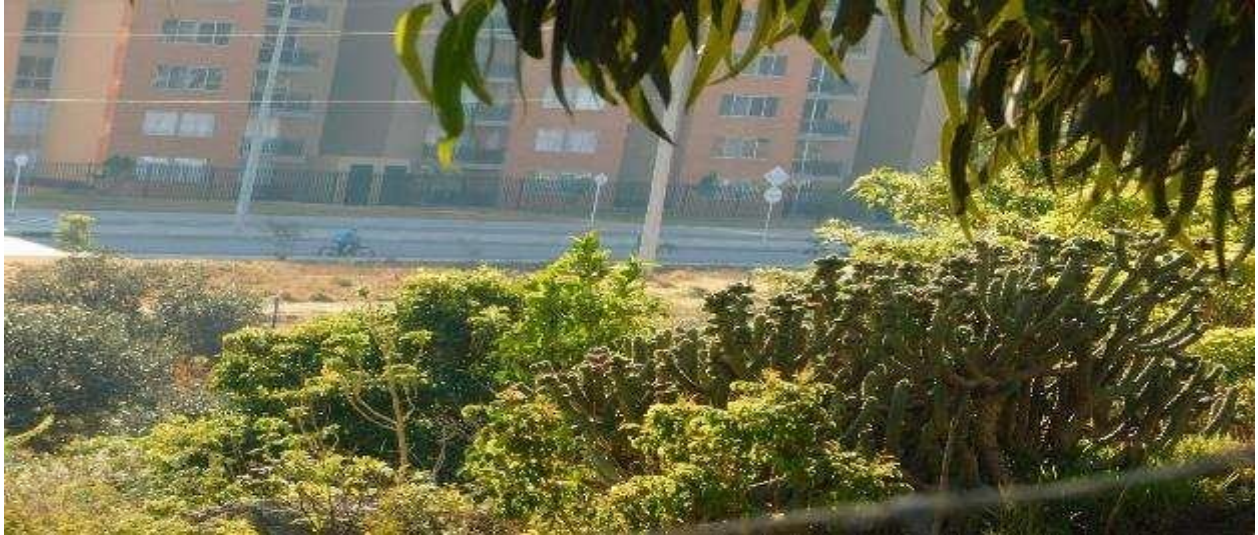
fotografía 21 Muestra de enclave subxerofítico foto tomada en áreas de protección hacienda la Chucuita Fuente: Autor

Muestra de plantas cactáceas características de la riqueza natural del municipio antes de los procesos de expansión urbana.

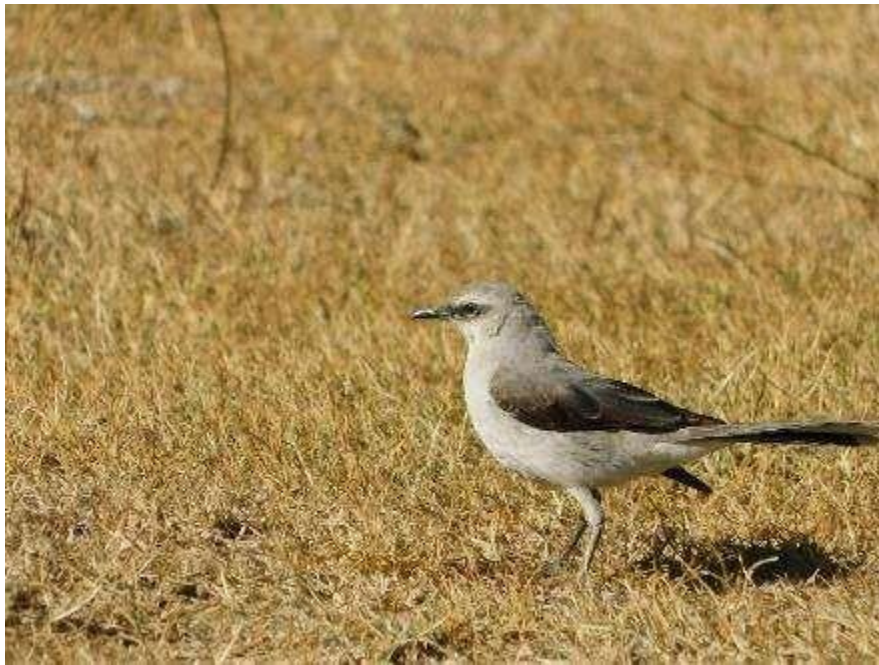
fotografía 22 presencia de aves en zonas de expansión urbana Fuente: Autor

las aves que albergaban los ecosistemas de áreas inundables persisten en seguir habitando las áreas que ahora son unidades habitacionales de propiedad horizontal

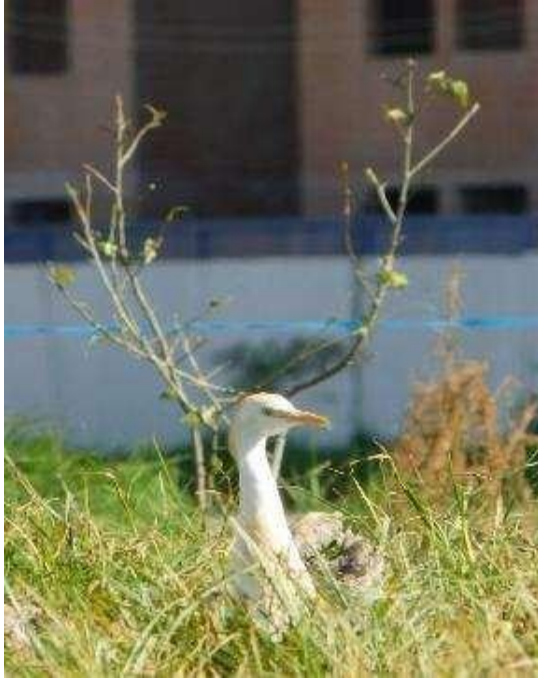
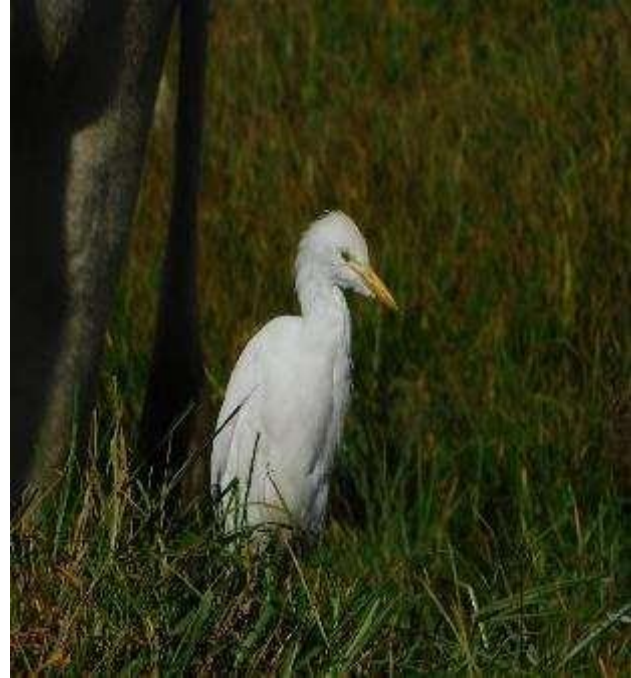
*fotografía 23 Garcilla bueyera en áreas de expansión urbana Fuente: Autor
la garcilla bueyera se caracteriza por habitar áreas de sabanas, pastizales, manglares,
pantanos, humedales y áreas agrícolas asociadas con el ganado (Vázquez, 2002).*

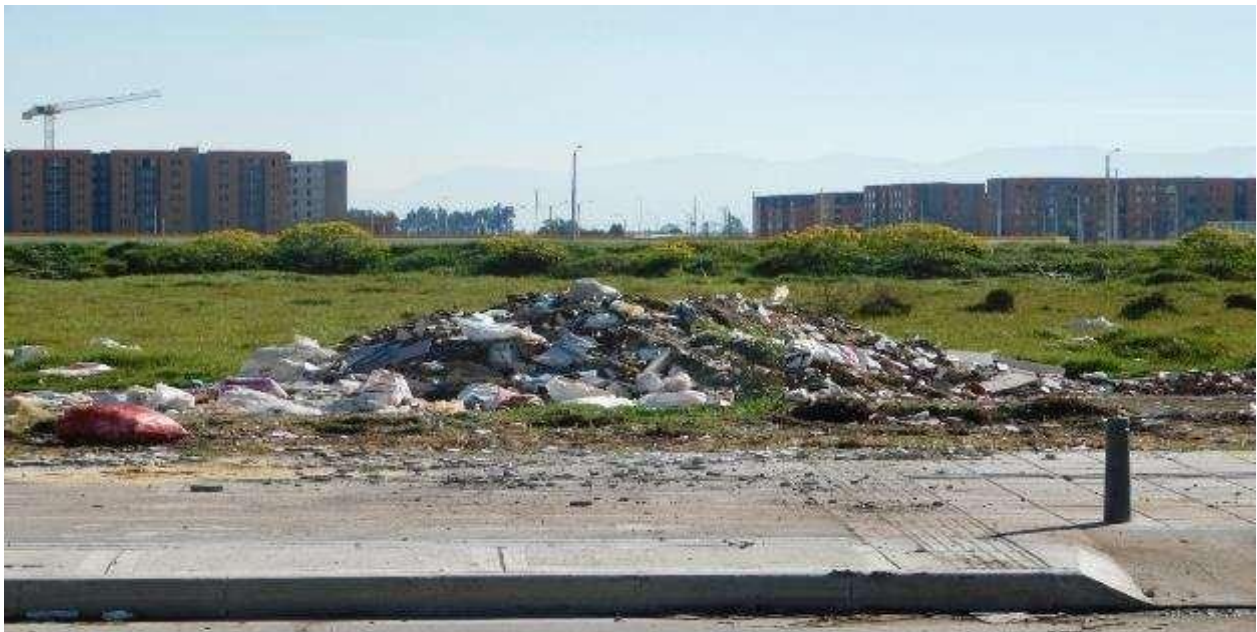
*fotografía 24 punto crítico de acumulación residuos sólidos urbanos y RCD Fuente: Autor
las actividades de expansión urbana generan puntos críticos de acumulación de residuos de
construcción y demolición RCD generando focos de vectores riesgos para salud publica*

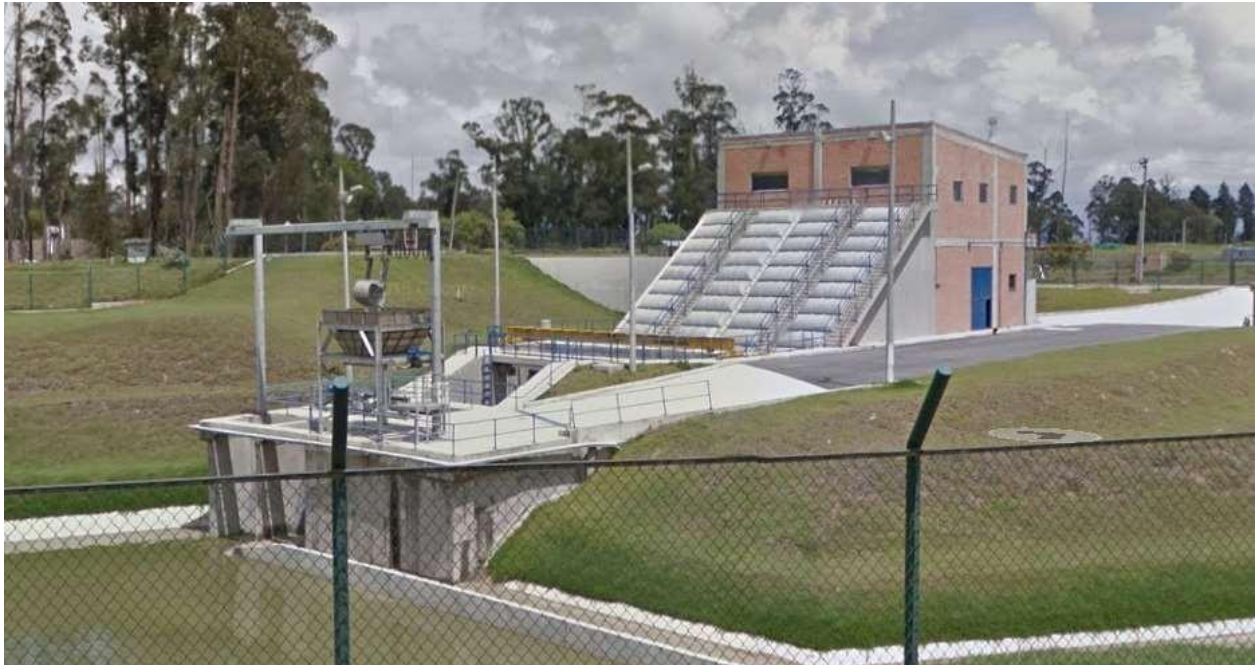
Fotografía Estación de bombeo ciudad verde fuente: autor

El proyecto urbanístico de ciudad verde construyó la estación de bombeo para aguas lluvias ya que la expansión urbana se llevó a cabo en medio de tres afluentes Hídricos.

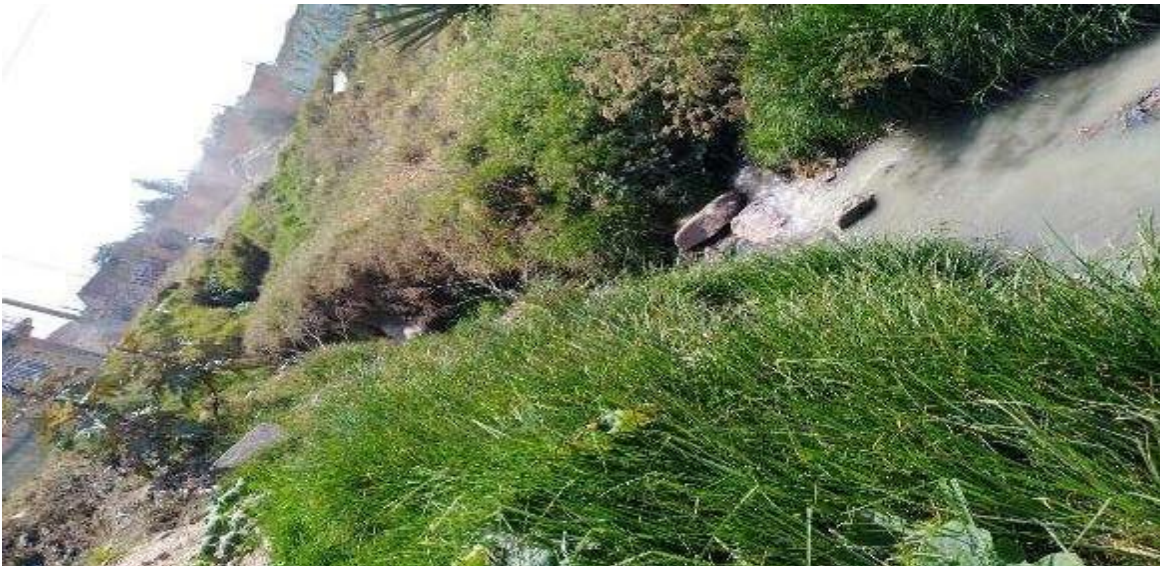
*fotografía 25: ARD sin canalización vertimiento a campo abierto Fuente: Autor
la comuna 4 área urbana del municipio de Soacha es uno de los sectores con asentamientos poblacionales que no poseen condiciones de saneamiento básico óptimos para la calidad de vida de sus habitantes.*

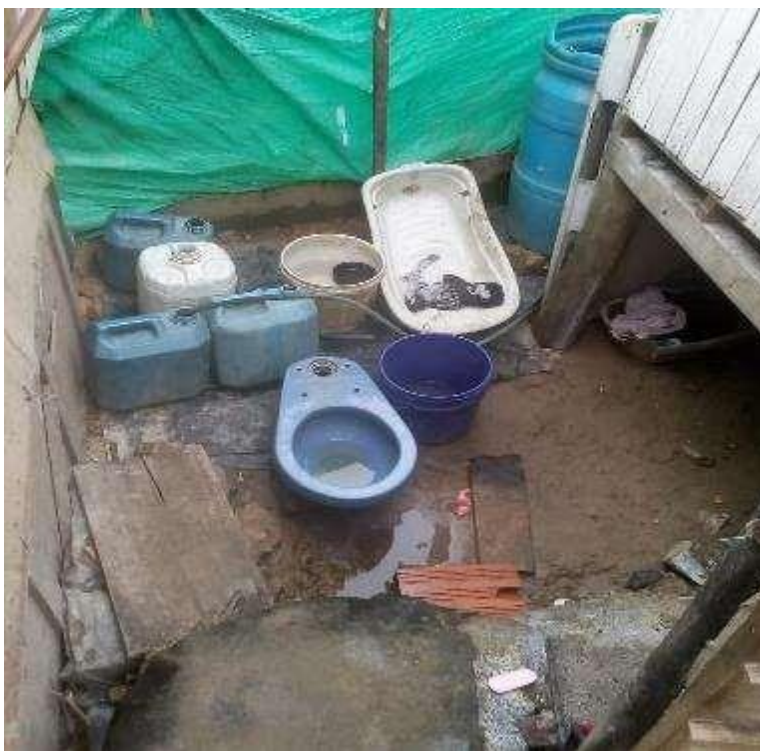
*Fotografía 26 falta de saneamiento básico en las viviendas Fuente: Autor
La falta de servicios públicos; acueducto y alcantarillado generan riesgos en salud pública y generan una barrera de acceso hacia la posibilidad de un desarrollo sostenible en las comunidades.*

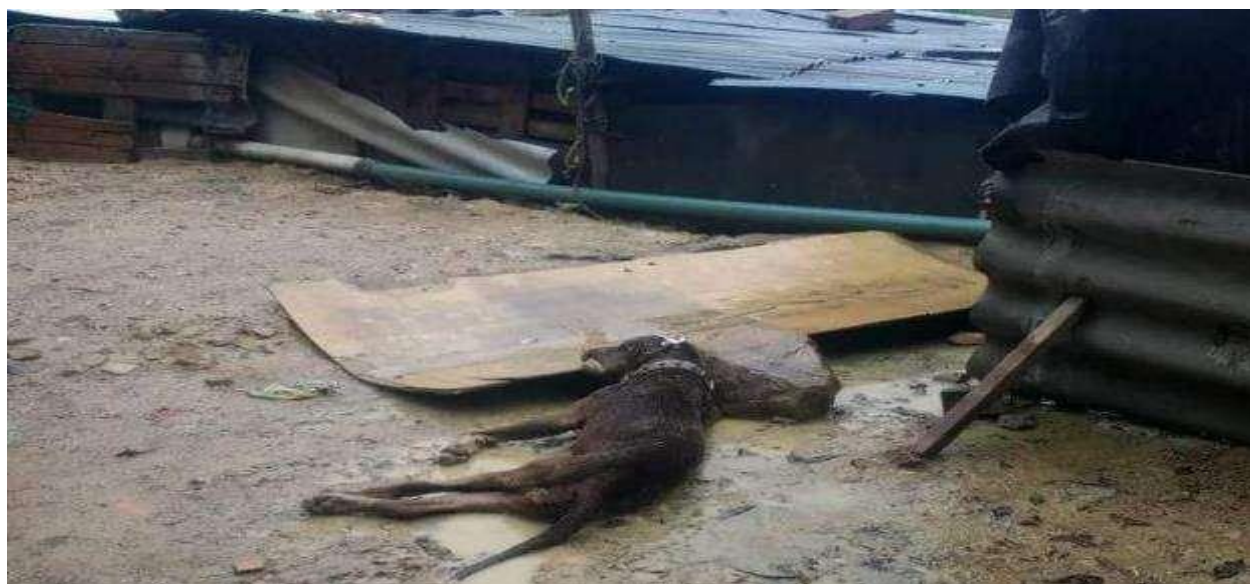
*Fotografía 27 Falta de control y protección de caninos y felinos Fuente: Autor
El municipio no cuenta con un centro de bienestar animal, tampoco aplica una política de tenencia responsable de mascotas lo que incrementa el maltrato de población canina y felina.*
