Universidad Nacional Abierta y A Distancia - UNAD
Escuela de Ciencias Agrícolas Pecuarias y del Medio Ambiente – ECAPMA

Diagnóstico de impactos ambientales generados por la expansión urbana en el municipio de Soacha Cundinamarca.

Programa
Ingeniería Ambiental

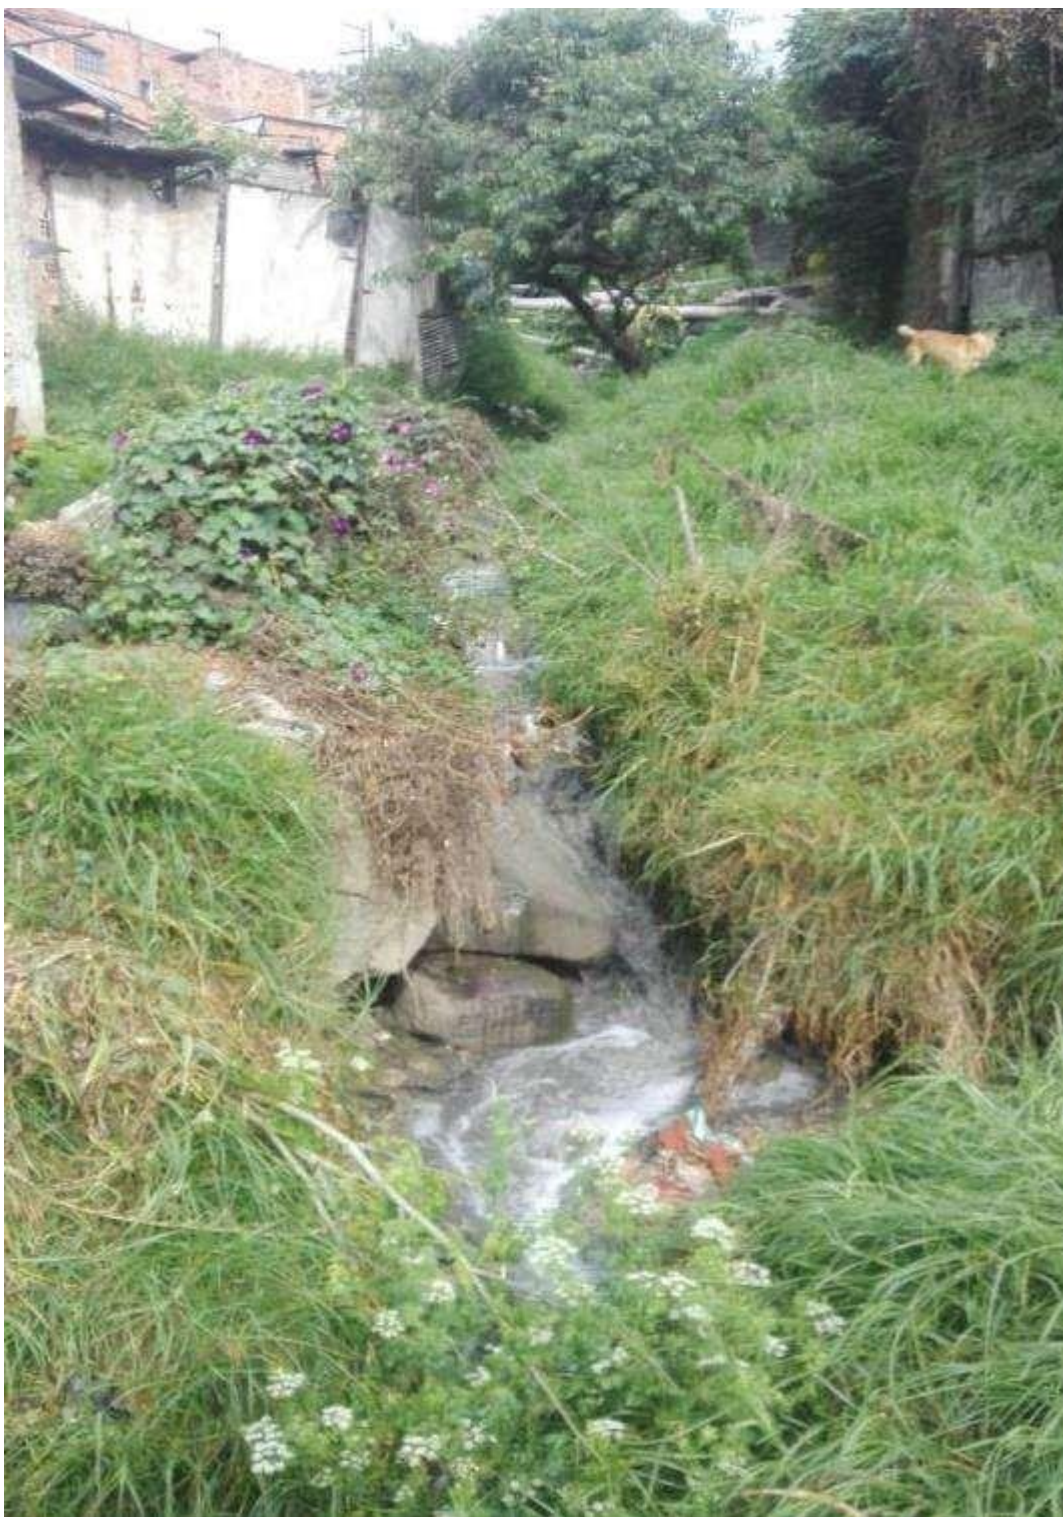
*Fotografía 28 puntos críticos vertimiento de ARD y generación de vectores. Fuente: Autor
Los vertimientos de aguas residuales domesticas sin canalización es característico de asentamientos poblacionales vulnerables e ingresos económicos bajos, genera la contaminación de afluentes hídricos y focos de vectores como roedores e insectos.*

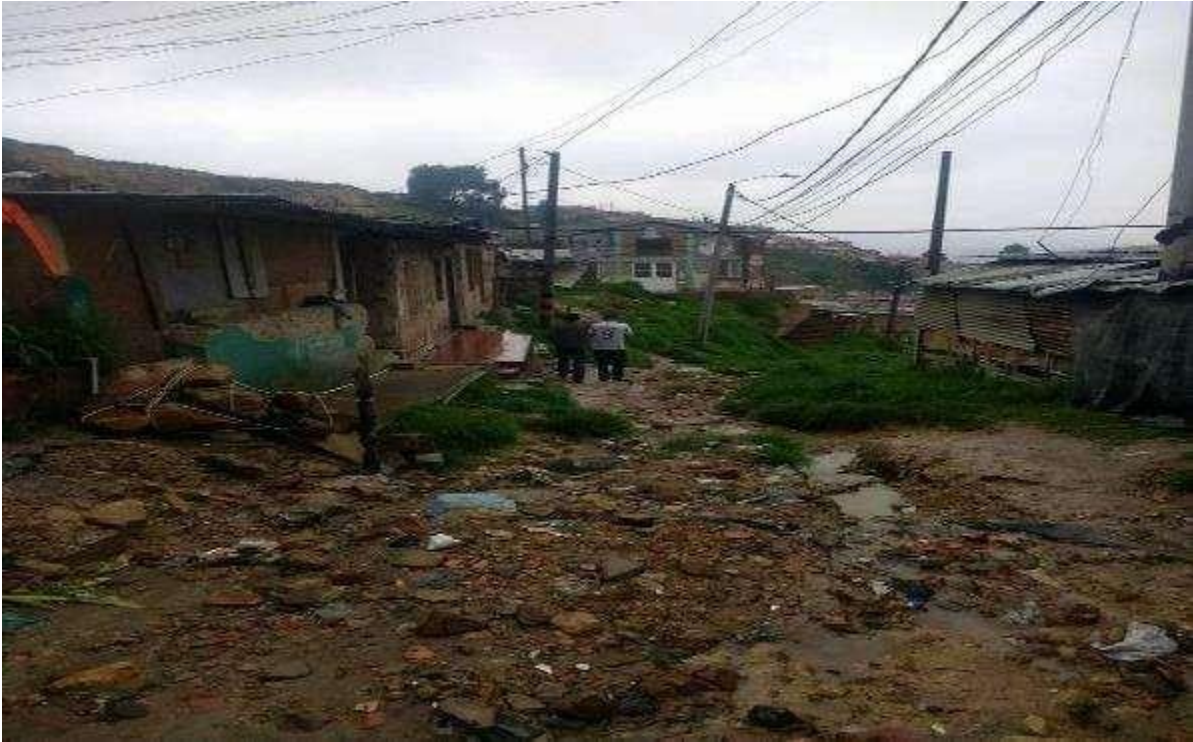
Fotografía 29 falta de saneamiento básico Fuente: Autor

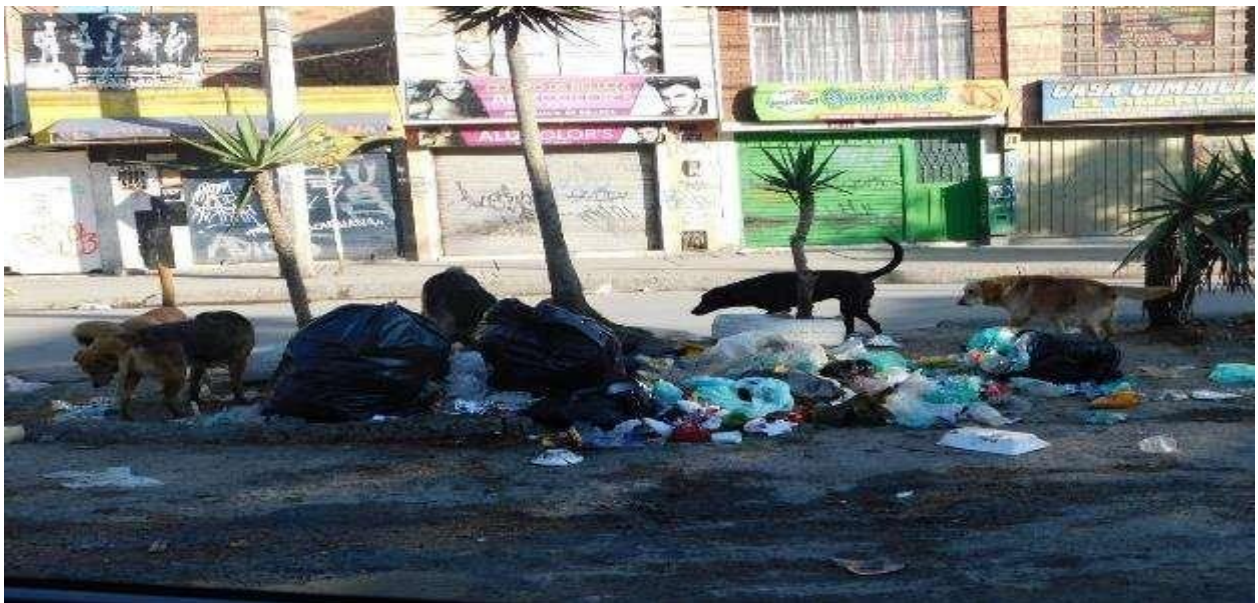
*fotografía 30: Puntos críticos acumulación residuos sólidos, Fuente: Autor
la expansión urbana genera el incremento de los porcentajes de residuos sólidos, la falta de educación y conciencia ambiental de la población produce puntos críticos de acumulación y focos de vectores.*

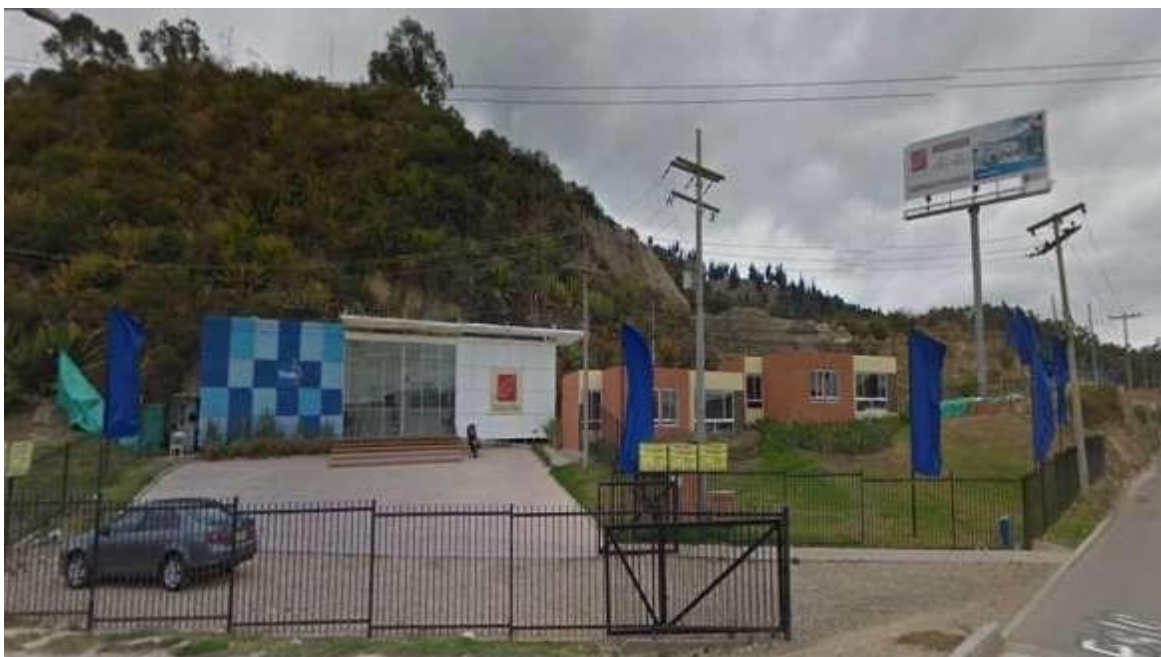
Fotografía 31 Proyectos propiedad Horizontal en laderas de montaña fuente autor

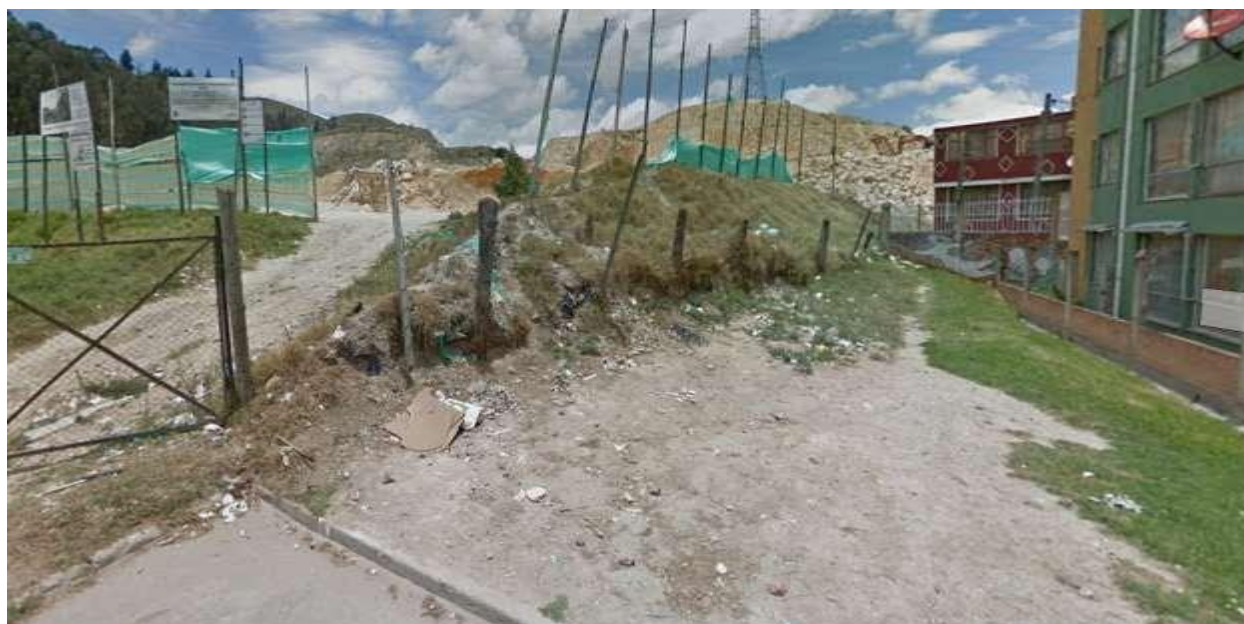
fotografía 32 canteras a cielo abierto en áreas residenciales. Fuente autor

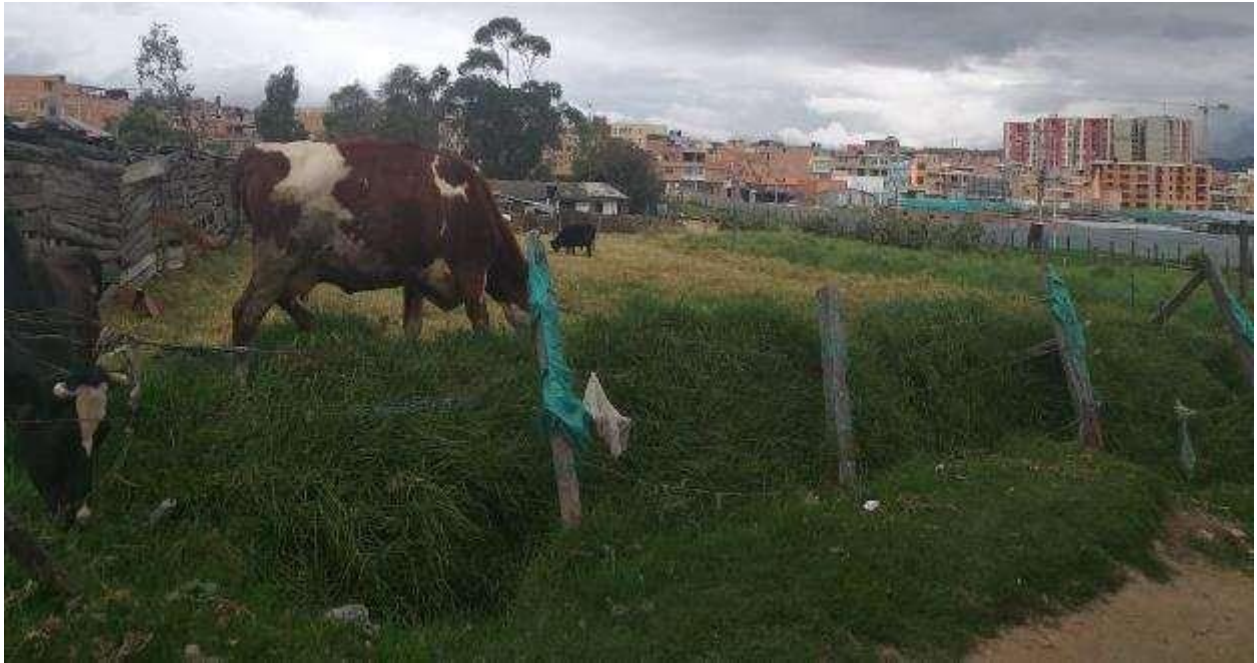
fotografía 33: Comuna 6 expansión en áreas uso de suelo pastoreo Fuente: Autor

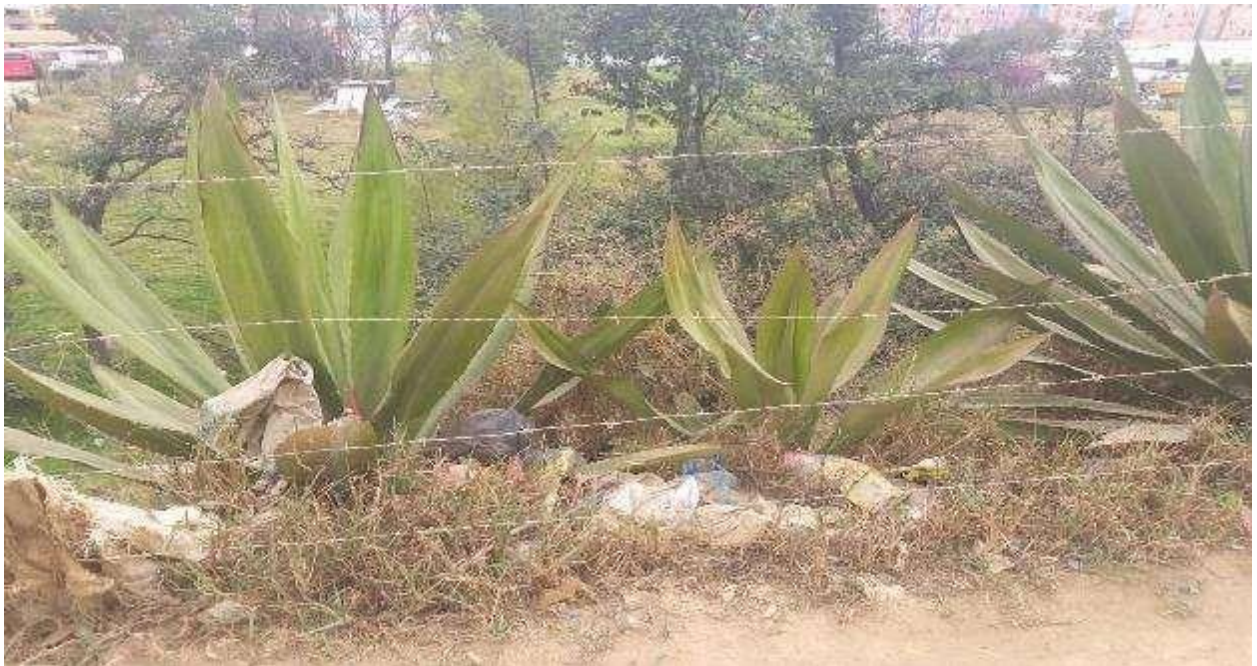
fotografía 34 26 puntos críticos de acumulación residuos sólidos Fuente: Autor

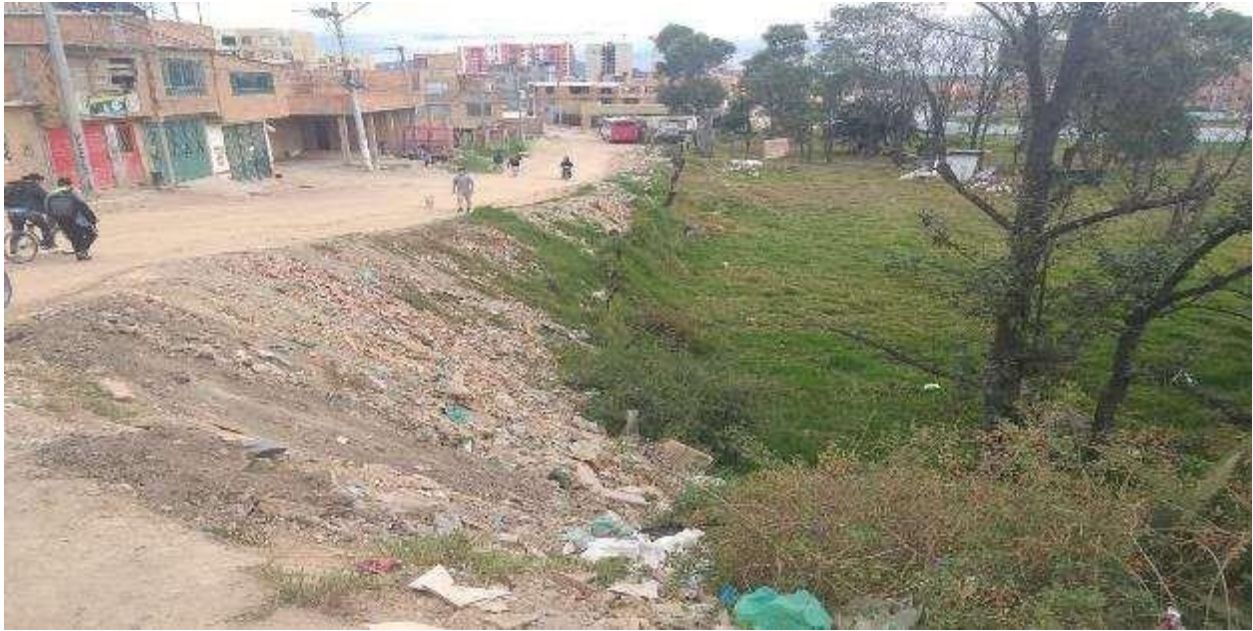
fotografía 35 Disposición ilegal de RCD. Fuente: Autor
los residuos de construcción y demolición de los procesos de expansión urbana son dispuestos de manera ilegal en zonas aledañas a fincas generando un impacto en la calidad del suelo.

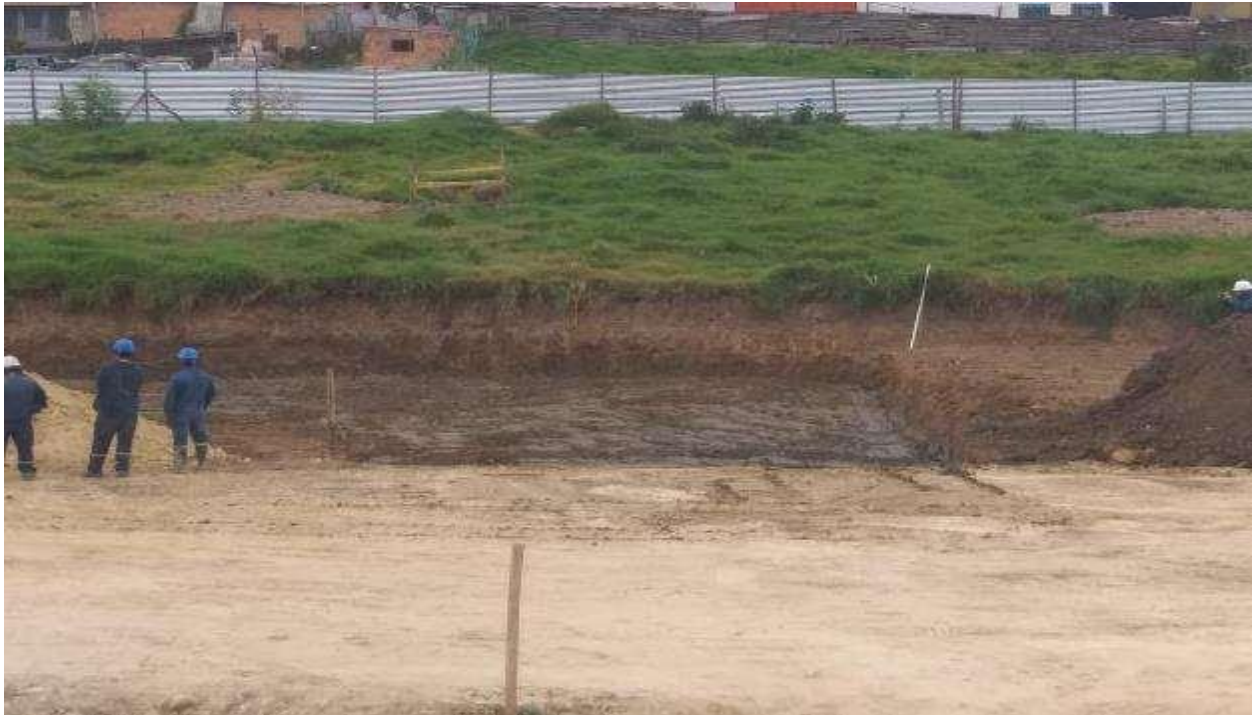
fotografía 36 perdida de perfiles del suelo por construcción de propiedad horizontal.
Fuente: Autor
Los terrenos que albergaban el ganado para la producción lechera fueron intervenidos para la construcción de propiedad horizontal

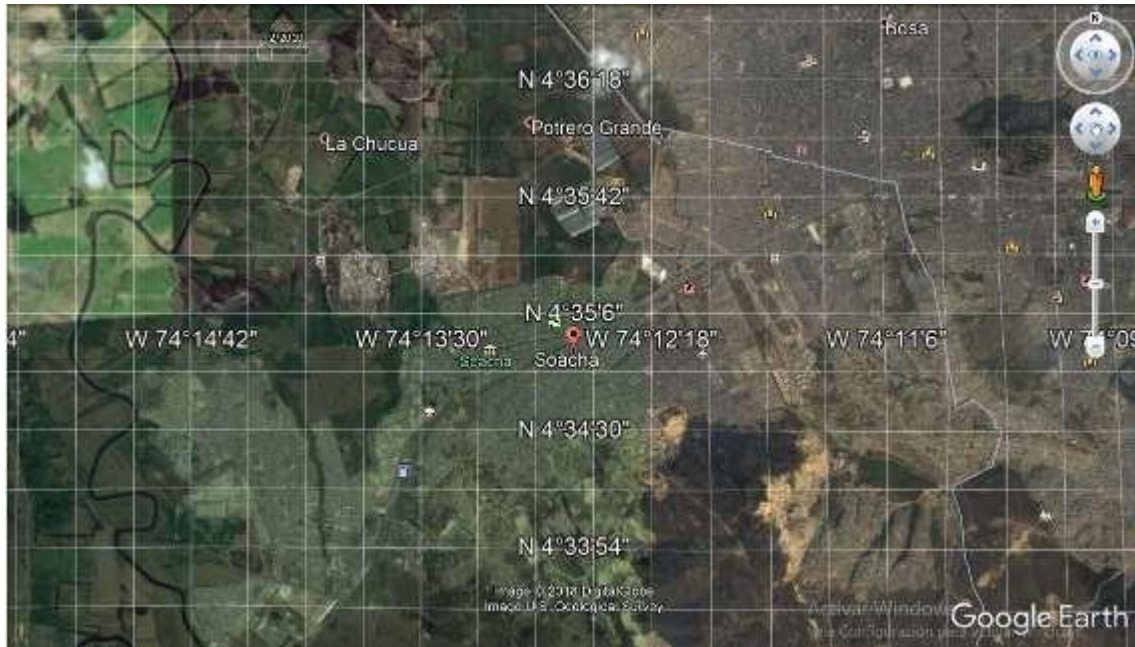
Imagen 15 Soacha- año de referencia 2010

La identificación espacial y temporal de los impactos generados por los procesos de expansión urbana se realizó por medio del programa Google Earth, tomando dos evidencias por cada comuna y corregimiento por medio de imágenes satelitales, referenciado dos fechas para la comparación de impactos año 2010 y año 2019, los SIG permitieron identificar las áreas de expansión urbana en kilómetros cuadrados.

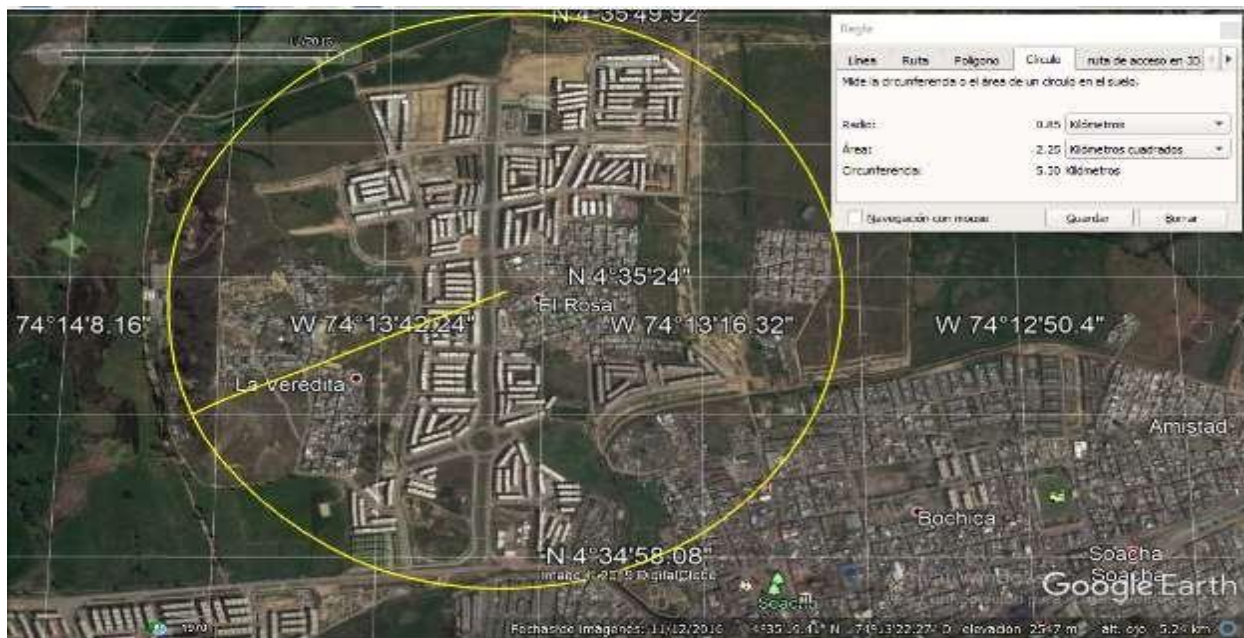
Imagen 26 Área de expansión urbana comuna 2 año 2019

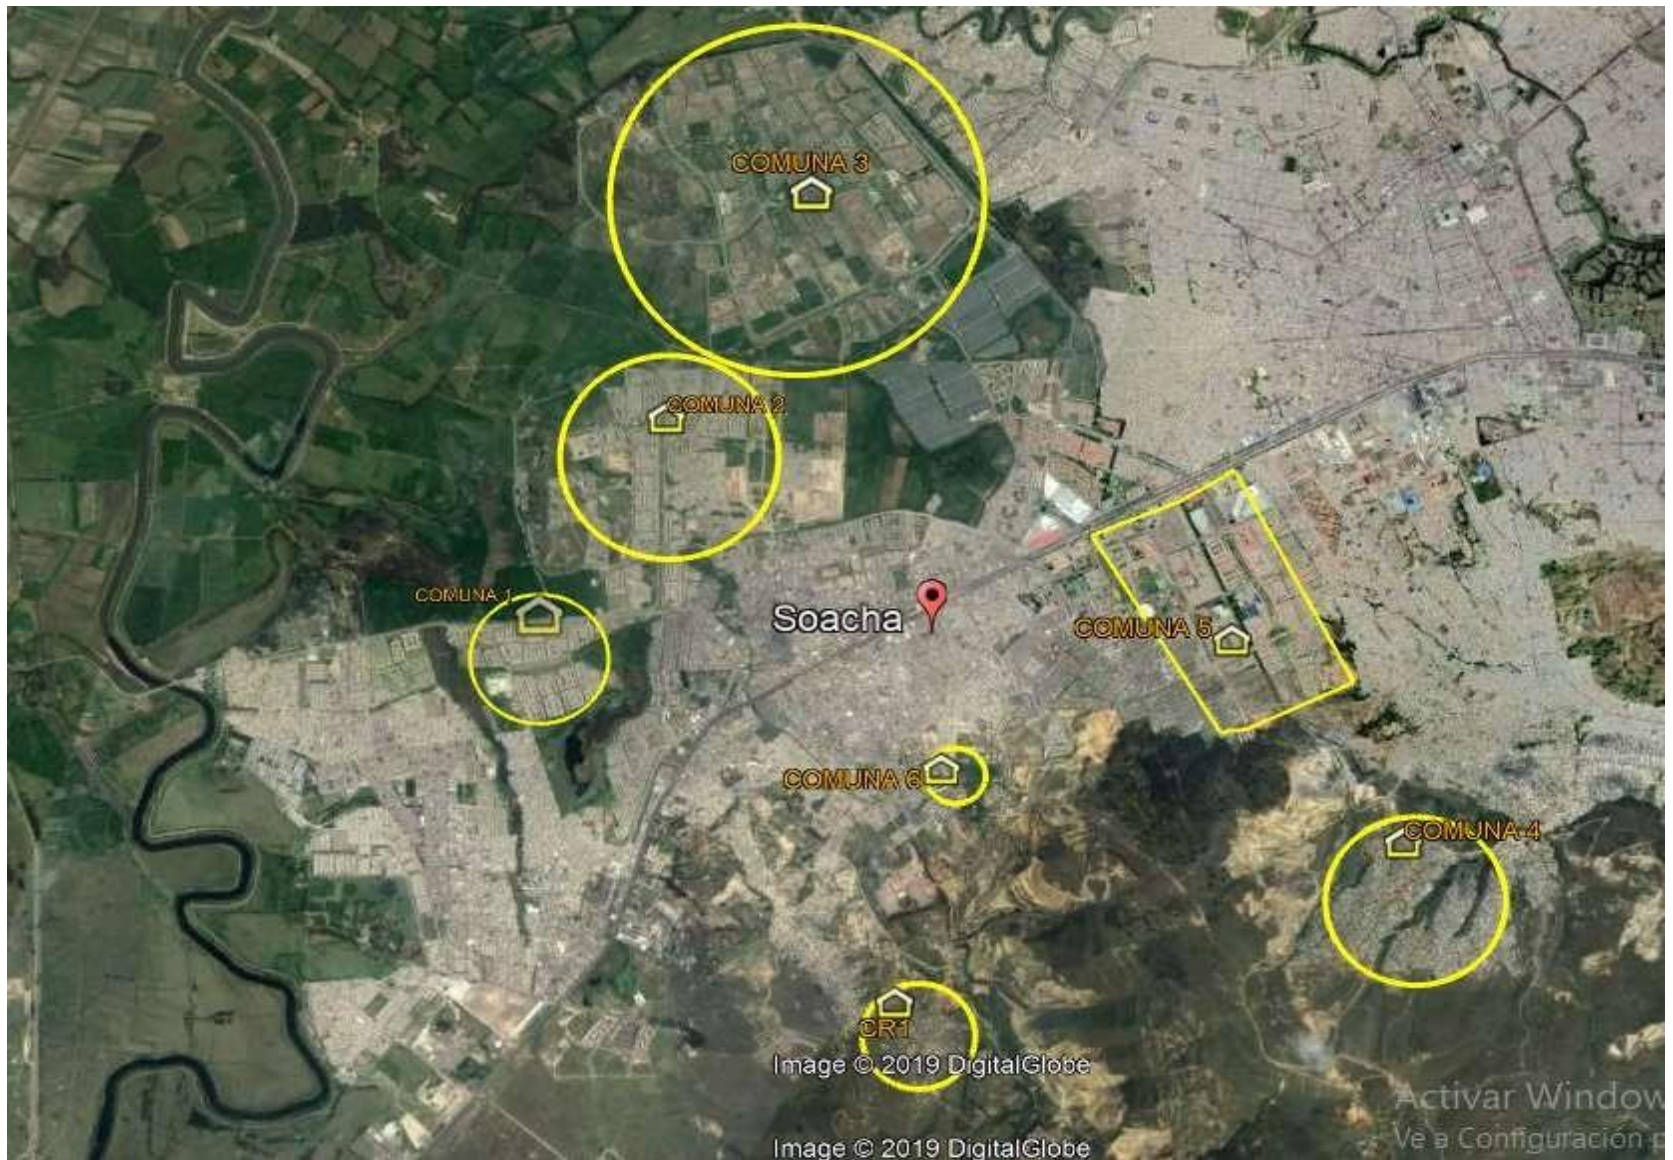
Imagen 29 puntos de expansión urbana - Soacha Cundinamarca año 2019 FUENTE AUTOR

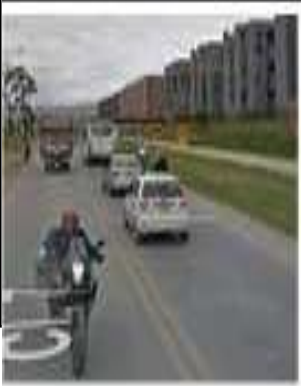
Los hallazgos establecidos en el trabajo de campo permitieron identificar el continuo paso de vehículos, transporte público y de carga por la Avenida principal denominada Vía Insumir. Las fuentes móviles como los vehículos automotores son los principales emisores de contaminantes como óxidos de nitrógeno, monóxido de carbono, hidrocarburos no quemados, dióxidos de azufre y compuestos orgánicos volátiles. Recuperado de: IDEAM, RESOLUCIÓN 910 DE 2008.

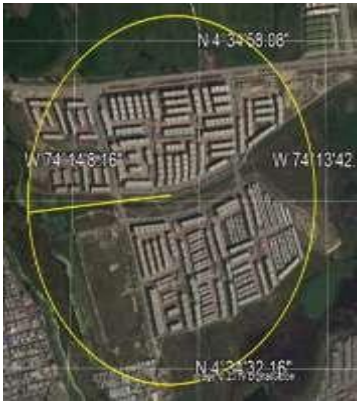
Contaminación Hídrica : Construcción de expansión urbana en ronda hídrica humedal Neuta y humedal Tierra blanca.	Contaminación y pérdida de fuentes hídricas, Construcción en ronda Hídrica: ALTO. - Pérdida de espejos de agua áreas de humedal, vertimiento de aguas grises y ARD a humedales, Construcción en áreas inundables de humedal : ALTO.	Fuente autor.

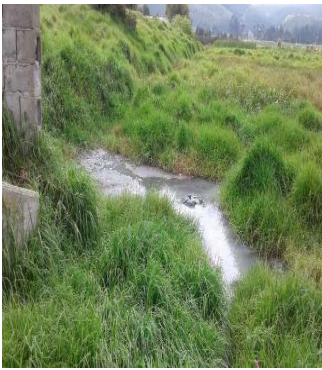
La construcción del proyecto urbanístico ‘‘Parque Campestre’’ impacto la cuenca hídrica del Humedal tierra blanca y Neuta, afectando el espejo de agua que caracterizaba el ecosistema. Los Humedales son indispensables por los innumerables beneficios o servicios ecosistémicos que brindan a la humanidad, desde suministro de agua dulce, alimentos, biodiversidad, hasta control de crecidas, recarga de aguas subterráneas y mitigación del cambio climático. Recuperado de www.ramsar.org

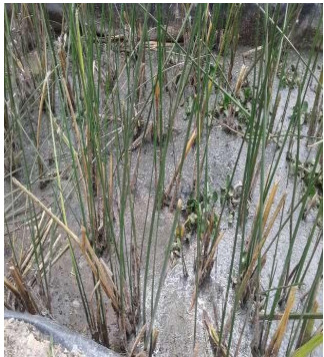
<p>Fuente autor.</p>	<p>Los procesos de expansión urbana deterioraron las características ecosistemitas del humedal tierra Blanca, una riqueza hídrica del municipio que se convirtió en punto receptor de Aguas Residuales Domesticas ARD y punto crítico para disposición de residuos sólidos. los humedales Constituyen el hábitat de una inmensa diversidad de especies de fauna y flora, regulan el ciclo hídrico, mitigan las inundaciones y los efectos del cambio climático. Recuperado de: http://www.jbb.gov.co/jardin/</p>

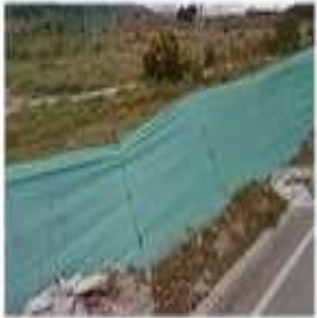
<p>Contaminación o degradación del suelo: las viviendas características del proceso de expansión urbana son de propiedad horizontal lo que implico que se realizaran intervenciones al suelo característicos de las actividades constructivas, antes de la expansión masiva, el terreno estaba destinado para áreas ganaderas y agrícolas</p>	<p>Perdida de los perfiles del suelo, Cambio de la estructura del suelo por excavación: ALTO.</p> <p>Contaminación del suelo, deterioro de drenajes naturales por cambio a la cobertura vegetal presente: ALTO.</p>	<p>Fuente autor.</p>

<p>Es necesario hacer cumplir la normativa en eferente a los usos del suelo en zona de ronda evitando los cultivos, el uso de agroquímicos y el pastoreo, así como el uso excesivo del agua del Humedal, el cual en época de verano se ve fuertemente afectado.</p> <p>Recuperado de http://elhumedalneuta.blogspot.com/p/los-humedales-de-soacha.html</p>

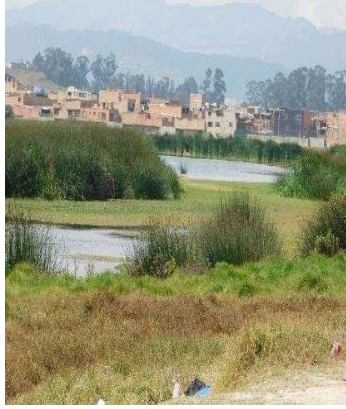
<p>Fuente: Autor.</p>	<p>El humedal Neuta se encuentra ubicado entre dos procesos de expansión urbana que ocasionaron la perdida de vegetación y fauna características de las áreas inundables, la importancia de los humedales reside en el hecho de que funcionan como filtros de agua, ya que atrapan los contaminantes y neutralizan las bacterias nocivas. También son significativos elementos que ayudan a controlar las inundaciones gracias a su capacidad de absorción del agua, y permiten la vida de especies valiosas para el mantenimiento de las cadenas alimentarias. Recuperado de https://www.geoenciclopedia.com/humedales/</p>

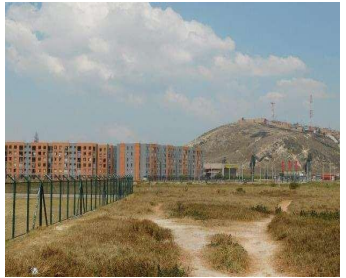
<p>Contaminación o degradación del suelo: las viviendas características del proceso de expansión urbana son de propiedad horizontal lo que implico que se realizaran intervenciones al suelo característicos de las actividades constructivas, antes de la expansión masiva el terreno estaba destinado para áreas ganaderas y agricolas.</p>	<p>Perdida de los perfiles del suelo, Cambio de la estructura del suelo por excavación: ALTO.</p> <p>Contaminación del suelo, deterioro de drenajes naturales por cambio a la cobertura vegetal presente: ALTO.</p>	<p>Fuente: Autor.</p>

<p>El trabajo de campo permitio evidenciar areas en la ronda hidrica que fueron intervenidas, modificando los perfiles del suelo para la construccion de zonas deportivas. Los procesos de construccion desestabilizan el orden natural del suelo, como consecuencia de la disminucion o aniquilación de la capacidad de regeneración de vegetación, y como consecuencia de la filtración de las sustancias contaminantes hasta las aguas freáticas que alimentan los humedales. Recuperado: www.ramsar.gov</p>

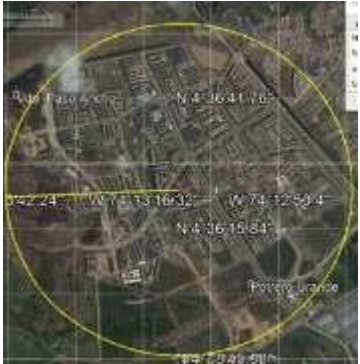
Contaminación Hídrica : Construcción de expansión urbana en ronda hídrica Rio Soacha, Rio Bogotá, zonas inundables Características de humedales.	Contaminación y perdida de fuentes hídricas, Construcción en ronda Hídrica: ALTO . Perdida de espejos de agua áreas de humedal, vertimiento de aguas grises y ARD a humedales, Construcción en áreas inundables de humedal : ALTO .

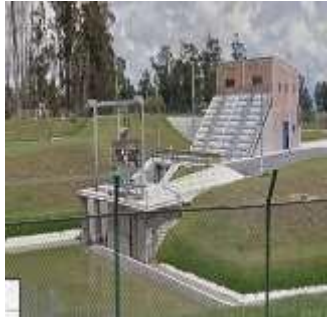
<p>fuente: autor</p>	Ciudad verde está ubicada en medio de tres afluentes hídricos el Rio Soacha, Rio Bogotá y quebrada tibanica. Invadió los terrenos que en épocas de lluvia formaban espejos de agua que impedían la inundación o desbordamiento del Rio Soacha. Por tal motivo el proyecto de urbanización posee una estación de bombeo que tiene como fin evitar cualquier inundación en época de invierno del Macroproyecto. La estructura cumple la función de elevar las aguas pluviales desde un pondaje artificial hacia la estructura de descarga que desemboca en el río Tunjuelo. Recuperado de: http://consulobras.com/estacio

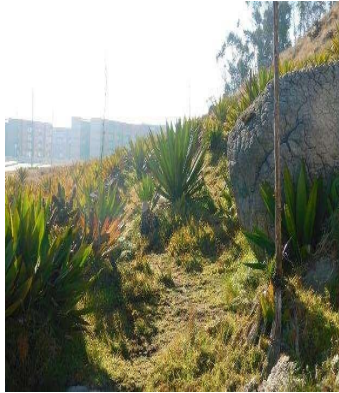
<p>Fuente Autor.</p>	<p>el enclave subxerofítico se hallaba en toda la zona urbana de Soacha, para la construcción masiva de unidades habitacionales se destruyó la capa vegetal e inicio el proceso de tala de árboles como los pinos y eucaliptos. Las aves y fauna que habitaba esta zona a pesar de la invasión por la expansión urbana aun frecuente las áreas generando un riesgo para su especie.</p>

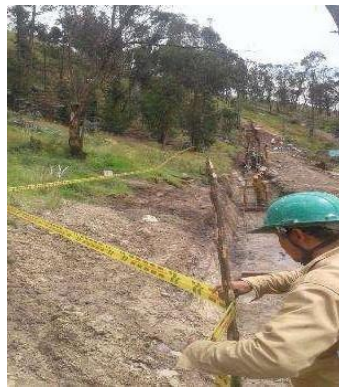
<p>Contaminación o degradación del suelo: las viviendas Características del proceso de expansión urbana son de propiedad horizontal lo que implico que se realizaran intervenciones al suelo de las actividades constructivas, antes de la expansión masiva el terreno era parte de las haciendas que marcan la historia del municipio. se generan puntos críticos de acumulación de RCD Residuos de Construcción y Demolición.</p>	<p>Perdida de los perfiles del suelo, Cambio de la estructura del suelo por excavación: ALTO.</p> <p>Contaminación del suelo, deterioro de drenajes naturales por cambio a la cobertura vegetal presente: ALTO.</p>	<p>Fuente Autor.</p>

<p>El cambio de la cobertura y perfiles ocasiona la perdida de retención y de las propiedades del suelo. Los movimientos de tierra generan alteración de la geomorfología, la pérdida de cobertura vegetal, ocasionan procesos de erosion más rápidos y en ocasiones, cuando se usan explosivos para excavaciones en la industria de la construcción, se pueden generar inestabilidad de los taludes lo que conllevaría a un riesgo de deslizamientos y derrumbes que pueden generar tanto pérdidas en la infraestructura como pérdidas humanas. Recuperado de: https://www.360enconcreto.com</p>

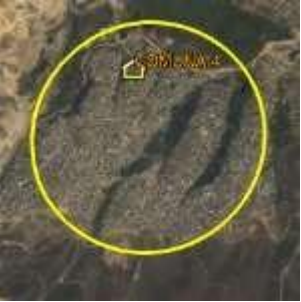
Contaminación Atmosférica: se utilizan combustibles fósiles para la cocción de alimentos. Productos como leña, cartón, carbón vegetal, combustión con gasolina, aceites entre otros.	Contaminación Atmosférica, uso de carbón vegetal, madera o insumos para cocción de alimentos: ALTO.

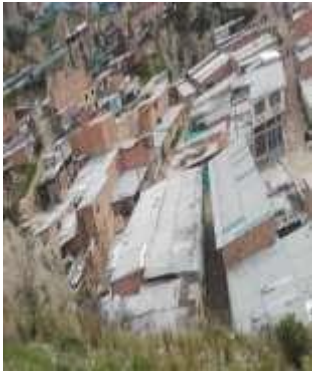
fuente: Autor	La leña que no arde debidamente convirtiéndose en dióxido de carbono da lugar a productos de combustión incompleta: básicamente monóxido de carbono, pero también benceno, butadieno, formaldehído, hidrocarburos poliaromáticos y muchos otros compuestos peligrosos para la salud. Se piensa que el mejor indicador de peligro para la salud causado por el humo de combustión son las pequeñas partículas, que contienen muchas sustancias químicas. Recuperado de: http://www.fao.org/3/a0789s/a0789s09.htm

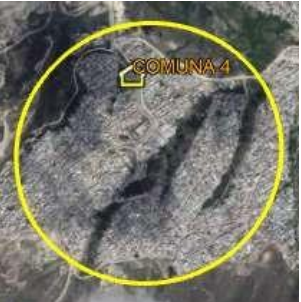
Contaminación Hídrica : la falta de saneamiento básico, redes de alcantarillado para ARD, genera al uso de pozos o cámaras sépticas para el manejo de las heces fecales, el vertimiento directo a afluentes hídricos o campos abiertos.	Contaminación y pérdida de fuentes hídricas, Construcción en ronda Hídrica: ALTO. Pérdida de espejos de agua áreas de humedal, vertimiento de aguas grises y ARD a humedales, Construcción en áreas inundables de humedal : ALTO.

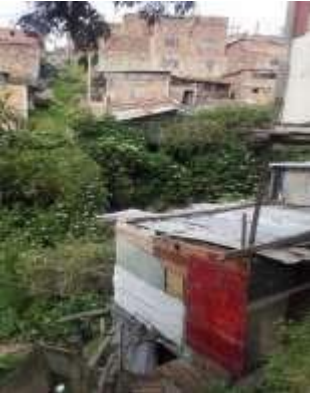
<p>Fuente autor.</p>	<p>La pérdida de la cubierta forestal, si no es sustituida por otro uso sostenible de la tierra, suele considerarse como factor agravante de las catástrofes, ya que puede contribuir a una mayor frecuencia y gravedad de inundaciones y deslizamientos de tierras, los bosques de montaña han de considerarse un elemento clave para la prevención de riesgos y la rehabilitación de las tierras después de fenómenos destructivos.</p> <p>Recuperado de: http://www.fao.org/tempref/docrep/fao/004/y3549s/y3549s06.pdf</p>

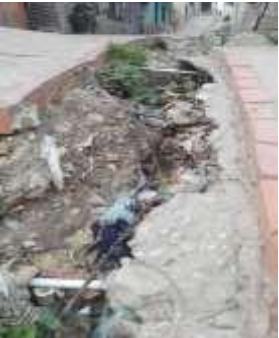
<p>Contaminación o degradación del suelo: la falta de canalización de las ARD Aguas Residuales Domesticas, genera filtración en el suelo.</p> <p>Las calles y vías no están pavimentadas por tal motivo el agua escorrentía genera remoción del suelo.</p>	<p>Deterioro de drenajes naturales por cambio a la cobertura vegetal presente: ALTO.</p> <p>Contaminación del suelo, deterioro de drenajes naturales por cambio a la cobertura vegetal presente: ALTO.</p>	<p>Fuente autor.</p>

<p>La pérdida de la cubierta vegetal es el primer paso del proceso de deterioro del suelo; si éste no se controla a tiempo, provocará que el paisaje se desertifique. En particular, el suelo es uno de los elementos receptores primarios de los impactos ambientales provocados por el cambio del uso del mismo. se sabe que cerca de la mitad del territorio nacional es afectado en diferentes grados por las actividades humanas. Recuperado de : Revista terra latinoamericana volumen 27 número 3, 2009</p>

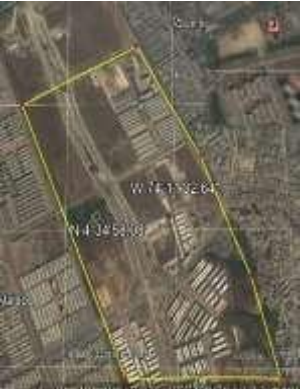
Contaminación Atmosférica: Se identifica el incremento de fuentes móviles de autos y transporte de servicio público, uso de combustibles fósiles (gas natural) en cada unidad habitacional. Fuentes fijas de emisiones ubicadas en centro comercial. Las zonas industrial está ubicada en la comuna 5 además de limitar con la autopista sur.	Aumento nivel de material particulado: ALTO Contaminación Sonora, Aumento en los niveles de ruido por ejecución de las obras, tránsito de vehículos y áreas comerciales: ALTO

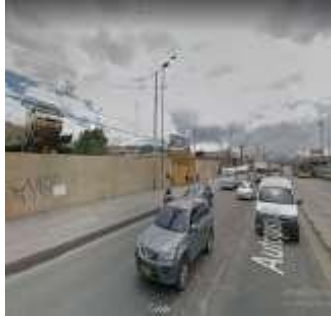
fuente: Autor	Los niveles de partículas contaminantes sobrepasan en muchos casos el límite de seguridad para la salud humana marcado por la OMS Organización Mundial Salud. La contaminación del aire mató aproximadamente a 7 millones de personas en 2012, lo que la convierte en el gran problema de salud medioambiental mundial según la OMS. Las muertes por polución están habitualmente vinculadas a enfermedades cardíacas, apoplejías o enfermedad pulmonar obstructiva y crónica. También se relación con el cáncer de pulmón y con infecciones respiratorias agudas. Recuperado de: https://www.sostenibilidad.com/construccion-y-urbanismo/la-contaminacion-del-aire-urbano-un-grave-problema/

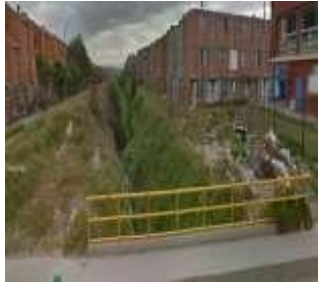
Contaminación Hídrica Construcción de expansión urbana en ronda hídrica quebrada	Contaminación y perdida de fuentes hídricas, Construcción en ronda Hídrica: ALTO.

fuente: Autor	El Ministerio de Ambiente y Desarrollo Sostenible, Decreto 2245 del 29 de diciembre (2017) define que las Rondas Hídricas están definidas como “zonas franjas de terreno aledañas a los cuerpos de agua que tienen como fin permitir el normal funcionamiento de las dinámicas hidrológicas, geomorfológicas y ecosistémicas propias de dichos cuerpos de agua”. El acotamiento es el establecimiento del límite físico de la Ronda Hídrica de los cuerpos de agua, y su límite se traza a partir de la línea de mareas máximas o a la del cauce permanente de los ríos y lagos.

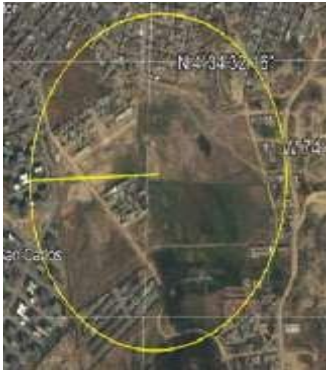
Contaminación Atmosférica: Se identifica el incremento de fuentes móviles de autos y transporte de servicio público, uso de combustibles fósiles (gas natural) en cada unidad habitacional. Actividades de demolición y construcción.	Aumento nivel de material particulado: ALTO Contaminación Sonora, Aumento en los niveles de ruido por ejecución de las obras, tránsito de vehículos y áreas comerciales: ALTO	  fuente: Autor	Los niveles de partículas contaminantes sobrepasan en muchos casos el límite de seguridad para la salud humana marcado por la OMS Organización Mundial Salud. La contaminación del aire mató aproximadamente a 7 millones de personas en 2012, lo que la convierte en el gran problema de salud medioambiental mundial según la OMS. Las muertes por polución están habitualmente vinculadas a enfermedades cardíacas, apoplejías o enfermedad pulmonar obstructiva y crónica. También se relación con el cáncer de pulmón y con infecciones respiratorias agudas. Recuperado de: https://www.sostenibilidad.com/construccion-y-urbanismo/la-contaminacion-del-aire-urbano-un-grave-problema/

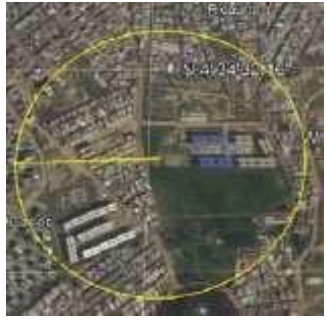
Contaminación Hídrica La construcción de propiedad horizontal del proyecto denominado parques de ciprés no posee conexión de alcantarillado, el sistema es improvisado y con red provisional, en épocas de lluvia se generan inundaciones por ARD. El área de construcción eran zonas inundables húmedas pero NO de humedal.	Construcción en áreas inundables de humedal: ALTO.	  fuente: Autor	Contar con servicios eficientes de alcantarillado sanitario constituye un beneficio que se traduce en la salud y el bienestar de los ciudadanos. Tiene beneficios, como en caso de grandes precipitaciones, impedir que la inundación llegue a las zonas habitadas. Estos sistemas son los encargados de hacer desaparecer las aguas negras, los desechos originados por la actividad de la población. Recuperado de: https://www.iagua.es
