**Caracterización ambiental asociada a los Manantiales Ubicados en las Veredas  
Gramal y La Pastora del Municipio de Fómez, Cundinamarca.**

**Luisa Fernanda Rincón Rincón  
Claudia Andrea Uñate Velásquez**

**Universidad Nacional Abierta y a Distancia - UNAD**

**Septiembre de 2019**

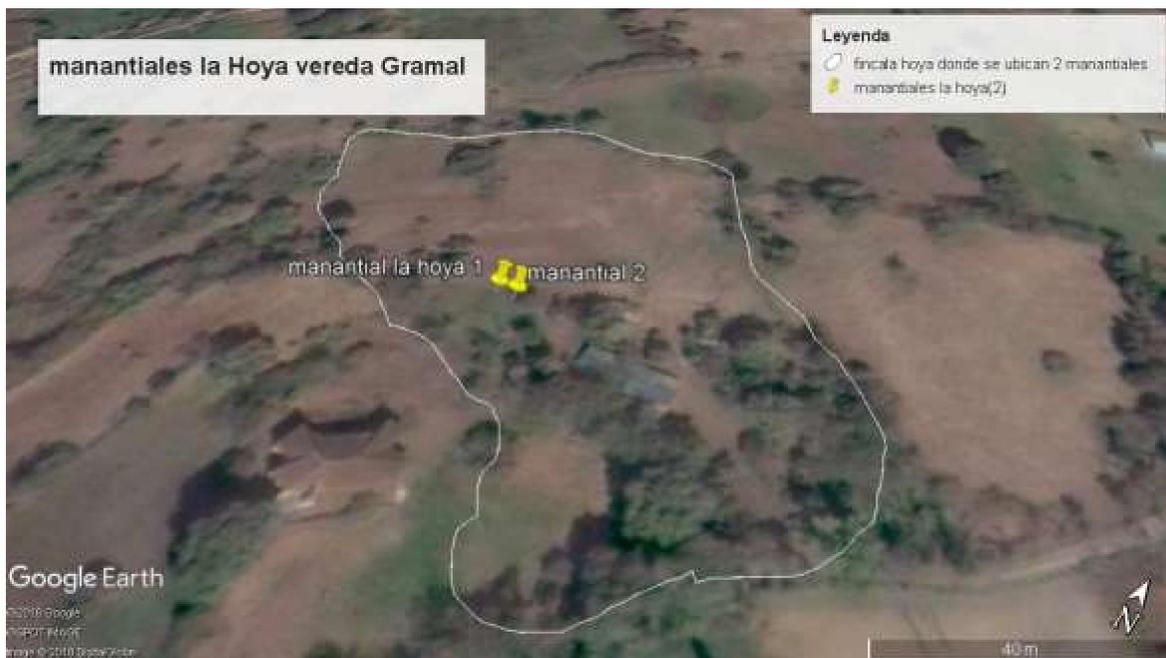
Figura 2. Manantial La Hoya 1 y2 Vereda Gramal

Manantiales la hoya 1 y 2: Estos dos manantiales se encuentran uno cerca del otro, están cubiertos por vegetación principalmente por arboles de *Nelumbo Nucifera* (lotos), *Sambucus Nigra* (sauco), *Persea americana* (aguacate), *Pteridofito* (helecho), *Ochroma pyramidale* (balso negro), *Citharexylum subflavescens* (Cajeto), *Nasturtium officinale* (berro), *Phillyrea latifolia* (agracejo), *Syzygium jambos* (pomarroza), *Mespilus germánica* (níspero).

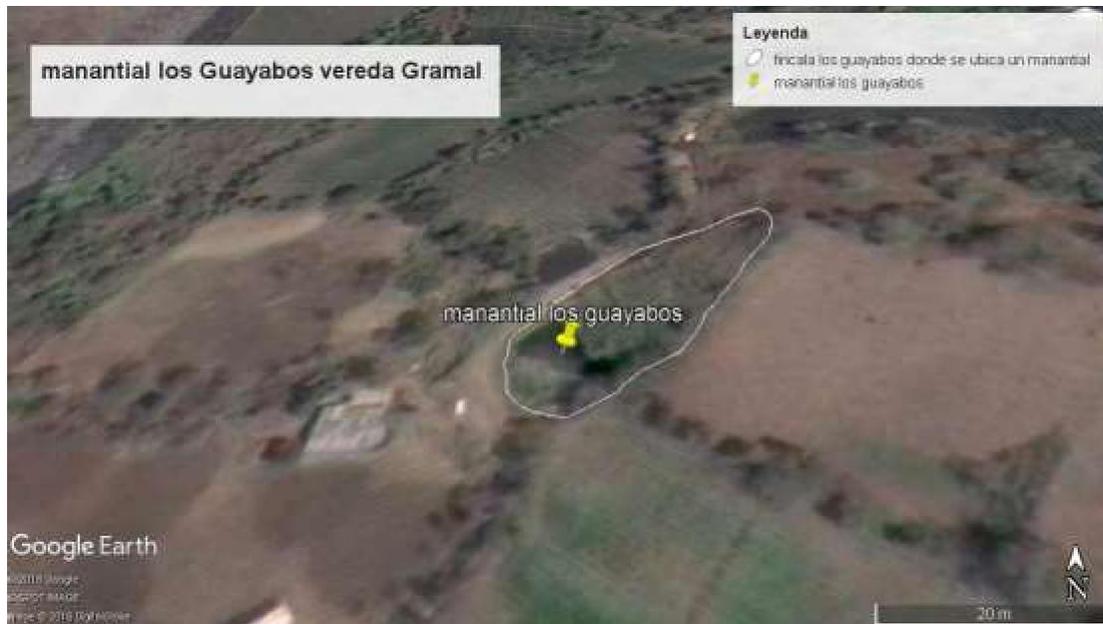
Figura 3. Manantial los Guayabos Vereda Gramal

**Manantial los guayabos:** Este manantial se encuentra cerca de una vía que conduce al corregimiento de la Unión, además de esto cuenta con árboles de *Citharexylum subflavescens* (Cajeto), *Nasturtium officinale* (berro), *Canna indica L* (achira), *Pennisetum Purpureum* (pasto indio King grass).

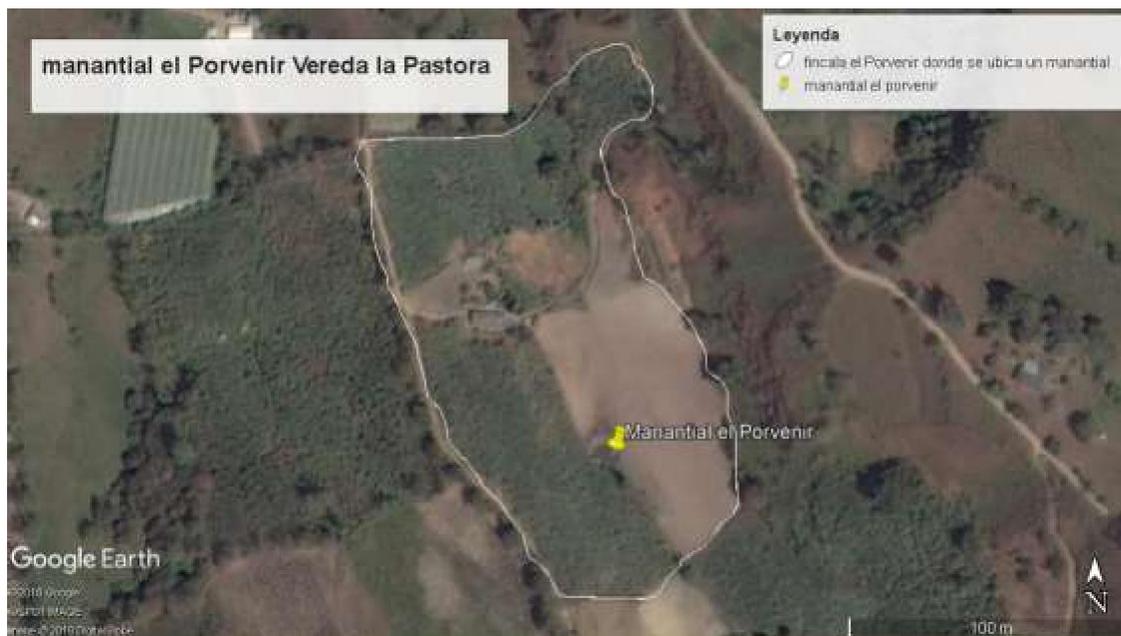
Figura 4. Manantial el Porvenir Vereda La Pastora

**Manantial El Porvenir:** Por uno de los costados del manantial pasa un pequeño caño, a sus alrededores se encuentra cultivos de *Solanum betaceum* (tomate de árbol) además de esto cuenta con *Equisetum arvense* (Cola de caballo), *Rumex Cripus* (lengua de vaca), *Alnus glutinosa* (aliso) y se encuentra cubierto con tejas de zinc.

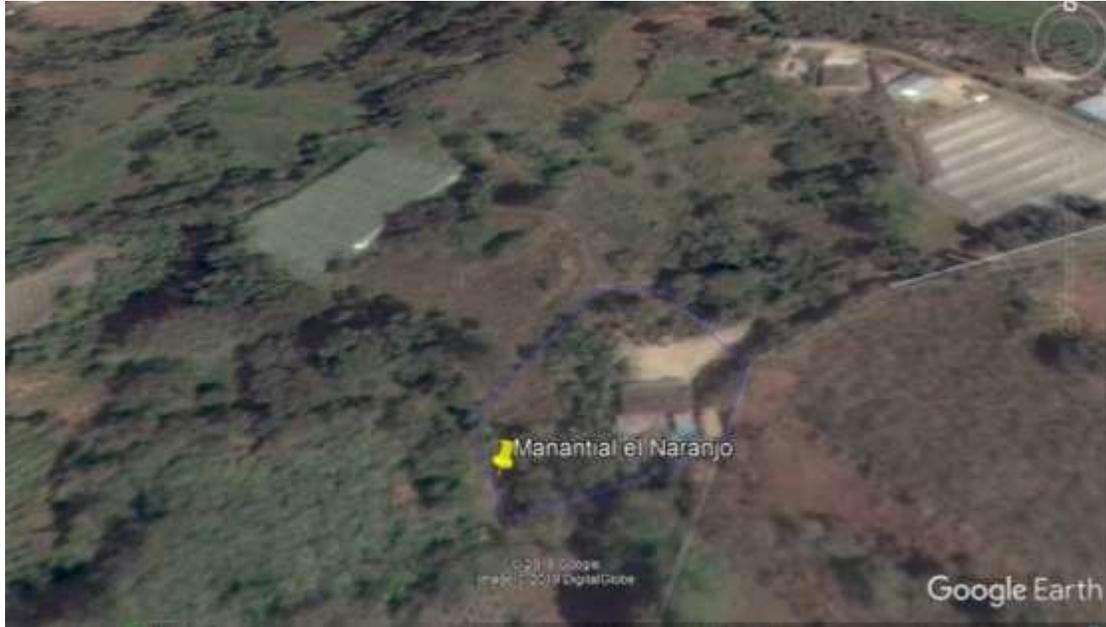
Figura 5. Manantial el Naranjo Vereda La Pastora

**Manantial El Naranjo:** Se encuentra ubicado en una zona cubierta por vegetación, a su alrededor se encuentran árboles de *Musa paradisiaca* (banano), *Arundo donax* (caña brava) y *Citharexylum subflavescens* (Cajeto).

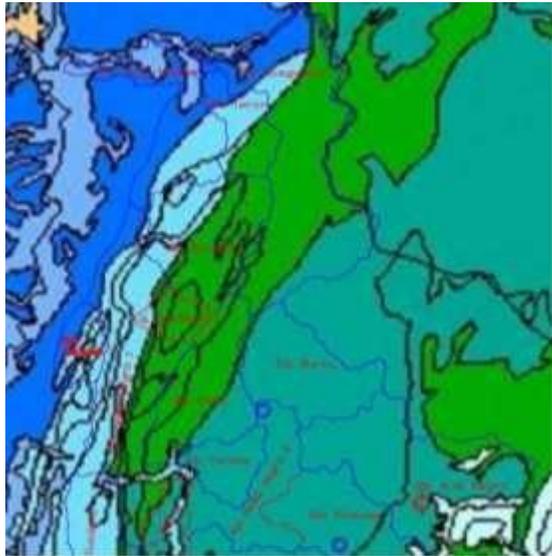
Por lo demás el resto de la cuenca carece de acuíferos regionales importantes a excepción de zonas marginales de cauces permanentes como el río Negro. Dentro de estas zonas no se cuenta con información sobre pozos profundos ya que la mayor parte del abastecimiento de la cuenca se hace de cuerpos de aguas superficiales o de nacientes, de las cuales no se tienen inventarios actualizados ni caracterización de la calidad de agua que se capta (CAR, s.f)..

Figura 6. Marco hidrogeológico regional de la cuenca río Negro al norte del Departamento de Cundinamarca

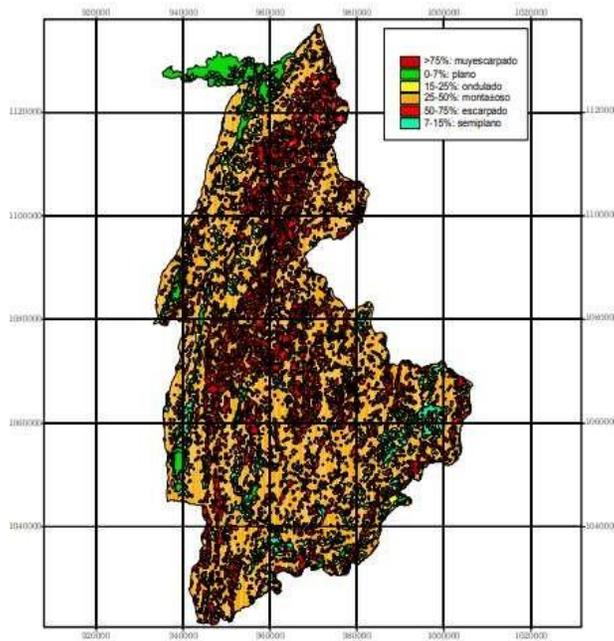
**Generalidades de la Cuenca Hidrográfica:** la cuenca del Río Negro se halla sobre zonas de fuertes pendientes en predominio de paisajes de montaña donde los rasgos morfológicos están dominados por rasgos estructurales como fallas y plegamientos.

Figura 8. Configuración de pendientes de la cuenca río Negro

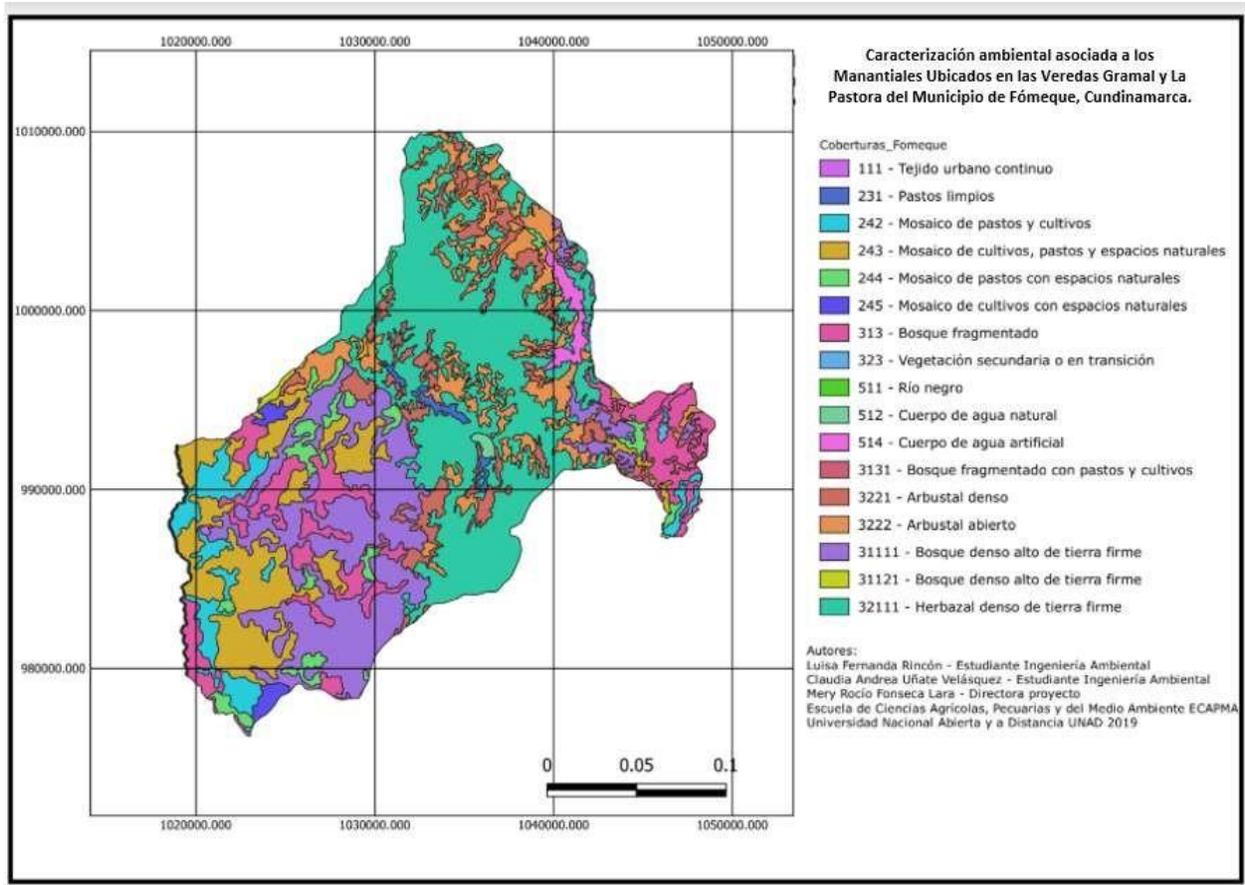
Los polígonos reflejados en la figura 10, dan a conocer 17 tipos de coberturas vegetales presentes en el municipio de Fόμεque.

Figura 10. Coberturas presentes en el Municipio de Fómeque -Cundinamarca

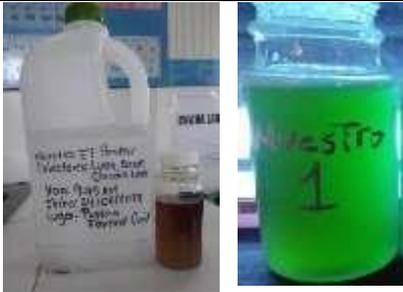
Manantial	Fecha Recolección	Fecha Análisis	Ph	Turbidez	Color	Temperatura	Coliformes Totales	Evidencia
Manantial el Porvenir	23/06/2019	24/06/2019	7,2	0,94 UNT	10 UPC	22°	Presencia

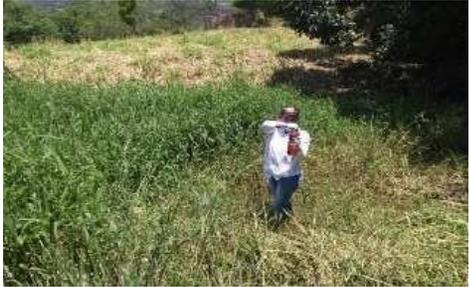
<p>Figura 11. Toma de muestras de agua manantiales vereda La Pastora</p>

**Método:** El método utilizado para la toma de muestras fue el puntual ya que los manantiales se caracterizan por ser aguas quietas es decir no poseen corriente, para cada manantial se tomó 1 muestra de un litro de agua, donde en primera instancia se lava el recipiente 3 veces con la misma agua, luego se sumerge el recipiente a 30cm de profundidad aproximadamente.

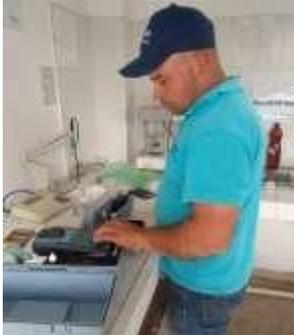
Figura 14. Análisis de Agua manantiales vereda Gramal

Manantial	Fecha Recolección	Fecha Análisis	Conductividad	Evidencia
Manantial El Porvenir	04/07/2019	06/07/2019	00,4

Manantial el Porvenir	11/07/2019	13/07/2019	00,5	
Manantial el Porvenir	18/07/2019	20/07/2019	00,3	
Manantial el Porvenir	25/07/2019	27/07/2019	00,3	
Manantial el Naranja	04/07/2019	06/07/2019	00,2	
Manantial el Naranja	11/07/2019	13/07/2019	00,2	
Manantial el Naranja	18/07/2019	20/07/2019	01,0	
Manantial el Naranja	25/07/2019	27/07/2019	01,0	
Manantial Los Guayabos	04/07/2019	06/07/2019	01,5	
Manantial Los Guayabos	11/07/2019	13/07/2019	01,5	
Manantial los Guayabos	18/07/2019	20/07/2019	01,4	
Manantial Los Guayabos	25/07/2019	27/07/2019	01,5	
Manantial La Hoya 1	04/07/2019	06/07/2019	01,4	
Manantial La Hoya 1	11/07/2019	13/07/2019	01,4	
Manantial La Hoya 1	18/07/2019	20/07/2019	01,4	
Manantial La Hoya 1	25/07/2019	27/07/2019	01,4	
Manantial la Hoya 2	04/07/2019	06/07/2019	01,2	
Manantial La Hoya 2	11/07/2019	13/07/2019	01,3

Manantial La Hoya 2	18/07/2019	20/07/2019	01,4	
Manantial La Hoya 2	25/07/2019	27/07/2019	01,5

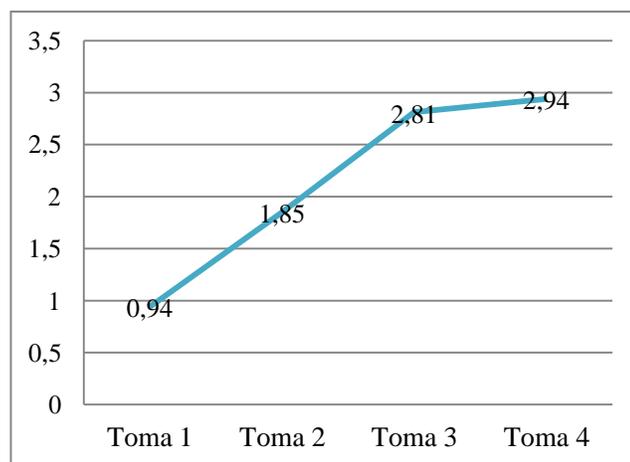
Gráfica 1. Turbidez UNT Manantial el Porvenir

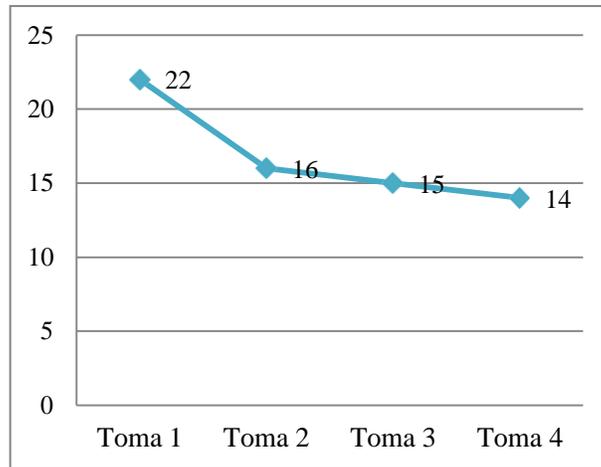
Gráfica 2. Temperatura °C Manantial el Porvenir

En las diferentes tomas de las muestras de agua las temperaturas variaron ya que hubo días de sol y en los otros días de lluvia siendo la mayor 22°C y la más baja 14°C.

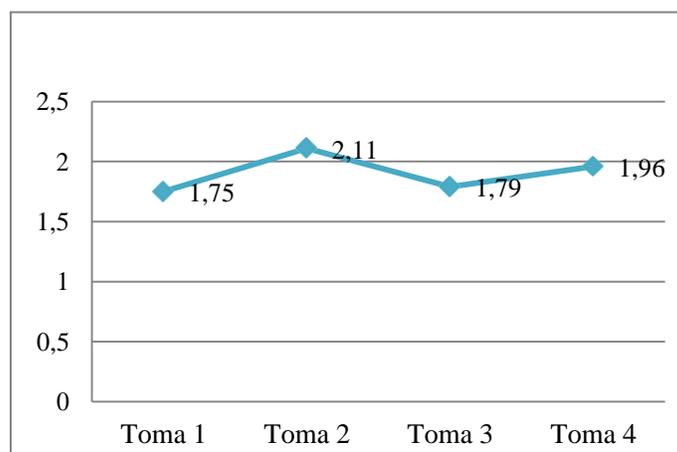
Gráfica 4. Turbidez Manantial El Naranjo

La turbidez del agua del manantial el Naranjo en el primer análisis arrojó un rango de 1,75 UNT, el tercero 1,79 UNT y el cuarto 1,96 UNT, los cuales si son aceptados por la norma ya que está dentro del rango admisible de esta el cual es 2UNT, el único análisis que arrojó un rango inaceptable fue el dos con 2,11 UNT, indicando que esta agua puede tener contaminación microbiológica. En la muestra del análisis dos que no se ajusta a los parámetros se puede decir que puede haber presencia de coloides o partículas de pequeño tamaño la cual no es tan preocupante ya que no está muy por encima de la norma y solo fue en una muestra.

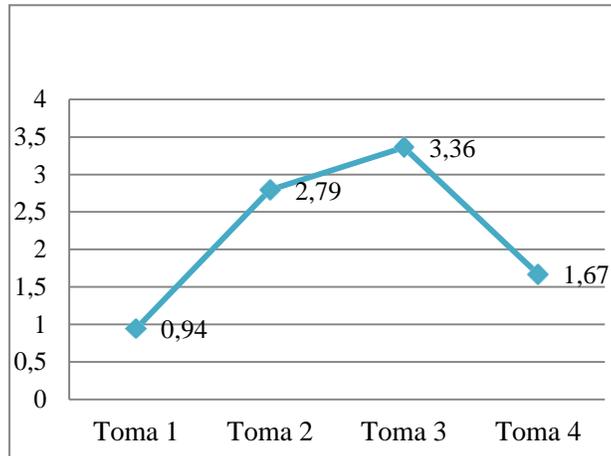
Gráfica 10. Turbidez Manantial La Hoya 1

La turbidez del agua del manantial la Hoya 1 en el primer análisis arrojó un rango de 0,94 UNT, en su cuarto análisis un rango de 1,67 UNT, los cuales son aceptados por la norma ya que está dentro del rango admisible de esta el cual es 2UNT, en cambio en el análisis dos, arrojó un rango de 2,79 UNT y en el tercero 3,36 UNT, estando por fuera del rango admitido por la norma e indicando que esta agua puede tener contaminación microbiológica. Esto pudo darse ya que en las épocas de lluvia que fue una de ellas las fechas de las muestras dos y tres en estos manantiales hubo remoción de materia orgánica del suelo y más como fueron utilizadas se removieron las partículas y pudo ser lo que ocasionó el cambio.

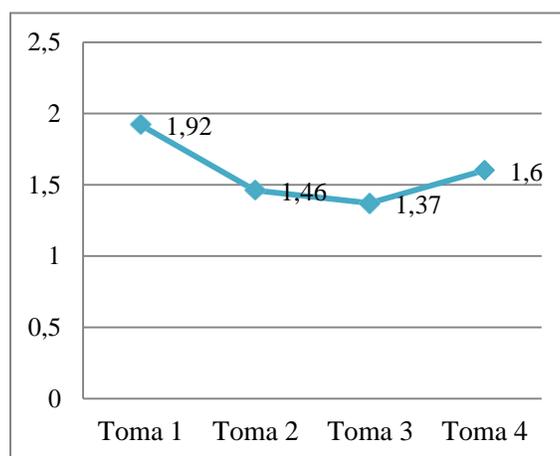
Gráfica 12. Turbidez UNT Manantial La Hoya 2

La turbidez del agua del manantial la Hoya 1 en el primer análisis arrojó un rango de 1,92 UNT, en su segundo análisis un rango de 1,46 UNT, en el tercero 1,37 UNT y cuarto análisis 1,60 los cuales son aceptados por la norma ya que está dentro del rango admisible de esta el cual es 2UNT, se puede decir que se descarta la presencia de coloides o partículas de pequeño tamaño.
