**Caracterización ambiental en el ecosistema parte media microcuenca La Pava municipio
de Saravena, Arauca 2020**

Universidad Nacional Abierta y a Distancia - UNAD

Trabajo para optar al título de Ingeniería Ambiental

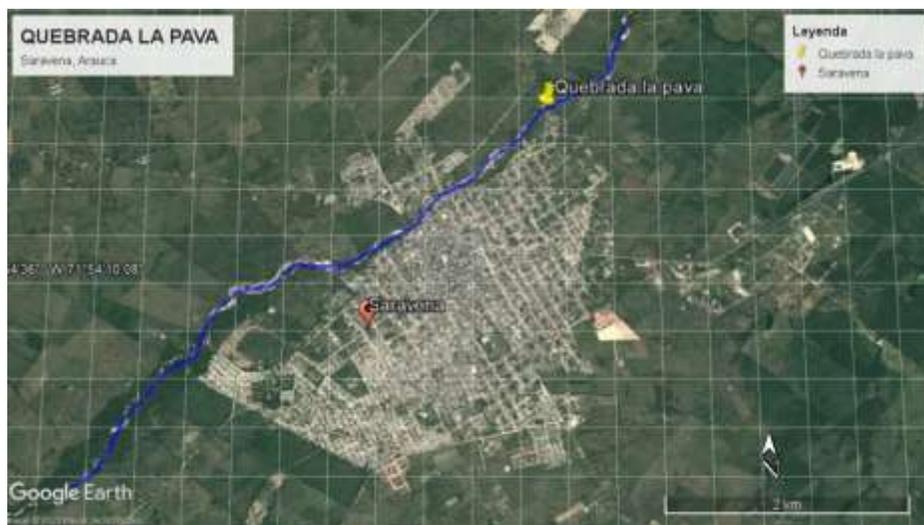
Figura 1. Microcuenca La Pava, Google Earth fuente primaria Propia

La microcuenca La Pava es una fuente hídrica que nace en el Resguardo Playas del Bojaba, atraviesa varias veredas, pasa por el parte del casco urbano, (figura 1) continúa por varias veredas y aporta sus aguas al Caño Claro y algunos metros más abajo éste desemboca en el Río Madre Vieja.

La microcuenca La Pava recorre el casco urbano del municipio en sentido sur a norte (Figura 1), en este corredor sobre la margen de protección hídrica de la microcuenca se ha presentado invasión por viviendas y ocupación por depósitos de escombros, afectando el régimen hidráulico de la corriente, en especial, en sus ciclos de inundación estacionales, situando en alta

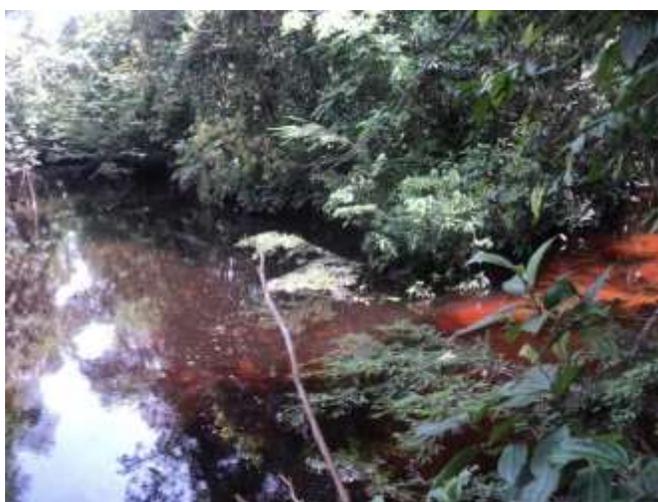
Figura 2. Formación de la microcuenca La Pava, fuente primaria Propia

Luego la microcuenca continúa por veredas donde en las márgenes de la microcuenca y zona de aislamiento se tienen bosque de galería, con densidad moderada y presencia de estratos medios y bajos.

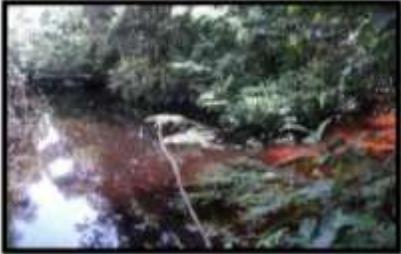
| UBICACIÓN AREA DE INFLUENCIA | |
|---|---|
| <p>Foto No. 01 Formación de la quebrada la Pava Fuente: Primaria</p> | <p>Foto No. 02 Quebrada la Pava Fuente: Primaria</p> |

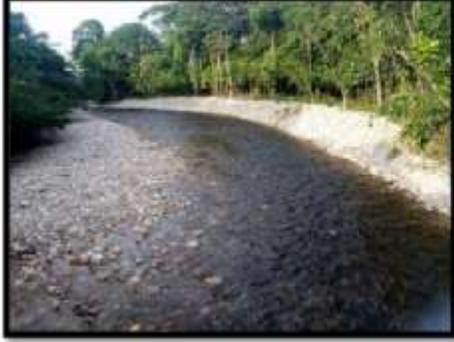
Foto No. 03: Microcuenca Quebrada la Pava - Fuente Primaria

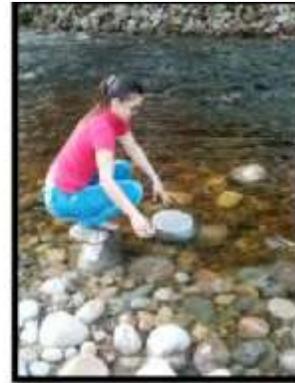
Foto No. 04: Frescura natural microcuenca Quebrada la Pava - Fuente Primaria

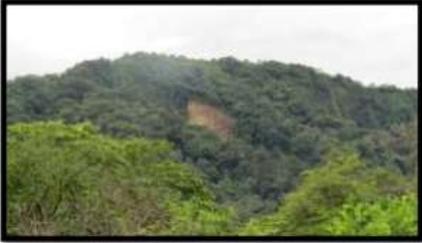
| <p>Fuente : Primaria</p> <p>Foto No 19. Quema indiscriminada de vegetación Fuente : Primaria</p> | <p>Fuente : Primaria</p> <p>Foto No 20. Pérdida de especies arbóreas Fuente : Primaria</p> |

La deforestación en la zona ocasiona disminución de especies arbóreas nativas, así mismo daño en el suelo y en el medio ambiente

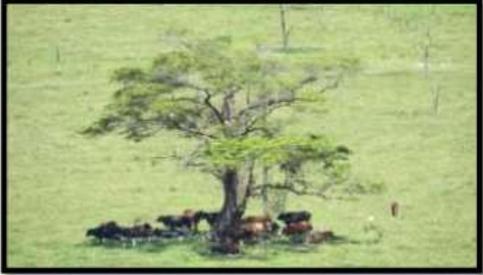
| <p>Foto No 21. Impacto positivo. Importancia de los árboles Fuente : Primaria</p> | <p>Foto No 22. Recolección de residuos alrededor quebrada la Pava Fuente : Primaria</p> |

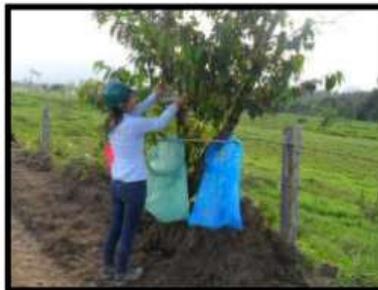
Foto No 28. Adecuación de puntos ecológicos en zonas cercanas a la Quebrada la Pava
Fuente : Primaria
