**DIAGNÓSTICO PRELIMINAR DE LAS CONDICIONES AMBIENTALES EN
LAS ESTRUCTURAS DE SUMIDEROS UBICADOS EN LOS BARRIOS
GRANADA Y GIRARDOT DE LA CIUDAD DE BUCARAMANGA,
SANTANDER**

**UNIVERSIDAD NACIONAL ABIERTA Y A DISTANCIA UNAD
ESCUELA DE CIENCIAS AGRÍCOLAS, PECUARIAS Y DEL MEDIO
AMBIENTE
INGENIERÍA AMBIENTAL
BUCARAMANGA**

**Modalidad de Proyecto Aplicado presentado como requisito para optar por al
título de Ingenieros Ambientales**

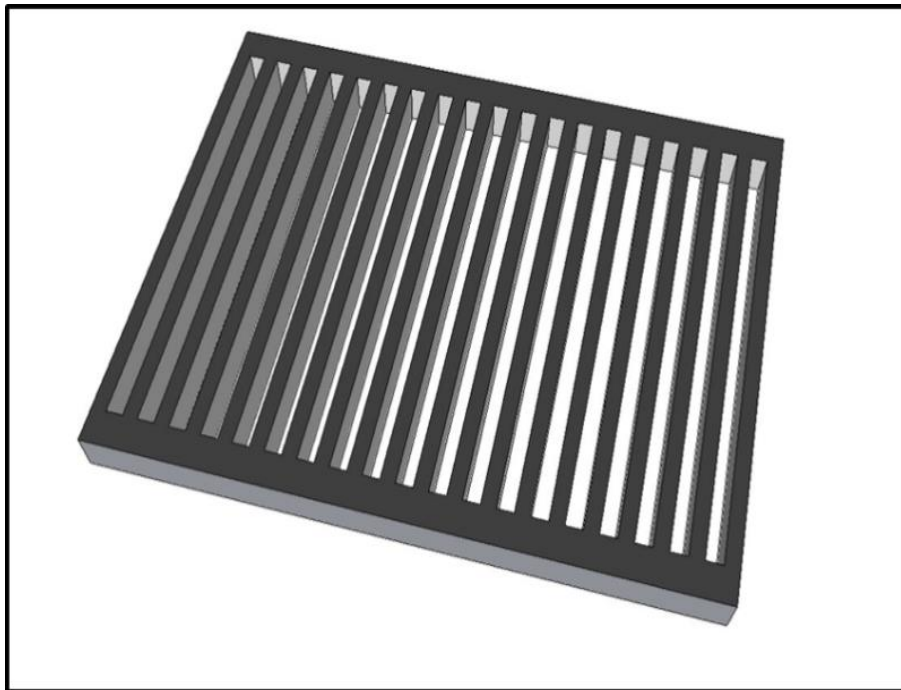
Las rejillas están hechas de hierro para proveer mayor resistencia al paso de vehículos de gran peso, aunque no están exentas de su fractura, debido a la fatiga que puede presentar el material. Las rejillas metálicas son blanco de los robos, ya que venden el hierro ilegalmente para fundirlo.^[2]

*Figura 2.*Rejilla. Software Sketchup.

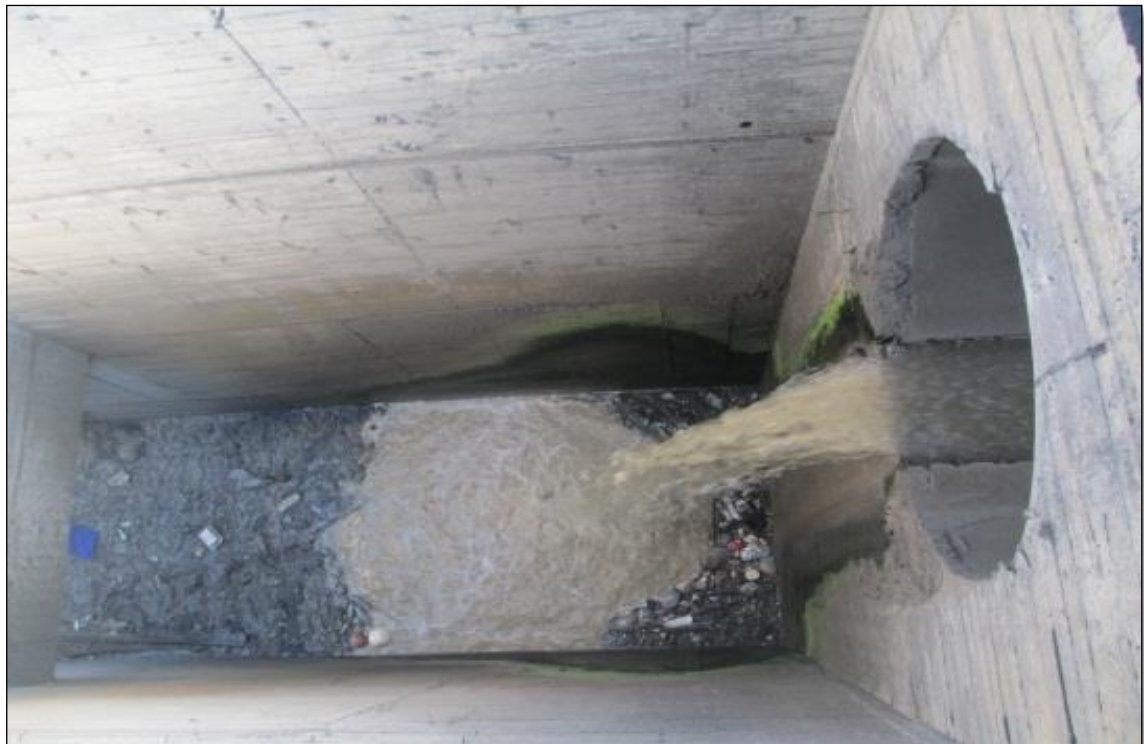
- **Aguas Arriba:** inicia en la Diagonal 15 con Calle 3^a, con un colector de aproximadamente 280 m de longitud, un diámetro de 1.4 m, se divide en tres tramos, el primero con una pendiente del 5.0% y una longitud de 103 m, un segundo tramo con una pendiente del 7.0% y 76 m de longitud y un tercer tramo con una pendiente del 7.2% y una longitud de 103.5 m.

Figura 17. Estructura de Vertimiento Caney – Aguas Arriba.

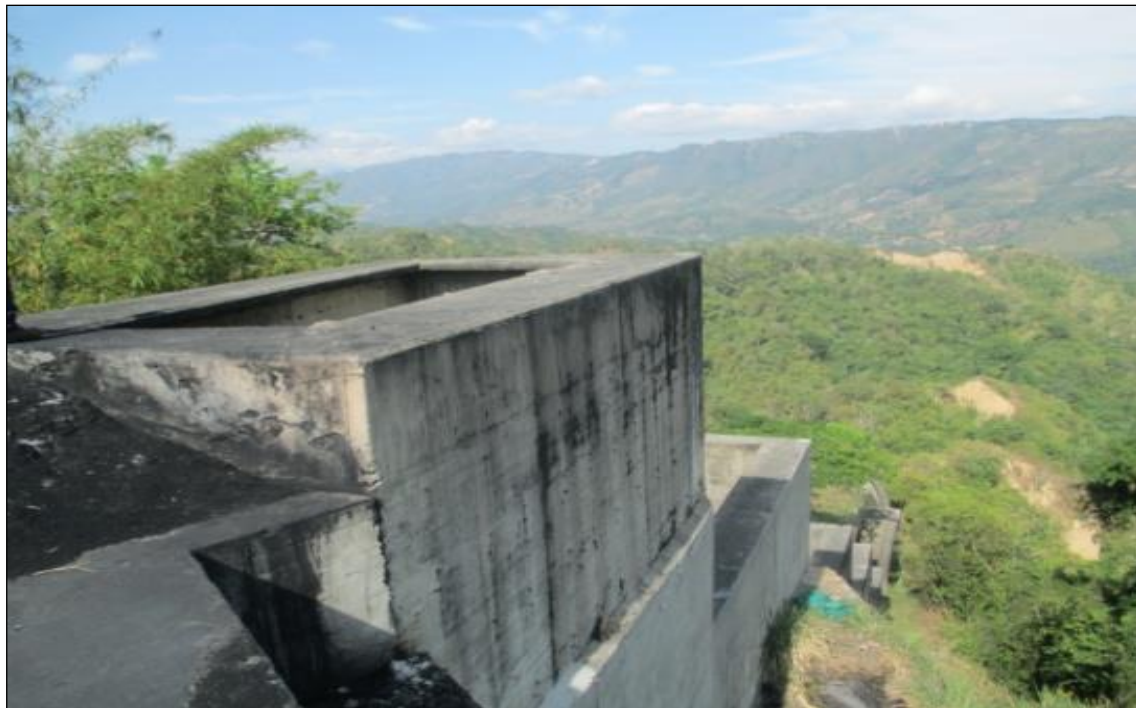
- **Tramo:** al finalizar la conducción en tubería se encuentra, con un sistema de caída en escalones que desciende el agua de una elevación de 877 m a una de 777 m en 269 m de longitud.
- **Aguas Abajo:** esta estructura entrega las aguas a un tanque amortiguador (sistema de disipación de energía que convierte el flujo supercrítico del vertedero en un flujo subcrítico compatible con el régimen del río aguas abajo. El método para lograr esta transición del flujo consiste en un simple resalto sumergido, formando un tanque de amortiguación de sección transversal rectangular. Pueden producirse variando la altura que cae el agua del vertedero o cambiando el ancho al pie de la estructura vertedora, según Villamarin ^[7] (2013), construido sobre la quebrada.

*Figura 18.*Estructura de Vertimiento Caney – Tramo.

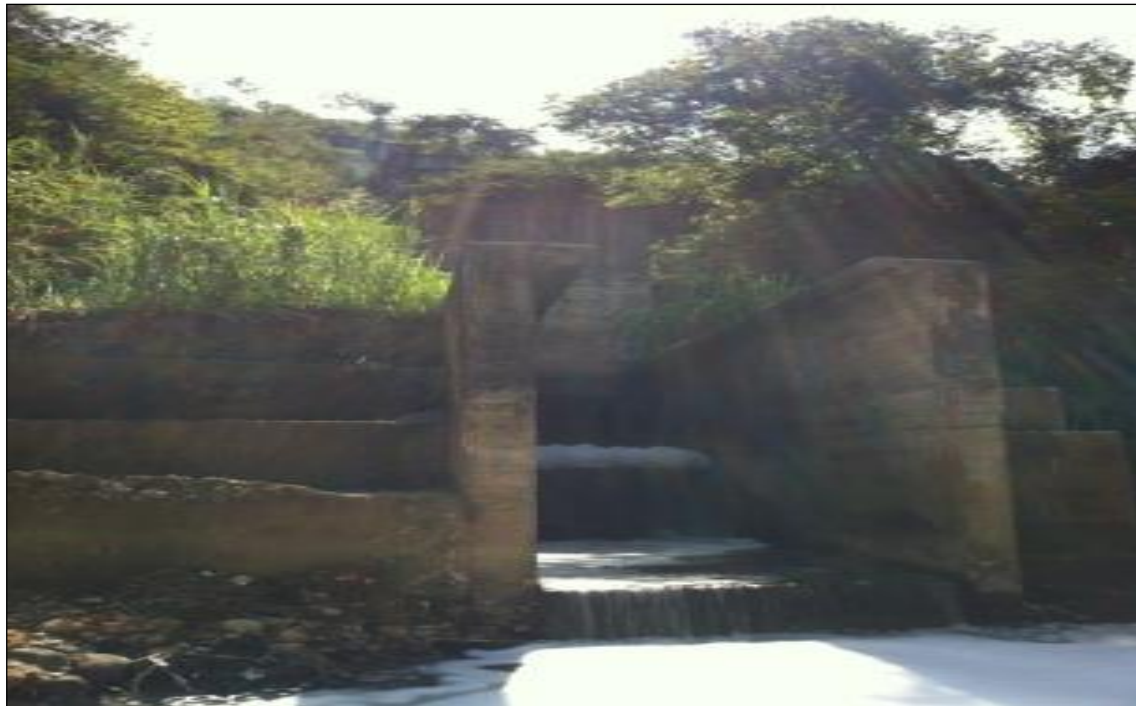
*Figura 19.*Estructura de Vertimiento Caney – Aguas Abajo.

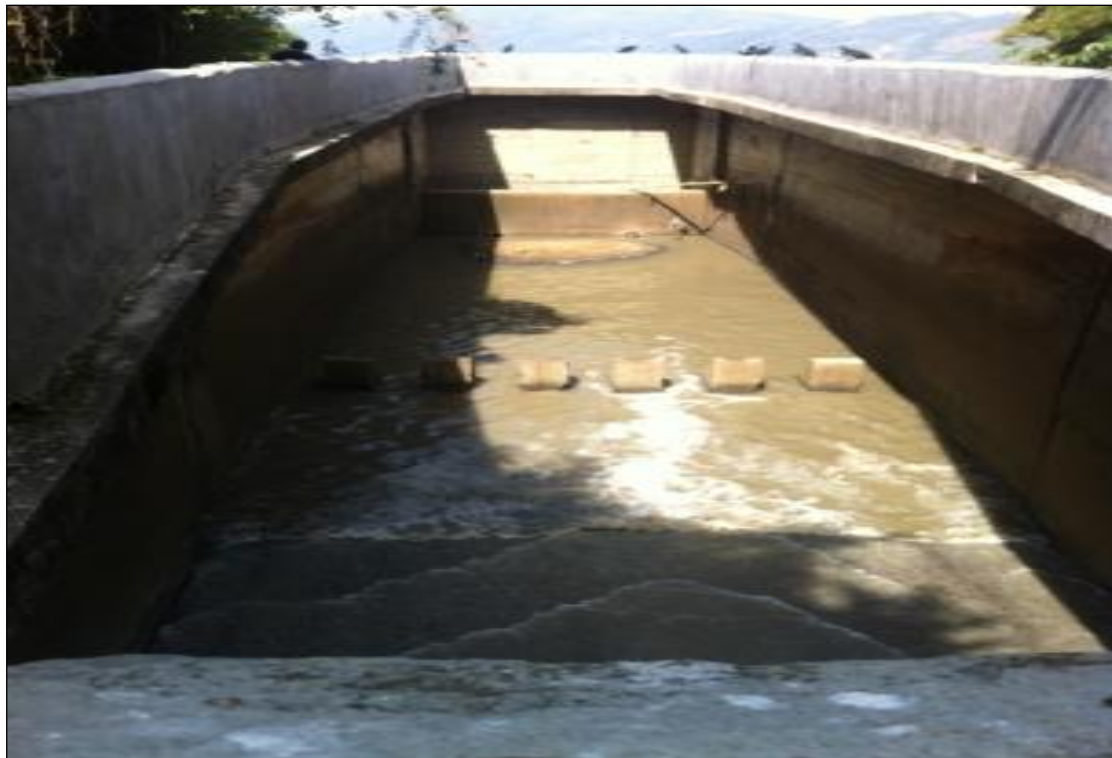
- **Aguas Arriba:** abarca una longitud de 70 m del colector que viene en tubería de concreto de 3 m de diámetro y se conecta a un canal de transición de 20 m de largo que aumenta la sección de 3 m a 7 m de ancho, para luego ingresar a una estructura de disipación tipo USBR de 15 m de largo, la estructura de disipación se une con la estructura escalonada por medio de un canal de 4.5 m de longitud que disminuye la sección a 6 m de ancho.
- **Tramo:** se encuentra construida en concreto reforzado en su totalidad y tiene una longitud de 313 m hasta la entrega, consiste en un canal abierto con escalones que cambian de nivel cada 6.25 m y en la parte final de cada escalón tiene un vertedero que embalsa el agua y crea un tanque de amortiguación.
- **Aguas Abajo:** el último escalón entrega las aguas a un canal que conserva el mismo ancho de la sección y tiene una longitud de 5.2 m.

Figura 20. Estructura de Vertimiento Calle 6 – Aguas Arriba.

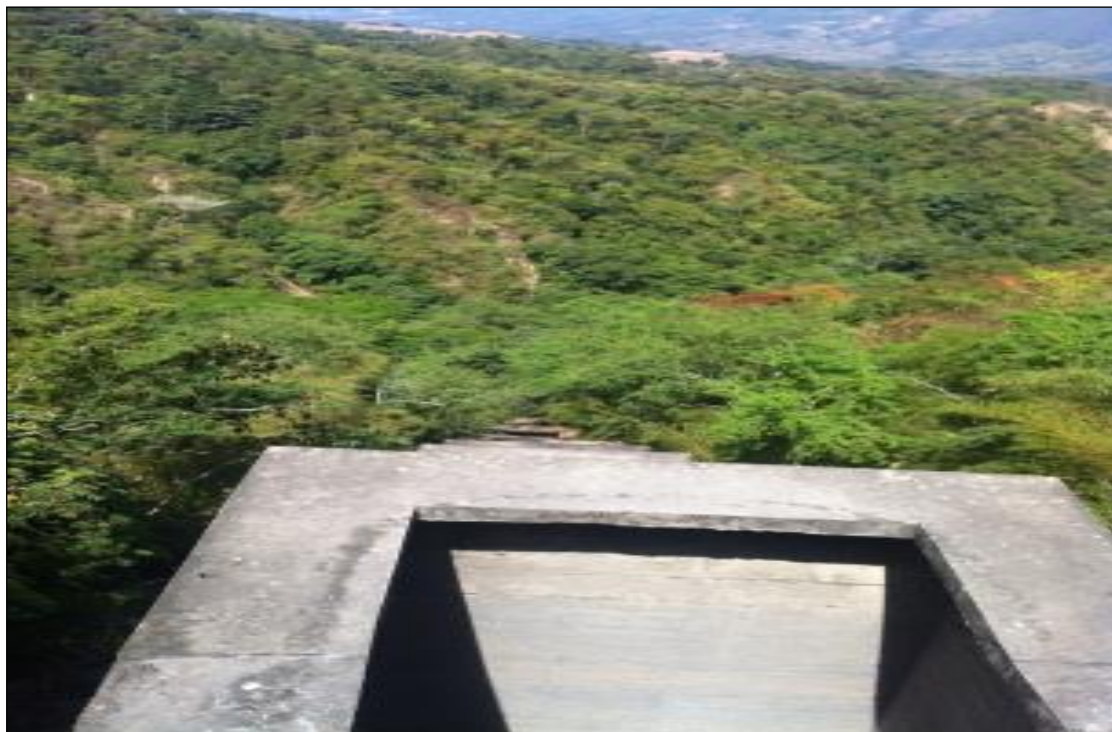
Figura 21. Estructura de Vertimiento Calle 6 – Tramo.

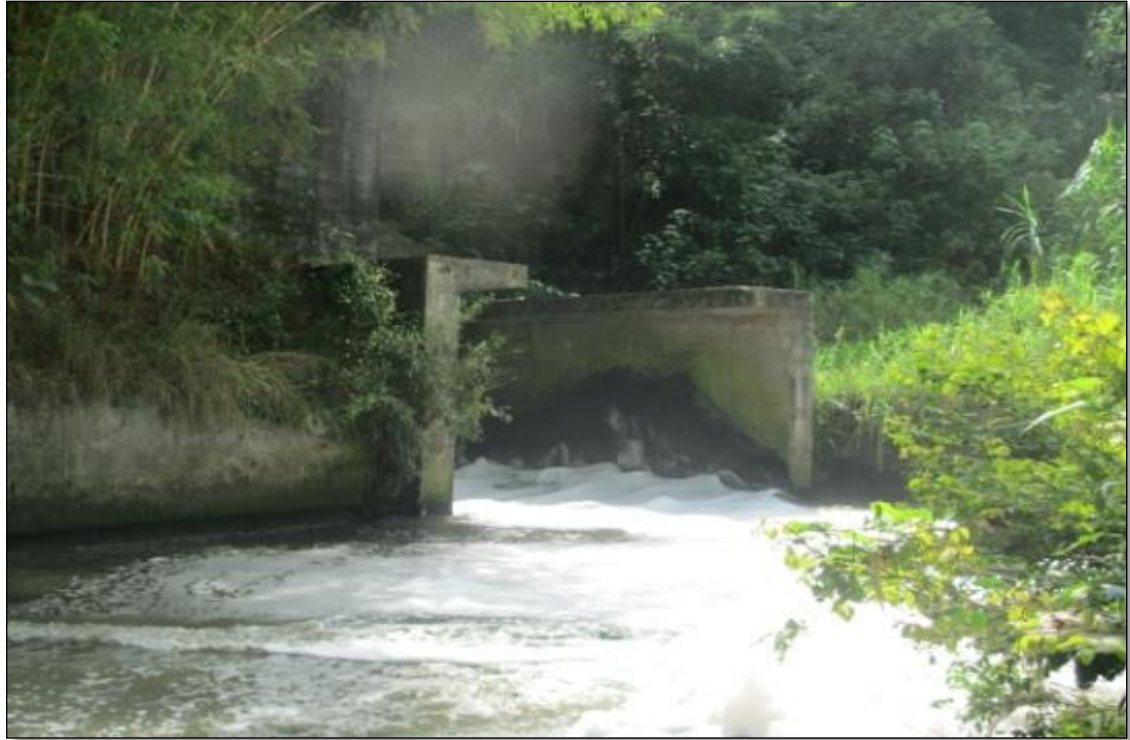
Figura 22. Estructura de Vertimiento Calle 6 – Aguas Abajo.

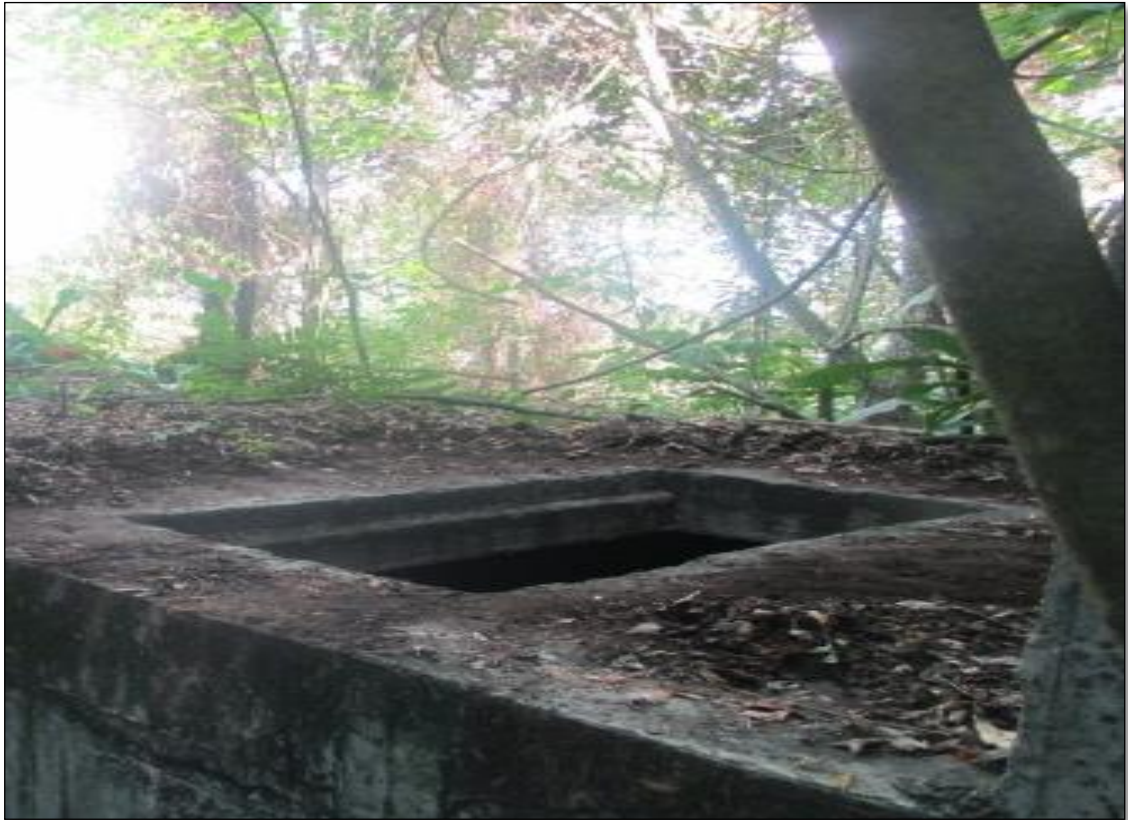
Figura 23. Estructura de Vertimiento Gaitán – Aguas Arriba.

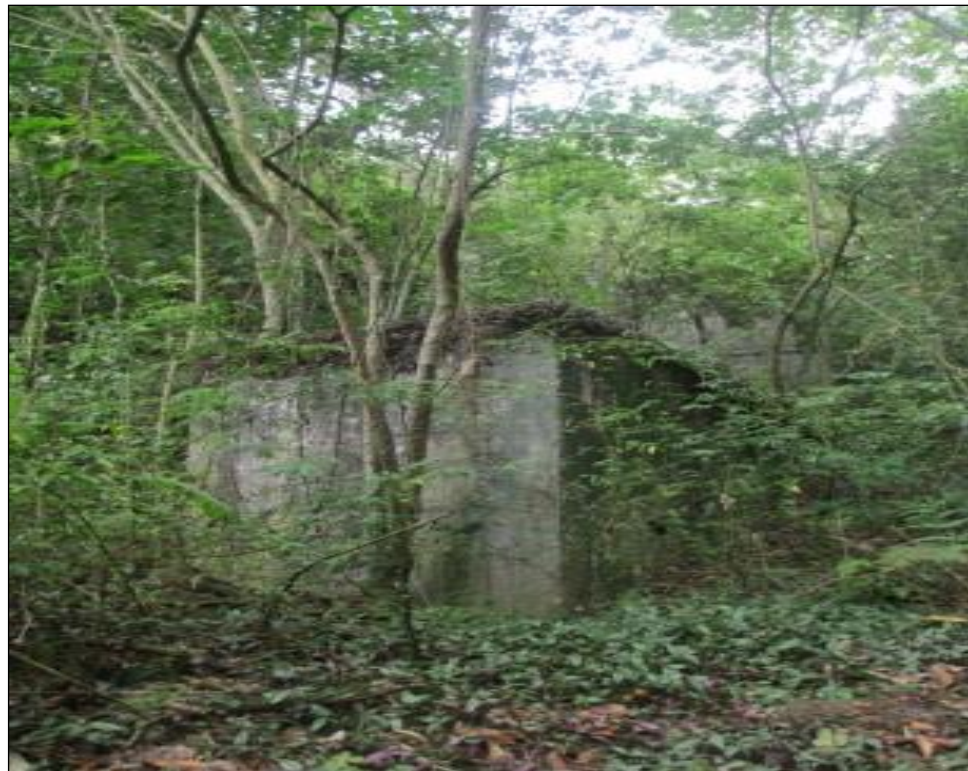
amortiguación. En cada nivel tiene a cada lado de las paredes laterales un tubo de aireación de 4" de diámetro, en las tapas superiores cada módulo tiene dos codos de ventilación de 4" de diámetro en HF y una losa móvil de inspección.

Figura 24. Estructura de Vertimiento Gaitán – Tramo.

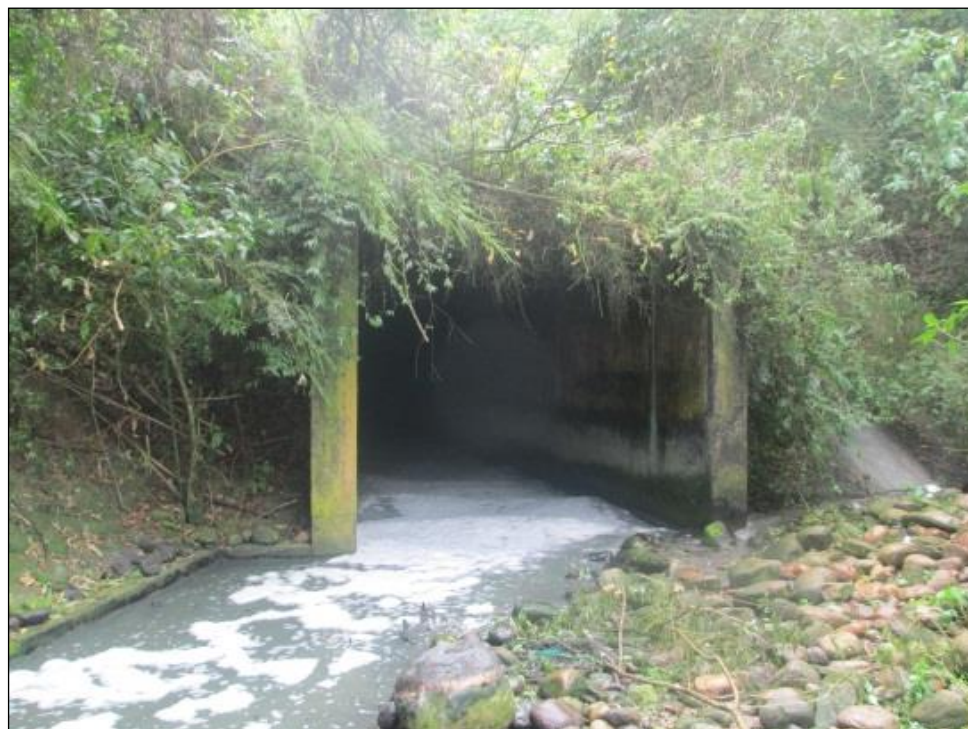
- **Aguas Abajo:** en los últimos 10 m es de transición y cambia el ancho de la sección de 2.1 m a 3.5 m para realizar la entregar a la quebrada.

Figura 25. Estructura de Vertimiento Gaitán – Aguas Abajo.

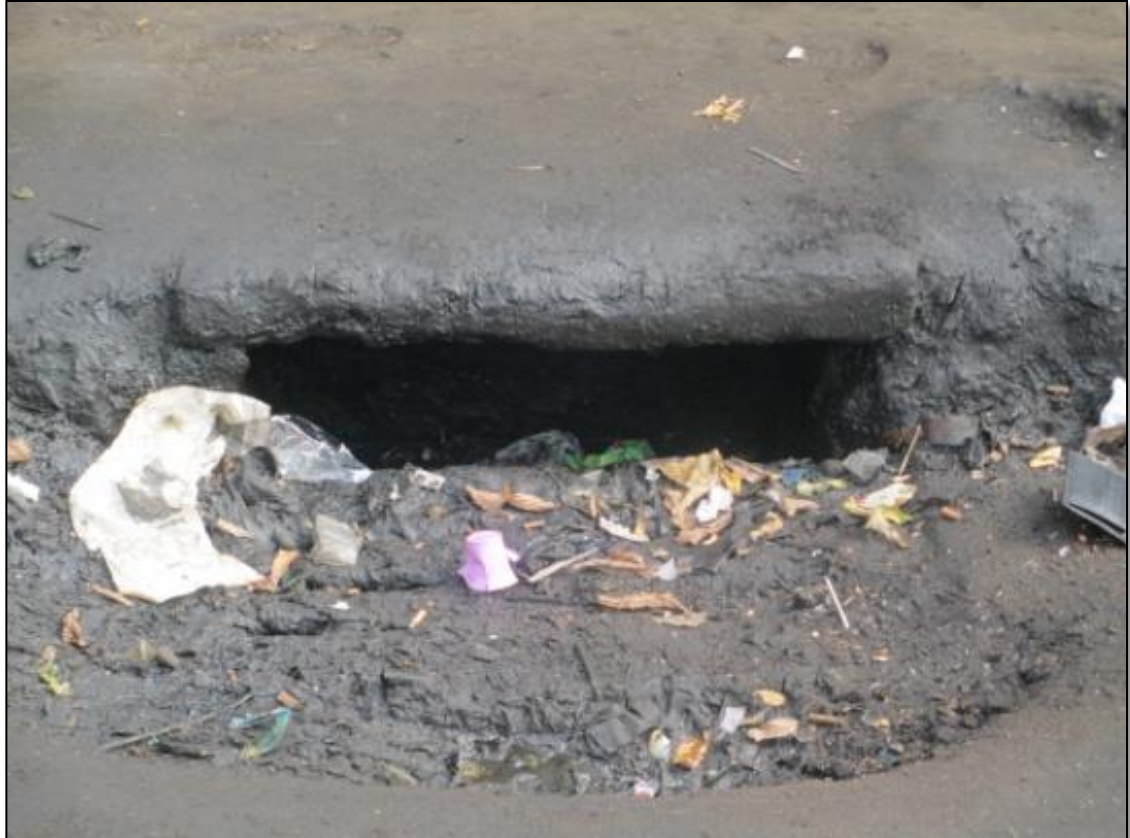
Existen diferentes tipos de actividades productivas en la zona entre los que se encuentran, talleres de mecánica, talleres de soldadura, ventas de repuestos, entre otros. Los talleres de mecánica son los generadores del alto grado de contaminación más grave a las aguas pluviales presentes en los sumideros y que posteriormente son descargadas a la estructura combinada Calle 6; debido a que se realizan actividades de mantenimiento de vehículos y maquinarias en pequeños talleres y en algunos casos fuera de ellos sobre la vía pública, las sustancias derivadas del petróleo son las que se observan con mayor cantidad, sumado a los residuos sólidos y envases que caen en los sumideros, aumentando el riesgo de colmatación y colapso del sistema.

Por otro lado, los residentes del sector utilizan los sumideros para arrojar los residuos sólidos, lo cual ocasiona taponamiento en los drenajes. A esta problemática se le suma la presencia de los habitantes de la calle, los cuales contribuyen trayendo basuras de otros sectores para ser depositadas en los sumideros.

Figura 26. Sumideros Afectados por Residuos Sólidos, Grasas y Aceites.

Al construir sistemas de trampas de grasa y sistemas de retención de fugas de hidrocarburos y demás derivados en cada una de las instalaciones de talleres, se propicia una disminución en la contaminación que es visible en cada uno de los sumideros del sector, además de aportar en la disminución de las cargas contaminantes presentes en las aguas pluviales, con lo cual se mitiga la afectación ambiental a las cuencas hídricas.

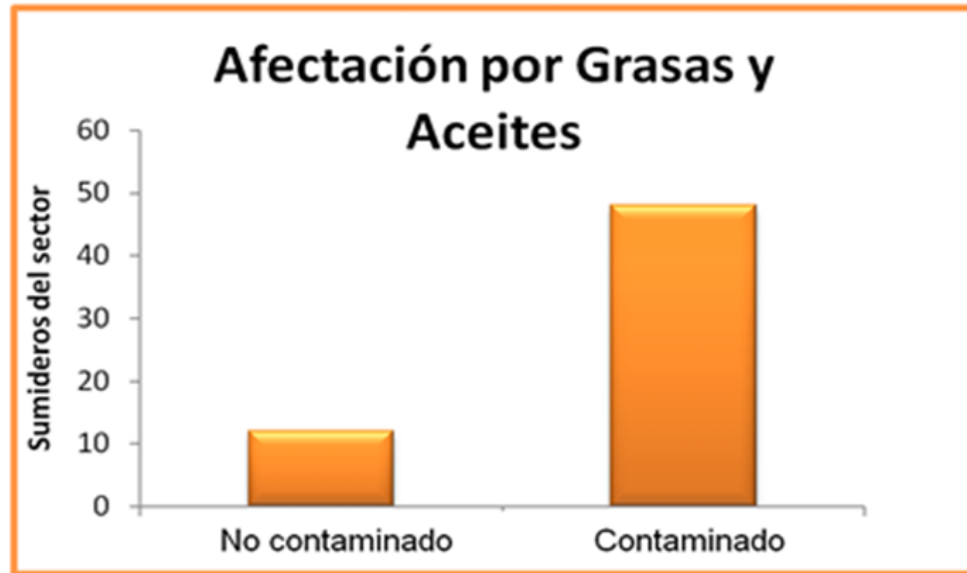
Gráfica 1. Afectación de los Sumideros Por Grasas y Aceites.

En la Gráfica 1 se observa que de las sesenta estructuras de sumideros visitadas dentro de diagnóstico preliminar el 48% se encontraron contaminadas y el 12% no contaminadas.

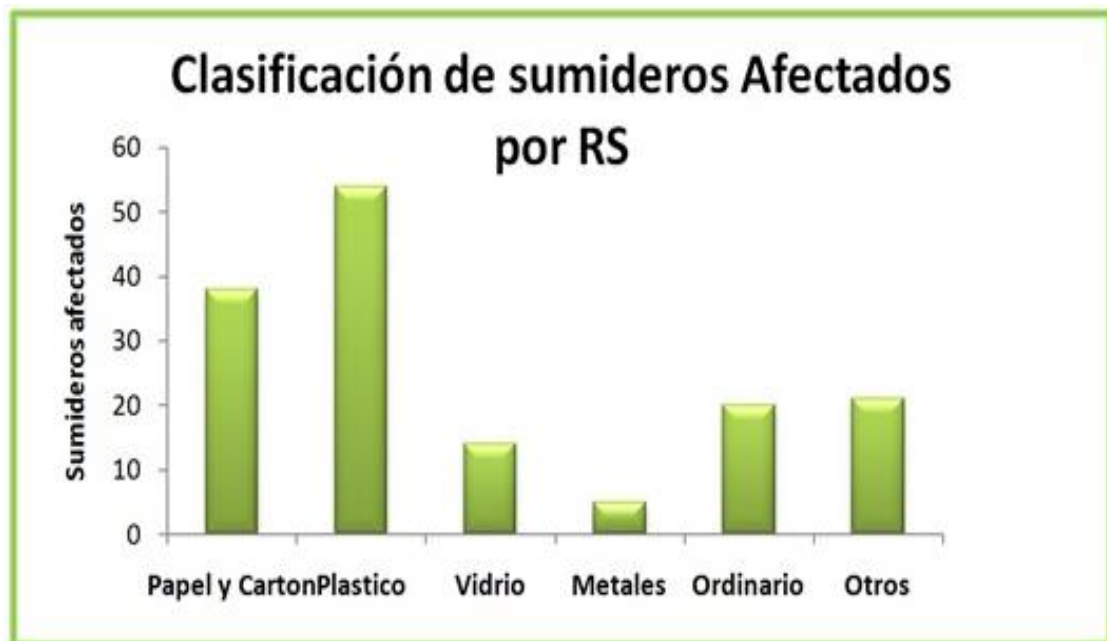
Gráfica 2. Sumideros Afectados Por Residuos Sólidos y su Clasificación.

En la Gráfica 2 se observa la clasificación de los sumideros afectados por residuos sólidos, el 38% se encuentran afectados por papel y cartón, el 54% por plástico, el 14% por vidrio, el 5% por metales, el 20% por material ordinario y el 21% por otros tipos de residuos.
