Estudio de la incidencia de actividades agropecuarias en cuerpos lénticos de alta montaña de la cordillera andina Colombiana.

Johana Catalina Forero Salamanca

Universidad Nacional Abierta y a Distancia – UNAD
Escuela de Ciencias Agrícolas, Pecuarias y del Medio Ambiental
Ingeniera Ambiental

2021

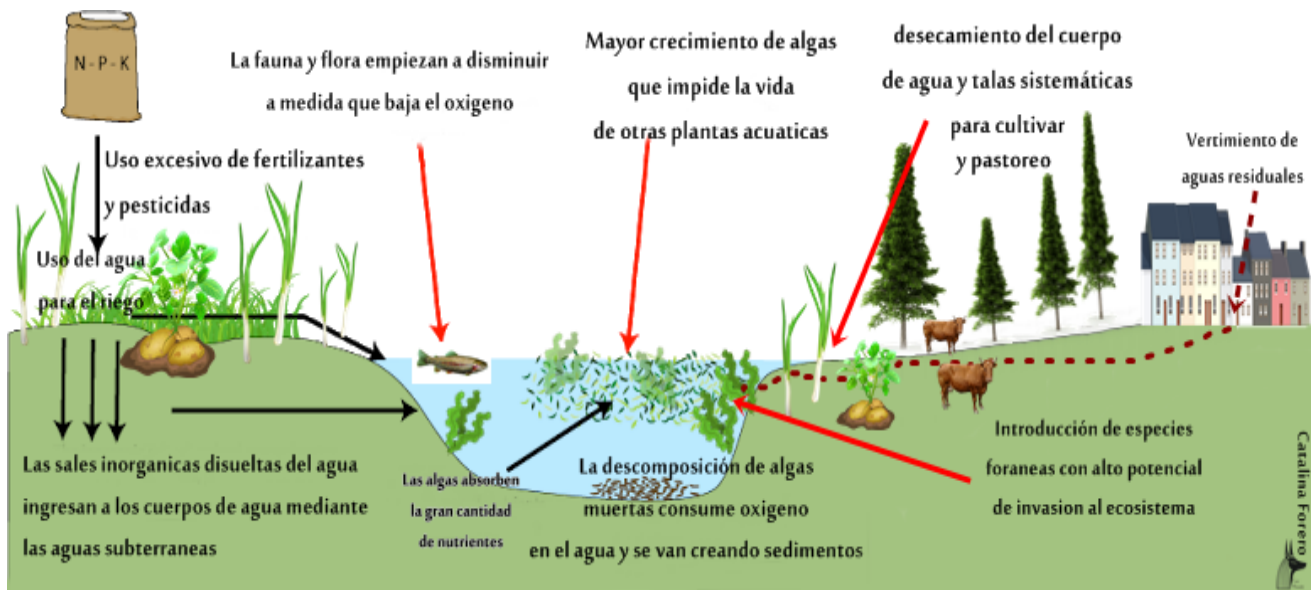
Figura 17. Problemáticas. Elaboración propia (2021)

La eutrofización se ha convertido en el principal problema de calidad del agua para la mayoría de los ecosistemas lenticos de agua dulce en el mundo. Sin embargo, a pesar de la extensa investigación realizada durante las últimas cuatro a cinco décadas, en la ciencia, muchas preguntas clave siguen sin respuesta, todavía queda mucho por entender acerca de las interacciones que pueden producirse entre los nutrientes y la estabilidad de los ecosistemas.
