Alternativas para mitigación de pérdidas de agua en red de conducción río Chitamena desde la bocatoma hasta la entrada a la planta de tratamiento de agua potable

Universidad Nacional Abierta y a Distancia - UNAD
Escuela de Ciencias Agrícolas Pecuarias y del Medio Ambiente
Ingeniería Ambiental
Abril 2021

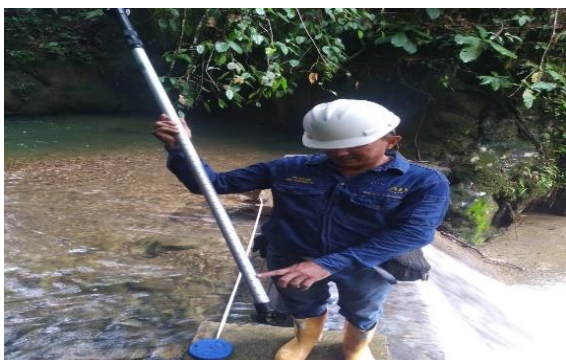
Figura 3. Aforo de caudal sobre el río. Fuente: Autor

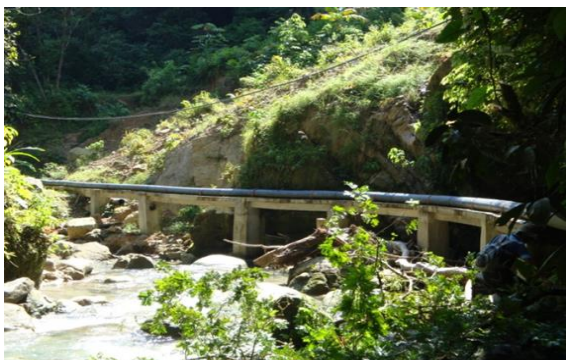
Cuenta con 40m de tubería PVC de 12" y 64m de tubería de polietileno de 315 mm.

Figura 4. Tramo línea aducción. Fuente: Autor

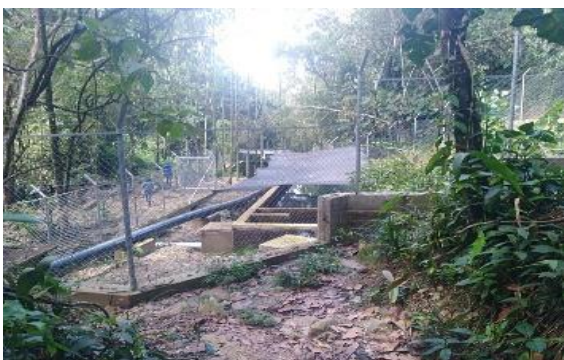
Nota. En el momento aún no se encuentra en funcionamiento el segundo desarenador debido que el contratista no ha podido entregar obra debido a la suspensión temporal del contrato por el covid19.

Figura 5 Desarenador en construcción

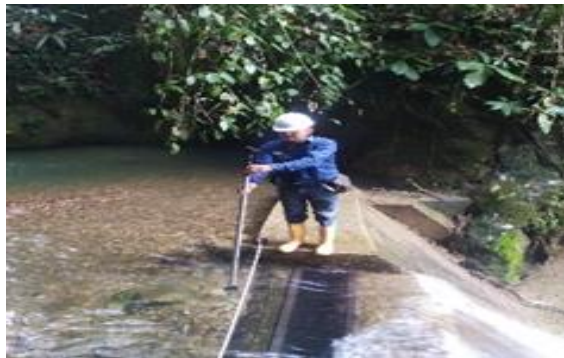
Se realizó medición de caudal el día 15 de mayo de 2020, durante una época de lluvias, en el punto de captación del Rio Chitamena tal como se ve en la figura 9.

Figura 9. Aforo en bocatoma rio Chitamena

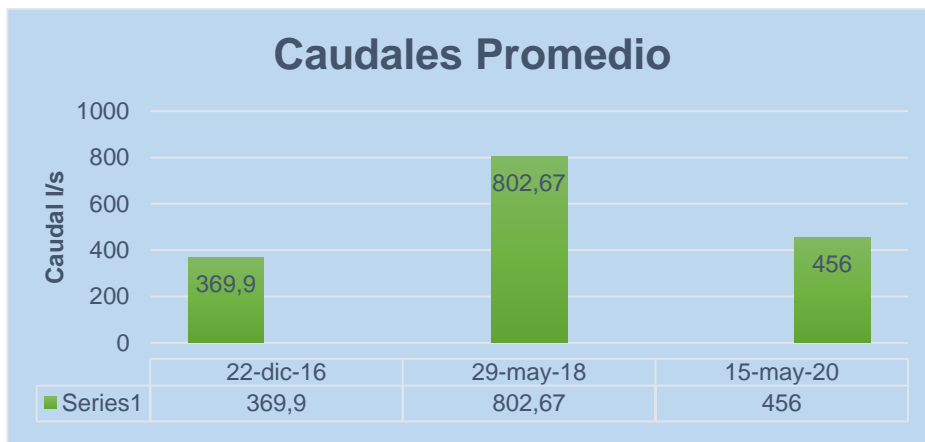
También se buscaron aforos históricos realizados por la empresa de servicios públicos en este mismo punto, se encontraron datos de diciembre de 2016 con 370L/s (mes sin lluvias), mayo del 2018 que corresponde a mes de lluvias con un caudal de 802L/s y el aforo realizado en mayo de 2020 por parte del autor con un caudal de 456L/s, se observa una fuerte disminución con respecto al aforo del año 2018 como se ve en la figura 10.

Figura 10 Caudales promedio en punto de captación del Río Chitamena

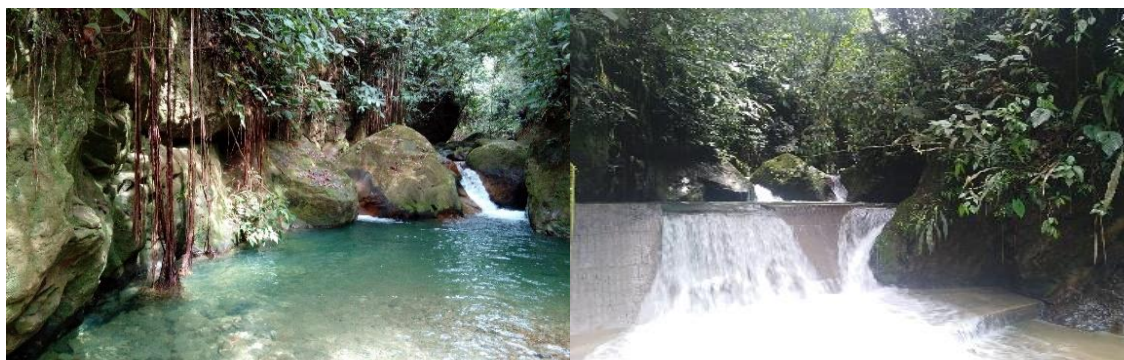
De acuerdo con la verificación documental y la visita de campo realizada en la actualidad se evidencia que la estructura en general de la presa hidráulica de la bocatoma se encuentra en muy buen estado, la administración municipal en el momento está culminando unas obras en concreto las cuales refuerzan los pilones de la estructura transversal sobre la fuente.

Figura 11. Río Chitamena – bocatoma. Fuente: Autor

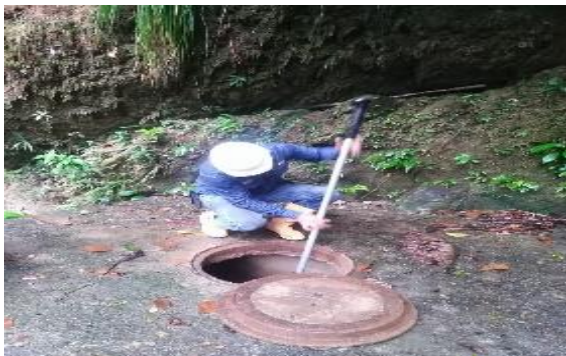
Se realizó verificación del caudal (Q) captado a través de aforos en las cámaras de entrada del agua desde la bocatoma, se verifica que durante el tiempo que la rejilla está limpia el Q

máximo captado esta alrededor de los 80l/s lo cual es coherente con la información que maneja la empresa de servicios públicos.

Figura 12 Aforo en la pantalla primaria de bocatoma. Fuente: Autor

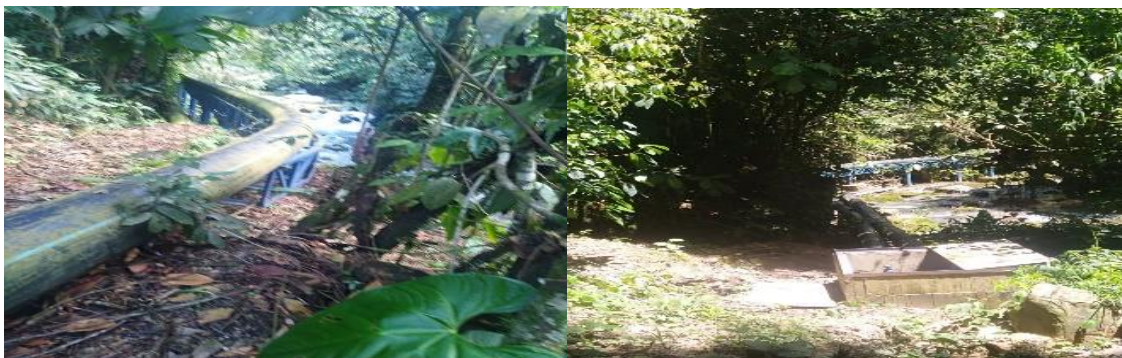
Según la consultoría 191 de 2006 – Alcaldía Municipal -- AQUADATOS S.A., la línea de aducción cuenta con 40m de tubería PVC de 12” y 64m de tubería de polietileno de 315 mm, en la actualidad este sistema fue modificado según recomendaciones técnicas hechas por la consultoría de Aguatodos, ahora cuenta con dos líneas, la nueva 104m de 315 mm en polietileno desde la bocatoma hasta el desarenador, la antigua de 30m de tubería PVC de 12” y 74m de tubería de

polietileno de 315 mm, para un total en longitud de 208 metros, la línea adicional que abastece el nuevo desarenador, el sistema de aducción cuenta con 4 válvulas bridadas de 12" sello de bronce, dos a la salida de la bocatoma y dos a la llegada de los desarenadores.

Figura 6 Línea de Aducción. Fuente: Autor

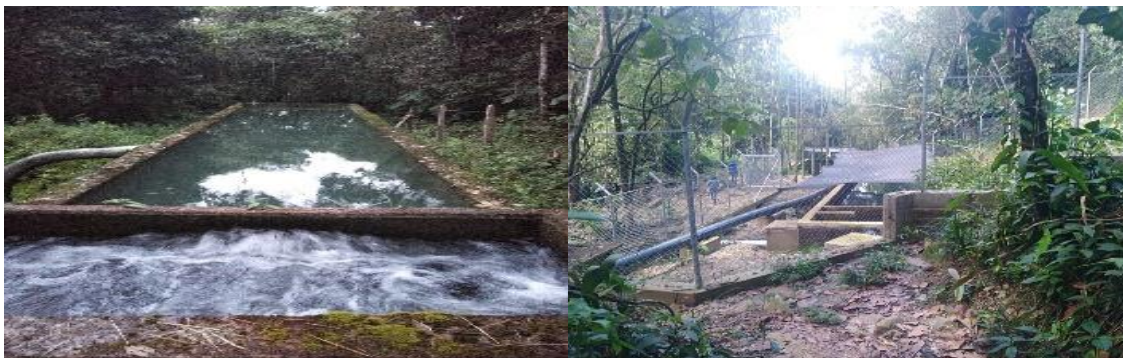
Los accesorios que tiene estas estructuras son. 2 válvulas sello de bronce de 12" tipo mariposa, las cuales están ubicadas a la salida de los mismos, se tiene otra de las mismas características la cual cumple la función de baipás, para el sistema de lavado cada desarenador cuenta con una válvula de 8" sello elástico.

Figura 7 Estructuras de desarenación. Fuente: Autor

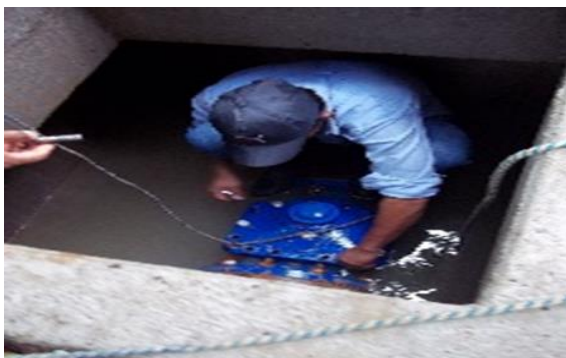
En la verificación documental se evidencia que actualmente la estación macro medidora de 12" con la cual se hace el registro de agua captada, no cuenta con soportes técnicos de calibración,

homologación y registros de lecturas por parte de la operadora, por lo anterior, los datos registrados en los formatos de lectura de la estación pueden presentar errores.

Figura 17. Macro medidor de 12" aforo volumétrico. Fuente: Autor

Este medidor de agua tipo woltman línea 2p de 12", cuenta con un sistema técnico de montaje (válvula para regular caudal, filtro tipo ye, ventosa y manómetros).

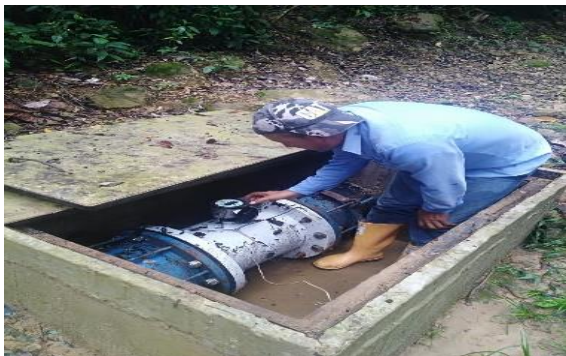
Al verificar en campo se identificó que dentro de los trabajos que está haciendo la administración municipal está la construcción de una nueva estación macro medidora que no ha sido oficialmente entregada a la empresa operadora, como alternativa para la medición de Q, la administración municipal realizo la instalación de un macro medidor marca Sitrnns mag 8000 de instrumento electromagnético de 12", actualmente no ha sido oficialmente entregado a la operadora quienes no poseen aun ficha técnica de este equipo. Para el día 24 de junio del 2020 en

visita de campo (figura 18), el equipo ya se había instalado, pero no registra ningún dato de medición.

Figura 18. Nuevo macro medidor tipo magnético. Fuente propia

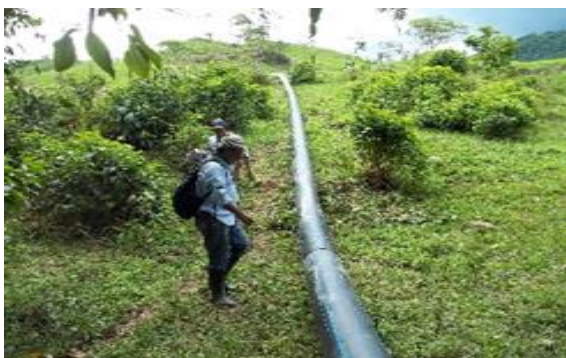
En el trabajo de campo realizado se pudo ver que la administración municipal en los últimos tres años ha venido reemplazando parte de la línea de conducción PVC por tubería en polietileno como se ve en la figura 19.

Figura 8 Tubería de polietileno nueva. Fuente: Autor

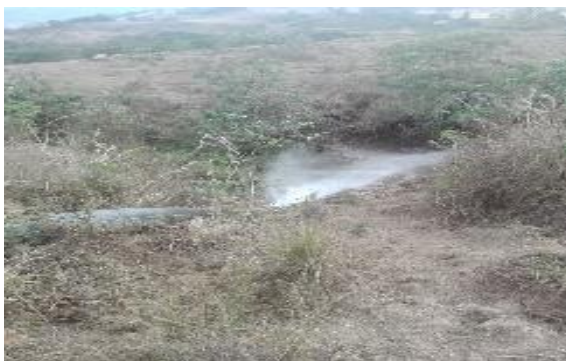
- Fuga en empalme de 12" PVC a Polietileno (Cota 696,403msnm Abs K0+820).

Figura 9 Fuga de empalme línea de conducción. Fuente: Autor

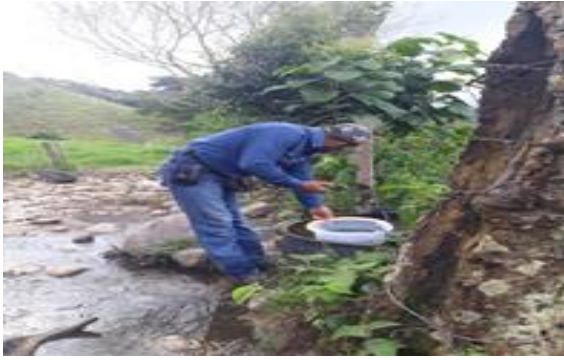
Se realizó un aforo de tipo volumétrico (figura 21) para determinar la pérdida de agua, encontrando un caudal de 4,6 L/s como se muestra a continuación:

$$\frac{10.61\text{Seg}}{5} = 2.6 \longrightarrow Q = \frac{V}{t} \longrightarrow Q_T = \frac{12}{2.6\text{seg}} = 4.6 \text{ l/s}$$

Figura 10. Aforo realizado en la fuga del empalme. Fuente: Autor

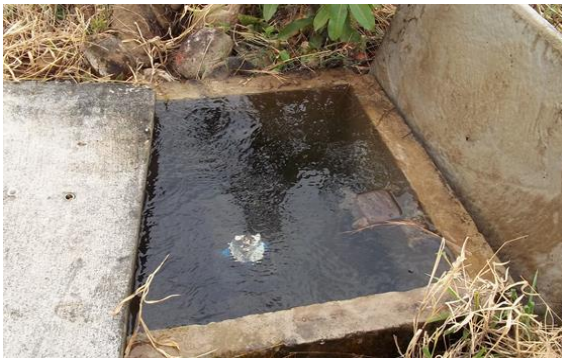
- Válvula de purga No 4 (figura 22): Ubicada (Cota 717,77msnm, Abs K2+190) allí se encontró una fuga, la cual fue medida a través de un aforo volumétrico, como se ve en la figura 22.

Figura 11. Caja – Válvulas de purga. Fuente: Autor

$$Q = \frac{V}{t} \quad \longrightarrow \quad \frac{45\text{Seg}}{5} = 9s$$

$$Q_T = \frac{8}{9\text{seg}} = 0.88 \text{ l/s} \quad \longrightarrow \quad \mathbf{Q_2 = 0.88 \text{ l/s}}$$

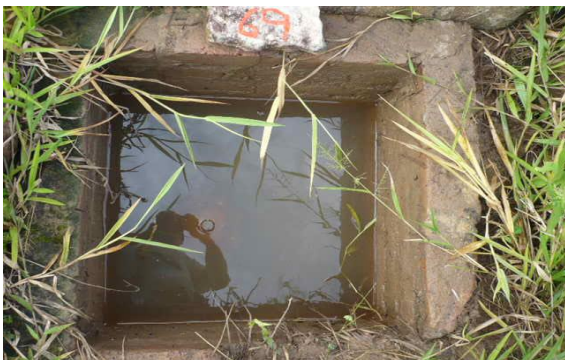
- Válvula de purga # 7 en figura 23 (Cota 666,493msnm, Abs k2+810)

Figura 23 Válvula donde se realizó el aforo. Fuente: Autor

El aforo consistió en sellar los orificios de la fuga y se desocupó totalmente la caja y así se pudo contabilizar el tiempo de llenado de la misma. Tiempo que duro llenando la caja: 6.5 minutos.

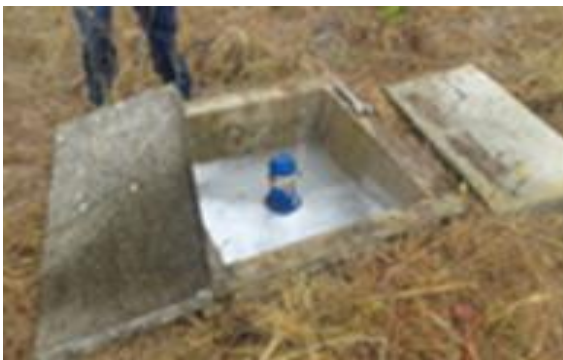
En esta ventosa se encontró una fuga considerable, tal como se ve en la figura 24. El aforo consistió en sellar los orificios de la fuga y se desocupó totalmente la caja y así se pudo contabilizar el tiempo de llenado de la misma.

$$\frac{1.440}{7} = 0.20 \text{ l/m} \quad \longrightarrow \quad \frac{0.20}{60} = 3.3 \text{ l/s} \quad \longrightarrow \quad \mathbf{Q_4 = 3.3 \text{ l/s}}$$

Figura 24. Ventosa con fuga considerable. Fuente: Autor

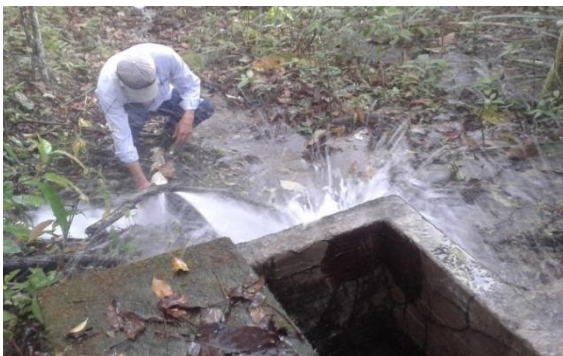
- Ventosa 5: Ubicada abscisa No. K1+362.92 (3")

Allí también se encontró una fuga importante como se ve en la figura 25. El aforo consistió en sellar los orificios de la fuga y se desocupó totalmente la caja, así se pudo contabilizar el tiempo de llenado de la misma.

Figura 25. Ventosa con fuga considerable. Fuente: Autor

Tiempo que duro llenando la caja: 10 Minutos

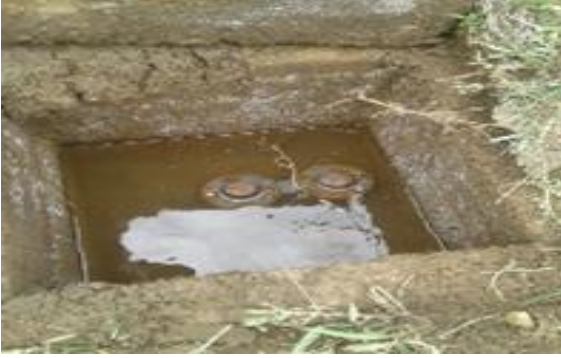
- Ventosa 7: Ubicada abscisa No. K1+764.18 (3")

En este punto de la figura 26 también se aforo para determinar el caudal de pérdida de agua.

Figura 26 Ventosa con fuga considerable. Fuente: Autor

$$\frac{1.000}{12} = 83.3 \text{ l/m} \quad \longrightarrow \quad \frac{83.3}{60} = 1.4 \text{ l/s} \quad \longrightarrow \quad Q_6 = 1.4 \text{ l/s}$$

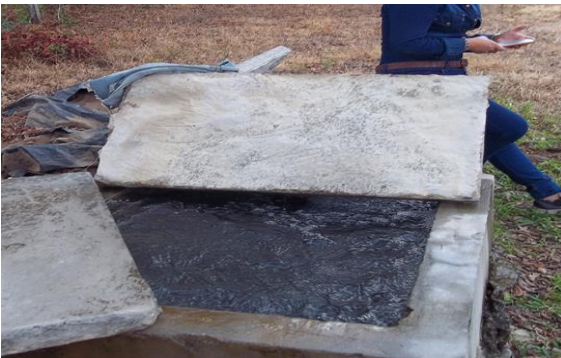
Se puede observar la cámara de quiebre en el momento de verificar su funcionamiento.

Allí se realizó aforo para determinar las pérdidas de agua.

Figura 27. Cámaras de quiebre. Fuente: Autor

$$Q = \frac{V}{t} \quad \longrightarrow \quad Q_T = \frac{15}{2.98\text{seg}} = 5.03 \text{ l/s} \quad \longrightarrow \quad Q_7 = 5.03 \text{ l/s}$$

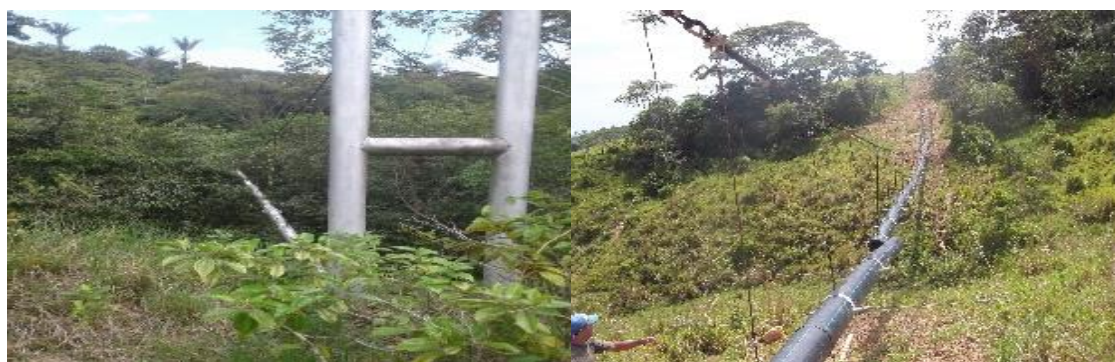
Pasos elevados: Durante la revisión de campo se encontró la existencia de los 13 pasos elevados, dos más de los registrados en los reportes de la empresa de servicios públicos, en los remplazos de tubería se encontró que el paso elevado #1 fue remplazado por tubería de polietileno de 315 mm y los pasos elevados # 2, 3, 4, 5 y 6 son nuevos en tubería de polietileno de 315 mm, como se ve en la figura 28.

Figura 28. Tubería de polietileno. Fuente: Autor

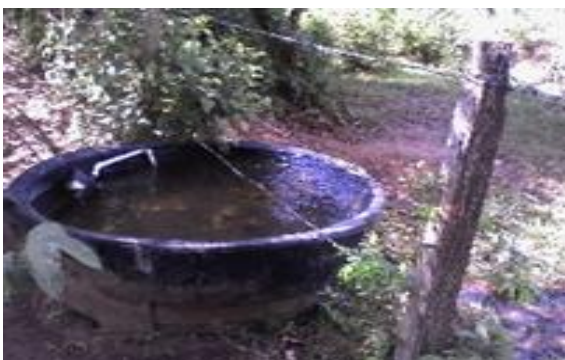
- Finca la resbalosa Cota 717,77msnm, Abs K2+190

Figura 29. Perdidas de agua en bebedero de ganado en finca La Resbalosa. Fuente: Autor

En el bebedero de 500L, se midió el tiempo de llenado: 20 Minutos

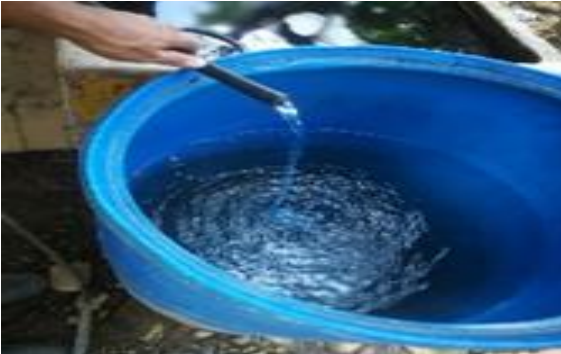
- Finca los Yopos Cota 702,884msnm Abs K2+620

Figura 30. Aforo en vivienda de finca Los Yopos. Fuente: Autor

$$40\text{Lts}/9 = 4.4 \text{ l/m} \quad \longrightarrow \quad 4.4/60 = 0.07 \text{ l/s} \quad \longrightarrow \quad \mathbf{Q_9 = 0.07 \text{ l/s}}$$

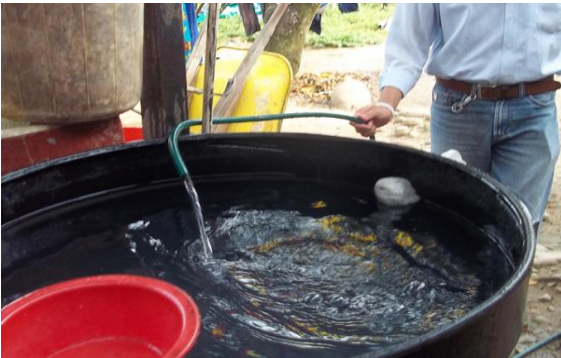
- Finca el Guafal Cota 666,493msnm, Abs k2+810

Figura 31. Bebedero de ganado. Fuente: Autor

$$\frac{2.000\text{Lts}}{40\text{m}} = 50 \text{ l/m} \quad \longrightarrow \quad \frac{50\text{L}}{60\text{s}} = 0.8 \text{ l/s} \quad \longrightarrow \quad \mathbf{Q_{10} = 0.8 \text{ l/s}}$$

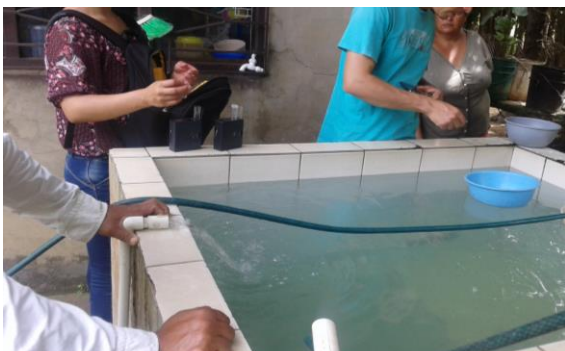
- Finca la Barrerana Cota 677.637msnm, Abs K4+110

Figura 32. Tanque sin llave. Fuente: Autor

$$\frac{2.000}{25} = 80 \text{ l/m} \quad \longrightarrow \quad \frac{80\text{l}}{60\text{s}} = 1.3 \text{ l/s} \quad \longrightarrow \quad Q_{11} = 1.3 \text{ l/s}$$

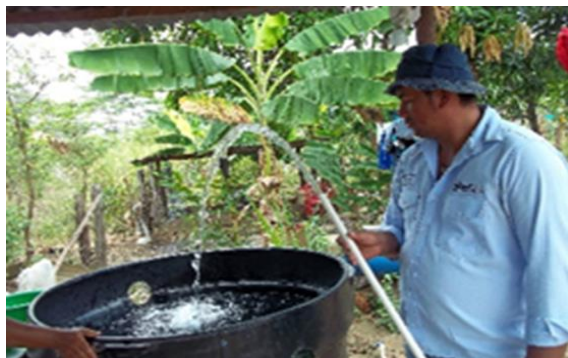
- Finca el Bambú cota 656,447msnm, Abs K5+300

Figura 33. Acometida sin medición. Fuente: Autor

$$\frac{1000\text{lts}}{22\text{m}} = 45.4 \text{ l/m} \quad \longrightarrow \quad \frac{45.4}{60} = 0.75 \text{ l/s} \quad \longrightarrow \quad Q_{12} = 0.75 \text{ l/s}$$

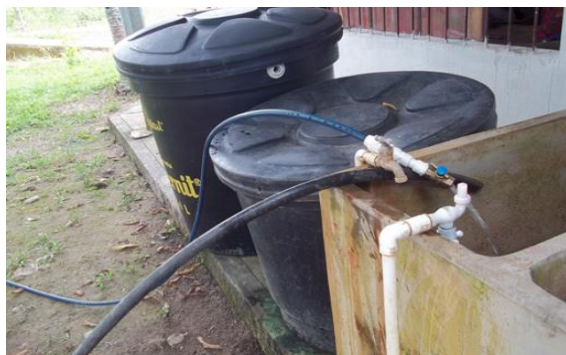
- Finca la bargeña cota 676,427msnm, Abs K6+100

Figura 34 Acometida sin medición. Fuente: Autor

$$55\text{lt}/15\text{m}=3.66 \text{ l/m} \quad \longrightarrow \quad 3.66\text{l}/60\text{s}=0.006 \text{ l/s} \quad \longrightarrow \quad Q_{13} = 0.006 \text{ l/s}$$

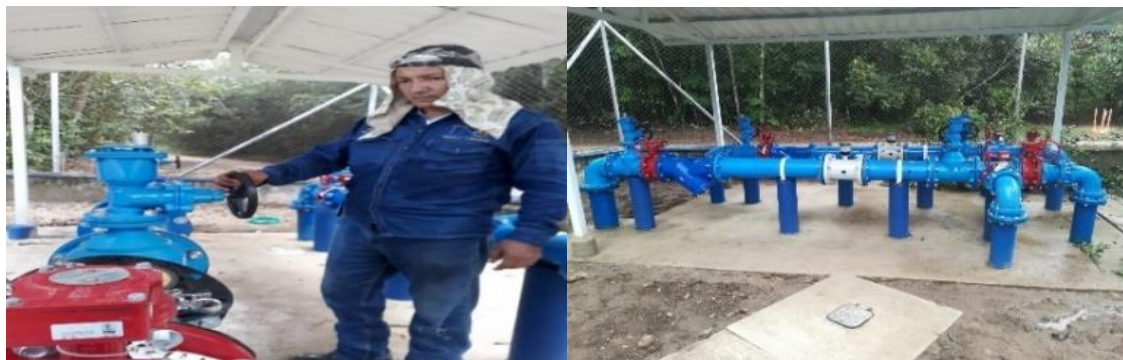
La estación macro medidora que se observa en la figura 36 está ubicada en la red de conducción a la llegada de la PTAP. Abs K8+260.

Figura 35. Estación macro medidora PTAP. Fuente: Autor

En la llegada a la Ptap la línea tiene una estación macro medidora de 8" la cual aún no ha sido entregada oficialmente a la empresa operadora pero que en el momento está en funcionamiento, la estación cuenta con todos los requerimientos de norma y su sistema de medición es un tipo de macro medidor electromagnético lo cual garantizara la medición del caudal (Q) que llega a la Ptap de la red rio Chitamena.

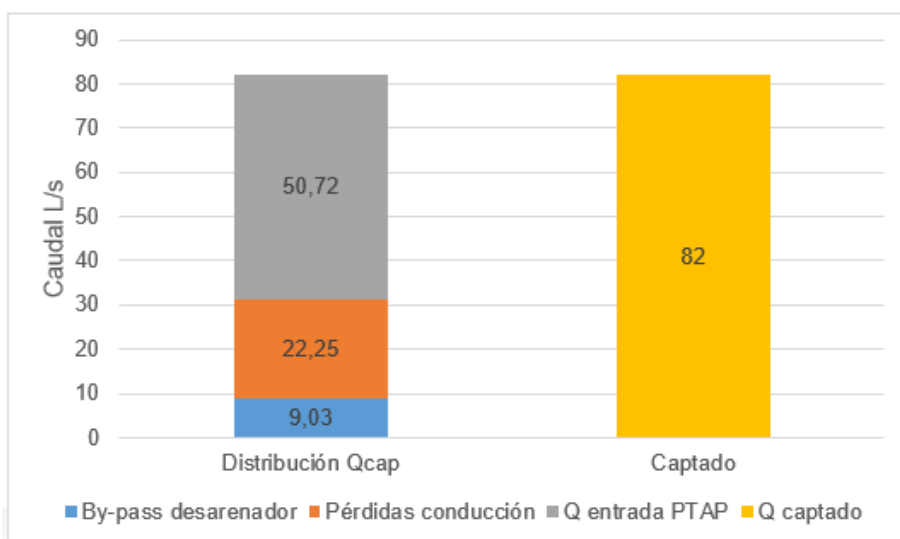
Realizando un balance del caudal captado y el que ingresa a la Ptap se logró identificar que la diferencia corresponde a un 11% del agua se devuelve al río Chitamena a través de un by-pass en el desarenador, y un 27% corresponde a las pérdidas identificadas en la red de conducción a la Ptap, tal como se refleja en la figura 36.

Figura 36. Diagnostico pérdidas tramo conducción PTAP. Fuente: Autor

Este indicador compara el caudal que ingresa a la Ptap con respecto al caudal captado por 100. Se encuentra que un total de 61,8% del agua captada llega a la Ptap y un restante de 38.14% se distribuye entre fugas en la conducción y un caudal devuelto a la fuente en el desarenador.

Teniendo en cuenta solo el caudal de las fugas, se obtiene un 27% de pérdidas.
