**Determinación de la Calidad del Agua de la Quebrada Majo mediante el uso de
Macroinvertebrados Acuáticos en el Municipio de Garzón Huila.**

Universidad Nacional Abierta y a Distancia – UNAD
ECAPMA – Escuela de Ciencias Agrícolas, Pecuarias y del Medio Ambiente
Ingeniería Ambiental
CCAV Pitalito – Huila
2021

Trabajo de grado presentado como requisito para optar al título de Ingenieras
Ambientales

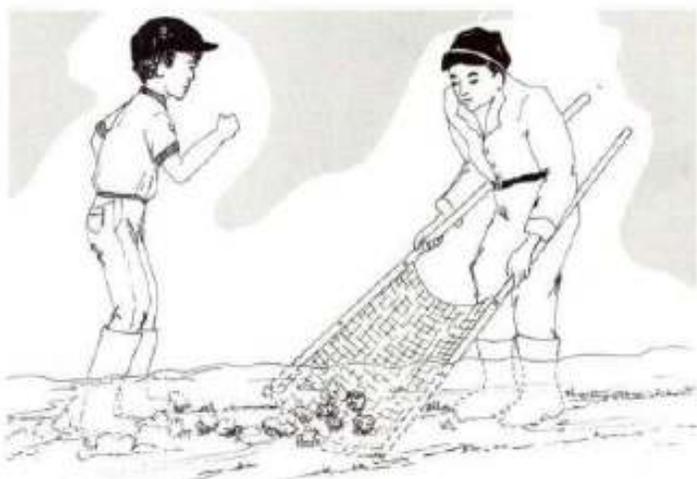
Figura 1.

Red de recolección de macroinvertebrados

Al momento de llegar al sitio se realizó recolección de los macroinvertebrados con la malla, se realizó el procedimiento y se colocaron los macroinvertebrados recolectados en un frasco de vidrio con alcohol para conservar la muestra y posterior a esto facilitar su caracterización. (ver anexo 16)

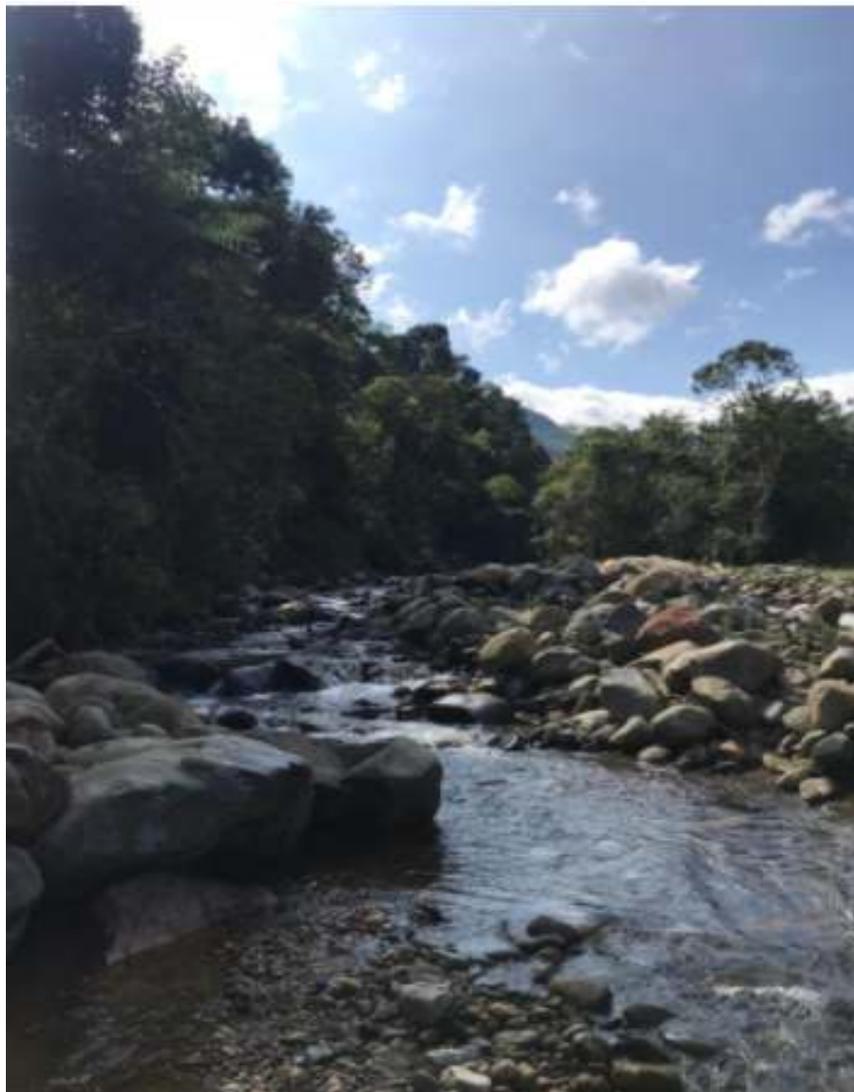
Punto de muestreo***Figura 2.***

Quebrada Majo - parte alta, vereda Villa Rica.

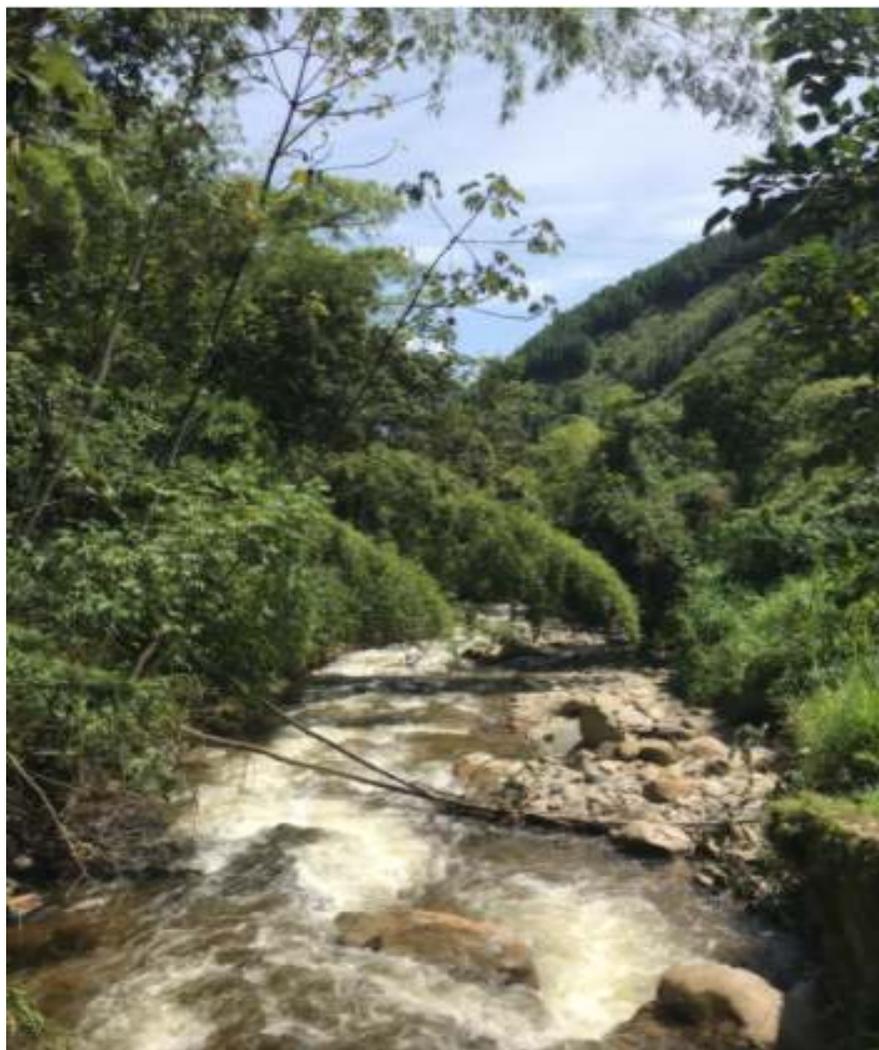
Figura 3.

Quebrada Majo - parte media, vereda Claros

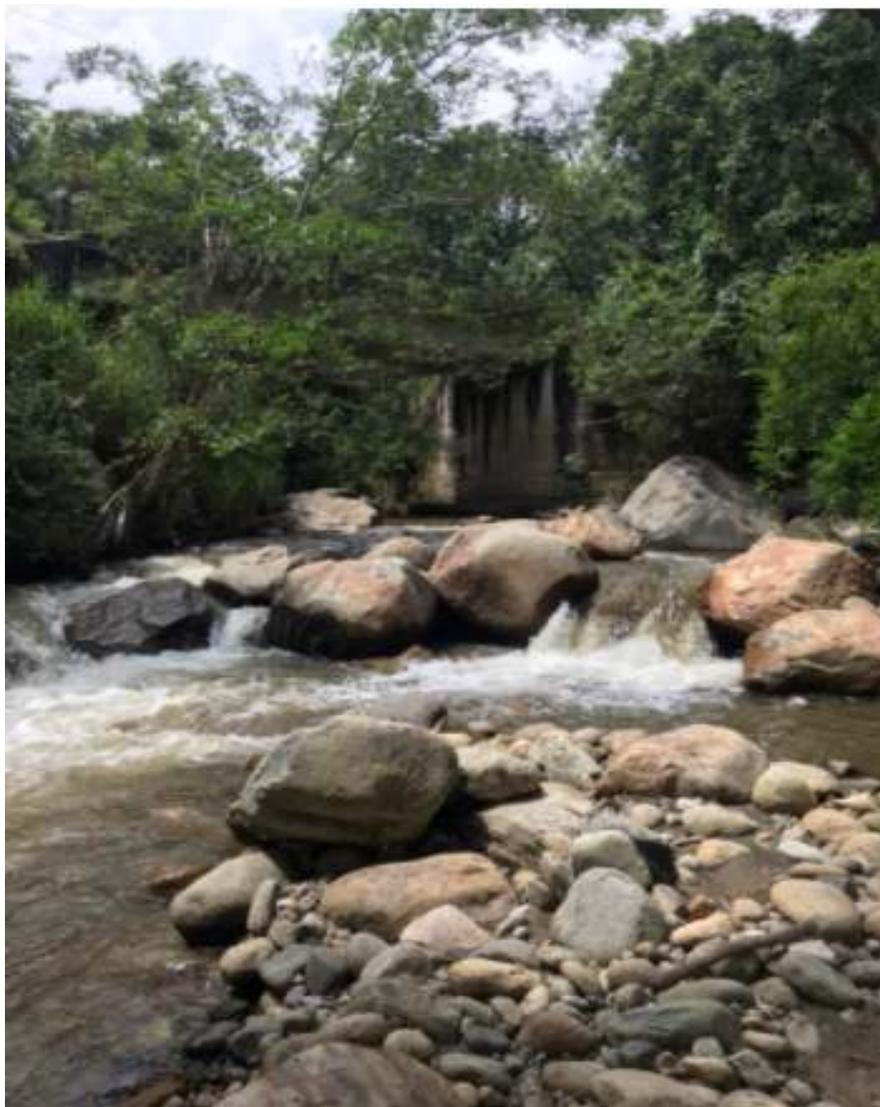
Figura 4.

Quebrada Majo - parte baja, vereda Majo.

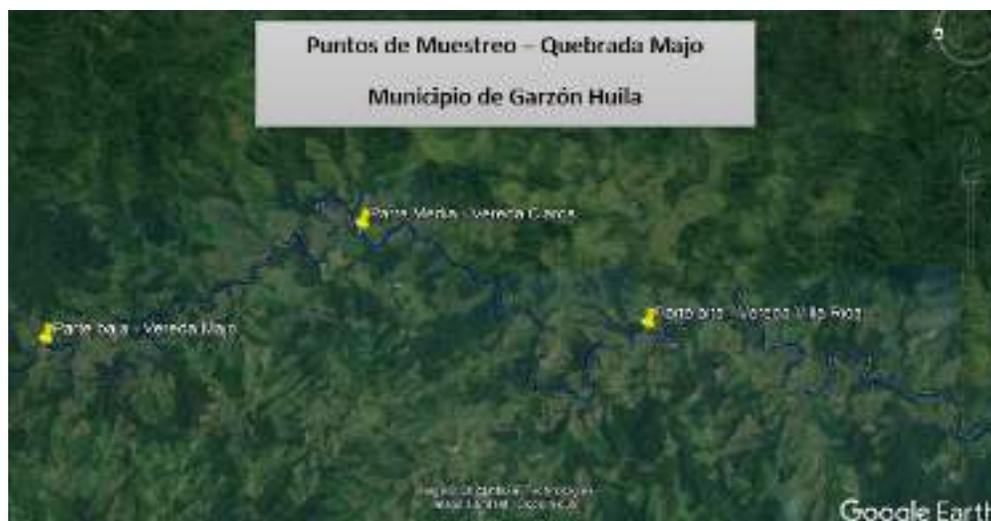
Fuente: La investigacion .**Figura 5.***Mapa de los puntos de muestreo*

Punto	Punto de muestreo	Coordenadas
1	Vereda Villa Rica – Parte alta	Latitud. 2.193290°N – Longitud. 75.507710°O
2	Vereda Claros – Parte media	Latitud 2.210860°N – Longitud 75.565800°O
3	Vereda Majo – Parte baja	Latitud 2.235450°N – Longitud 75.617080°O

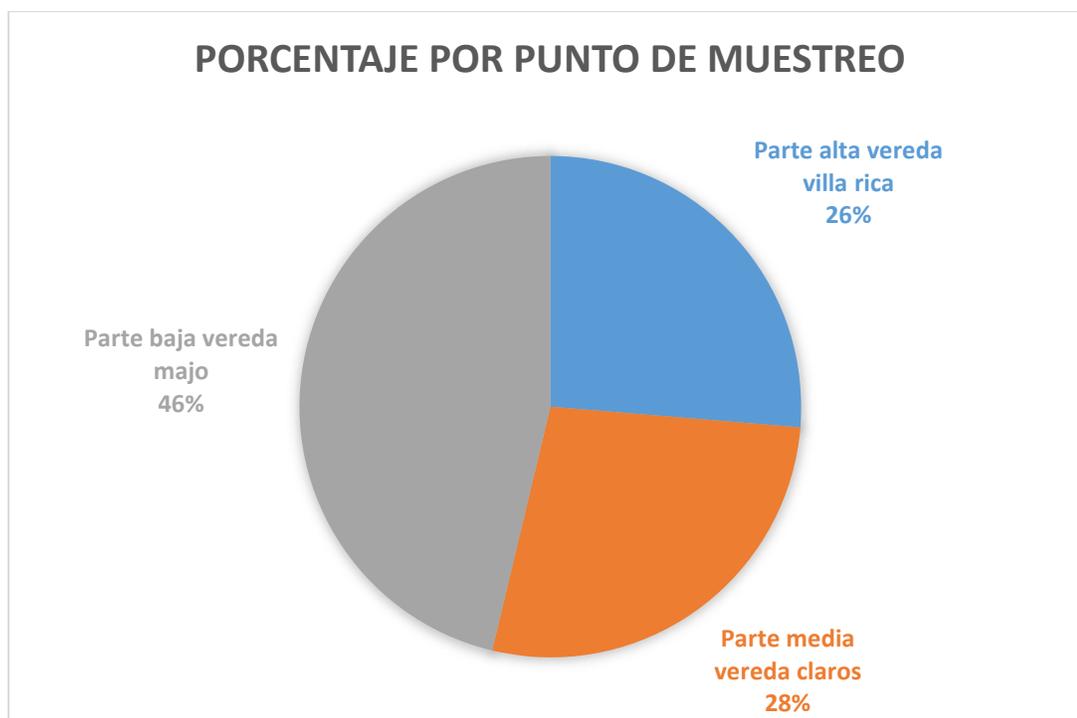
Figura 8.

Porcentaje de macroinvertebrados por punto de muestreo

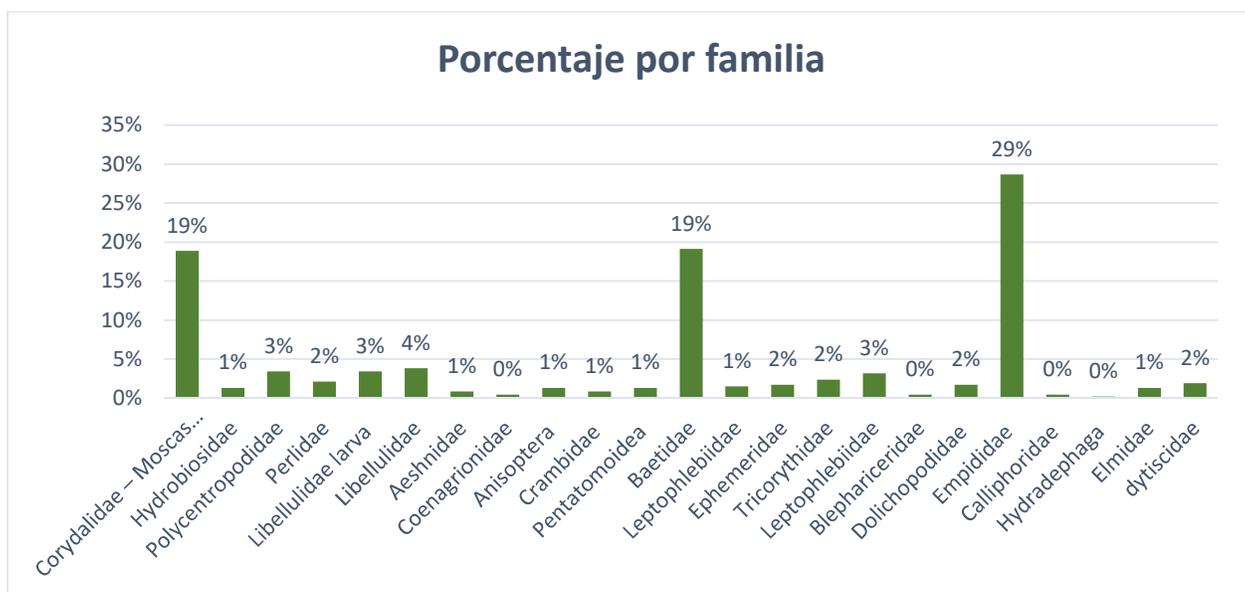
Figura 9.

Porcentaje de macroinvertebrados por cada familia

Se presentaron 23 familias de macroinvertebrados de los cuales se presencié más abundancia en las familias *Empididae* con un porcentaje de 29%, *Baetidae* con 19 % y *Corydalidae* – *Moscas de dobson* y *peces – moscas* con un 19%. En la siguiente tabla se relaciona el porcentaje de macroinvertebrados por cada familia.

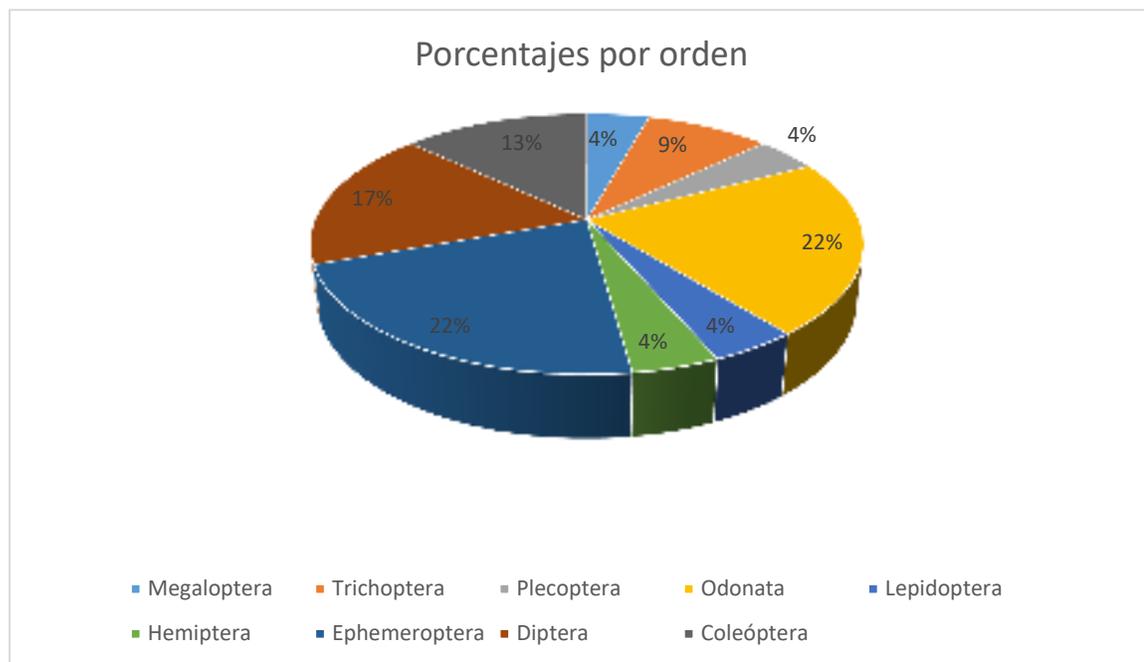
Figura 10.

Porcentaje de macroinvertebrados por cada Orden

Esta grafica 10 representa la información contenida en la tabla 9 en donde la parte baja vereda Majo presento gran abundancia de recolección de ejemplares macroinvertebrados con un

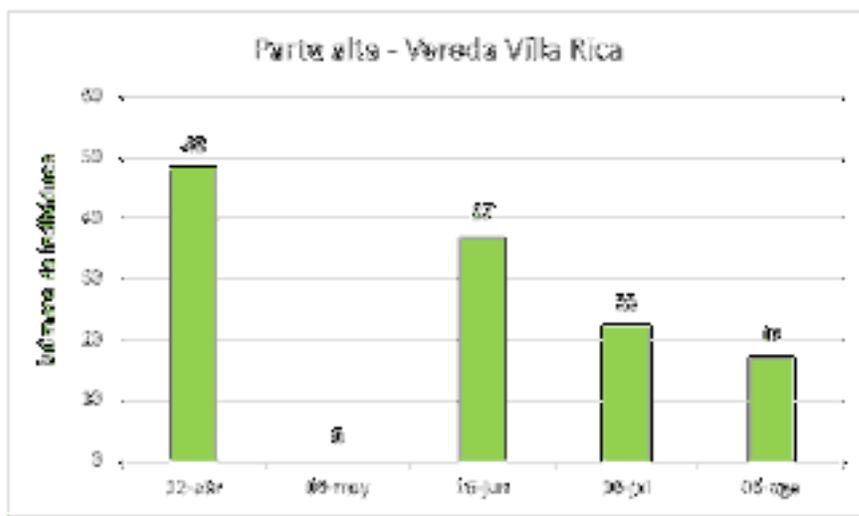
Figura 11.

Cantidad de macroinvertebrados por Fecha y Mes, Parte Alta – Vereda Villa Rica

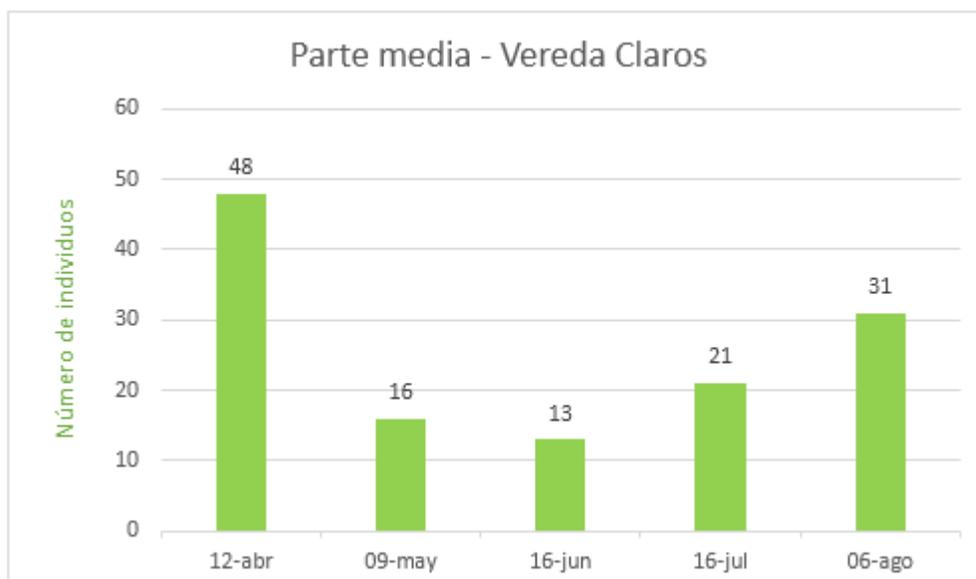
Figura 12.

Cantidad de macroinvertebrados por fecha y mes, parte media – vereda Claros

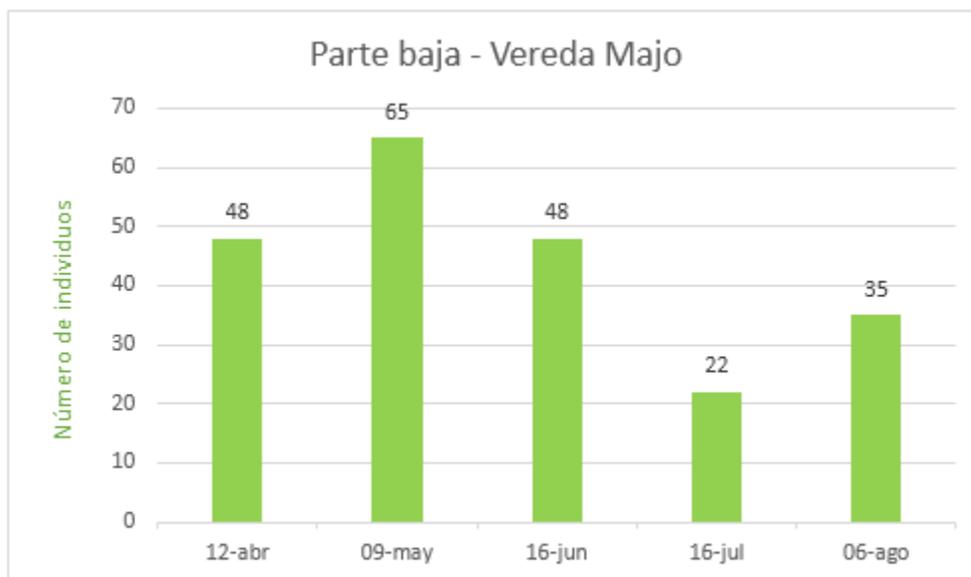
Figura 13.

Cantidad de macroinvertebrados por fecha y mes, parte baja – vereda Majo

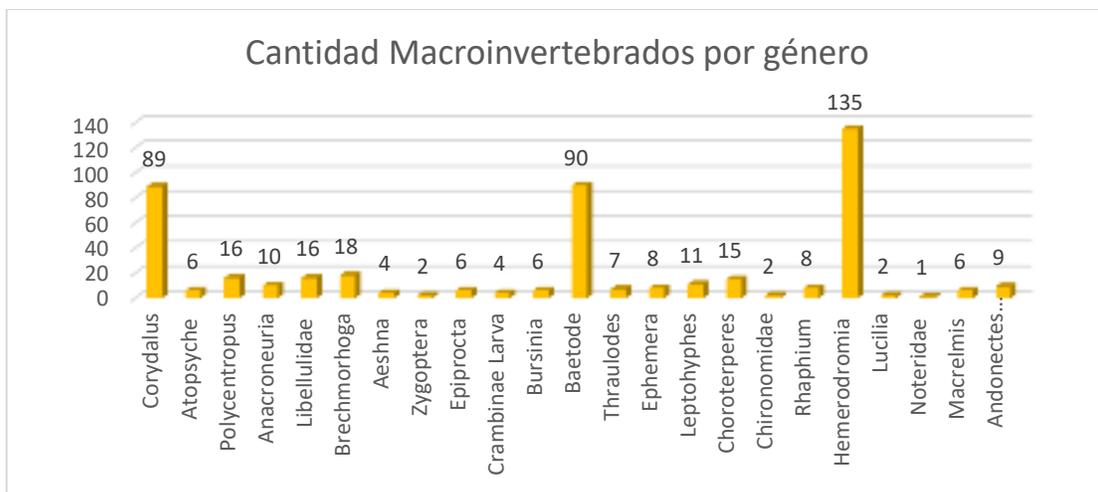
Figura 14 .*Cantidad de macroinvertebrados por género.*

En la investigación se recolectaron 471 macroinvertebrados en total, entre ellos se identificaron 23 géneros, los *Hemerodromia* predominan con un total de 135 ejemplares recolectados, *Baetode* con 90 y los *Corydalus* con 89, se evidencian en la siguiente tabla cantidad de macroinvertebrados por género.
