**Estudio para formular un plan de Seguridad y Salud en el Trabajo en el Centro
Comercial San Andresito de Tunja**

Universidad Nacional Abierta y a Distancia – UNAD

Tecnología en Logística Industrial

Proyecto de grado para optar al Título de
Tecnólogo en Logística Industrial

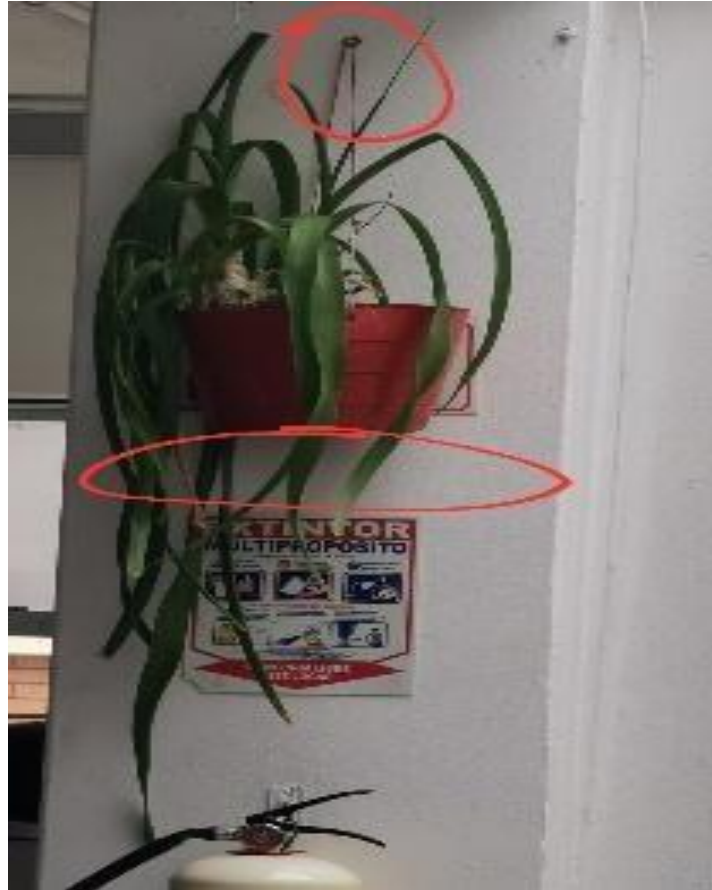
Figura 1.

Sistema de seguridad

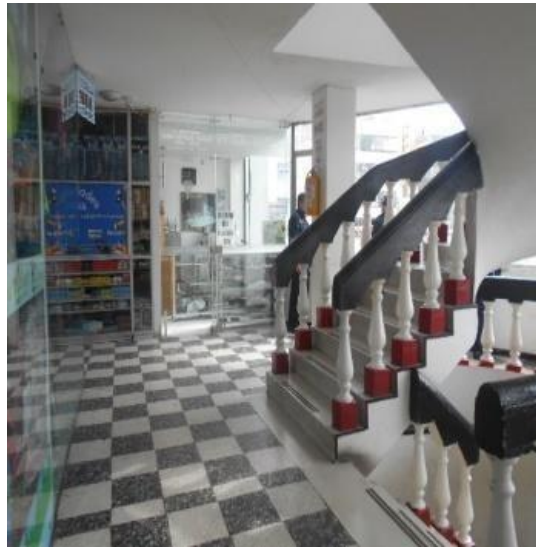
Figura 5

Foto del centro comercial San Andresito Tunja

De otra parte, la señalización para la evacuación y la existencia de herramientas contra incendios son regulares. Por tanto, el riesgo de amontonamiento de personas es grande con su consecuente resultado inapropiado para el manejo de cualquiera emergencia. Asimismo, la visualización de las herramientas es limitada porque están cubiertas con, por ejemplo, plantas que adornan las paredes. Sin embargo, en el plan de emergencia con el que cuenta el San Andresito que describe que tanto “las rutas de evacuación y los pasillos como las salidas de emergencia disponibles para las diferentes áreas del edificio son adecuadas para el número de vendedores y personal flotante que la ocupan.” De acuerdo con la figura 5, se puede observar que no está marcada ninguna señal de evacuación.

El trabajo de observación realizado por la investigación planteó la urgente necesidad de realizar una revisión total de la ubicación de herramientas de seguridad (extintores, cuerdas, cableado, marcación de escaleras) con el fin de evitar daños que atenten contra la integridad de las personas que laboran y visitan el San Andresito.

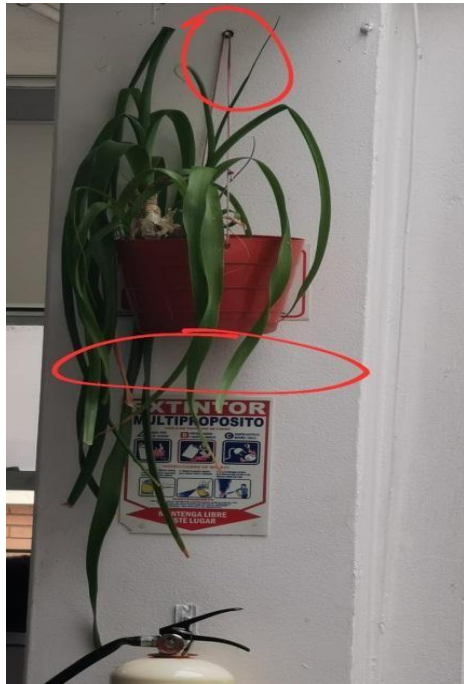
Figura 9*Aviso existencia del extintor*

La figura 9 muestra cierto grado de dificultad para mostrar tanto el aviso de la existencia de un extintor, como el extintor mismo. Si bien es cierto que en el plan de emergencia se manifiesta que hay cumplimiento con los protocolos, se debe aclarar que el número de apropiado, mas no ubicación, tal como se evidencia en la fotografía.

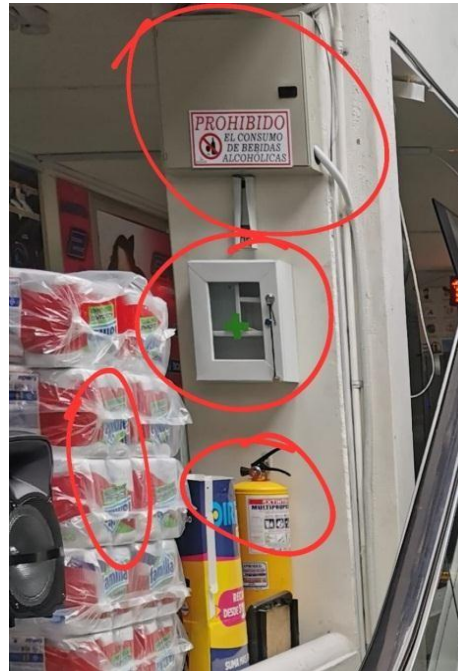
Figura 10*Mala ubicación del extintor*

Algo similar sucede con la Figura 10, se observa que el extintor se encuentra en un lugar que no es apropiado, mucho menos evidente para su uso repentino. Ubicado en este lugar parece que estuviera en venta y no para ser usado en un momento de una emergencia. Igual sucede con el botiquín que está desocupado. Se trata, por tanto, de cumplir con un reglamento para mostrar su existencia, empero, sin lo que realmente debe tener, esto es, los medicamentos de urgencias.

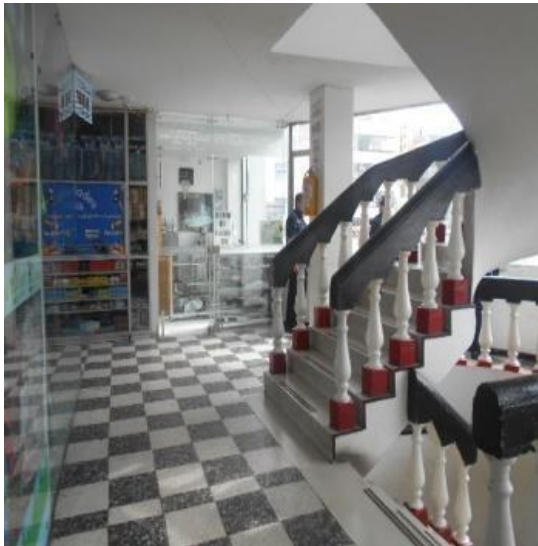
Figura 12.

Graderías de los escalones

De otra parte, las graderías de los escalones deben ser uniformes de acuerdo con la NTC de 2013 su estructura debe estar diseñada de acuerdo con el paso de la persona, esto es debe tener máximo 17.5cm de alto como de profundo. El grado de inclinación, por el uso de estas escaleras, debe tener mínimo un descanso para evitar el riesgo de caídas. Asimismo, debe haber sujetadores para agarrarse cuando se sube o se baja, a lado y lado de las escaleras.

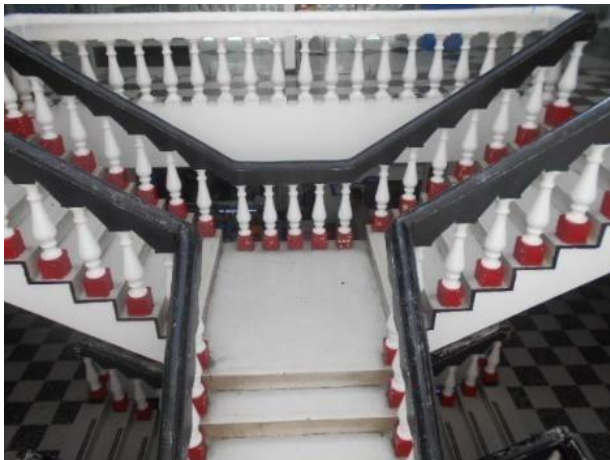
Figura 13

Escaleras de edificaciones antiguas

Como lo muestra la figura 13 el diseño corresponde a un estilo de edificaciones antiguas que no obedecen a los estándares de seguridad de un edificio de comercio.

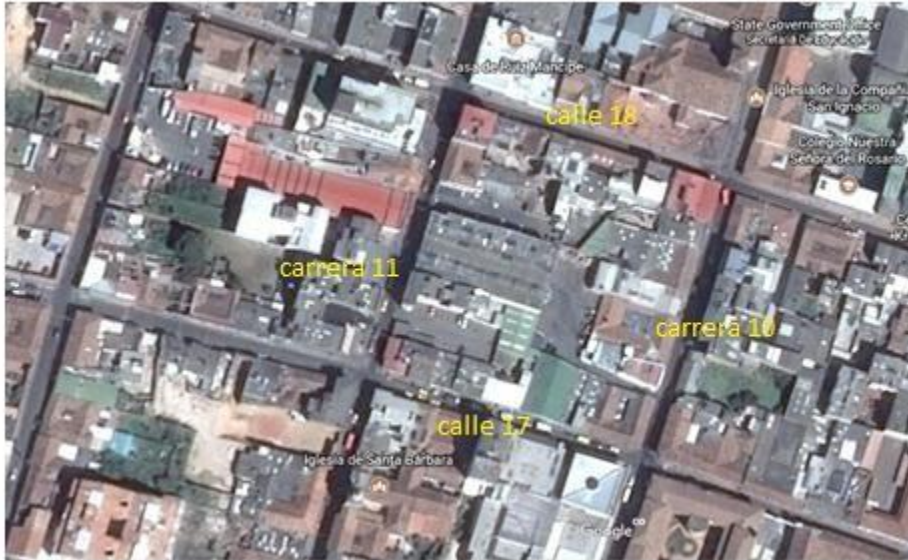
- Después de realizar un estudio, en donde se tuvieron en cuenta las salidas de emergencia del edificio, y las diferentes posibilidades de ubicación, la Administración recomienda que el Punto de Encuentro sea el siguiente:

Toda la Carrera 11 entre calles 17 y calle 18
