**Desarrollo pasantía como opción de grado ingeniería de telecomunicaciones en Grafeno
Comunicaciones SAS**

Universidad Nacional Abierta y a Distancia UNAD
Escuela de Ciencias Basicas Tecnologia e Ingenieria ECBTI
Ingeniería de Telecomunicaciones

2025

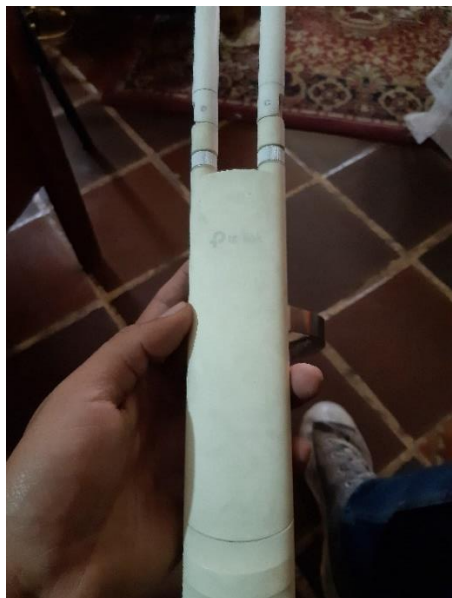
Figura 2

Revisión de Antena Sectorial Ubiquiti LiteAP AC

Nota. Fotografía que evidencia lo ajustes y configuraciones en la antena sectorial Ubiquiti LiteAP AC. *Fuente.* Autoria Propia

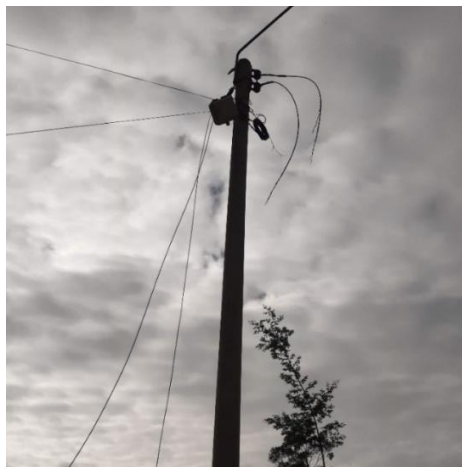
Figura 3

Cómo se aprecia en la **figura 3** se realiza Reparación de tramos de fibra óptica afectados por la caída de un árbol, asegurando la continuidad del servicio y la estabilidad de la red.

Proceso de Reparación en Tramos Troncales

Nota. Fotografía que evidencia la ruptura de la fibra y la reparación necesaria. *Fuente.* Autoria Propia.

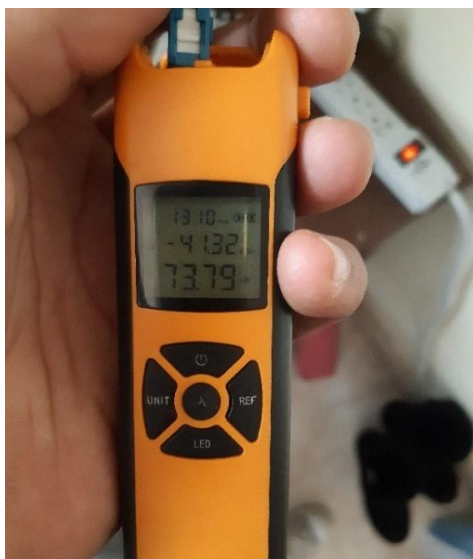
Figura 4

Como se observa en la **Figura 4**, se realizaron mediciones de potencia en enlaces de fibra óptica utilizando un medidor de potencia. Estas pruebas permitieron garantizar que los enlaces cumplieran con los estándares requeridos, asegurando la calidad del servicio.

Uso de Medidor de Potencia durante las Pruebas

Nota. Captura del uso de un medidor de potencia durante las pruebas de enlaces de fibra óptica.

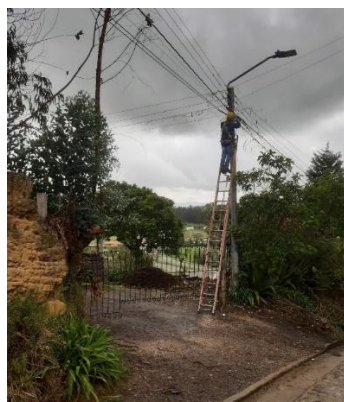
Figura 6

En la **Figura 6** se muestra el proceso de mantenimiento correctivo en tramos de fibra óptica afectados por estrés mecánico. Esta actividad permitió reemplazar secciones dañadas y asegurar la continuidad del servicio.

Mantenimiento Correctivo en Fibra Óptica

Nota. Captura del proceso de mantenimiento correctivo en tramos de fibra óptica afectados por estrés mecánico. *Fuente.* Autoria Propia

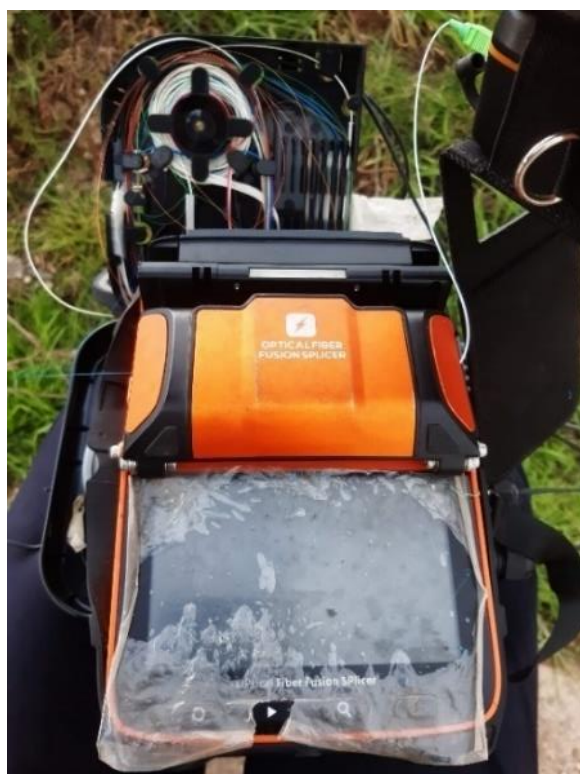
Figura 7

En la **figura 7** se llevaron a cabo reparaciones de tramos de fibra óptica afectados por factores externos, además se modernizaron los tramos de fibra óptica, reemplazando instalaciones de tipo drop por span para aumentar la resistencia y capacidad de transmisión.

Mantenimiento Preventivo Infraestructura de Fibra Óptica

Nota. Imagen de equipos utilizados para el mantenimiento preventivo y actualización de tramos de fibra. *Fuente.* Autoria Propia

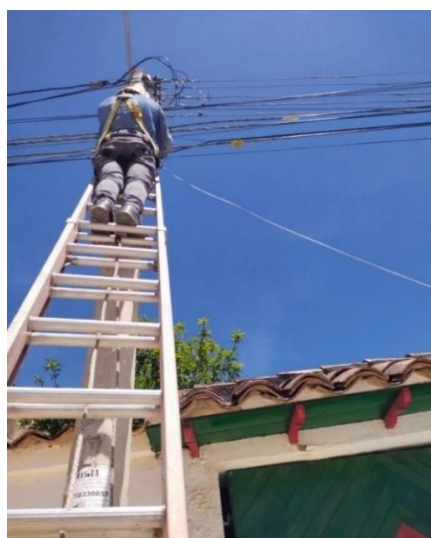
Figura 10

En la **Figura 10** se observa el tendido de fibra óptica tipo drop mediante instalación aérea. Esta actividad permitió ampliar la cobertura y capacidad de la red, llegando a nuevas áreas de servicio.

Instalación de Fibra Óptica por Medio Aéreo

Nota. Captura del tendido de fibra óptica tipo drop mediante instalación aérea. *Fuente.* Autoria Propia

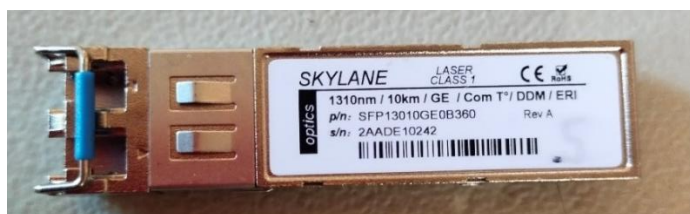
Figura 11

Como se expone en la **Figura 5**, se instaló un nuevo módulo SFP en el router Mikrotik RB 4011. Esta mejora permitió incrementar la capacidad del nodo central y garantizar una transmisión de datos más eficiente.

Módulo SFP

Nota. Captura del módulo SFP instalado en el router Mikrotik RB 4011. *Fuente.* Autoria Propia

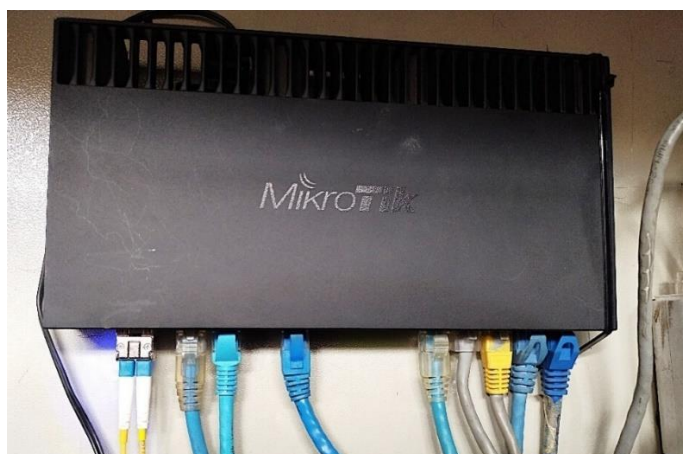
Figura 12

En la **Figura 6** se muestra la instalación y configuración del módulo SFP en el router Mikrotik RB 4011. Esta actividad permitió optimizar el rendimiento del nodo central y garantizar una transmisión de datos estable.

Módulo SFP en Mikrotik RB 4011

Nota. Captura de la instalación del módulo SFP en el router Mikrotik RB 4011. *Fuente.* Autoria Propia

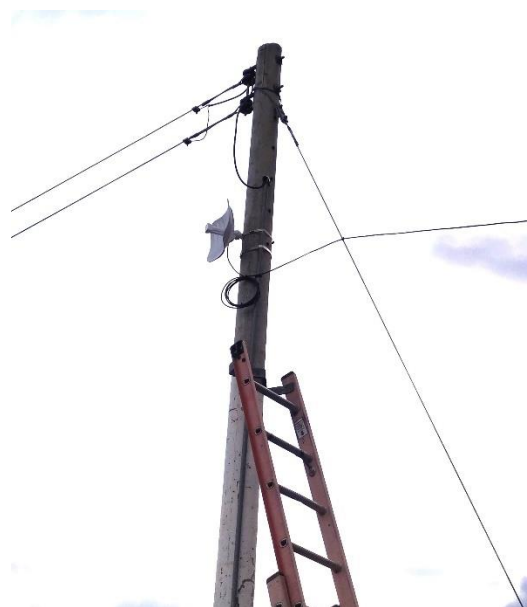
Figura 13

Como se observa en la **Figura 13**, se instalaron antenas Ubiquiti LiteBeam M5 para proporcionar cobertura en zonas rurales subatendidas. Estas antenas permitieron mejorar la conectividad en áreas de difícil acceso, ampliando la cobertura de la red.

Instalación de Antenas Ubiquiti LiteBeam M5

Nota. Captura de la instalación de antenas Ubiquiti LiteBeam M5 en zonas rurales. *Fuente.* Autoria Propia

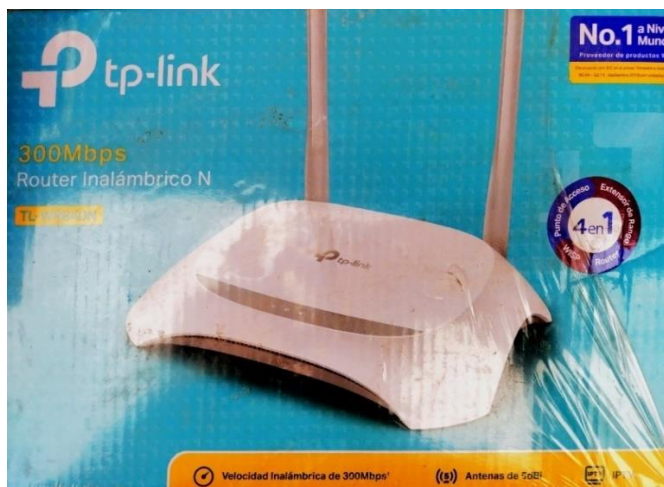
Figura 14

En la **Figura 14** se muestran los routers TP-Link y Tenda utilizados para gestionar el tráfico de la red en las nuevas instalaciones. Estos equipos permitieron garantizar un servicio estable y eficiente.

Routers Usados para Instalaciones TP-Link

Nota. Captura de los routers TP-Link utilizados para gestionar el tráfico de la red. *Fuente.*

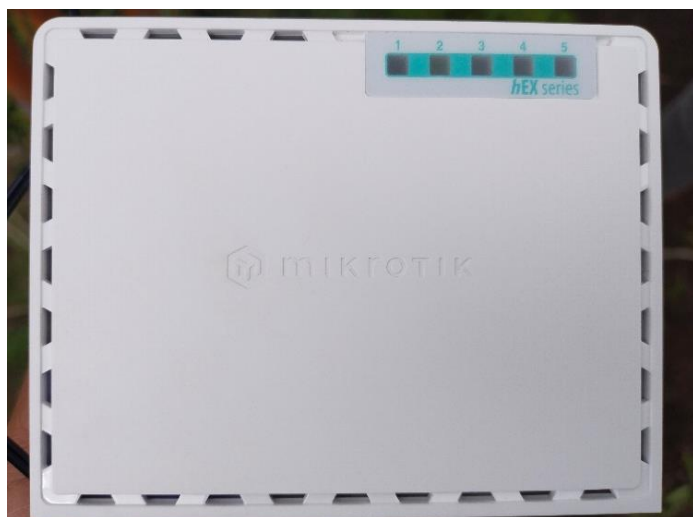
Figura 15

Instalación de RB750 para la Gestión de Redes

Nota. Captura de la instalación de equipos RB750 para la gestión de redes. *Fuente.* Autoría Propia

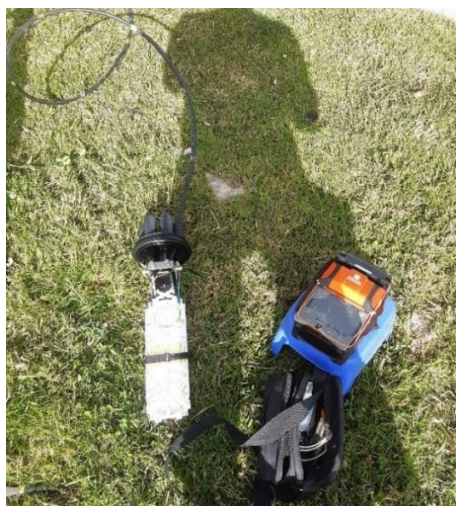
Figura 16

En la **Figura 16** se muestra la sustitución de tramos de fibra óptica obsoletos por configuraciones modernas de mayor capacidad. Esta actividad permitió aumentar la durabilidad y eficiencia de la red.

Actualización de Fibra Óptica

Nota. Captura de la sustitución de tramos de fibra óptica obsoletos por configuraciones modernas. *Fuente.* *Elaboración propia.*

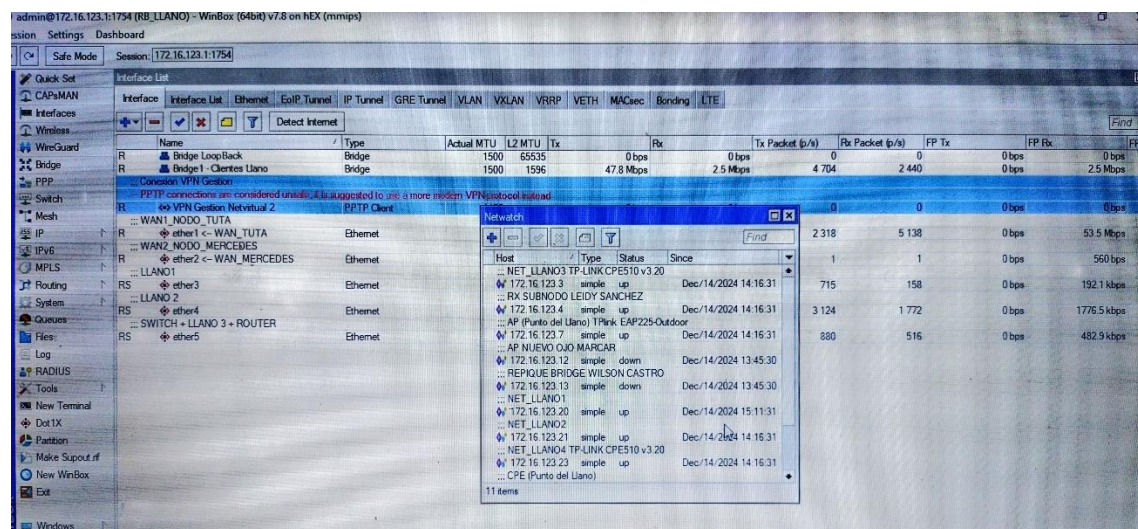
Figura 17

Como se observa en la **figura 17** gracias a la herramienta Winbox se llevó a cabo la Administración del tráfico y rendimiento de la red, permitiendo la identificación temprana de fallas y la optimización del servicio.

Interfaz de Monitoreo en Winbox

Nota. Captura de la interfaz de monitoreo en Winbox, mostrando indicadores clave de rendimiento. *Fuente.* Autoria Propia

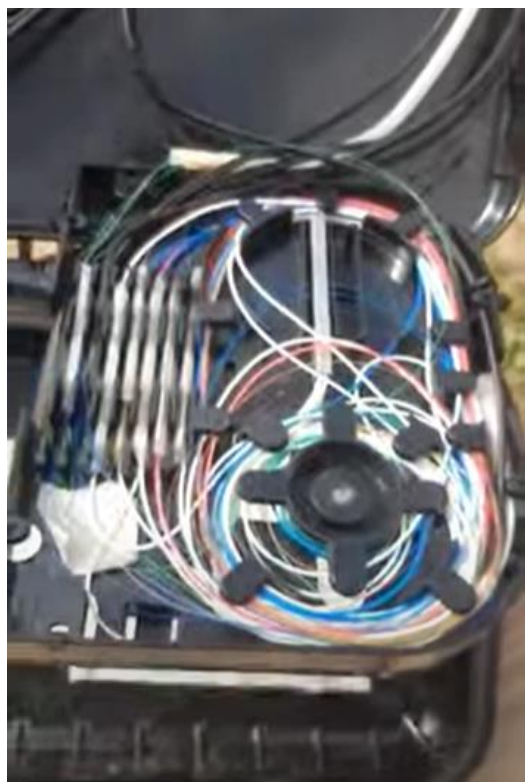
Figura 20

En la **Figura 20** se muestra la inspección física de una caja NAP para verificar el estado de los equipos y detectar posibles daños. Esta actividad fue fundamental para garantizar la continuidad del servicio.

Inspección de Caja NAP

Nota. Captura de la inspección física de una caja NAP. *Fuente.* Autoria Propia

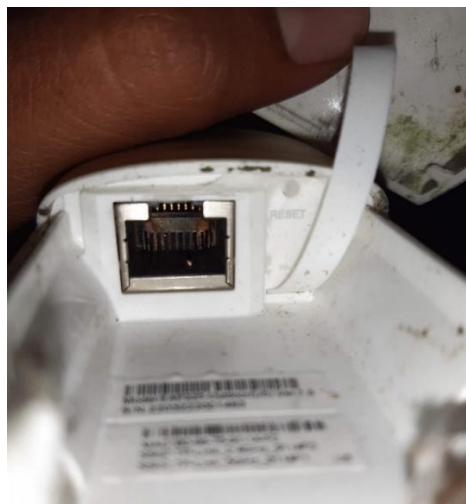
Figura 21

Como se observa en la **Figura 21**, se realizó una revisión detallada de una antena sectorial LiteAP AC. Esta actividad permitió garantizar su correcto funcionamiento y optimizar la conectividad.

Revisión de una Antena LiteAP AC

Nota. Captura de la revisión de una antena sectorial LiteAP AC. *Fuente.* Autoria Propia

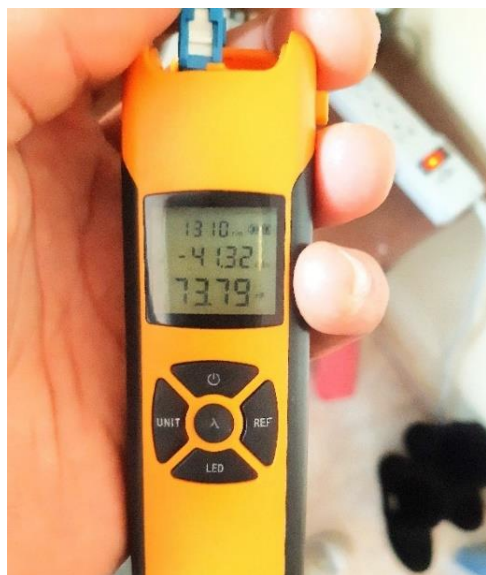
Figura 22

En la **Figura 22** se muestra el uso de un medidor de potencia durante las pruebas de enlaces de fibra óptica. Estas mediciones permitieron garantizar que los enlaces cumplieran con los estándares requeridos.

Uso de Medidor de Potencia durante las Pruebas

Nota. Captura del uso de un medidor de potencia durante las pruebas de enlaces de fibra óptica.

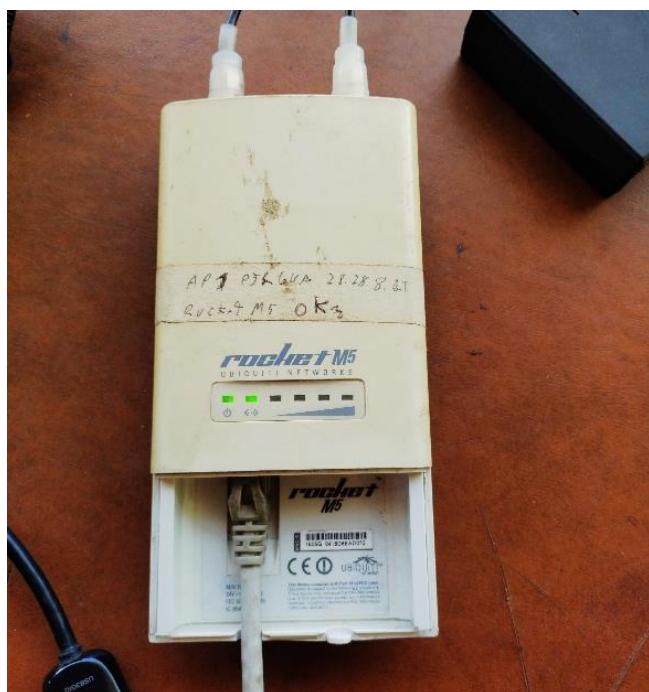
Figura 23

Revisión antena Sectorial

Nota. Revisión antena sectorial rocket m5. *Fuente.* Autoria Propia

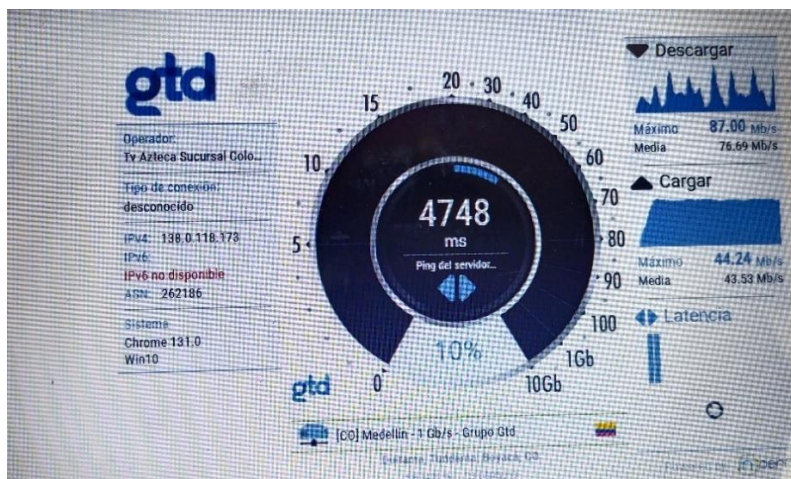
Como se expone en la **Figura 24**, se realizaron pruebas de velocidad en clientes estratégicos para evaluar y optimizar el rendimiento de la red. Estas pruebas permitieron garantizar la calidad del servicio y ajustar los parámetros de la red.

Figura 24*Pruebas de Velocidad y Evaluación del Rendimiento*

Nota. Captura de los resultados de pruebas de velocidad realizadas en clientes estratégicos.

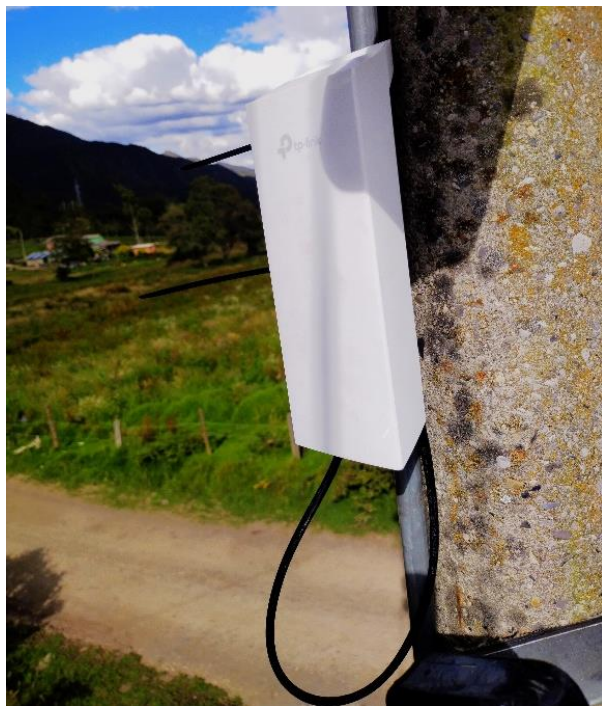
Figura 25

Instalaci3n de CPE 510 para Subnodos Rurales

Nota. Captura de la instalación de equipos CPE 510 en zonas rurales. *Fuente.* Autoria Propia

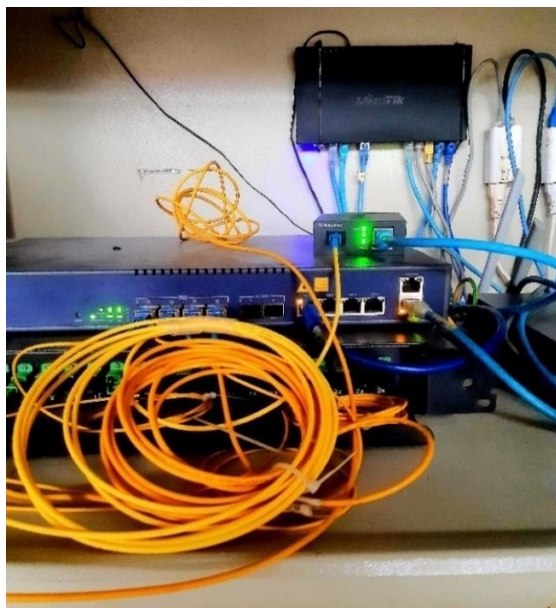
Figura 27

Como se expone en la **Figura 27**, se llevó a cabo la ampliación de la infraestructura de red en el nodo central. Esta actividad permitió soportar un mayor tráfico de datos, mejorar la capacidad de transmisión y estabilidad de la red.

Ampliación de Infraestructura de Red en el Nodo

Nota. Captura de la ampliación de la infraestructura de red en el nodo central. *Fuente.* Autoria Propia

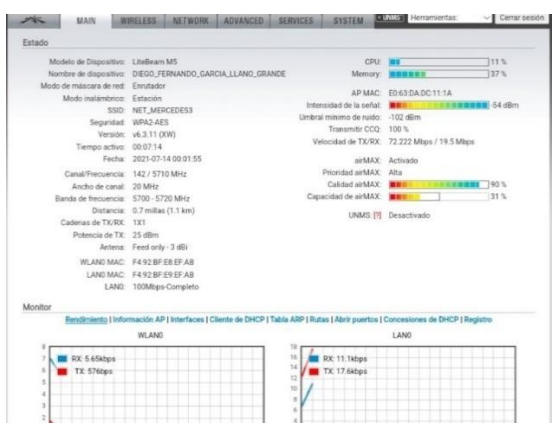
Figura 28

En la **Figura 28** se muestra la instalación de antenas Ubiquiti LiteBeam M5 en zonas rurales de difícil acceso. Esta actividad permitió mejorar la cobertura y la calidad del servicio en áreas sub-atendidas.

Instalación de Antenas M5 para Ampliar Cobertura en Zonas Rurales

Nota. Captura de la instalación de antenas Ubiquiti LiteBeam M5 en zonas rurales. *Fuente.*

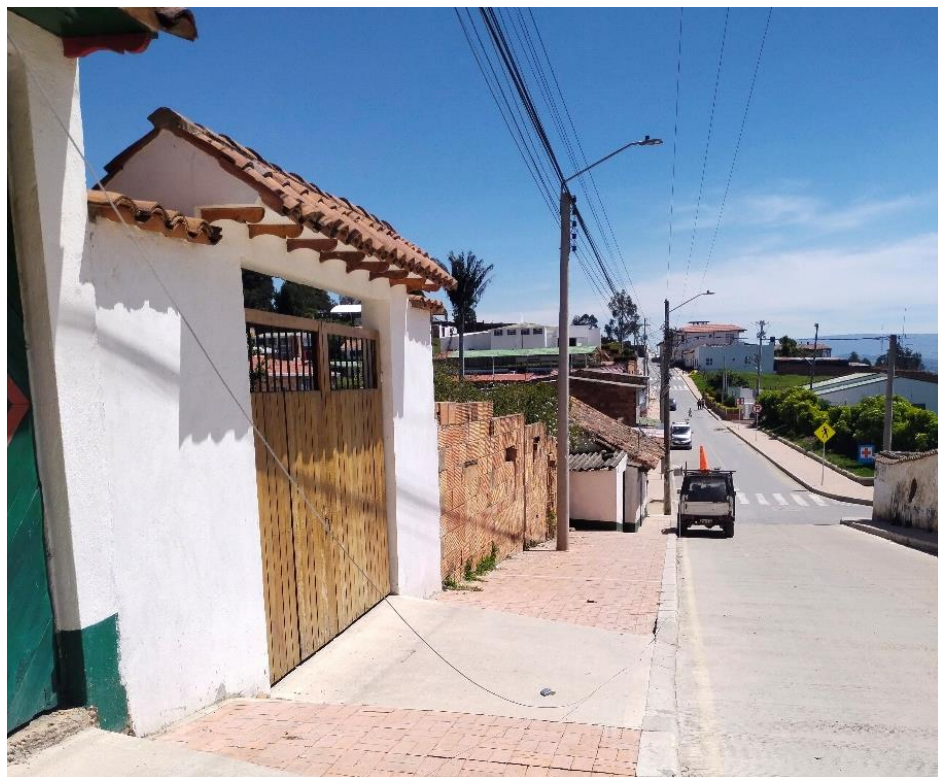
Como se observa en la **figura 30** Se Realizan nuevos despliegues de fibra óptica esto con el fin de incrementar la cobertura mediante la creación de nuevas troncales.

Figura 30*Despliegue de Fibra Óptica*

Nota. despliegue de fibra óptica para mayor cobertura. *Fuente.* Autoria Propia

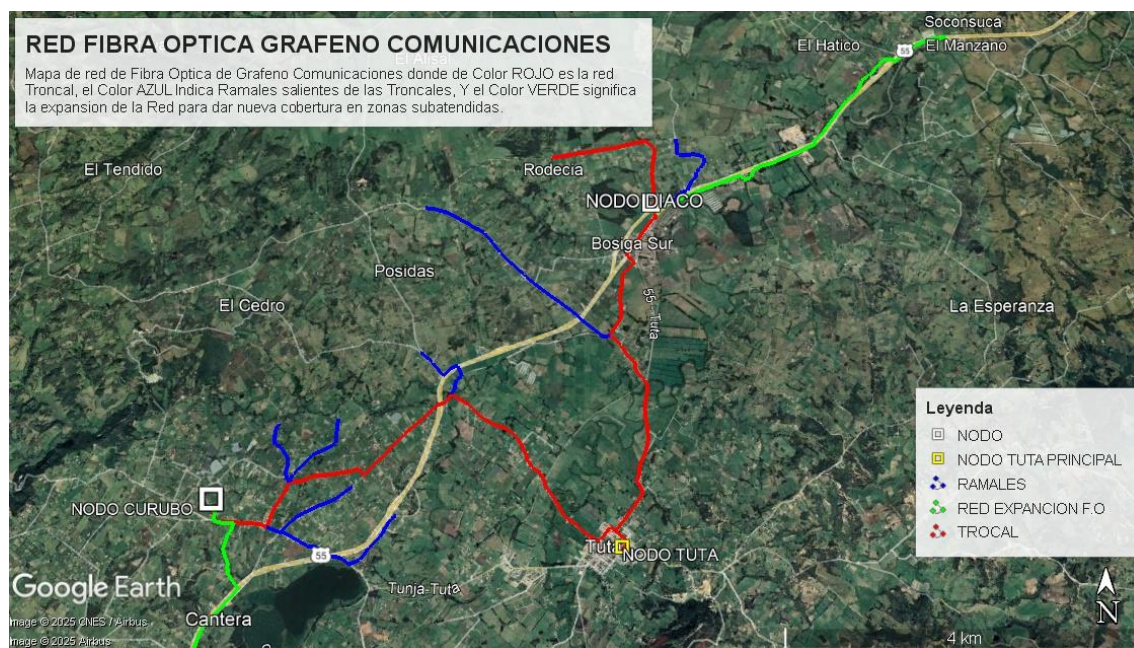
En la **figura 31** podemos observar el mapa con la cobertura anterior y la actual luego de la expansión de la red en un 25 % donde anteriormente la cobertura era de 32 km de fibra óptica y con la ampliación en infraestructura se aumento 8 km mas para así llegar a 40 km de infraestructura en redes primarias y secundarias de fibra óptica.

Figura 31*Ampliación cobertura de red.*

Nota. mapa con cobertura de fibra óptica antes y después de la ampliación. *Fuente.* Autoría Propia

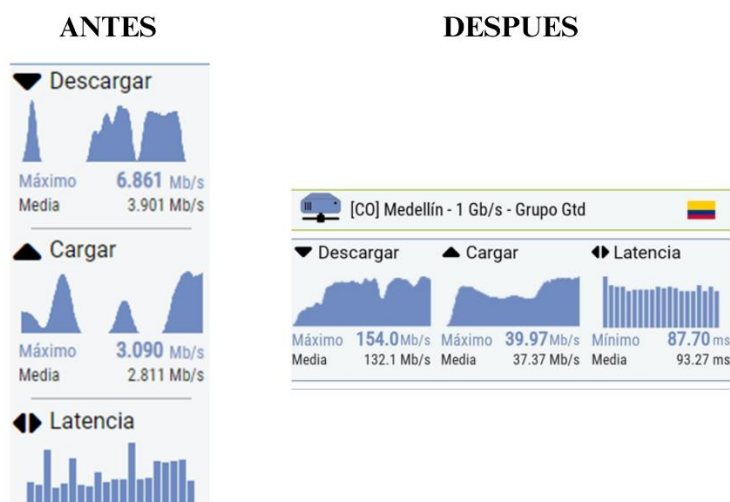
Figura 33

Estabilidad en la Red

Nota. Análisis de indicadores, como el tiempo de inactividad y la estabilidad de la red. *Fuente.*

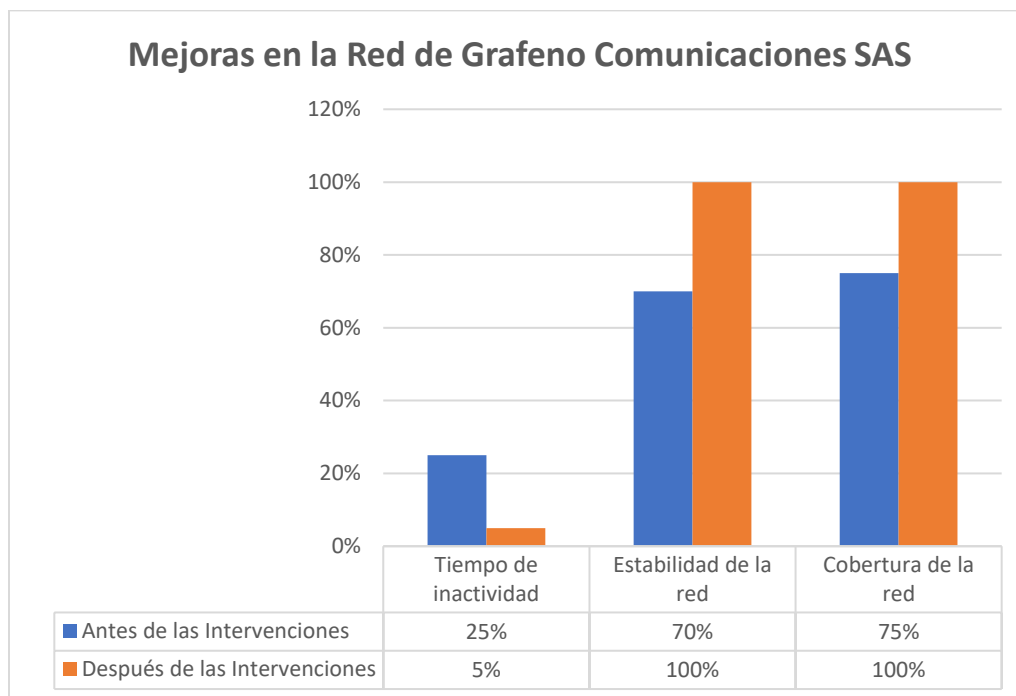
Figura 34

Mejoras en la red

Nota. Gráfica de Barras Comparativas antes y después de las mejoras implementadas. *Fuente.*
