**Caracterización fuentes hídricas que surten las veredas del Totumo y El Rosal del  
municipio de Pamplona- Norte de Santander**

Universidad Nacional Abierta y a Distancia UNAD

Ingeniería Agroforestal

2025

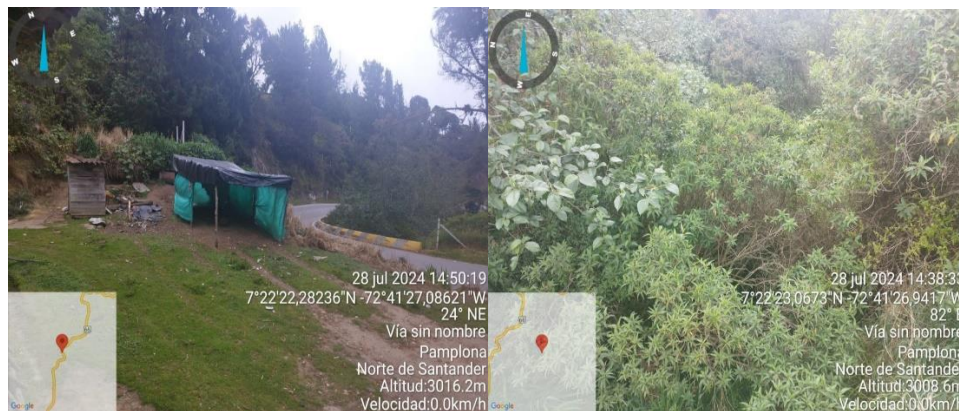
## Figura 4

*Nacimientos de la Vereda el Rosal en Fincas Habitadas Afectadas por el Mal Estado de los Pozos Sépticos*

Cerca de algunos de estos nacimientos, se encuentran viviendas habitadas. Al consultar a los propietarios, se reveló que los pozos sépticos se encuentran en malas condiciones, lo que provoca que las aguas residuales se dirijan hacia las hondonadas de los nacientes, resultando en una evidente contaminación de la zona.

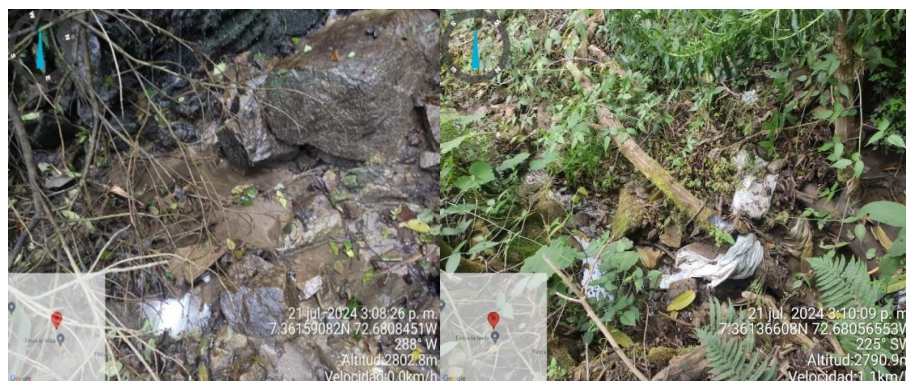
## Figura 5

*Presencia de Contaminación en las Nacientes por Desechos de Basura*

Sin embargo, en algunos puntos se evidenció contaminación por desechos de basura. En la parte alta, se identificó que uno de los nacimientos se ve afectado por aguas negras y servidas provenientes de dos fincas aledañas.

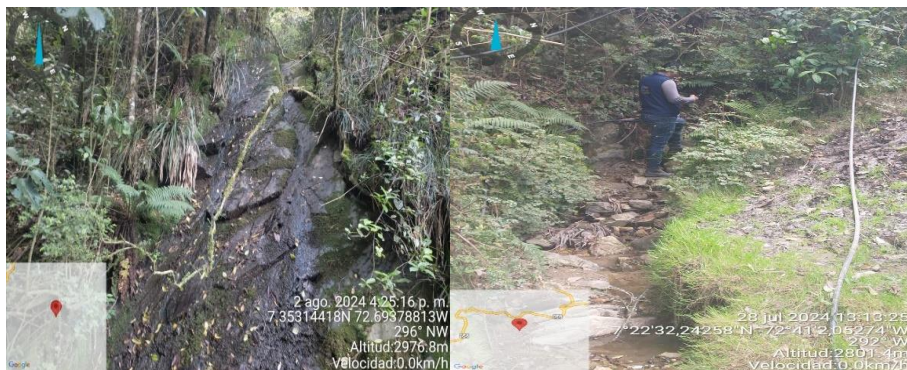
### Figura 6

#### *Diferentes Nacientes Encontrados en la Vereda el Rosal*

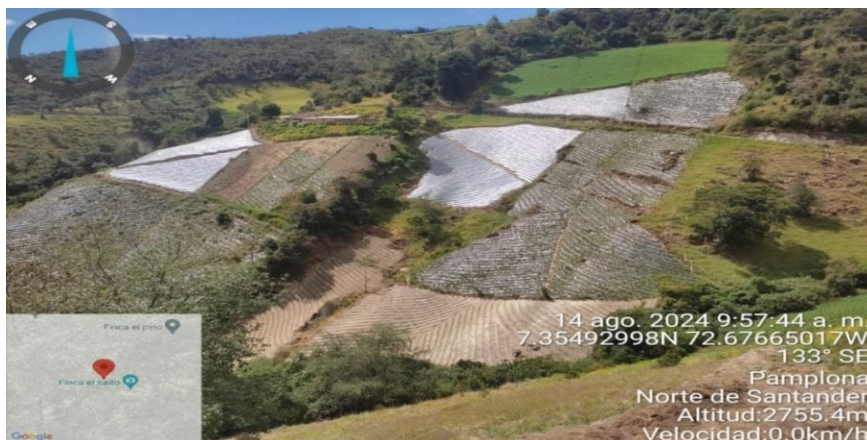
## Figura 8

### *Principales Cultivos de la Vereda el Totumo*

Se supervisaron los nacimientos de agua en la vereda El Totumo, desde sus principales fuentes hasta la parte baja. Durante el recorrido, se observó que, en algunos tramos de la ribera, las actividades agrícolas se desarrollan sin protección vegetal, lo que provoca que los hilos de agua queden expuestos. Además, en varios lugares se evidenció la presencia de basura plástica.

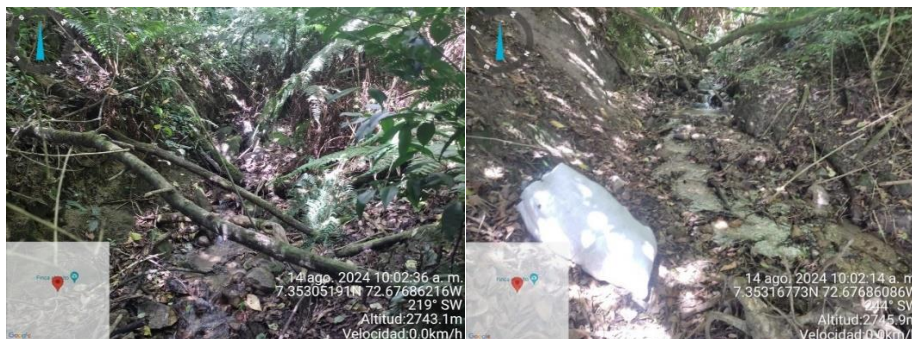
## Figura 9

### *Nacimientos Encontrados en la Vereda el Totumo*

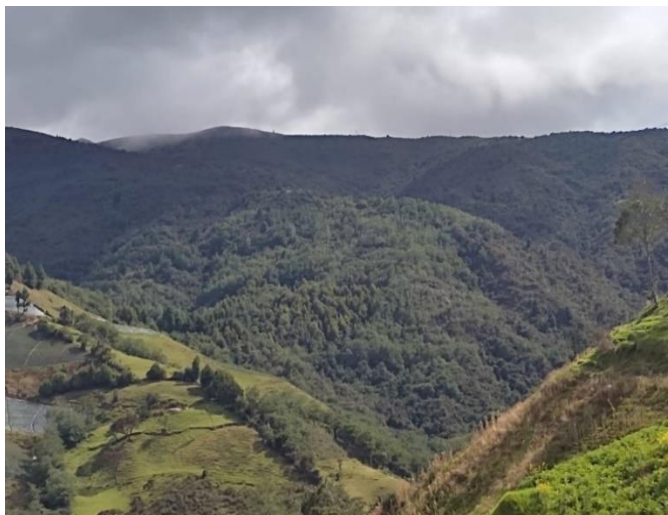
**Figura 16***Área Protegida de CORPONOR*

En el área protegida se observó que algunos nacientes que descienden hacia la vereda del  
Totumo y El Rosal se encuentran en buenas condiciones, cubiertos por una densa capa vegetal y  
forestal. Sin embargo, también se identificó la presencia de una especie invasora de acacia que se  
expande rápidamente. Esta especie puede causar problemas significativos para la vegetación  
nativa, el suelo y los recursos hídricos, al competir con las especies autóctonas y alterar el  
ecosistema. La notable presencia de esta acacia, tanto en la reserva como en las veredas del  
Rosal y el Totumo, indica que es una especie invasora no nativa que podría generar graves  
problemas ecológicos en el futuro.

Las especies de árbol de *Acacia decurrens* L. y *Acacia melanoxylon* L., se han identificado como invasoras en la vereda del Totumo, El Rosal y en el área protegida, se observan cerca de los nacientes de agua y a lo largo de las pequeñas reservas de bosque en las veredas, así como en los caminos y en la parte baja de la quebrada. Esta problemática se extiende a otras veredas del municipio de Pamplona, evidenciando el impacto negativo que este árbol invasor puede tener en el ecosistema local. Además, la presencia de pinos y eucaliptos en la región también contribuye a la preocupación por la invasión y el desplazamiento de especies nativas.

Monitorear y controlar la propagación de la acacia en el área de reserva de CORPONOR, ya que su expansión a largo plazo podría causar daños significativos al ecosistema.

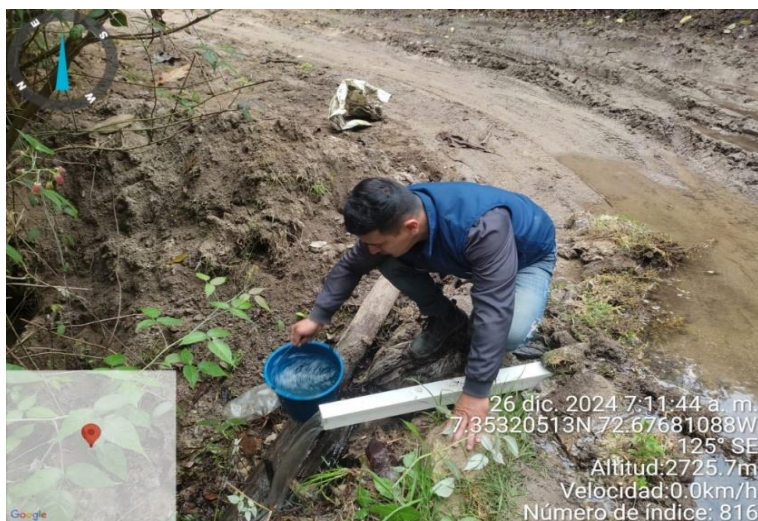
#### **Figura 19**

##### *Medición del Microafluente Soto*

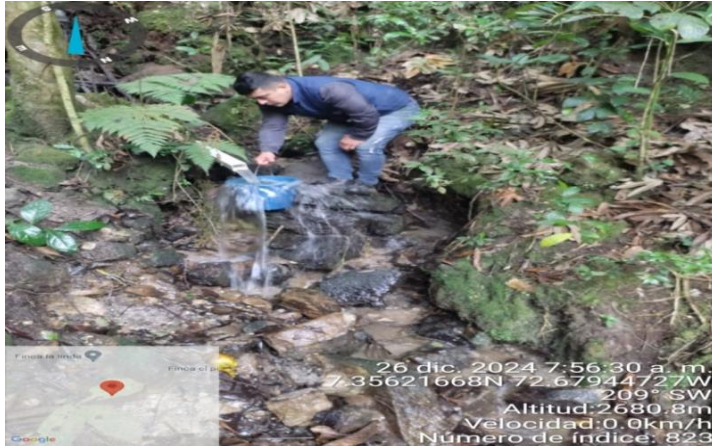
**Figura 20***Medición de la Microafluente Agua Blanca*

- Volumen en 10 litros
- Tiempo 4.8 coordenadas
- Caudal 2.08 litros por segundo
- Coordenadas: 7. 35621668N72.67944727W

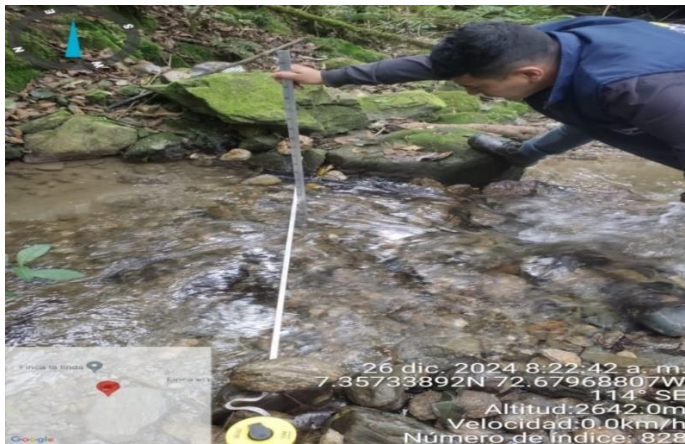
**Figura 21***Medición de la Quebrada el Rosal*

- Caudal 0.072.85 Metros cúbicos por segundo
- Tiempo en bifurcaciones: 72.85 litros por segundo
- Coordenadas: 7.3573602N72.67964429W

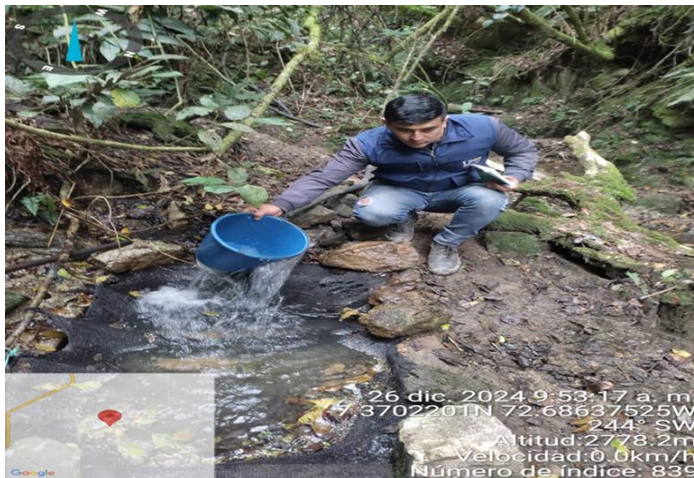
**Figura 22**

*Medición de la Microafluente la Lajita*

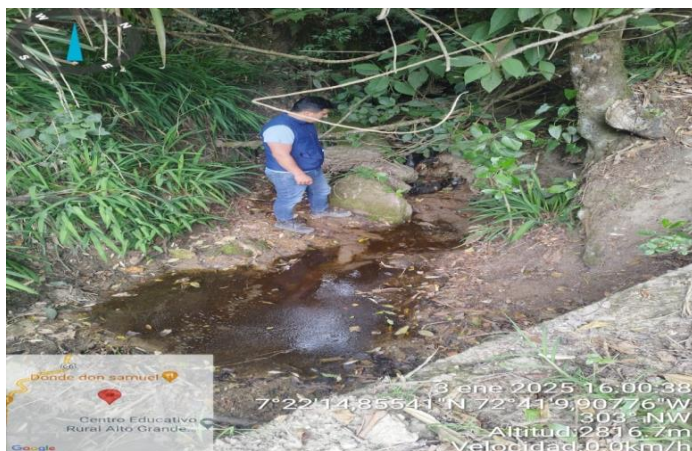
**Figura 23***Medición del Microafluente Urbano*

- Volumen en 10 litros
- Tiempo 92.65
- Caudal 0.25 Litros por segundo
- Coordenadas: 7221485541N7241990776W

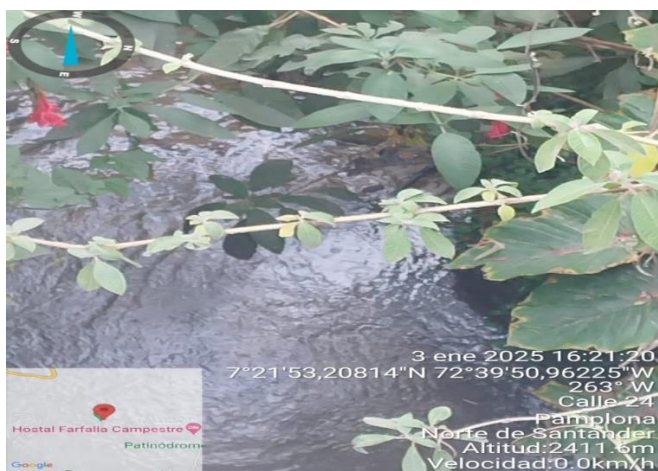
**Figura 24***Medición de la Quebrada Navarro*

- Volumen: 98.3 litros
- Tiempo: 98.3 segundos
- Caudal 2.4 litros por segundo
- Coordenadas: 7215320814N72395096225W

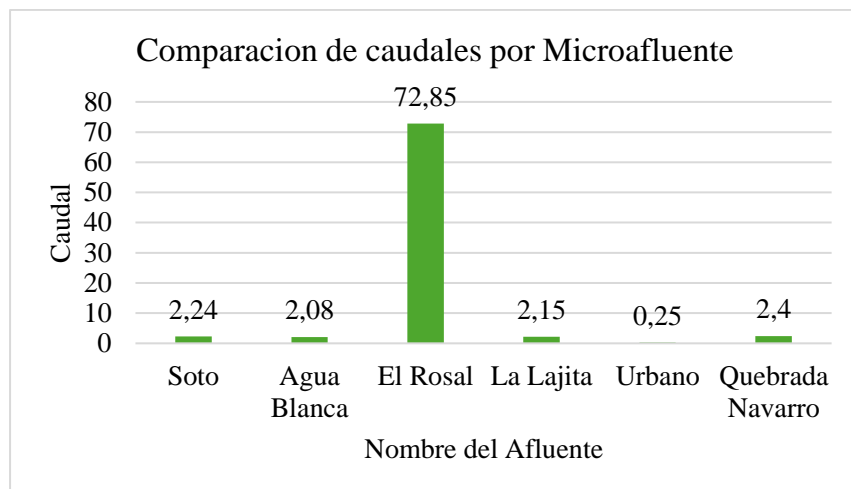
**Figura 25**

*Comparación de Caudales Veredas el Totumo y el Rosal*

El afluente "El Rosal" presenta un caudal significativamente mayor (72.85 L/s) en comparación con los demás, que se sitúan por debajo de los 3 L/s. Esta diferencia se debió al considerable aporte hídrico proveniente del área protegida y de diversas nacientes ubicadas en la vereda, lo que incrementó sustancialmente su volumen de agua.
