**Eliminación de defectos por goteo en el ensamble válvula-tanque mediante rediseño del espigo y validación de acople geométrico**

Ingeniería Industrial

2025

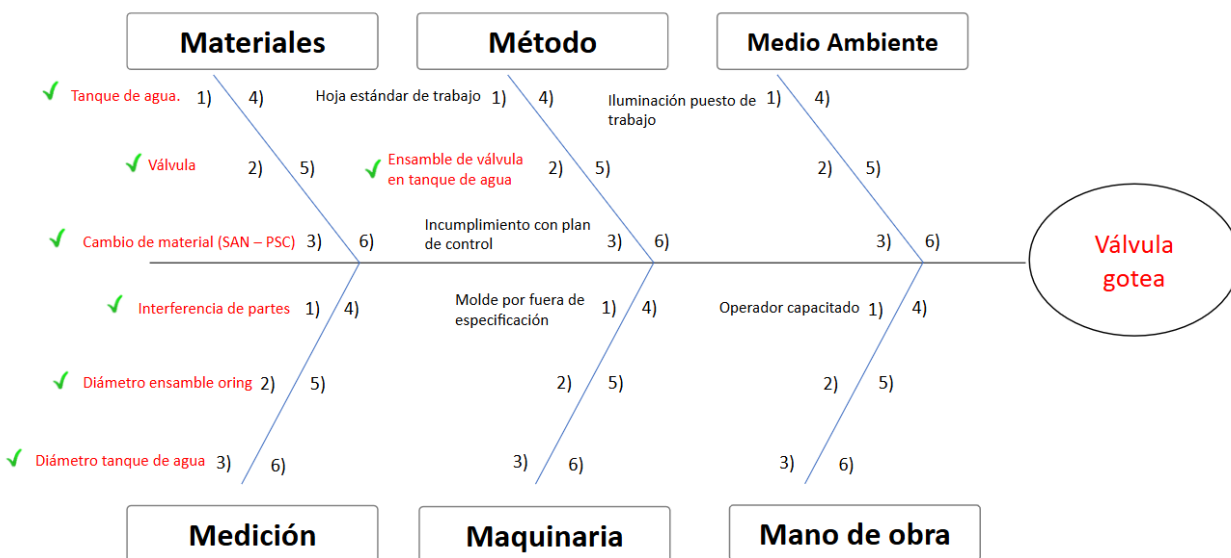
### Figura 1

Diagrama de Ishikawa del sistema válvula-espigo

. Figura Elaboración propia como parte del presente trabajo de investigación. Resume las causas potenciales del goteo organizadas por categorías técnicas clave derivadas del análisis de causa-efecto. *Fuente.* Autoría propia.

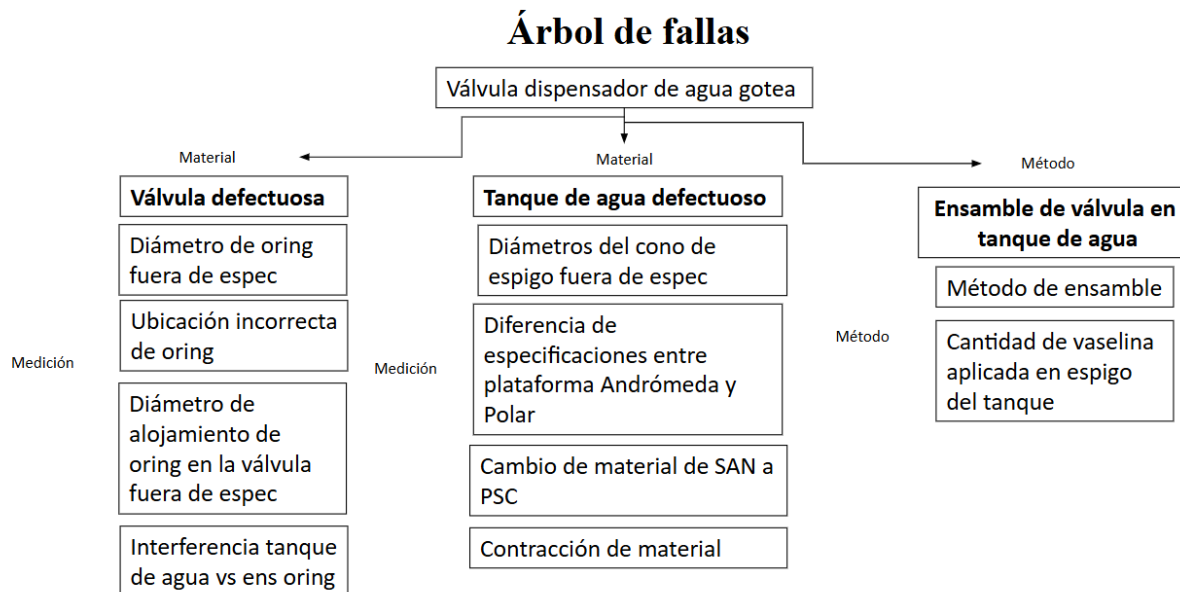
### **Figura 3**

*Árbol de fallas del sistema válvula-espigo*

Nota. Elaboración propia como parte del presente trabajo de investigación. Resume el proceso de análisis causal estructurado que condujo a la selección de la solución final mediante depuración técnica progresiva. *Fuente.* Autoría propia.

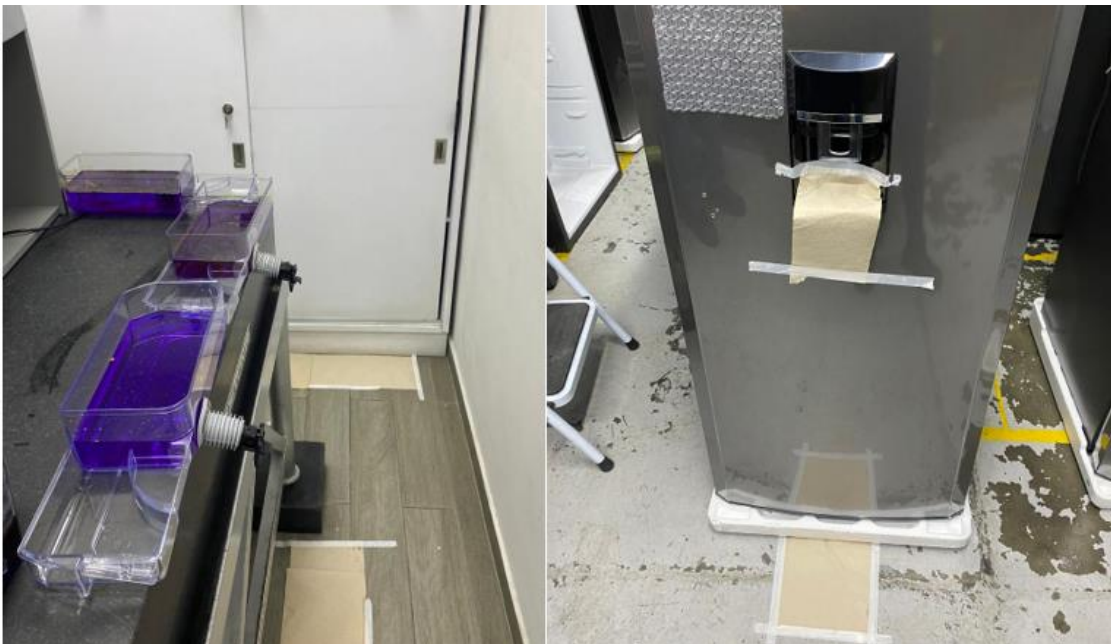
### **Figura 6**

*Pruebas funcionales de validación de goteo con trampa de papel craft*

Nota. Las imágenes muestran el montaje de trampas de absorción colocadas en el piso y sobre el dispensador del refrigerador, durante los ciclos de dispensado con agua coloreada. En estas pruebas se alcanzaron más de 5.280 ciclos sin evidencia de goteo, lo cual confirmó la eficacia del rediseño. *Fuente.* Autoría propia.

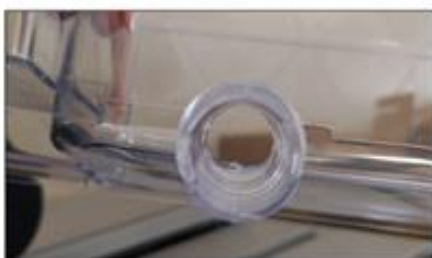
#### ➤ Presencia de rebaba

#### Retirar rebaba

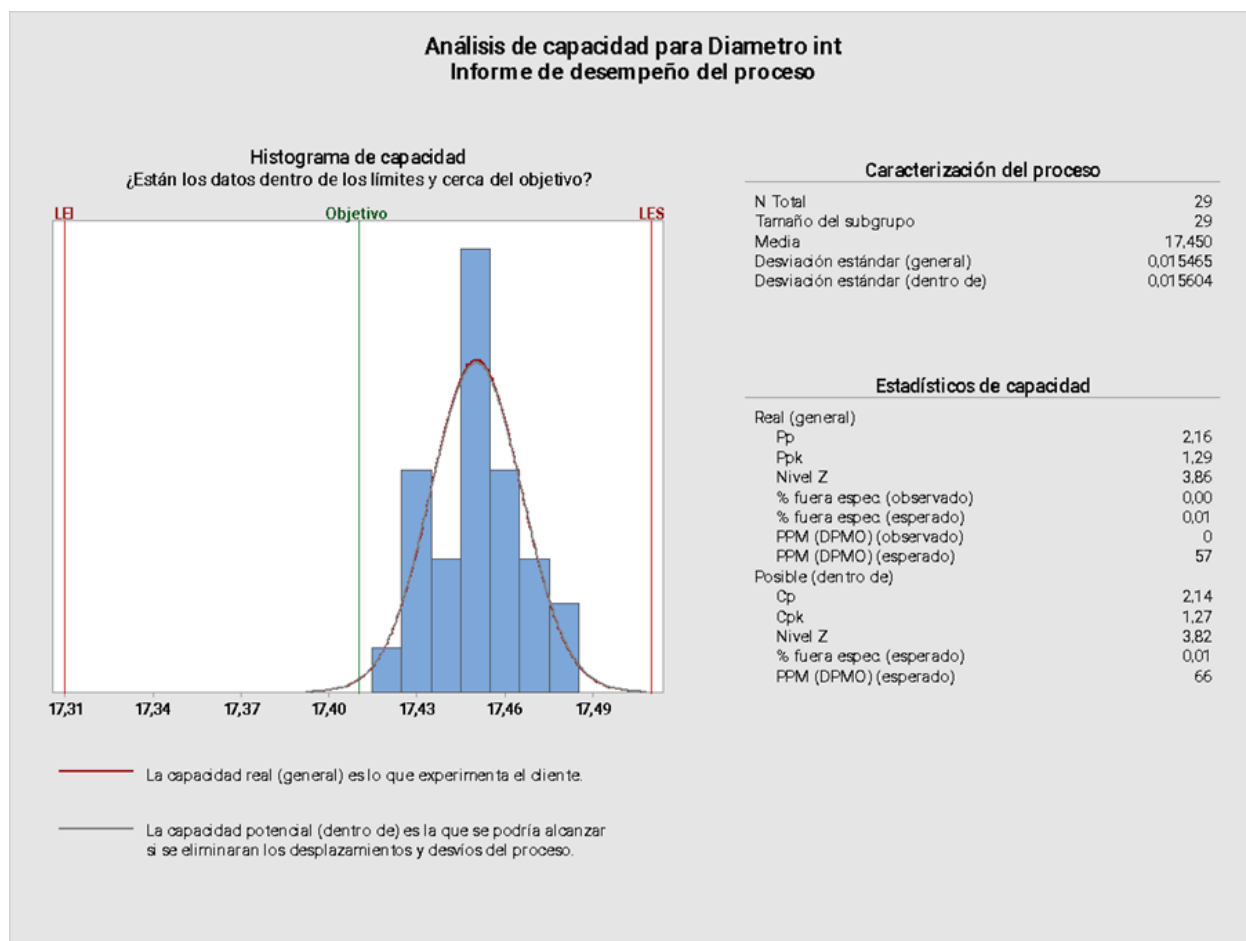
Figura 19

*Estudio de capacidad para el diámetro interior – Histograma de desempeño*

Nota. Histograma de capacidad generado con 29 observaciones del diámetro interior. La distribución obtenida es simétrica, con forma aproximadamente normal, centrada por encima del valor objetivo (media = 17,45 mm), pero con todos los datos dentro de los límites de especificación (LI = 17,31 mm; LS = 17,51 mm). La curva roja representa la variabilidad global del proceso (capacidad real), mientras que la curva gris representa el rendimiento ideal del proceso si se eliminaran causas de variación internas (capacidad potencial). Los valores observados son: Media observada: 17,450 mm. Desviación estándar (general): 0,015465 mm. Desviación estándar (dentro de subgrupo): 0,015604 mm. Índices de capacidad observados: Pp =

2,16. Ppk = 1,29. Nivel Z = 3,86. PPM fuera de especificación (real): 0. PPM esperado dentro del subgrupo: 57. *Fuente.* Autoría propia.

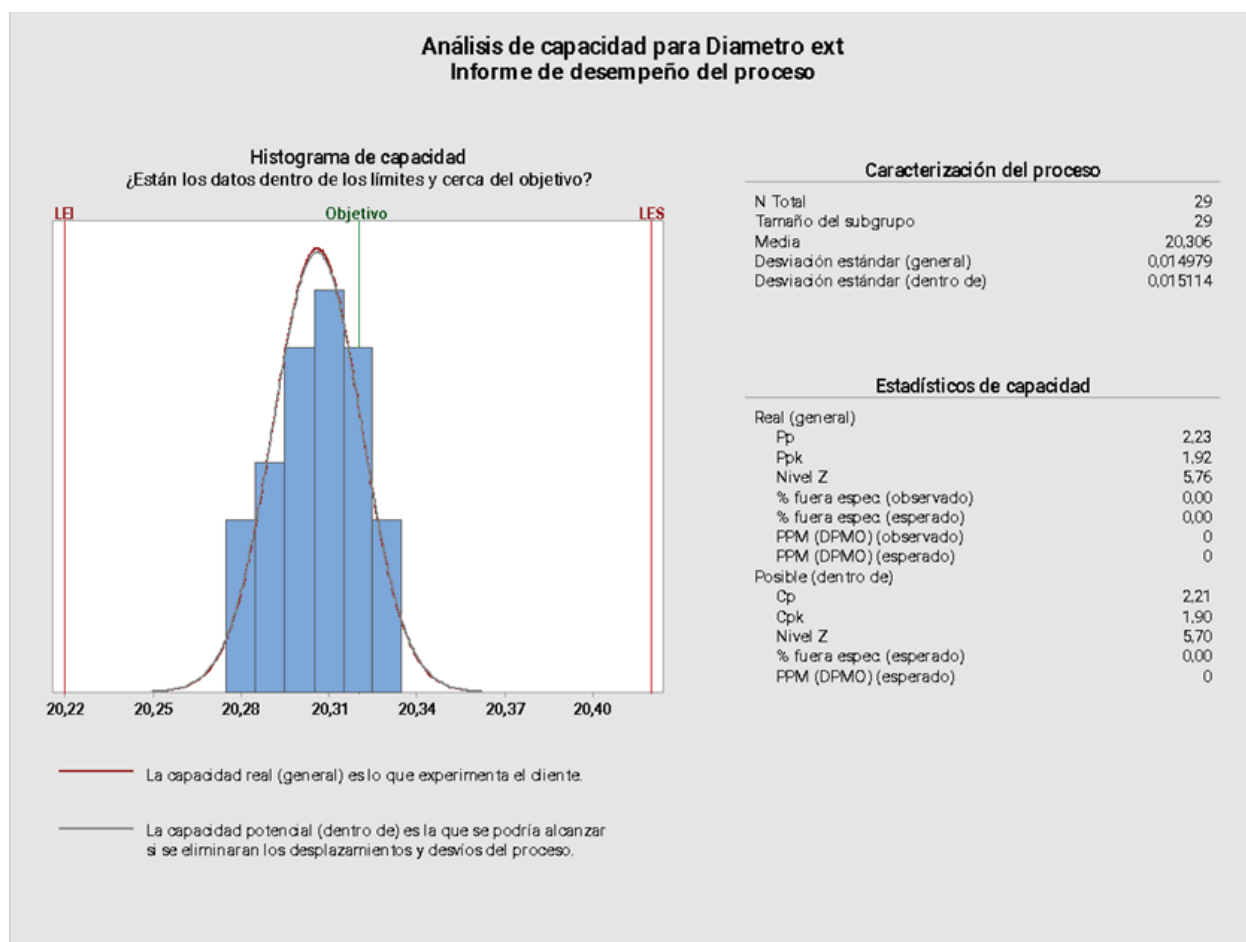
Figura 21

*Estudio de capacidad para el diámetro exterior – Histograma de desempeño*

Nota. Histograma de capacidad generado con 29 observaciones correspondientes a la medición del diámetro exterior. El gráfico muestra una distribución simétrica con forma aproximadamente normal, centrada sobre el valor objetivo (20,32 mm) y con márgenes laterales bien contenidos dentro de los límites de especificación (LI = 20,22 mm; LS = 20,42 mm). La curva roja representa la capacidad real experimentada por el cliente; la curva gris, la capacidad potencial bajo condiciones ideales. Los valores observados son: Media observada: 20,306 mm. Desviación estándar (general): 0,014979 mm. Desviación estándar (dentro de subgrupo): 0,015114 mm. Índices de capacidad observados: Pp = 2,23 (capacidad potencial general). Ppk = 1,92 (capacidad

real considerando desplazamiento del centro). Nivel  $Z = 5,76$  (equivalente a un DPMO cercano a cero). PPM fuera de especificación (real): 0. PPM esperado dentro del subgrupo: 0.

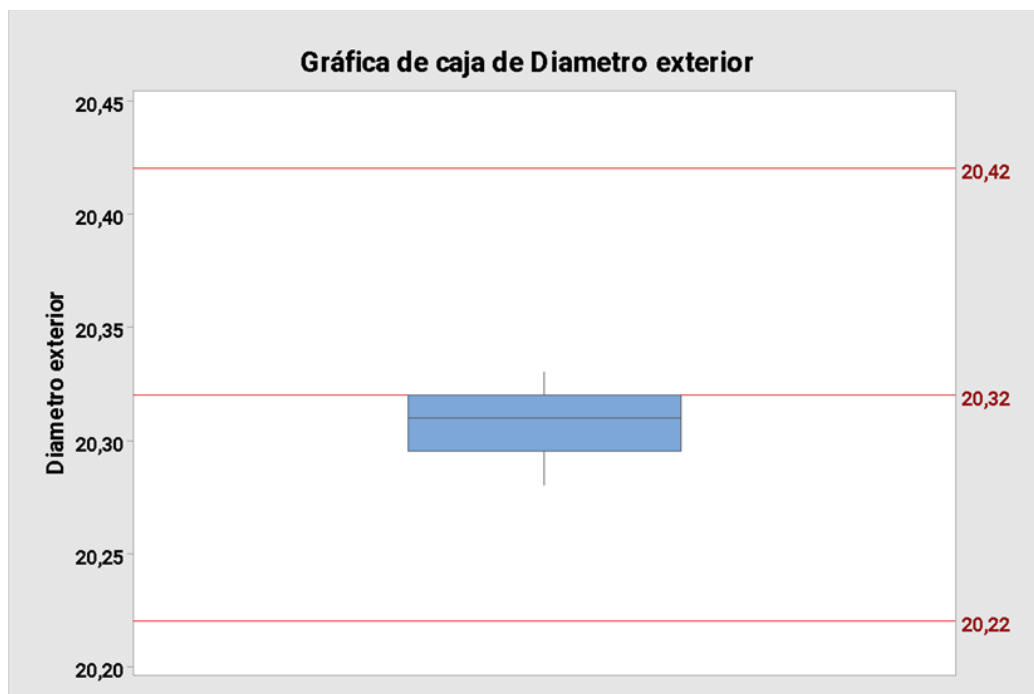
**Figura 22**

*Gráfica de caja para el diámetro exterior*

Nota. Boxplot generado a partir de 29 mediciones del diámetro exterior, con representación visual de la dispersión respecto a los límites de especificación. Líneas rojas marcan el límite inferior (20,22 mm), el valor objetivo (20,32 mm) y el límite superior (20,42 mm). Los valores observados son: Límite inferior (whisker): 20,29 mm. Primer cuartil (Q1): 20,30 mm. Mediana: 20,31 mm. Tercer cuartil (Q3): 20,32 mm. Límite superior (whisker): 20,32 mm. Valor objetivo (centro de especificación): 20,32 mm. *Fuente.* Autoría propia.

La gráfica de caja muestra un comportamiento extremadamente compacto y concentrado del proceso. El rango intercuartílico de apenas 0,02 mm (20,30–20,32 mm), junto con la casi superposición entre el límite superior del boxplot y el valor objetivo, evidencia una alineación precisa entre la producción real y el centro de especificación. No se identifican valores atípicos,

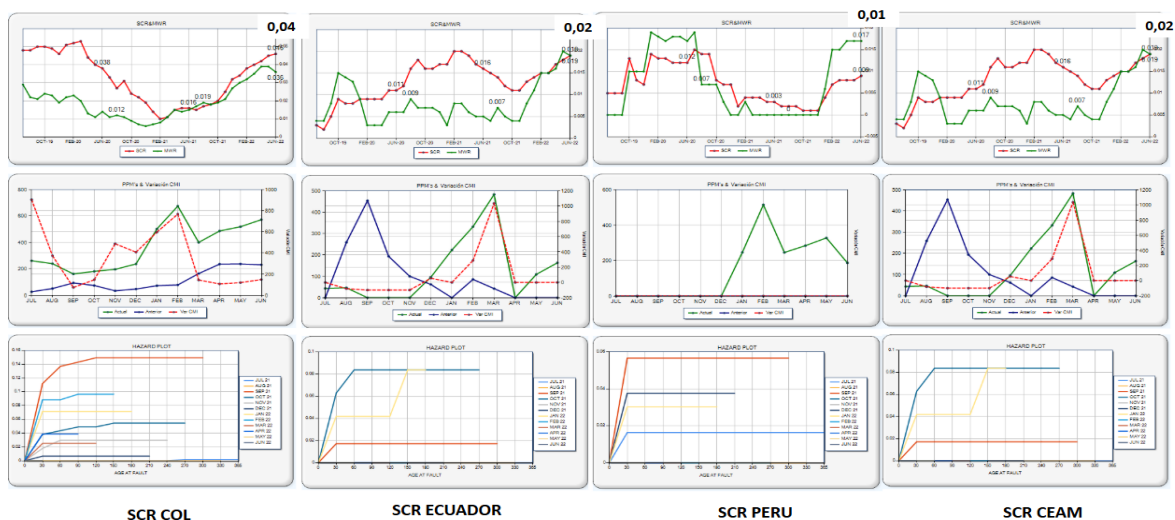
## Apéndice E

### Resultados SCR tendencias

Nota. Gráficos de resultados obtenidos en la medición del comportamiento de SCR (Selective Catalytic Reduction) para las regiones de Colombia, Ecuador, Perú y CEAM. Se presentan tendencias relacionadas con conversión de NO<sub>x</sub>, eficiencia de reducción, presión de inyección y consumo de agente reductor. Cada fila corresponde a una región, e incluye análisis de desempeño comparativo en distintos parámetros de operación. *Fuente.* Mabe, 2022.
