**Análisis De Impacto Social De La Infraestructura Vial Terciaria De La Asociación
Comunal De Juntas Del Municipio De Gutiérrez**

Universidad Nacional Abierta y a Distancia UNAD

Especialización en Gestión Pública

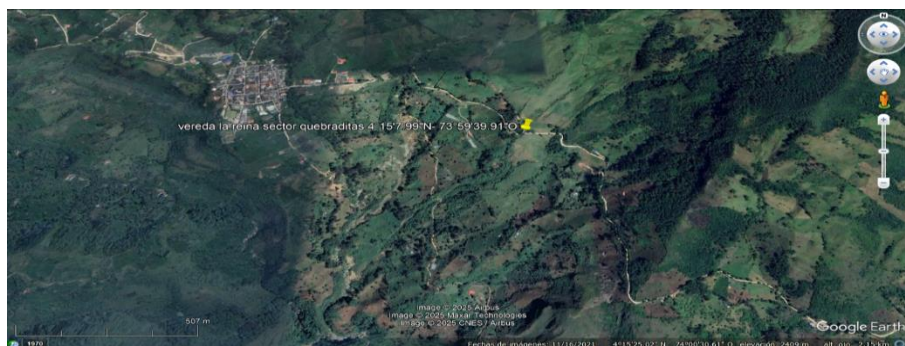
Figura 3*Georreferenciación de vereda y sector*

En el sector quebradas de la vereda la reina nos encontramos que debido a las altas presipitaciones presentadas por la ola invernal originandosen crecientes súbitas generando taponamiento debido a la capacidad de los tubos que eran de 24 pulgadas fueron arrastrosos por el caudal, dejando incomunicado la misma vereda con la vereda el Carmen, Cerinza y el municipio de Guayabetal en la figura 4 observamos la magnitud del daño.

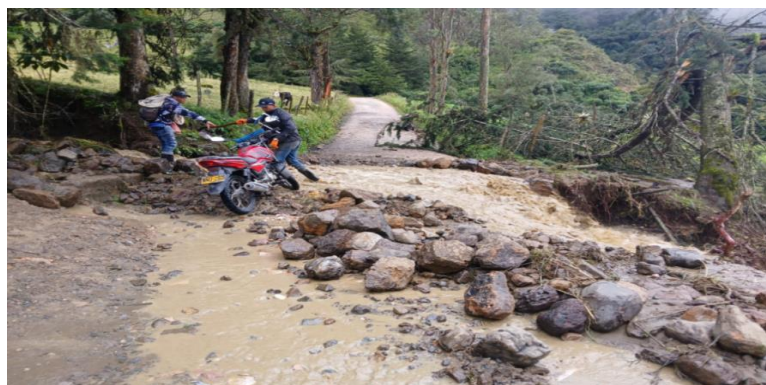
Figura 4*Estado del sector quebraditas*

Descripción de la via	Una via en afirmado con perdida de rodadura con deficiente cunetas de drenaje por ostrucion de material vegetal y falta de alcantarillas cada 50 metros para disminuir las escorrentías. afectación de alcantarilla en el sector quebraditas con coordenadas 4°15'7.99"N-73°59'39.91"O
Longitud en km	8.5 km
Ancho de la calzada	4.50 metros

Para la actividad de mejoramiento se propone construcción de alcantarilla en el sector las musas de la vereda cañuelal sector quebradas de la vereda reina y sector el granizo vereda la palma.

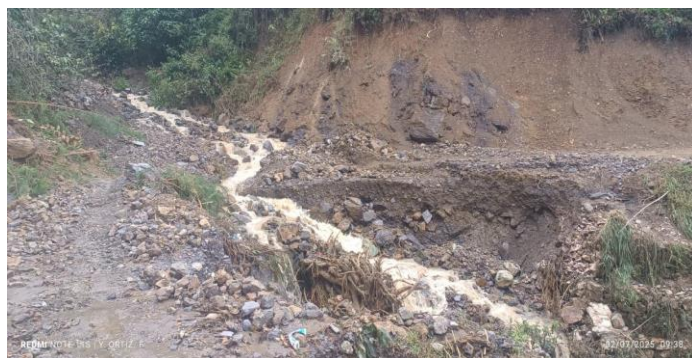
Figura 6*Estado en el sector Caña Brava*

Descripción de la via	Una via en afirmado con perdida de rodadura, con hundimiento, deslizamiento de talud, perdida de alcantarilla, perdida de bancada con deficiente cunetas de drenaje por ostrucion de material vegetal y falta de alcantarillas cada 50 metros para disminuir las escorrentías. en el sector con coordenadas 4°14'16.11"N- 73°58'29.46"O creciente súbita se llevo la alcantarilla.
Longitud en km	14.8 km
Ancho de la calzada	4.50 metros

En el sector caña brava de la vereda el carmen nos encontramos que debido a las altas presipitaciones presentadas en los meses de junio y julio su tubo una creciente súbita y la capacidad de los tubos que eran de 36 pulgadas dobles fueron arrastrodos por el caudal, dejando incomunicado a la misma vereda y ala vereda sanantonio, la palma, pascote, rio blaco. se observa los daños en la figura 6.

Para la actividad de mejoramiento se propone un box culvert en el sector fetecua en la vereda pascote y sector caña brava vereda el Carmen.

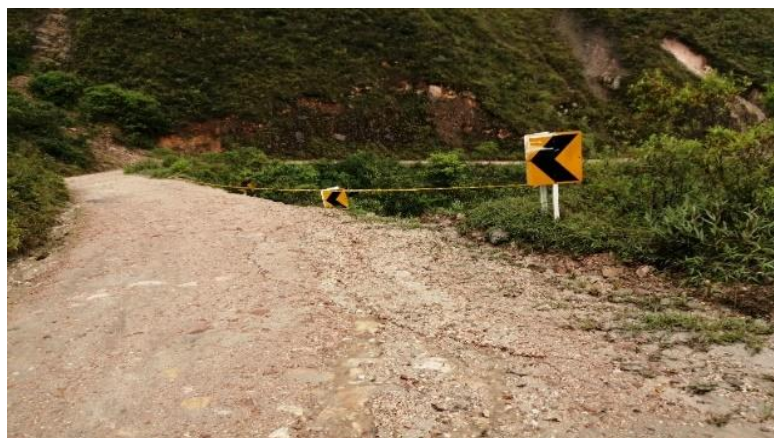
Figura 8*Estado de la vía*

Descripción de la via	Una via en afirmado con perdida de rodadura, con hundimiento, deslizamiento de talud, perdida de bancada con deficiente cunetas de drenaje por ostrucion de material vegetal y falta de alcantarillas cada 50 metros para disminuir las escorrentías
Longitud en km	25.1 km
Ancho de la calzada	4.50 metros

En el sector la hoya de la vereda Cerinza nos encontramos que debido a las altas precipitaciones presentadas y la falta de cunetas de drenaje las escorrentías ha venido filtrándose y presentando pérdida de las bancadas, dejando un espacio angosto para el paso de vehículos, presentando un riesgo de volcamiento; se observa el estado de la vía en la figura 8.

Para la actividad de mejoramiento vial terciario se propone construcción de unos gaviones en el sector la corraleja de la vereda el cedral y sector la hoya vereda Cerinza.

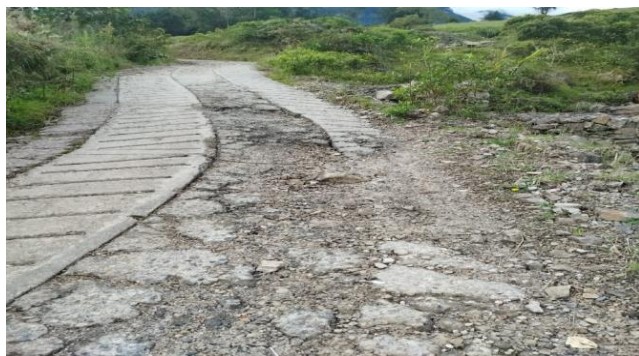
Figura 10

Descripción de la via	Una via en afirmado con perdida de rodadura, con hundimiento en todo el tramo, deslizamiento de talud, perdida de estructura de gaviones por crecientes súbitas, afectando la banda de la via y y hundimiento de la placa huella el punto con coordenadas 4°15'47.45"N- 74° 1'11.40"O, con deficiente cunetas de drenaje por ostrucion de material vegetal y falta de alcantarillas cada 50 metros para disminuir las escorrentías
Longitud en km	8.6 km
Ancho de la calzada	4.50 metros

En el sector la corraleja de la vereda cedral nos encontramos que debido a las altas precipitaciones presentadas en los meses de junio y julio su tubo una creciente súbita ocasionando daños a la estructura de los gaviones con malla metálica y en piedra instalados al margen izquierdo de la quebrada con su función principal de protección contra la erosión fluvial y así la socavación lateral del talud y de la vía afectado el tramo de placa huella, como se puede evidenciar en la figura 10.

Estado de la vía

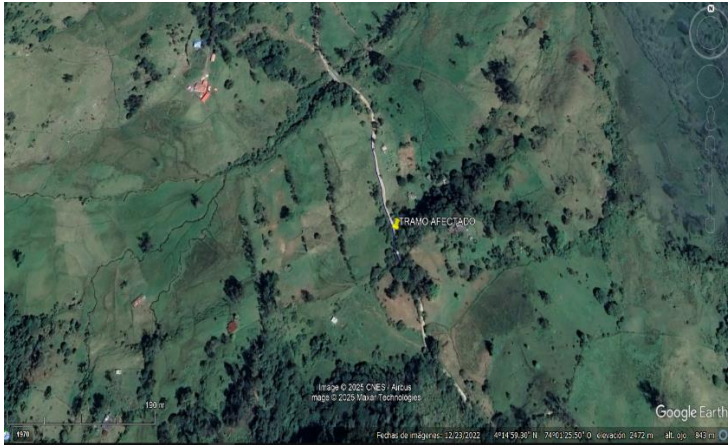
Figura 11

Georreferenciación de la vereda y sector

Nos encontramos con el corredor vial terciario que comunica con las vereda cañuelal, potreritos, la palma, sanantonio, pascote, rio balco, los medios teneiendo afectacion por hundimiento, debido a las escorrentías por manejo inadecuado de las cunetas de drenaje teniendo filtración y afectado la red vial y la estabilización del terreno, como se puede evidenciar en la figura 12.

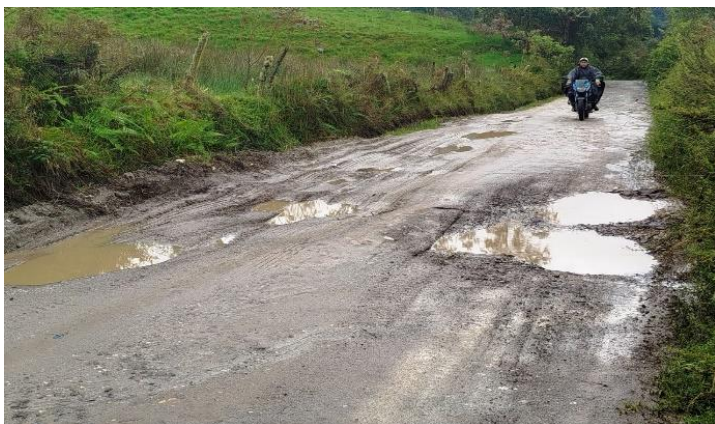
Figura 12

Descripción de la vía	Una vía en afirmado con pérdida de rodadura, con hundimiento en ciertos sectores, con bastante pendiente en el sector con coordenadas 4°14'58.82"N- 74° 1'24.11"O, con deficiente cunetas de drenaje por obstrucción de material vegetal y el agua de escorrentía está perjudicando superficial y subterránea el trayecto de vía afectando la bancada del corredor vial y viviendas al costado este también falta de alcantarillas cada 50 metros para disminuir las escorrentías
Longitud en km	7.0 km
Ancho de la calzada	4.50 metros

Estado de la via

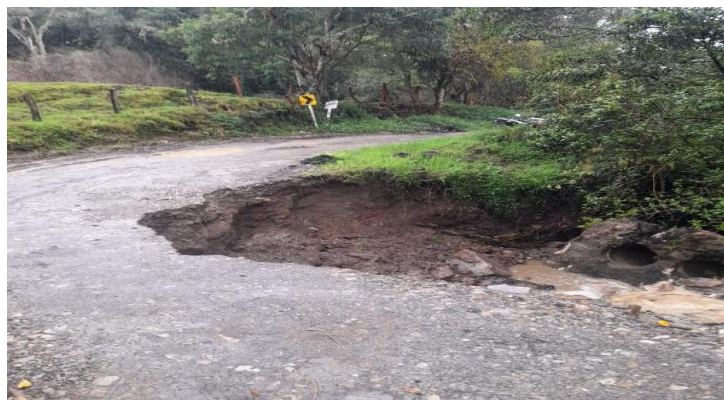
Figura 14

Descripción de la via	Una via en afirmado con perdida de rodadura, con hundimiento, deslizamiento de talud, en el sector de coordenadas 4°13'44.75"N-74° 0'41.63"O tenemos perdida de alcantarilla en el sector por la creciente súbita y la capacidad de los tubos eran de 24 pulgadas , perdida de bancada con deficiente cunetas de drenaje por ostrucion de material vegetal y falta de alcantarillas cada 50 metros para disminuir las escorrentías
Longitud en km	7.3 km
Ancho de la calzada	4.50 metros

En el sector las musas de la vereda cañuelal nos encontramos que debido a las altas presipitaciones presentadas en los meses de junio y julio su tubo una creciente súbita afectando la transitabilidad ya que la capacidad de los tubos de 24 pulgadas fueron arrastrosdos por el caudal, dejando incomunicado la misma vereda con la potreritos, sangil y los medios, como se observa en la figura 14.

Estado de la via

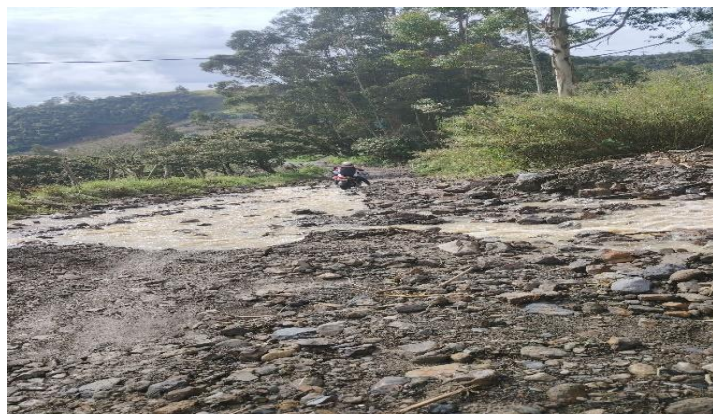
Figura 16

Descripción de la via	Una via en afirmado con perdida de rodadura, con hundimiento, deslizamiento de talud, perdida de alcantarilla por remosion en masa y su capacidad era de 24 pulgadas, perdida de bancada, deficientes cunetas de drenaje por ostrucion de material vegetal y falta de alcantarillas cada 50 metros para disminuir las escorrentías
Longitud en km	6.4 km
Ancho de la calzada	4.50 metros

En el sector los reinos quebrada el granizo de la vereda la palma nos encontramos que debido a las altas presipitaciones presentadas en los meses de junio y julio su tubo una creciente súbita con remosion en masa afectando la alcantarilla que tenia tubos de 36 pulgadas los cuales fueron arrastrodos por el caudal y la remoción, dejando incomunicado la misma vereda con sanantonio, pascote, rio balco, potreritos y el casco urbano, como se evidencia en la figura 16.

Estado del sector

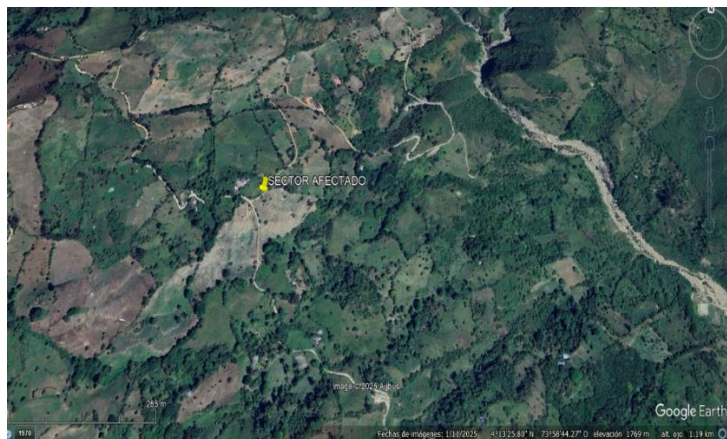
Figura 17*Georreferenciación de la vereda y sector*

Dentro de este tramo de la vía en el sector la Y en la vereda sanantonio se presenta que debido a las altas precipitaciones y a las malas condiciones de las cunetas de drenaje las escorrentías superficiales afectaron la rodadura de la vía y además su pendiente de más del 18% en épocas de invierno imposibilita el tránsito afectando su acceso a la misma vereda, la vereda el Carmen y al casco urbano, como se observa en la figura 18.

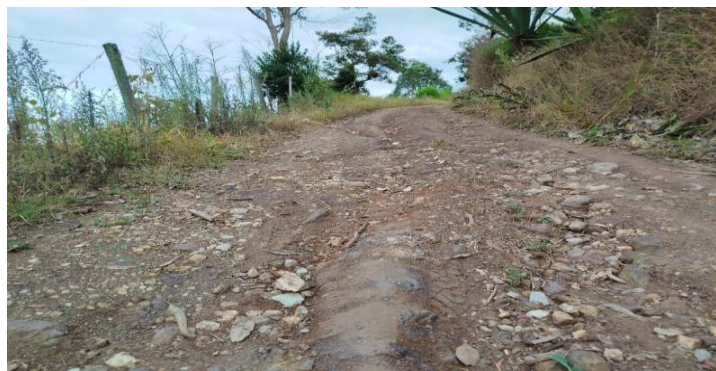
Figura 18*Estado de la vía*

Descripción de la via	En el sector con coordenadas 4°13'27.08"N-73°58'52.45"O Una via en afirmado con perdida de rodadura, con una pendiente del 20% la cual dificulta el paso de los vehículos con carga con hundimiento, deficiente cunetas de drenaje por ostrucion de material vegetal y falta de alcantarillas cada 50 metros para disminuir las escorrentías
Longitud en km	5.3 km
Ancho de la calzada	4.50 metros

Para la actividad de mejoramiento vial terciario se propone construcción de una placa huella en el sector la Y de la vereda San Antonio.

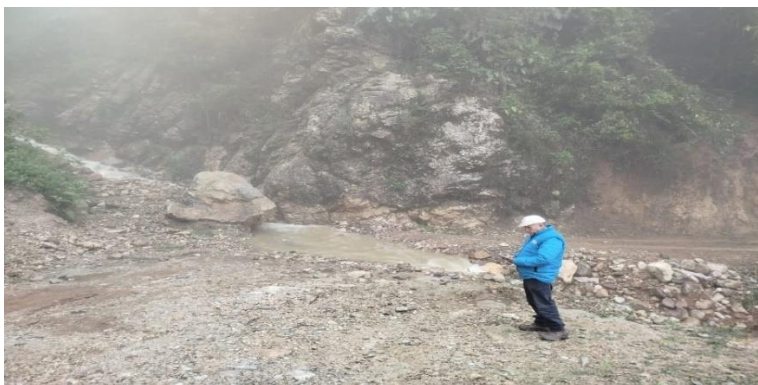
Figura 20

Descripción de la via	Una via en afirmado con perdida de rodadura, con hundimiento, deslizamiento de talud, perdida de alcantarilla por cracientes súbita, perdida de bancada con deficiente cunetas de drenaje por ostrucion de material vegetal y falta de alcantarillas cada 50 metros para disminuir las escorrentías
Longitud en km	22.4 km
Ancho de la calzada	4.50 metros

En el sector fetecua de la vereda pascote como la demuestra la figura 20 nos encontramos en un paso de una fuente hídrica que debido a las altas presipitaciones presentadas en los meses de junio y julio su tubo una creciente súbita y remosion en masa, donde la capacidad de los tubos y su batea fueron arrastrodos por el caudal, dejando incomunicado la misma vereda con la potreritos, sangil, los medios, el brasil y el ramal.

Estado del sector

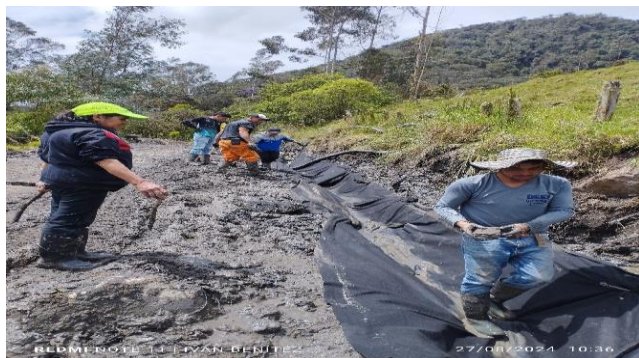
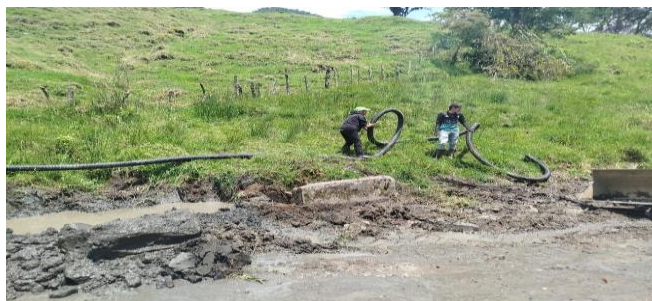
Figura 21

Actividad para el mejoramiento

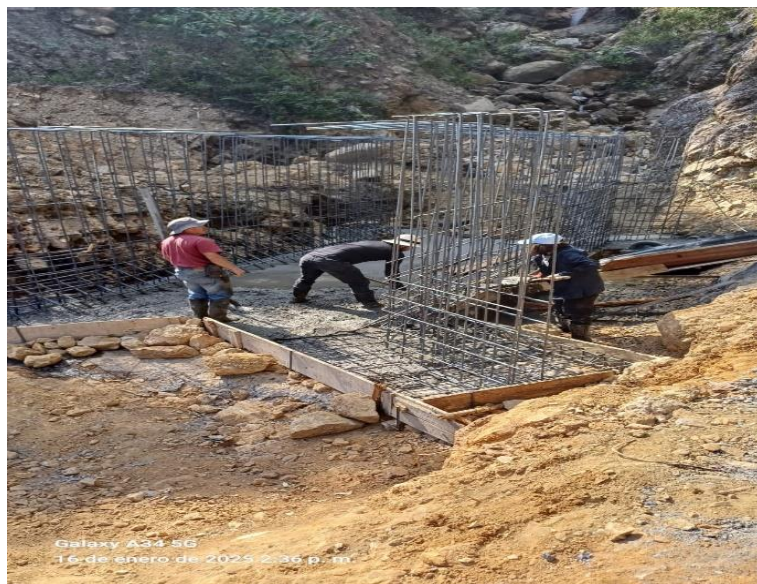
Figura 23

actividad de mejoramiento

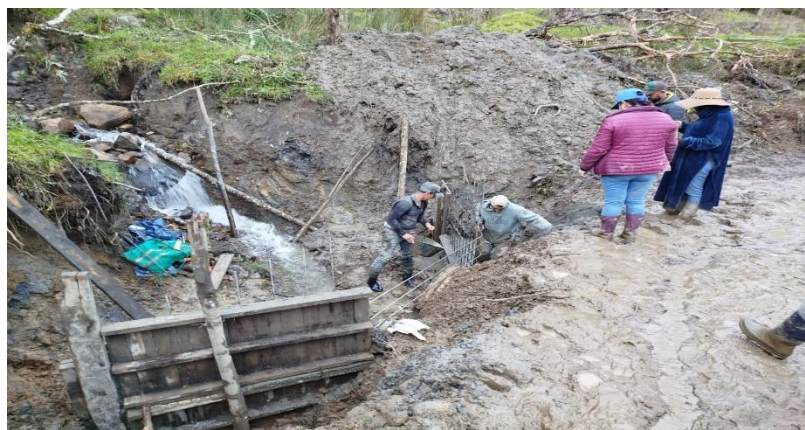
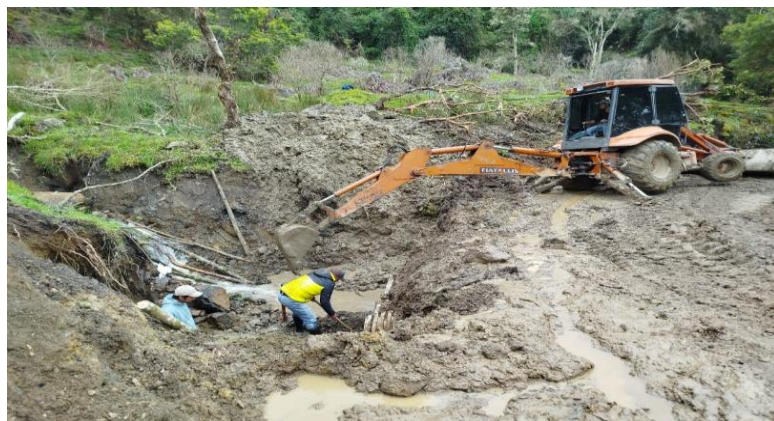
Figura 24

Actividad de mejoramiento

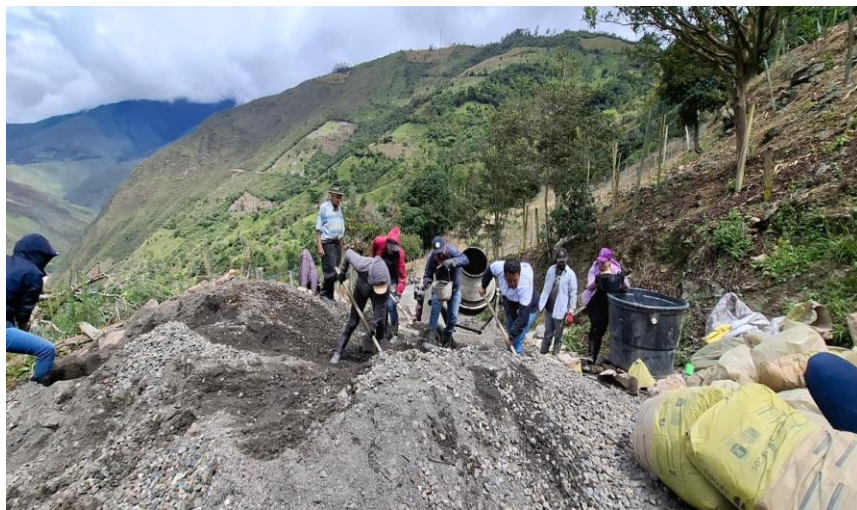
Figura 26

Actividad de mejoramiento

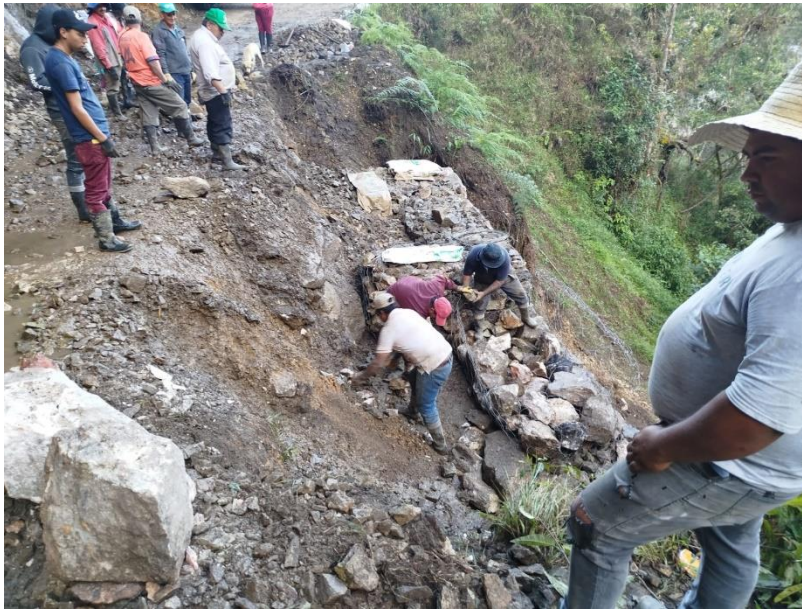
Figura 27

Actividad de mejoramiento

eslabonada de alta resistencia al oxido de diámetro de 2 m por 1 m con sus respectiva piedra adecuada para gabiones, la comunidad realiza el aporte de trabajo de armado de mallas, encofrado y llenado de piedra mediante la modalidades de minga comunal, en la figura 27 se detallan las actividades a realizar.
