TRABAJO DE GRADO
DIAGNOSTICO BIOFISICO Y SOCIECONOMICO DE LA MICROCUENCA QUEBRADA
LA ISLA MUNICIPIO DE BOAVITA

UNIVERSIDAD NACIONAL ABIERTA Y A DISTANCIA
ESCUELA DE CIENCIAS AGRARIAS, PECUARIAS Y DEL MEDIO AMBIENTE
ECAPAMA CERES BOAVITA
INGENIERIA AGROFORESTAL
BOAVITA
MARZO
2014

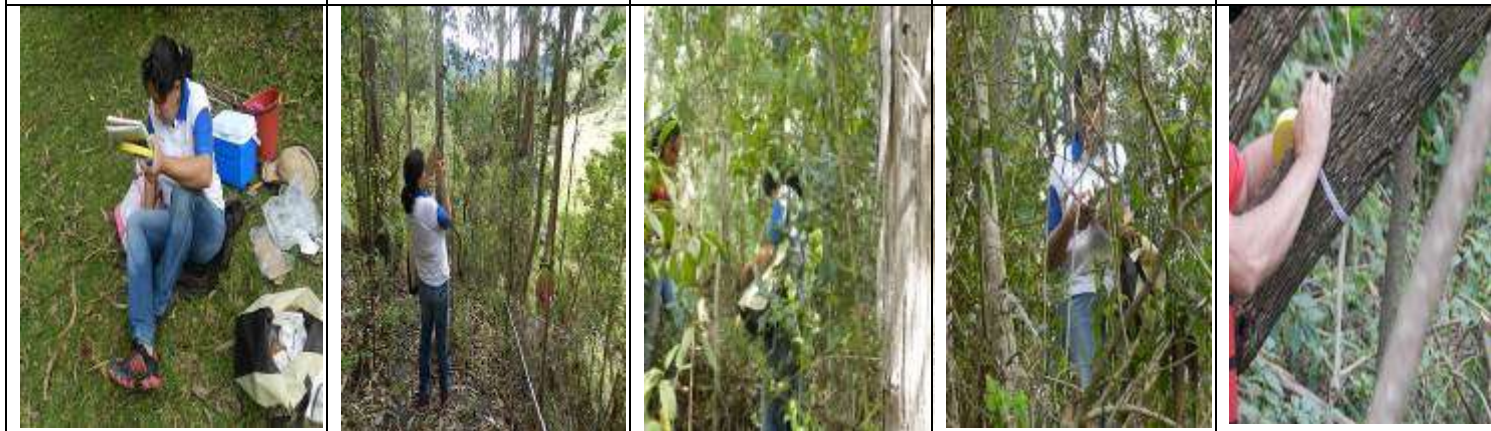
Foto 26 Foto 27 Foto 28 Foto 29 Foto 30

Fotografías 26, 27, 28, 29,30: Levantamiento de información en campo, DAP, altura total altura comercial y contabilización de especies.

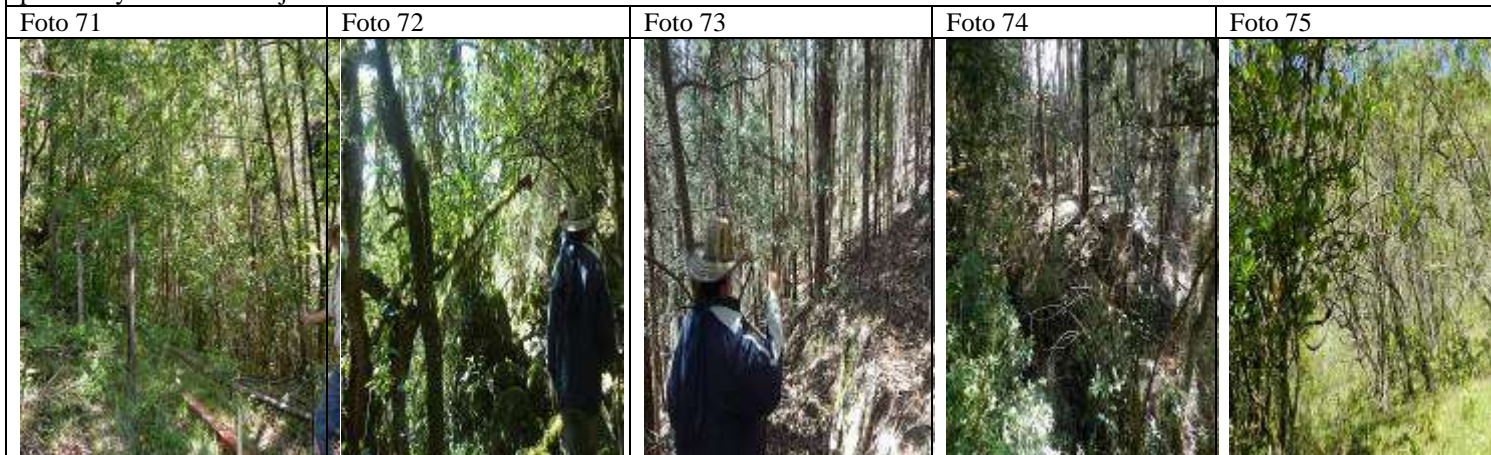
Fotografías 71, 72, 73, 74, 75: Áreas boscosas nativas con pendientes superiores a un 50%, donde han iniciado proceso de remoción en masa y deslizamientos; representativas en el levantamiento de información en campo.
