**Revisión y análisis de información secundaria de la calidad del agua de consumo del
municipio de Ocaña, Norte de Santander**

Universidad Nacional Abierta y a Distancia - UNAD

Tecnología En Saneamiento Ambiental

Mayo de 2021

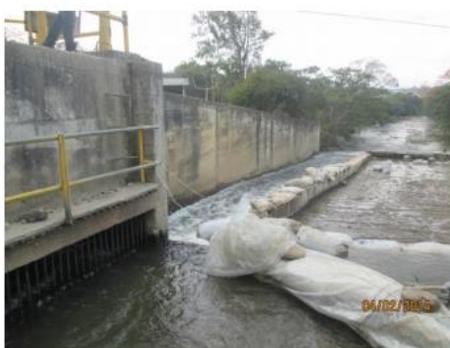
Figura 1

Captación río algodonal

El agua utilizada en el acueducto de la ciudad de Ocaña proviene de los ríos Algodonal y Tejo (Ver figura 1 y 2). Estas fuentes hacen parte de la cuenca del río Catatumbo, y el caudal mínimo estimado en verano es de $0,8 \text{ m}^3$ y $0,07 \text{ m}^3$ para los ríos Algodonal y Tejo, respectivamente.

En el punto de captación ubicado sobre el río Algodonal, la trampa de arena consta de dos tipos de módulos convencionales. El tamaño total de cada módulo es de 4,0 m de ancho, 32,0

m de largo, y 1,0 m de profundidad, con un volumen de 128 m³ y un caudal de diseño de 456,0 litros por segundo; aunque actualmente opera a con un caudal real de 240 l/s. En términos generales, su estado es bueno, contando además con limpieza hidráulica cuatro veces al mes.

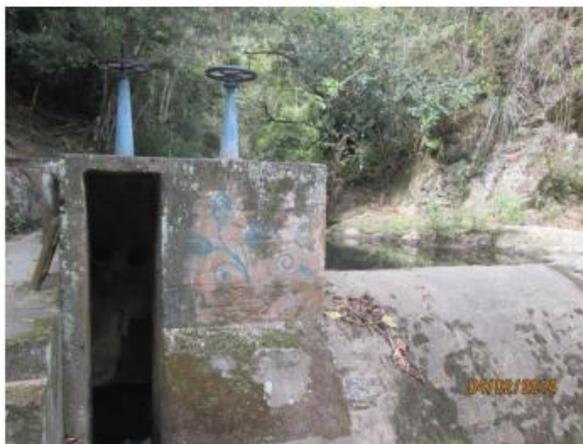
Figura 2

Captación río tejo.

Por su parte, la trampa de arena situado en el río Tejo, está compuesta por módulos convencionales. El tamaño total del módulo es de 13,0 m de largo, 2,5 m de ancho y 1,5 m de profundidad, con un volumen efectivo de 48 m³ y un caudal de diseño de 136,1 l/s. Aunque actualmente el caudal que maneja es de 91 l/s.
