Diagnóstico Sanitario de Aguas Subterráneas para la actualización del Plan de Manejo Ambiental (PMA) de Acuíferos de los municipios de Tenza y La Capilla del departamento de Boyacá.

Proyecto Aplicado

**Trabajo de grado para optar por el título de:
Tecnólogo en Saneamiento Ambiental**

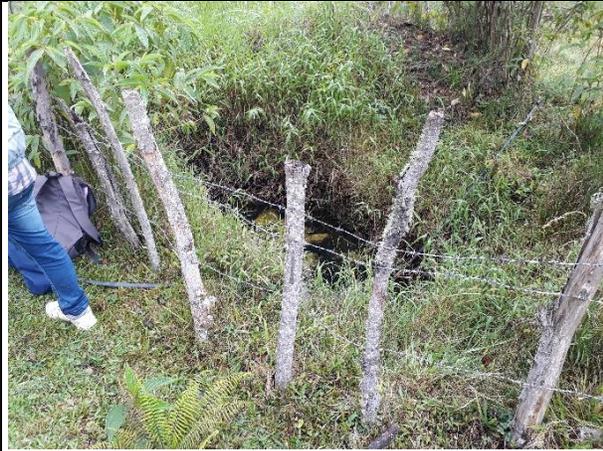
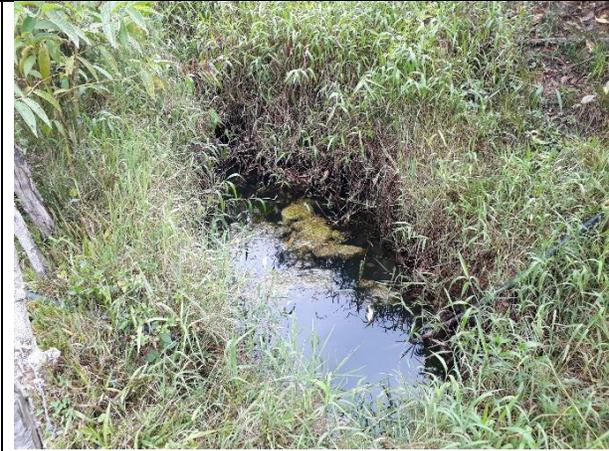
Foto 1. Manantial. /Fuente: autor.

Diagnóstico sanitario de fuentes de agua subterráneas.					
Información general del punto.					
Municipio	Tenza		Vereda	Valle grande arriba	
Tipo de punto	Manantial		Fecha	13 de marzo de 2018	
Coordenadas geográficas					
Longitud	-73° 25' 59,4"		Latitud	05° 02' 43,5"	
Propietario del punto	Eduardo Bohórquez				
Diagnóstico y condiciones sanitarias del área.					
Condición	Si/No	Distancia (m)	Condición	Si/No	Distancia (m)
Charco de agua estancada.	No	*	Basura, criaderos o estiércol de ganado a su alrededor.	Si	2.5
Existe una letrina.	No	*	Borde o grieta que permita el ingreso de agua superficial al mismo.	No	*
Condiciones sanitarias del punto.					
Condición	Si/No	Condición	Si/No		
Tiene cubierta adecuada.	No	Piso de cemento alrededor de la captación.	No		
Tiene sello sanitario.	No	Cerco alrededor de la captación.	Si		
Fuentes puntuales de contaminación.					
Tipo de fuente	Si/No	Distancia (m)	Tipo de fuente	Si/No	Distancia (m)

Cementerio	No	*	Estación de servicio	No	*
Lavadero de carros y motos	No	*	Pozo abandonado	No	*
Residuos solidos	No	*	Residuos peligrosos	No	*
Campos de infiltración	No	*	Laguna de oxidación	No	*
Residuos solidos					
Origen.			Disposición.		
Domestico.		Industrial.	Residuos especiales.		Incineración.
Agrícola.		Ganadería.	Compostaje.		Botadero a cielo abierto.
Hospitalario.		Minero.	Reciclaje.		
Otro. ¿Cuál?			Otro. ¿Cuál?		
Fotografías.

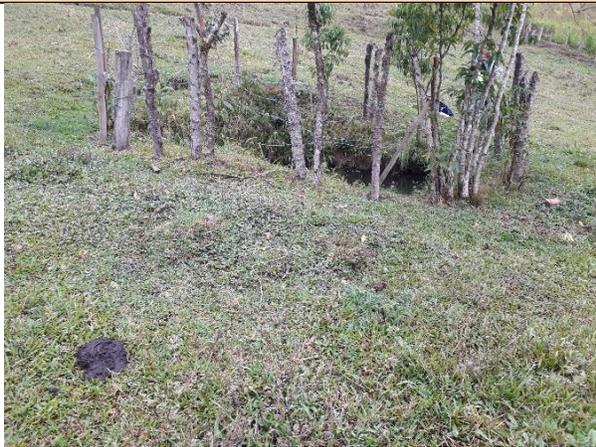
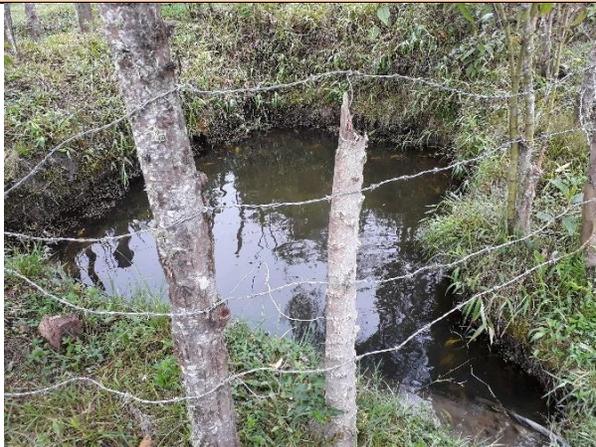
Foto 1. Manantial. /Fuente: autor.			Foto 2. Manantial. /Fuente: autor.

diagnóstico sanitario de fuentes de agua subterráneas.					
Información general del punto.					
Municipio	Tenza	Vereda	Valle grande arriba		
Tipo de punto	Manantial	Fecha	14 de marzo de 2018		
Coordenadas geográficas					
Longitud	73° 26' 00,7"	Latitud	05° 02' 45,7"		
Propietario del punto	Gonzalo Lozano				
Diagnóstico y condiciones sanitarias del área.					
Condición	Si/No	Distancia (m)	Condición	Si/No	Distancia (m)
Charco de agua estancada.	No	*	Basura, criaderos o estiércol de ganado a su alrededor.	Si	1,2

Existe una letrina.	No	*	Borde o grieta que permita el ingreso de agua superficial al mismo.	No	*
Condiciones sanitarias del punto.					
Condición	Si/No	Condición		Si/No	
Tiene cubierta adecuada.	No	Piso de cemento alrededor de la captación.		No	
Tiene sello sanitario.	No	Cercos alrededor de la captación.		Si	
Fuentes puntuales de contaminación.					
Tipo de fuente	Si/No	Distancia (m)	Tipo de fuente	Si/No	Distancia (m)
Cementerio	No	*	Estación de servicio	No	*
Lavadero de carros y motos	No	*	Pozo abandonado	No	*
Residuos sólidos	No	*	Residuos peligrosos	No	*
Campos de infiltración	No	*	Laguna de oxidación	No	*
Residuos sólidos					
Origen			Disposición		
Doméstico		Industrial	Residuos especiales		Incineración
Agrícola		Ganadería	Compostaje		Botadero a cielo abierto
Hospitalario		Minero	Reciclaje		
Otro. ¿Cuál?			Otro. ¿Cuál?		
Fotografías.

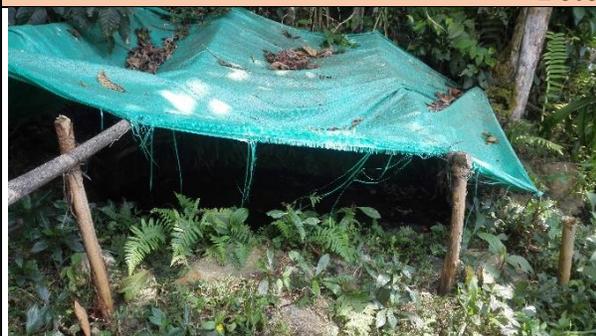
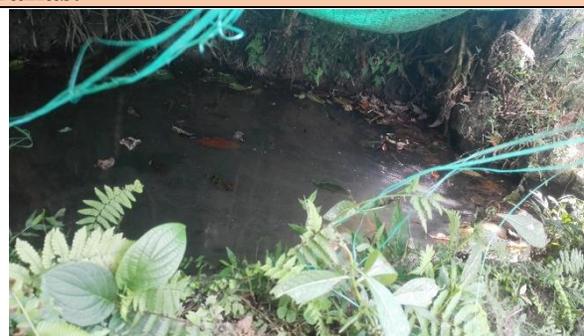
Foto 1. Aljibe. /Fuente: autor.

diagnóstico sanitario de fuentes de agua subterráneas.					
Información general del punto.					
Municipio	Tenza		Vereda	Valle grande arriba	
Tipo de punto	Aljibe		Fecha	20 de febrero de 2018	
Coordenadas geográficas					
Longitud	$-73^{\circ} 25' 33,9''$		Latitud	$05^{\circ} 03' 03,3''$	
Propietario del punto	Carlina Amaya				
Diagnóstico y condiciones sanitarias del área.					
Condición	Si/No	Distancia (m)	Condición	Si/No	Distancia (m)
Charco de agua estancada.	No	*	Basura, criaderos o estiércol de ganado a su alrededor.	No	*
Existe una letrina.	No	*	Borde o grieta que permita el ingreso de agua superficial al mismo.	No	*
Condiciones sanitarias del punto.					
Condición	Si/No	Condición	Si/No		
Tiene cubierta adecuada.	Si	Piso de cemento alrededor de la captación.	No		
Tiene sello sanitario.	No	Cerco alrededor de la captación.	Si		
Fuentes puntuales de contaminación.					
Tipo de fuente	Si/No	Distancia (m)	Tipo de fuente	Si/No	Distancia (m)

Cementerio	No	*	Estación de servicio	No	*
Lavadero de carros y motos	No	*	Pozo abandonado	No	*
Residuos solidos	No	*	Residuos peligrosos	No	*
Campos de infiltración	No	*	Laguna de oxidación	No	*

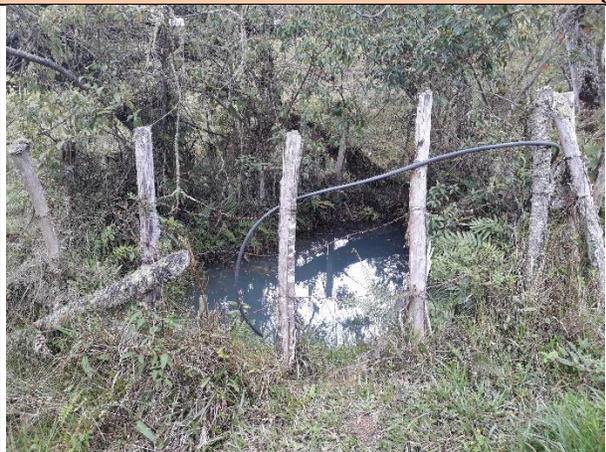
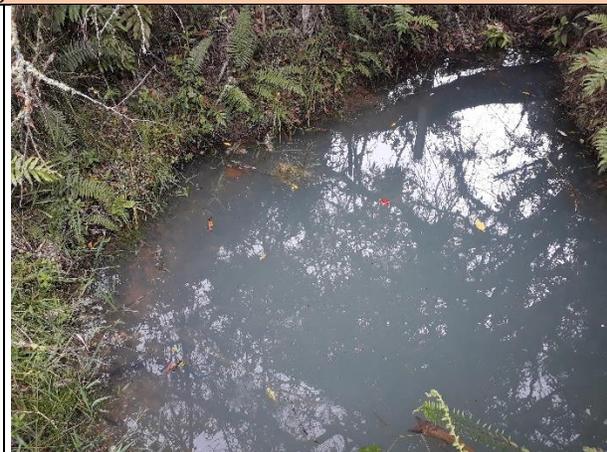
Foto 1. Aljibe. /Fuente: autor.

diagnóstico sanitario de fuentes de agua subterráneas.					
Información general del punto.					
Municipio	Tenza		Vereda	Valle grande abajo	
Tipo de punto	Aljibe		Fecha	21 de febrero de 2018	
Coordenadas geográficas					
Longitud	$-73^{\circ}25'09,9''$		Latitud	$05^{\circ}04'19,3''$	
Propietario del punto	Nicanor Contreras				
Diagnóstico y condiciones sanitarias del área.					
Condición	Si/No	Distancia (m)	Condición	Si/No	Distancia (m)
Charco de agua estancada.	No	*	Basura, criaderos o estiércol de ganado a su alrededor.	Si	0,5
Existe una letrina.	No	*	Borde o grieta que permita el ingreso de agua superficial al mismo.	Si	1
Condiciones sanitarias del punto.					
Condición	Si/No	Condición	Si/No		
Tiene cubierta adecuada.	No	Piso de cemento alrededor de la captación.	No		
Tiene sello sanitario.	No	Cerco alrededor de la captación.	No		
Fuentes puntuales de contaminación.					
Tipo de fuente	Si/No	Distancia (m)	Tipo de fuente	Si/No	Distancia (m)

Campos de infiltración	No	*	Laguna de oxidación	No	*
Residuos solidos					
Origen			Disposición		
Domestico		Industrial	Residuos especiales		Incineración
Agrícola		Ganadería	Compostaje		Botadero a cielo abierto
Hospitalario		Minero	Reciclaje		
Otro. ¿Cuál?			Otro. ¿Cuál?

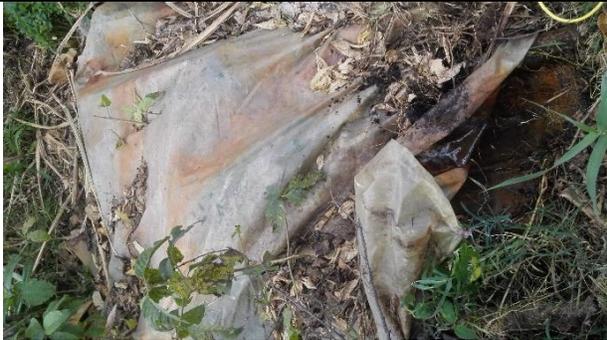
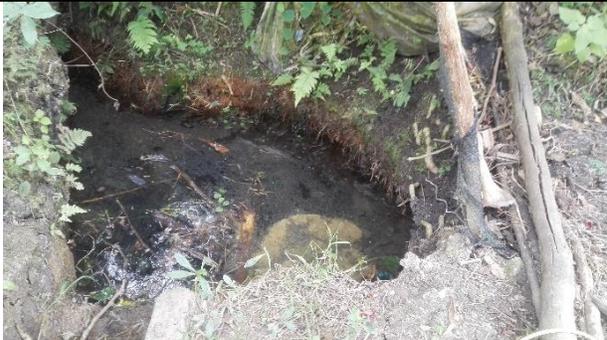
Foto 1. Aljibe. /Fuente: autor.			Foto 2. Aljibe. /Fuente: autor.		
Ruta de acceso al predio.				Descripción.

Tipo de punto	Aljibe		Fecha	21 de febrero de 2018	
Coordenadas geográficas					
Longitud	-73° 25' 18,6"		Latitud	05° 03' 42,4"	
Propietario del punto	Jaime Moreno				
Diagnóstico y condiciones sanitarias del área.					
Condición	Si/No	Distancia (m)	Condición	Si/No	Distancia (m)
Charco de agua estancada.	No	*	Basura, criaderos o estiércol de ganado a su alrededor.	No	*
Existe una letrina.	No	*	Borde o grieta que permita el ingreso de agua superficial al mismo.	No	*
Condiciones sanitarias del punto.					
Condición	Si/No	Condición		Si/No	
Tiene cubierta adecuada.	No	Piso de cemento alrededor de la captación.		No	
Tiene sello sanitario.	No	Cercos alrededor de la captación.		No	
Fuentes puntuales de contaminación.					
Tipo de fuente	Si/No	Distancia (m)	Tipo de fuente	Si/No	Distancia (m)
Cementerio	No	*	Estación de servicio	No	*
Lavadero de carros y motos	No	*	Pozo abandonado	No	*
Residuos sólidos	No	*	Residuos peligrosos	No	*

Campos de infiltración	No	*	Laguna de oxidación	No	*
Residuos sólidos					
Origen			Disposición		
Doméstico		Industrial	Residuos especiales		Incineración
Agrícola		Ganadería	Compostaje		Botadero a cielo abierto
Hospitalario		Minero	Reciclaje		
Otro. ¿Cuál?			Otro. ¿Cuál?		
Fotografías.

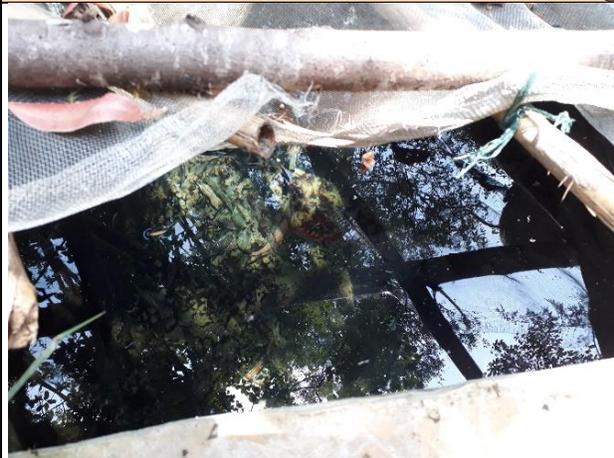
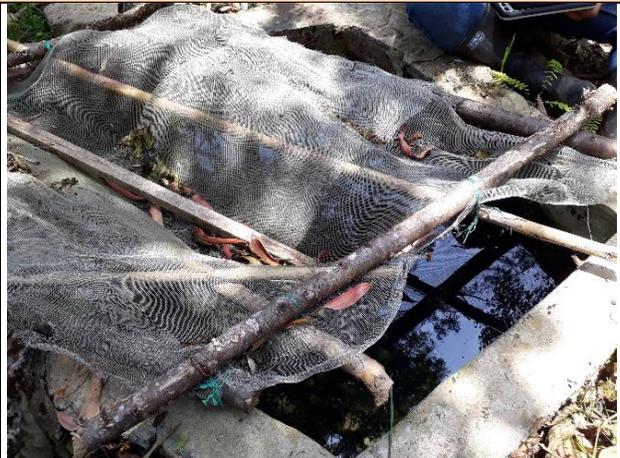
Foto 1. Aljibe. /Fuente: autor.

diagnóstico sanitario de fuentes de agua subterráneas.					
Información general del punto.					
Municipio	Tenza		Vereda	Chaguatoqué	
Tipo de punto	Aljibe		Fecha	21 de marzo de 2018	
Coordenadas geográficas					
Longitud	$-73^{\circ}26'18,8''$		Latitud	$05^{\circ}04'37,9''$	
Propietario del punto	No disponible.				
Diagnóstico y condiciones sanitarias del área.					
Condición	Si/No	Distancia (m)	Condición	Si/No	Distancia (m)
Charco de agua estancada.	No	*	Basura, criaderos o estiércol de ganado a su alrededor.	Si	1,4
Existe una letrina.	No	*	Borde o grieta que permita el ingreso de agua superficial al mismo.	No	*
Condiciones sanitarias del punto.					
Condición	Si/No	Condición	Si/No		
Tiene cubierta adecuada.	Si	Piso de cemento alrededor de la captación.	No		
Tiene sello sanitario.	No	Cerco alrededor de la captación.	No		
Fuentes puntuales de contaminación.					
Tipo de fuente	Si/No	Distancia (m)	Tipo de fuente	Si/No	Distancia (m)

Campos de infiltración	No	*	Laguna de oxidación	No	*
Residuos solidos					
Origen			Disposición		
Domestico		Industrial	Residuos especiales		Incineración
Agrícola		Ganadería	Compostaje		Botadero a cielo abierto
Hospitalario		Minero	Reciclaje		
Otro. ¿Cuál?			Otro. ¿Cuál?

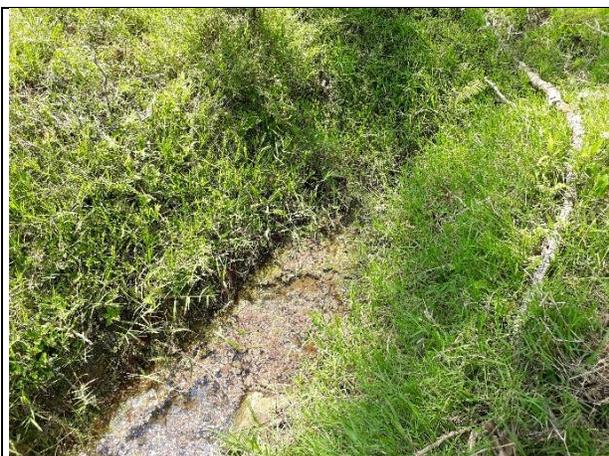
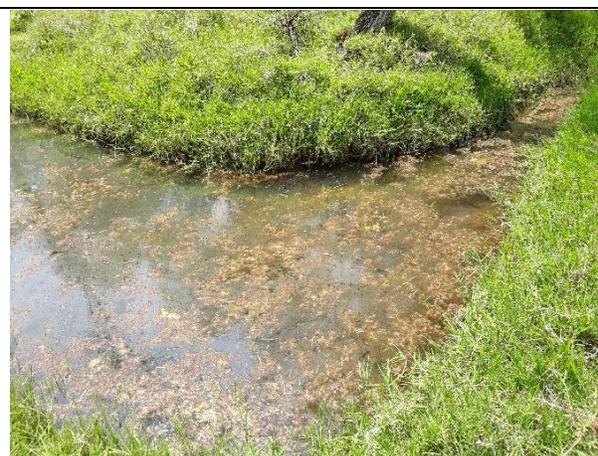
Foto 1. Manantial. /Fuente: autor.

Municipio	Tenza		Vereda	Chaguatoqué	
Tipo de punto	Manantial		Fecha	06 de marzo de 2018	
Coordenadas geográficas					
Longitud	-73° 26' 20,4"		Latitud	05° 04' 38,9"	
Propietario del punto	No disponible.				
Diagnóstico y condiciones sanitarias del área.					
Condición	Si/No	Distancia (m)	Condición	Si/No	Distancia (m)
Charco de agua estancada.	No	*	Basura, criaderos o estiércol de ganado a su alrededor.	Si	1
Existe una letrina.	No	*	Borde o grieta que permita el ingreso de agua superficial al mismo.	Si	0,5
Condiciones sanitarias del punto.					
Condición		Si/No	Condición		Si/No
Tiene cubierta adecuada.		No	Piso de cemento alrededor de la captación.		No
Tiene sello sanitario.		No	Cercos alrededor de la captación.		No
Fuentes puntuales de contaminación.					
Tipo de fuente	Si/No	Distancia (m)	Tipo de fuente	Si/No	Distancia (m)
Cementerio	No	*	Estación de servicio	No	*
Lavadero de carros y motos	No	*	Pozo abandonado	No	*

Residuos sólidos	No	*	Residuos peligrosos	No	*
Campos de infiltración	No	*	Laguna de oxidación	No	*
Residuos sólidos					
Origen			Disposición		
Doméstico		Industrial	Residuos especiales		Incineración
Agrícola		Ganadería	Compostaje		Botadero a cielo abierto
Hospitalario		Minero	Reciclaje		
Otro. ¿Cuál?			Otro. ¿Cuál?		
Fotografías.

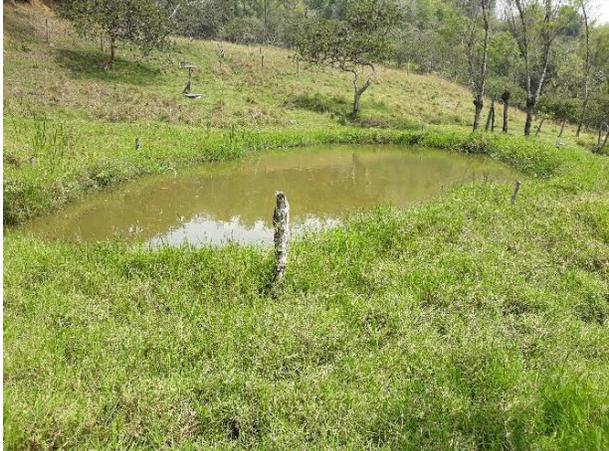
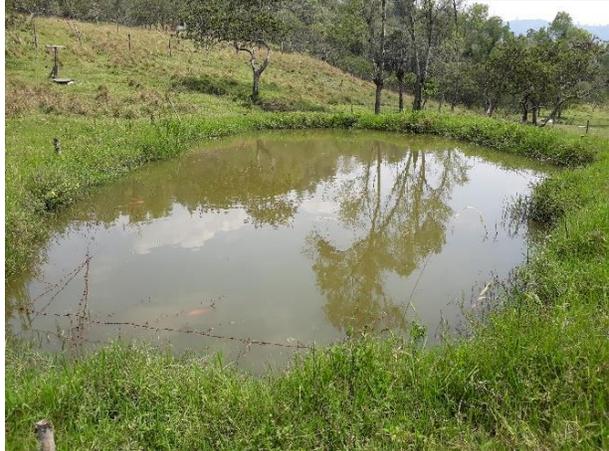
Foto 1. Aljibe. /Fuente: autor.			Foto 2. Aljibe. /Fuente: autor.

diagnóstico sanitario de fuentes de agua subterráneas.					
Información general del punto.					
Municipio	Tenza		Vereda	Chaguatoqué	
Tipo de punto	Aljibe		Fecha	06 de marzo de 2018	
Coordenadas geográficas					
Longitud	-73° 26' 21,5"		Latitud	05° 04' 38,9"	
Propietario del punto	No disponible.				
Diagnóstico y condiciones sanitarias del área.					
Condición	Si/No	Distancia (m)	Condición	Si/No	Distancia (m)
Charco de agua estancada.	No	*	Basura, criaderos o estiércol de ganado a su alrededor.	No	*

Existe una letrina.	No	*	Borde o grieta que permita el ingreso de agua superficial al mismo.	No	*
Condiciones sanitarias del punto.					
Condición		Si/No	Condición		Si/No
Tiene cubierta adecuada.		No	Piso de cemento alrededor de la captación.		No
Tiene sello sanitario.		No	Cercos alrededor de la captación.		No
Fuentes puntuales de contaminación.					
Tipo de fuente	Si/No	Distancia (m)	Tipo de fuente	Si/No	Distancia (m)
Cementerio	No	*	Estación de servicio	No	*
Lavadero de carros y motos	No	*	Pozo abandonado	No	*
Residuos sólidos	No	*	Residuos peligrosos	No	*
Campos de infiltración	No	*	Laguna de oxidación	No	*
Residuos sólidos					
Origen			Disposición		
Doméstico		Industrial	Residuos especiales		Incineración
Agrícola		Ganadería	Compostaje		Botadero a cielo abierto
Hospitalario		Minero	Reciclaje		
Otro. ¿Cuál?			Otro. ¿Cuál?		
Fotografías.

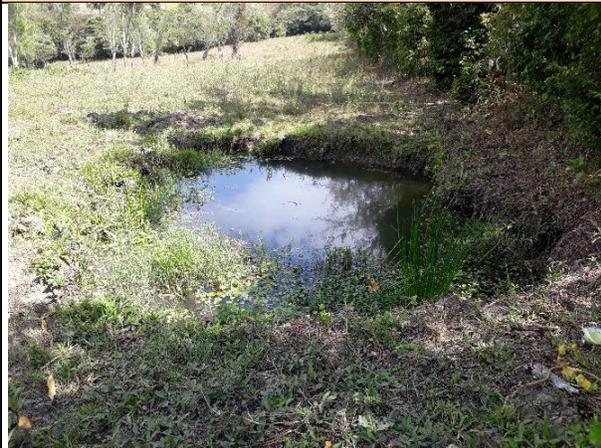
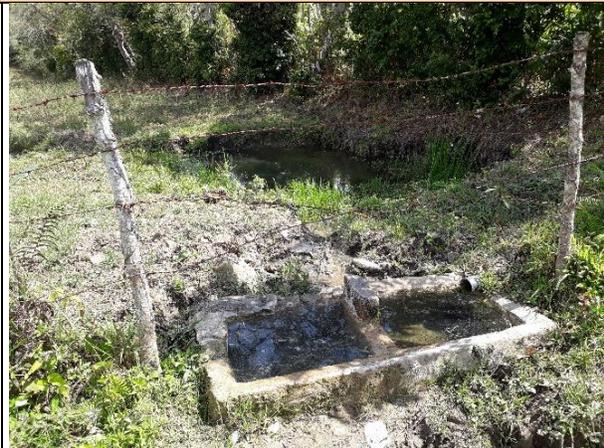
Foto 1. Aljibe. /Fuente: autor.

diagnóstico sanitario de fuentes de agua subterráneas.					
Información general del punto.					
Municipio	Tenza		Vereda	Rucha	
Tipo de punto	Aljibe		Fecha	15 de marzo de 2018	
Coordenadas geográficas					
Longitud	-73° 24' 29,5"		Latitud	05° 03' 31,6"	
Propietario del punto	No disponible.				
Diagnóstico y condiciones sanitarias del área.					
Condición	Si/No	Distancia (m)	Condición	Si/No	Distancia (m)
Charco de agua estancada.	Si	0,3	Basura, criaderos o estiércol de ganado a su alrededor.	Si	0,5
Existe una letrina.	No	*	Borde o grieta que permita el ingreso de agua superficial al mismo.	Si	1
Condiciones sanitarias del punto.					
Condición	Si/No	Condición	Si/No		
Tiene cubierta adecuada.	No	Piso de cemento alrededor de la captación.	No		
Tiene sello sanitario.	No	Cerco alrededor de la captación.	No		
Fuentes puntuales de contaminación.					
Tipo de fuente	Si/No	Distancia (m)	Tipo de fuente	Si/No	Distancia (m)

Campos de infiltración	No	*	Laguna de oxidación	No	*
Residuos solidos					
Origen			Disposición		
Domestico		Industrial	Residuos especiales		Incineración
Agrícola		Ganadería	Compostaje		Botadero a cielo abierto
Hospitalario		Minero	Reciclaje		
Otro. ¿Cuál?			Otro. ¿Cuál?

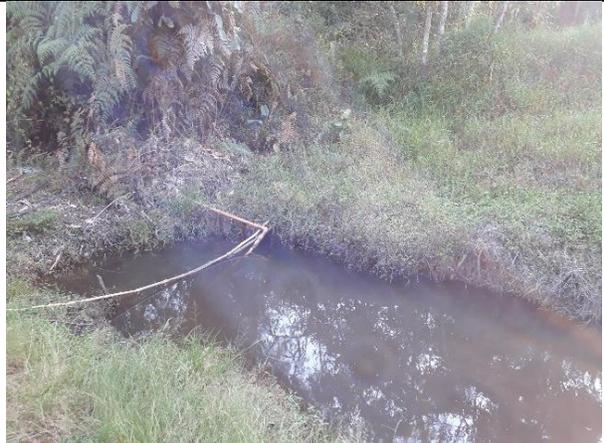
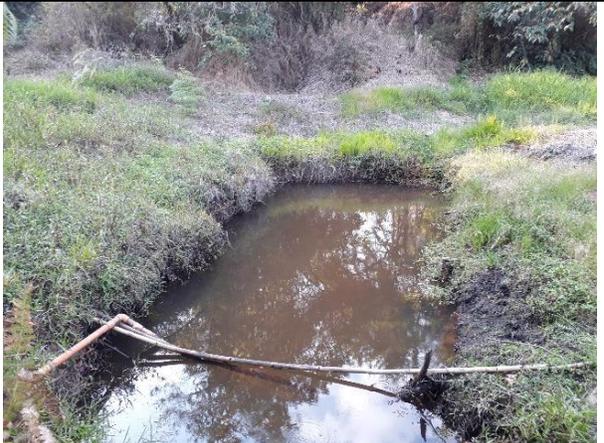
Tipo de punto	Manantial	Fecha	21 de marzo de 2018		
Coordenadas geográficas					
Longitud	-73° 24' 52,4"	Latitud	05° 06' 36,8"		
Propietario del punto	No disponible				
Diagnóstico y condiciones sanitarias del área.					
Condición	Si/No	Distancia (m)	Condición	Si/No	Distancia (m)
Charco de agua estancada.	No	*	Basura, criaderos o estiércol de ganado a su alrededor.	No	*
Existe una letrina.	No	*	Borde o grieta que permita el ingreso de agua superficial al mismo.	No	*
Condiciones sanitarias del punto.					
Condición	Si/No	Condición		Si/No	
Tiene cubierta adecuada.	No	Piso de cemento alrededor de la captación.		No	
Tiene sello sanitario.	No	Cercos alrededor de la captación.		Si	
Fuentes puntuales de contaminación.					
Tipo de fuente	Si/No	Distancia (m)	Tipo de fuente	Si/No	Distancia (m)
Cementerio	No	*	Estación de servicio	No	*
Lavadero de carros y motos	No	*	Pozo abandonado	No	*
Residuos sólidos	No	*	Residuos peligrosos	No	*

Campos de infiltración	No	*	Laguna de oxidación	No	*
Residuos sólidos					
Origen			Disposición		
Doméstico	Industrial	Residuos especiales	Incineración		
Agrícola	Ganadería	Compostaje	Botadero a cielo abierto		
Hospitalario	Minero	Reciclaje			
Otro. ¿Cuál?		Otro. ¿Cuál?			
Fotografías.

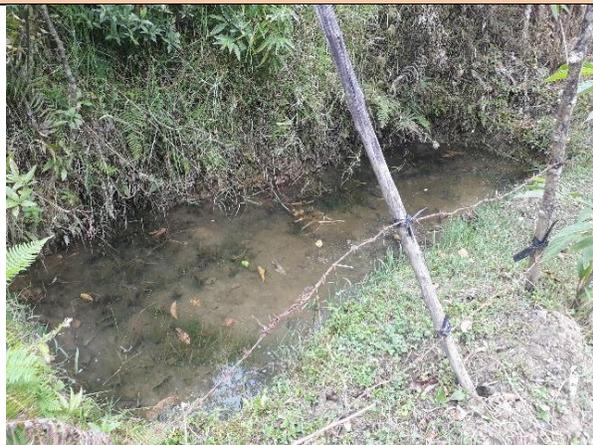
Foto 1. Manantial. /Fuente: autor.

diagnóstico sanitario de fuentes de agua subterráneas.					
Información general del punto.					
Municipio	Tenza		Vereda	Resguardo	
Tipo de punto	Manantial		Fecha	07 de marzo de 2018	
Coordenadas geográficas					
Longitud	-73° 26' 05,4"		Latitud	05° 03' 45,6"	
Propietario del punto	Aureliano Celis				
Diagnóstico y condiciones sanitarias del área.					
Condición	Si/No	Distancia (m)	Condición	Si/No	Distancia (m)
Charco de agua estancada.	No	*	Basura, criaderos o estiércol de ganado a su alrededor.	Si	1,5
Existe una letrina.	No	*	Borde o grieta que permita el ingreso de agua superficial al mismo.	No	*
Condiciones sanitarias del punto.					
Condición	Si/No	Condición		Si/No	
Tiene cubierta adecuada.	No	Piso de cemento alrededor de la captación.		No	
Tiene sello sanitario.	No	Cercos alrededor de la captación.		No	
Fuentes puntuales de contaminación.					
Tipo de fuente	Si/No	Distancia (m)	Tipo de fuente	Si/No	Distancia (m)

Campos de infiltración	No	*	Laguna de oxidación	No	*
Residuos solidos					
Origen			Disposición		
Domestico		Industrial		Residuos especiales	
Agrícola		Ganadería		Compostaje	Incineración
Hospitalario		Minero		Reciclaje	Botadero a cielo abierto
Otro. ¿Cuál?				Otro. ¿Cuál?

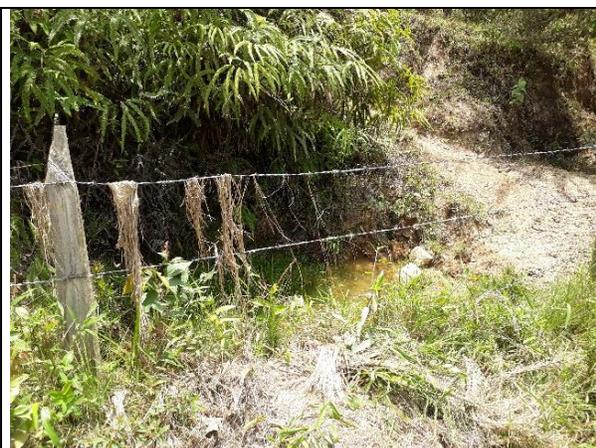
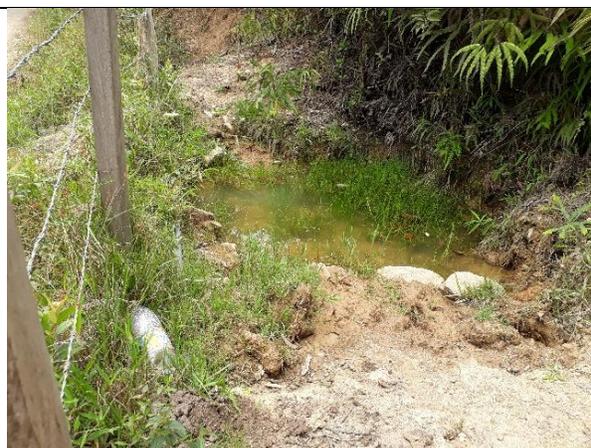
Residuos solidos	No	*	Residuos peligrosos	No	*
Campos de infiltración	No	*	Laguna de oxidación	No	*
Residuos solidos					
Origen			Disposición		
Domestico	X	Industrial	Residuos especiales	Incineración	
Agrícola		Ganadería	Compostaje	Botadero a cielo abierto	X
Hospitalario		Minero	Reciclaje		
Otro. ¿Cuál?			Otro. ¿Cuál?		
Fotografías.

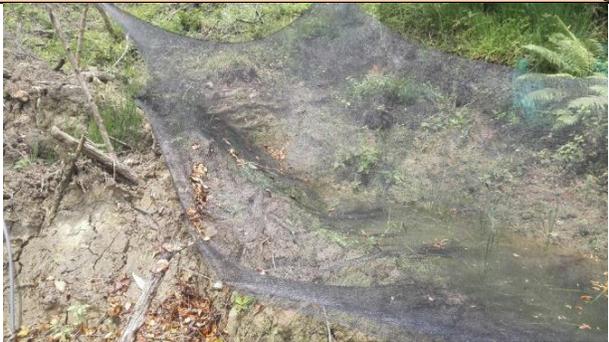
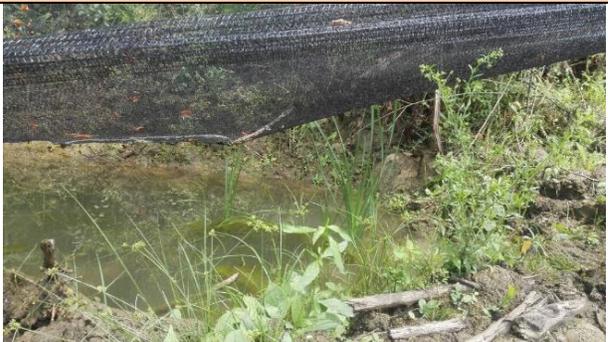
Existe una letrina.	No	*	Borde o grieta que permita el ingreso de agua superficial al mismo.	No	*
Condiciones sanitarias del punto.					
Condición		Si/No	Condición		Si/No
Tiene cubierta adecuada.		Si	Piso de cemento alrededor de la captación.		No
Tiene sello sanitario.		No	Cercos alrededor de la captación.		Si
Fuentes puntuales de contaminación.					
Tipo de fuente	Si/No	Distancia (m)	Tipo de fuente	Si/No	Distancia (m)
Cementerio	No	*	Estación de servicio	No	*
Lavadero de carros y motos	No	*	Pozo abandonado	No	*
Residuos sólidos	No	*	Residuos peligrosos	No	*
Campos de infiltración	No	*	Laguna de oxidación	No	*
Residuos sólidos					
Origen			Disposición		
Doméstico		Industrial	Residuos especiales		Incineración
Agrícola		Ganadería	Compostaje		Botadero a cielo abierto
Hospitalario		Minero	Reciclaje		
Otro. ¿Cuál?			Otro. ¿Cuál?		
Fotografías.

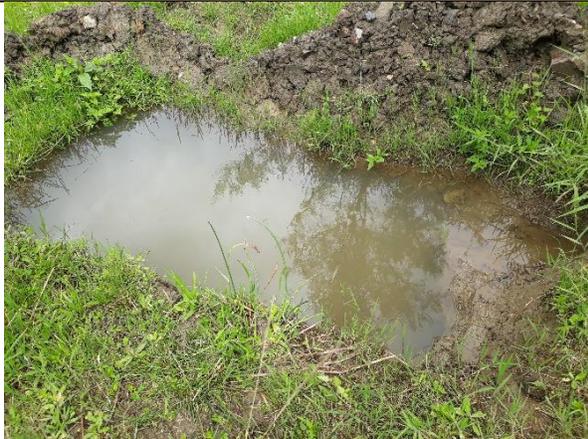
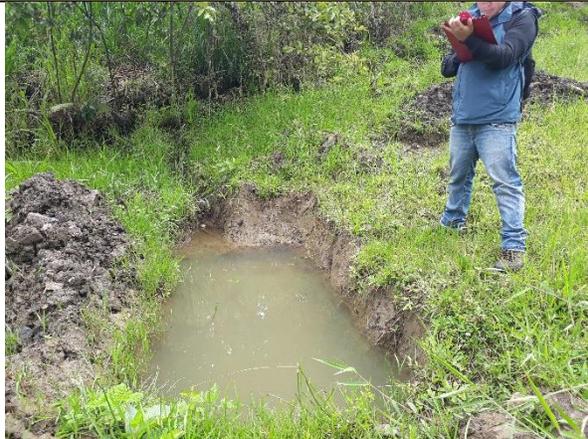
Propietario del punto		Carmenza Roa Cruz			
Diagnóstico y condiciones sanitarias del área.					
Condición	Si/No	Distancia (m)	Condición	Si/No	Distancia (m)
Charco de agua estancada.	Si	4	Basura, criaderos o estiércol de ganado a su alrededor.	Si	5
Existe una letrina.	Si	40	Borde o grieta que permita el ingreso de agua superficial al mismo.	Si	0,2
Condiciones sanitarias del punto.					
Condición	Si/No	Condición	Si/No		
Tiene cubierta adecuada.	No	Piso de cemento alrededor de la captación.	No		
Tiene sello sanitario.	No	Cerco alrededor de la captación.	No		
Fuentes puntuales de contaminación.					
Tipo de fuente	Si/No	Distancia (m)	Tipo de fuente	Si/No	Distancia (m)
Cementerio	No	*	Estación de servicio	No	*
Lavadero de carros y motos	No	*	Pozo abandonado	No	*
Residuos solidos	No	*	Residuos peligrosos	No	*
Campos de infiltración	No	*	Laguna de oxidación	No	*
Residuos solidos					
Origen			Disposición		
Domestico		Industrial	Residuos especiales		Incineración

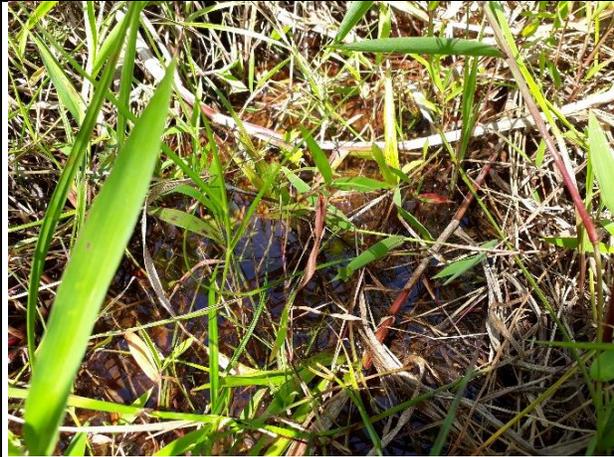
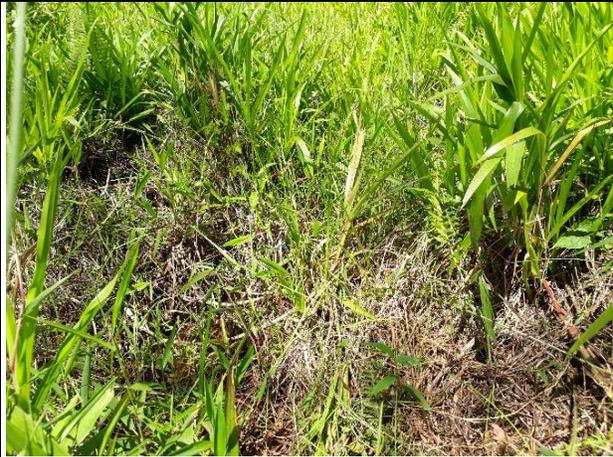
Tipo de punto	Manantial	Fecha	17 de mayo de 2018		
Coordenadas geográficas					
Longitud	-73° 25' 19,8"	Latitud	05° 05' 46,4"		
Propietario del punto	Carlos Julio Ávila				
Diagnóstico y condiciones sanitarias del área.					
Condición	Si/No	Distancia (m)	Condición	Si/No	Distancia (m)
Charco de agua estancada.	Si	2	Basura, criaderos o estiércol de ganado a su alrededor.	Si	2
Existe una letrina.	No	*	Borde o grieta que permita el ingreso de agua superficial al mismo.	Si	0,6
Condiciones sanitarias del punto.					
Condición		Si/No	Condición		Si/No
Tiene cubierta adecuada.		No	Piso de cemento alrededor de la captación.		No
Tiene sello sanitario.		No	Cercos alrededor de la captación.		No
Fuentes puntuales de contaminación.					
Tipo de fuente	Si/No	Distancia (m)	Tipo de fuente	Si/No	Distancia (m)
Cementerio.	No	*	Estación de servicio.	No	*
Lavadero de carros y motos.	No	*	Pozo abandonado.	No	*
Residuos sólidos.	No	*	Residuos peligrosos.	No	*

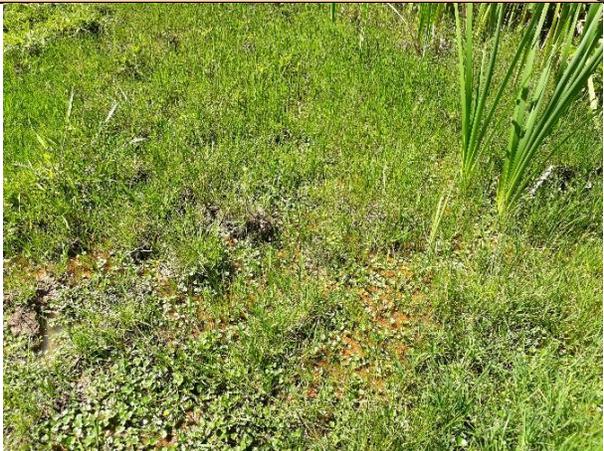
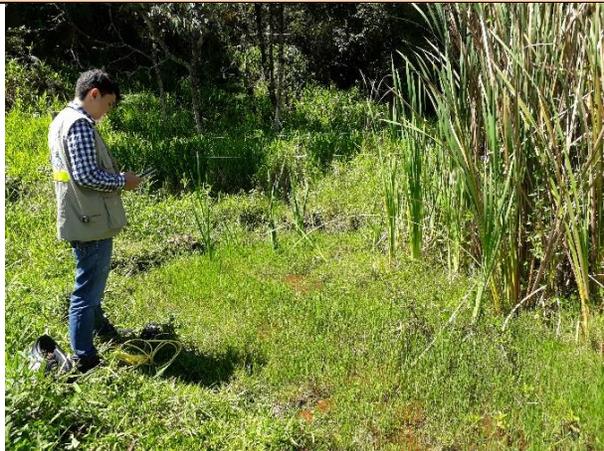
diagnóstico sanitario de fuentes de agua subterráneas.					
Información general del punto.					
Municipio	Tenza	Vereda	Aposentos		
Tipo de punto	Manantial	Fecha	17 de mayo de 2018		
Coordenadas geográficas					
Longitud	-73° 25' 17,5"	Latitud	05° 05' 47,7"		
Propietario del punto	Carlos Julio Ávila				
Diagnóstico y condiciones sanitarias del área.					
Condición	Si/No	Distancia (m)	Condición	Si/No	Distancia (m)
Charco de agua estancada.	Si	1	Basura, criaderos o estiércol de ganado a su alrededor.	No	*

Existe una letrina.	No	*	Borde o grieta que permita el ingreso de agua superficial al mismo.	No	*
Condiciones sanitarias del punto.					
Condición		Si/No	Condición		Si/No
Tiene cubierta adecuada.		No	Piso de cemento alrededor de la captación.		No
Tiene sello sanitario.		No	Cerca alrededor de la captación.		No
Fuentes puntuales de contaminación.					
Tipo de fuente	Si/No	Distancia (m)	Tipo de fuente	Si/No	Distancia (m)
Cementerio.	No	*	Estación de servicio.	No	*
Lavadero de carros y motos.	No	*	Pozo abandonado.	No	*
Residuos sólidos.	No	*	Residuos peligrosos.	No	*
Campos de infiltración.	No	*	Laguna de oxidación.	No	*
Residuos sólidos.					
Origen			Disposición		
Domestico		Industrial	Residuos especiales		Incineración
Agrícola		Ganadería	Compostaje		Botadero a cielo abierto
Hospitalario		Minero	Reciclaje		
Otro. ¿Cuál?			Otro. ¿Cuál?		
Fotografías.

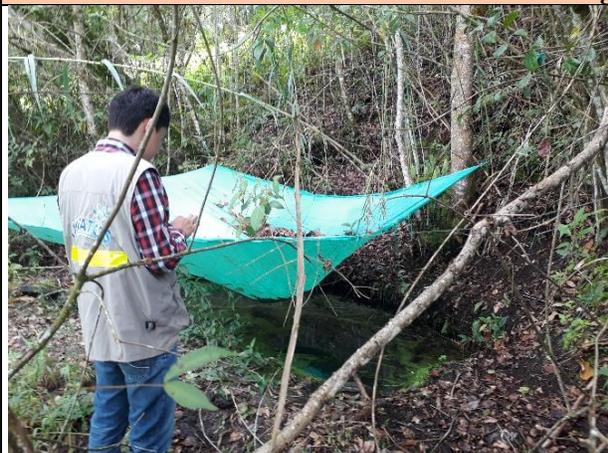
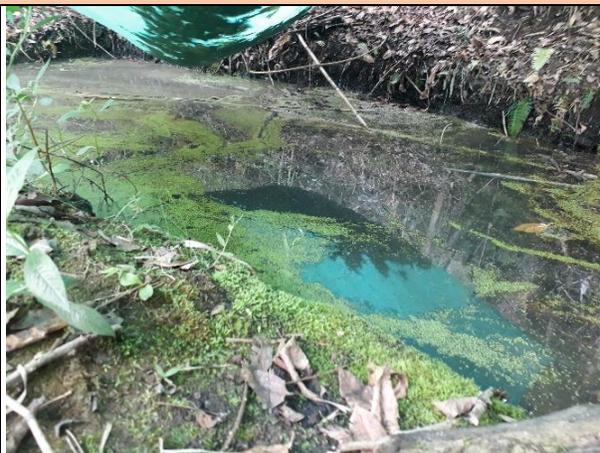
diagnóstico sanitario de fuentes de agua subterráneas.					
Información general del punto.					
Municipio	Tenza		Vereda	Barzal	
Tipo de punto	Aljibe		Fecha	24 de mayo de 2018	
Coordenadas geográficas					
Longitud	$-73^{\circ}24'48,7''$		Latitud	$05^{\circ}06'09,8''$	
Propietario del punto	No disponible.				
Diagnóstico y condiciones sanitarias del área.					
Condición	Si/No	Distancia (m)	Condición	Si/No	Distancia (m)
Charco de agua estancada.	Si	2	Basura, criaderos o estiércol de ganado a su alrededor.	Si	5
Existe una letrina.	No	*	Borde o grieta que permita el ingreso de agua superficial al mismo.	No	*
Condiciones sanitarias del punto.					
Condición		Si/No	Condición		Si/No
Tiene cubierta adecuada.		Si	Piso de cemento alrededor de la captación.		No
Tiene sello sanitario.		No	Cerca alrededor de la captación.		Si
Fuentes puntuales de contaminación.					
Tipo de fuente	Si/No	Distancia (m)	Tipo de fuente	Si/No	Distancia (m)

Cementerio.	No	*	Estación de servicio.	No	*
Lavadero de carros y motos.	No	*	Pozo abandonado.	No	*
Residuos sólidos.	No	*	Residuos peligrosos.	No	*
Campos de infiltración.	No	*	Laguna de oxidación.	No	*

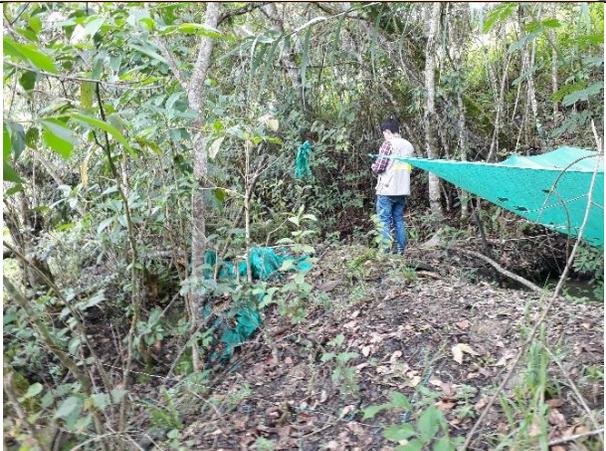
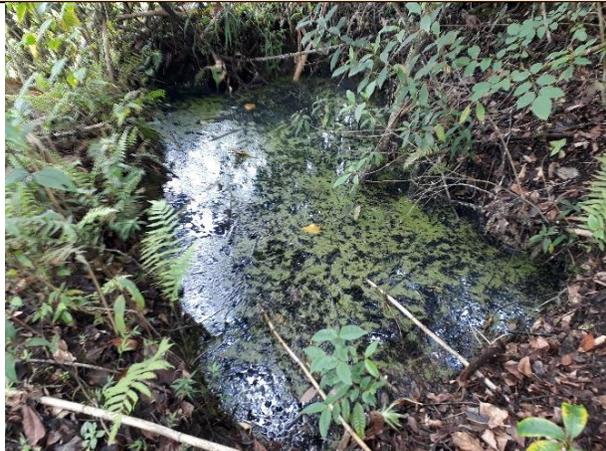
Longitud	-73° 24' 48,4"	Latitud	05° 06' 09,7"		
Propietario del punto	No disponible.				
Diagnóstico y condiciones sanitarias del área.					
Condición	Si/No	Distancia (m)	Condición	Si/No	Distancia (m)
Charco de agua estancada.	Si	2	Basura, criaderos o estiércol de ganado a su alrededor.	Si	5
Existe una letrina.	No	*	Borde o grieta que permita el ingreso de agua superficial al mismo.	No	*
Condiciones sanitarias del punto.					
Condición	Si/No	Condición			Si/No
Tiene cubierta adecuada.	No	Piso de cemento alrededor de la captación.			No
Tiene sello sanitario.	No	Cerca alrededor de la captación.			Si
Fuentes puntuales de contaminación.					
Tipo de fuente	Si/No	Distancia (m)	Tipo de fuente	Si/No	Distancia (m)
Cementerio.	No	*	Estación de servicio.	No	*
Lavadero de carros y motos.	No	*	Pozo abandonado.	No	*
Residuos sólidos.	No	*	Residuos peligrosos.	No	*
Campos de infiltración.	No	*	Laguna de oxidación.	No	*

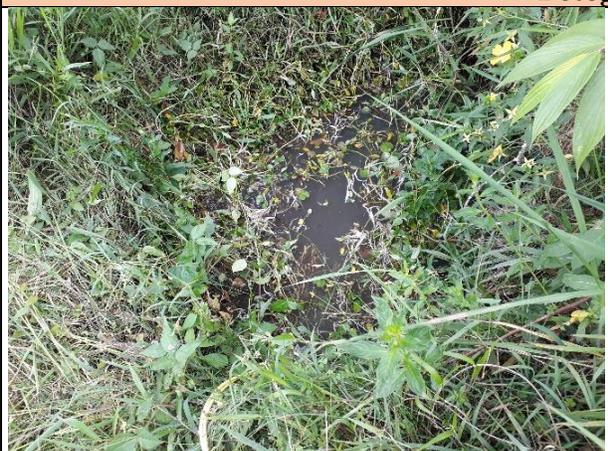
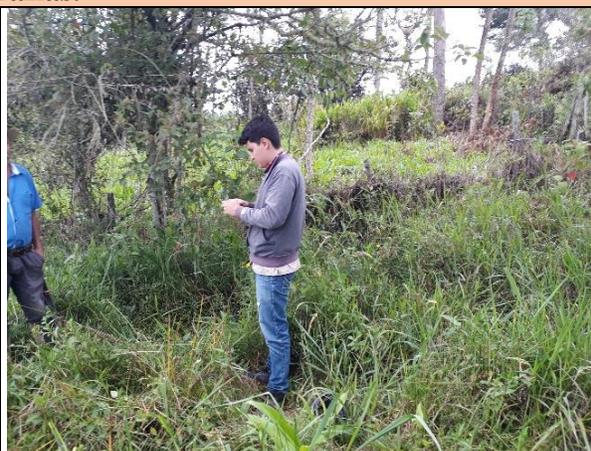
diagnóstico sanitario de fuentes de agua subterráneas.					
Información general del punto.					
Municipio	Tenza	Vereda	Barzal		
Tipo de punto	Manantial	Fecha	24 de mayo de 2018		
Coordenadas geográficas					
Longitud	-73° 24' 14,2"	Latitud	05° 06' 03,2"		
Propietario del punto	Lorenzo Rey				
Diagnóstico y condiciones sanitarias del área.					
Condición	Si/No	Distancia (m)	Condición	Si/No	Distancia (m)
Charco de agua estancada.	No	*	Basura, criaderos o estiércol de ganado a su alrededor.	Si	4
Existe una letrina.	No	*	Borde o grieta que permita el ingreso de agua superficial al mismo.	Si	5
Condiciones sanitarias del punto.					
Condición	Si/No	Condición	Si/No		
Tiene cubierta adecuada.	No	Piso de cemento alrededor de la captación.	No		
Tiene sello sanitario.	No	Cerco alrededor de la captación.	No		
Fuentes puntuales de contaminación.					
Tipo de fuente	Si/No	Distancia (m)	Tipo de fuente	Si/No	Distancia (m)

Cementerio.	No	*	Estación de servicio.	No	*
Lavadero de carros y motos.	No	*	Pozo abandonado.	No	*
Residuos sólidos.	No	*	Residuos peligrosos.	No	*
Campos de infiltración.	No	*	Laguna de oxidación.	No	*

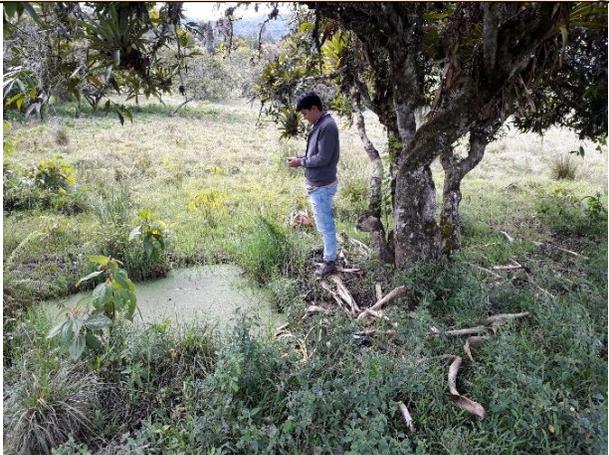
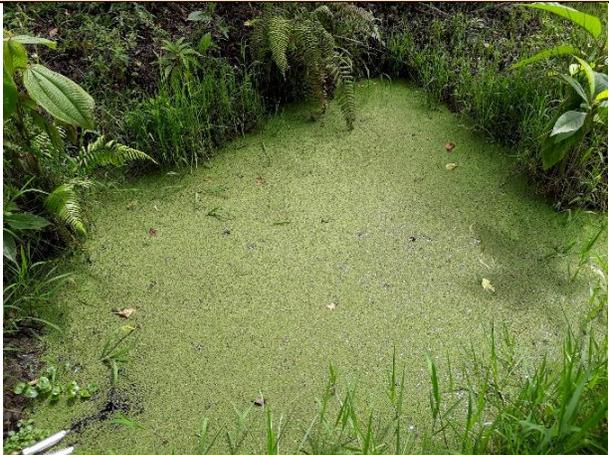
Longitud	-73° 24' 18,8"	Latitud	05° 05' 39,12"		
Propietario del punto	María del Carmen Martínez				
Diagnóstico y condiciones sanitarias del área.					
Condición	Si/No	Distancia (m)	Condición	Si/No	Distancia (m)
Charco de agua estancada.	Si	0,8	Basura, criaderos o estiércol de ganado a su alrededor.	Si	1,5
Existe una letrina.	No	*	Borde o grieta que permita el ingreso de agua superficial al mismo.	No	*
Condiciones sanitarias del punto.					
Condición		Si/No	Condición		Si/No
Tiene cubierta adecuada.		No	Piso de cemento alrededor de la captación.		No
Tiene sello sanitario.		No	Cerca alrededor de la captación.		No
Fuentes puntuales de contaminación.					
Tipo de fuente	Si/No	Distancia (m)	Tipo de fuente	Si/No	Distancia (m)
Cementerio.	No	*	Estación de servicio.	No	*
Lavadero de carros y motos.	No	*	Pozo abandonado.	No	*
Residuos sólidos.	No	*	Residuos peligrosos.	No	*
Campos de infiltración.	No	*	Laguna de oxidación.	No	*

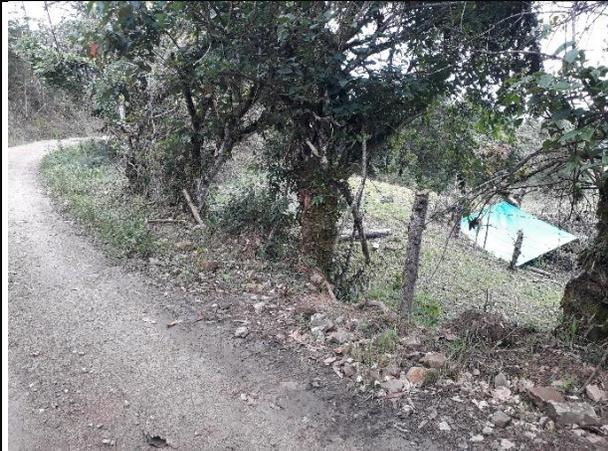
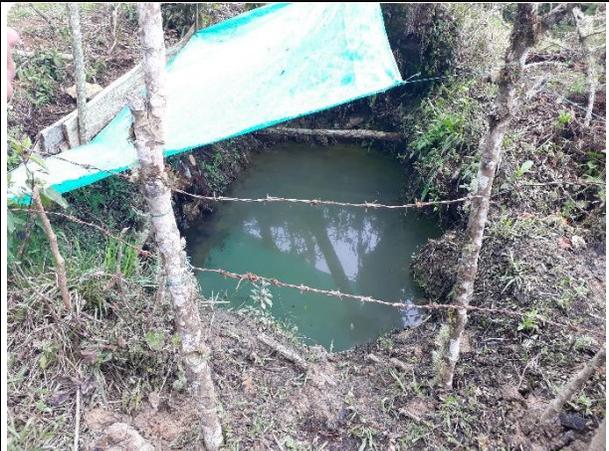
diagnóstico sanitario de fuentes de agua subterráneas.					
Información general del punto.					
Municipio	Tenza		Vereda	Quebradas	
Tipo de punto	Aljibe		Fecha	04 de abril de 2018	
Coordenadas geográficas					
Longitud	$-73^{\circ}27'05,2''$		Latitud	$05^{\circ}03'59,9''$	
Propietario del punto	No disponible				
Diagnóstico y condiciones sanitarias del área.					
Condición	Si/No	Distancia (m)	Condición	Si/No	Distancia (m)
Charco de agua estancada.	No	*	Basura, criaderos o estiércol de ganado a su alrededor.	Si	3
Existe una letrina.	No	*	Borde o grieta que permita el ingreso de agua superficial al mismo.	Si	0,3
Condiciones sanitarias del punto.					
Condición	Si/No	Condición	Si/No		
Tiene cubierta adecuada.	No	Piso de cemento alrededor de la captación.	No		
Tiene sello sanitario.	No	Cerco alrededor de la captación.	Si		
Fuentes puntuales de contaminación.					
Tipo de fuente	Si/No	Distancia (m)	Tipo de fuente	Si/No	Distancia (m)

Cementerio.	No	*	Estación de servicio.	No	*
Lavadero de carros y motos.	No	*	Pozo abandonado.	No	*
Residuos sólidos.	No	*	Residuos peligrosos.	No	*
Campos de infiltración.	No	*	Laguna de oxidación.	No	*

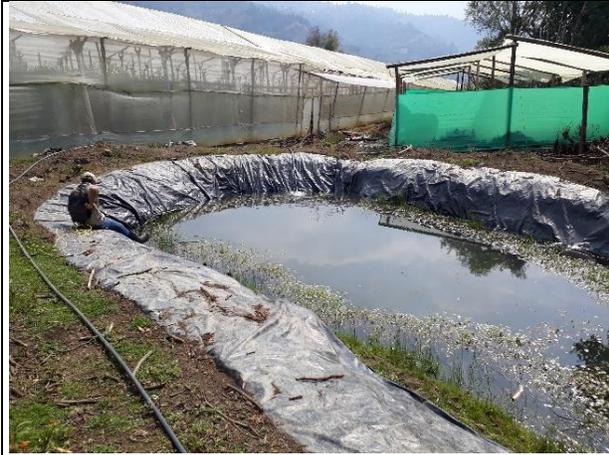
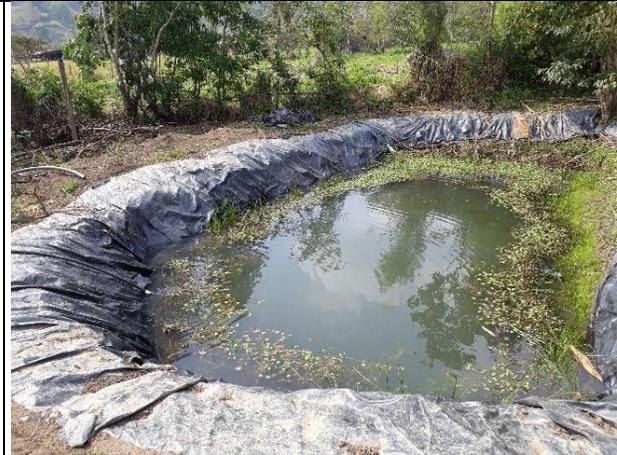
diagnóstico sanitario de fuentes de agua subterráneas.					
Información general del punto.					
Municipio	La Capilla		Vereda	Chaguatoqué	
Tipo de punto	Aljibe		Fecha	21 de Marzo de 2018	
Coordenadas geográficas					
Longitud	-73° 26' 30,3"		Latitud	05° 05' 13,8"	
Propietario del punto	Lorenzo				
Diagnóstico y condiciones sanitarias del área.					
Condición	Si/No	Distancia (m)	Condición	Si/No	Distancia (m)
Charco de agua estancada.	No	*	Basura, criaderos o estiércol de ganado a su alrededor.	Si	0.01
Existe una letrina.	No	*	Borde o grieta que permita el ingreso de agua superficial al mismo.	No	*
Condiciones sanitarias del punto.					
Condición	Si/No	Condición	Si/No		
Tiene cubierta adecuada.	No	Piso de cemento alrededor de la captación.	No		
Tiene sello sanitario.	No	Cerco alrededor de la captación.	No		
Fuentes puntuales de contaminación.					
Tipo de fuente	Si/No	Distancia (m)	Tipo de fuente	Si/No	Distancia (m)

Cementerio	No	*	Estación de servicio	No	*
Lavadero de carros y motos	No	*	Pozo abandonado	No	*
Residuos solidos	No	*	Residuos peligrosos	No	*
Campos de infiltración	No	*	Laguna de oxidación	No	*
Residuos solidos					
Origen			Disposición		
Domestico	X	Industrial	Residuos especiales		Incineración
Agrícola		Ganadería	Compostaje		Botadero a cielo abierto
Hospitalario		Minero	Reciclaje		
Otro. ¿Cuál?			Otro. ¿Cuál?		
Fotografías.

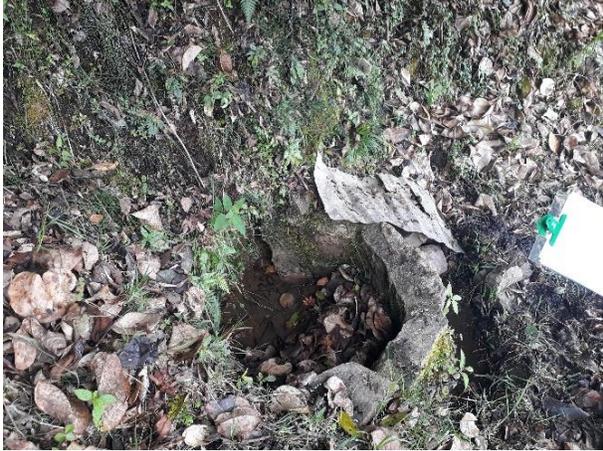
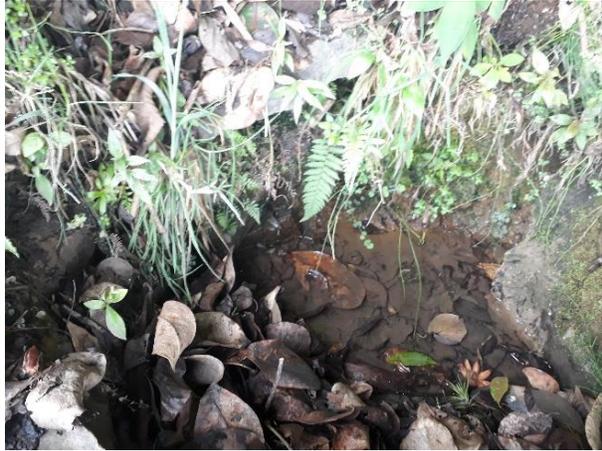
diagnóstico sanitario de fuentes de agua subterráneas.					
Información general del punto.					
Municipio	La Capilla	Vereda	Palma arriba		
Tipo de punto	Aljibe	Fecha	10 de abril de 2018		
Coordenadas geográficas					
Longitud	-73° 28' 20,9"	Latitud	05° 06' 30,7"		
Propietario del punto	Carlos Julio Calderón				
Diagnóstico y condiciones sanitarias del área.					
Condición	Si/No	Distancia (m)	Condición	Si/No	Distancia (m)
Charco de agua estancada.	No	*	Basura, criaderos o estiércol de ganado a su alrededor.	No	*

Existe una letrina.	No	*	Borde o grieta que permita el ingreso de agua superficial al mismo.	No	*
Condiciones sanitarias del punto.					
Condición		Si/No	Condición		Si/No
Tiene cubierta adecuada.		No	Piso de cemento alrededor de la captación.		No
Tiene sello sanitario.		No	Cercos alrededor de la captación.		No
Fuentes puntuales de contaminación.					
Tipo de fuente	Si/No	Distancia (m)	Tipo de fuente	Si/No	Distancia (m)
Cementerio	No	*	Estación de servicio	No	*
Lavadero de carros y motos	No	*	Pozo abandonado	No	*
Residuos sólidos	No	*	Residuos peligrosos	No	*
Campos de infiltración	No	*	Laguna de oxidación	No	*
Residuos sólidos					
Origen			Disposición		
Doméstico		Industrial	Residuos especiales		Incineración
Agrícola		Ganadería	Compostaje		Botadero a cielo abierto
Hospitalario		Minero	Reciclaje		
Otro. ¿Cuál?			Otro. ¿Cuál?		
Fotografías.

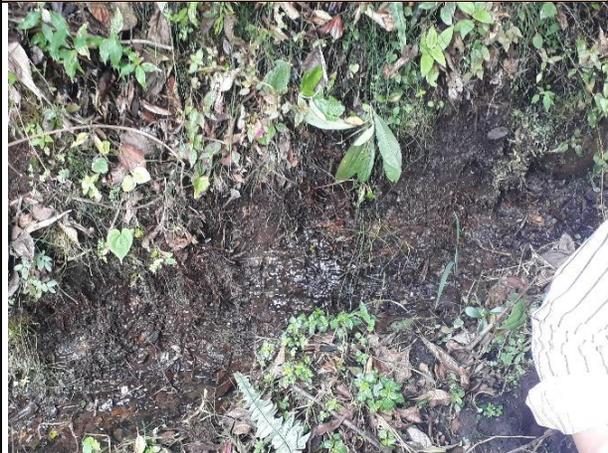
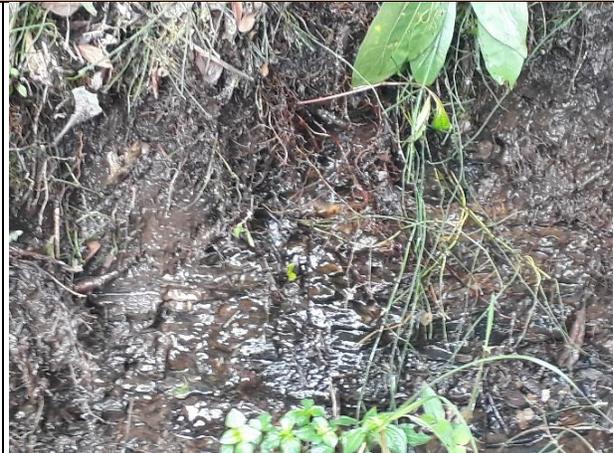
diagnóstico sanitario de fuentes de agua subterráneas.					
Información general del punto.					
Municipio	La Capilla		Vereda	Palma arriba	
Tipo de punto	Manantial		Fecha	10 de abril de 2018	
Coordenadas geográficas					
Longitud	$-73^{\circ}28'22''$		Latitud	$05^{\circ}06'22,8''$	
Propietario del punto	Carlos Julio Calderón				
Diagnóstico y condiciones sanitarias del área.					
Condición	Si/No	Distancia (m)	Condición	Si/No	Distancia (m)
Charco de agua estancada.	Si	1	Basura, criaderos o estiércol de ganado a su alrededor.	Si	3
Existe una letrina.	No	*	Borde o grieta que permita el ingreso de agua superficial al mismo.	Si	0,5
Condiciones sanitarias del punto.					
Condición	Si/No	Condición		Si/No	
Tiene cubierta adecuada.	No	Piso de cemento alrededor de la captación.		No	
Tiene sello sanitario.	No	Cercos alrededor de la captación.		No	
Fuentes puntuales de contaminación.					
Tipo de fuente	Si/No	Distancia (m)	Tipo de fuente	Si/No	Distancia (m)

Cementerio	No	*	Estación de servicio	No	*
Lavadero de carros y motos	No	*	Pozo abandonado	No	*
Residuos solidos	No	*	Residuos peligrosos	No	*
Campos de infiltración	No	*	Laguna de oxidación	No	*

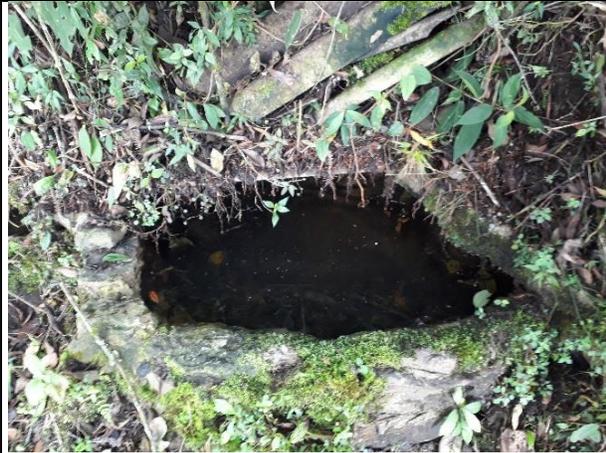
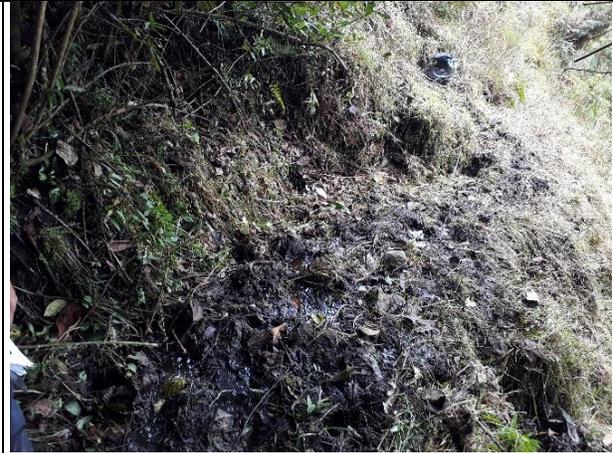
diagnóstico sanitario de fuentes de agua subterráneas.					
Información general del punto.					
Municipio	La Capilla	Vereda	Palma arriba		
Tipo de punto	Aljibe	Fecha	10 de abril de 2018		
Coordenadas geográficas					
Longitud	-73° 28' 26,6"	Latitud	05° 06' 24,4"		
Propietario del punto	Carlos Julio Calderón				
Diagnóstico y condiciones sanitarias del área.					
Condición	Si/No	Distancia (m)	Condición	Si/No	Distancia (m)
Charco de agua estancada.	Si	1	Basura, criaderos o estiércol de ganado a su alrededor.	Si	5
Existe una letrina.	No	*	Borde o grieta que permita el ingreso de agua superficial al mismo.	No	*
Condiciones sanitarias del punto.					
Condición	Si/No	Condición	Si/No		
Tiene cubierta adecuada.	No	Piso de cemento alrededor de la captación.	No		
Tiene sello sanitario.	No	Cerco alrededor de la captación.	No		
Fuentes puntuales de contaminación.					
Tipo de fuente	Si/No	Distancia (m)	Tipo de fuente	Si/No	Distancia (m)

Cementerio	No	*	Estación de servicio	No	*
Lavadero de carros y motos	No	*	Pozo abandonado	No	*
Residuos solidos	No	*	Residuos peligrosos	No	*
Campos de infiltración	No	*	Laguna de oxidación	No	*
Residuos solidos.					
Origen			Disposición		
Domestico	Industrial		Residuos especiales	Incineración	
Agrícola	Ganadería		Compostaje	Botadero a cielo abierto	
Hospitalario	Minero		Reciclaje		
Otro. ¿Cuál?			Otro. ¿Cuál?		
Fotografías.

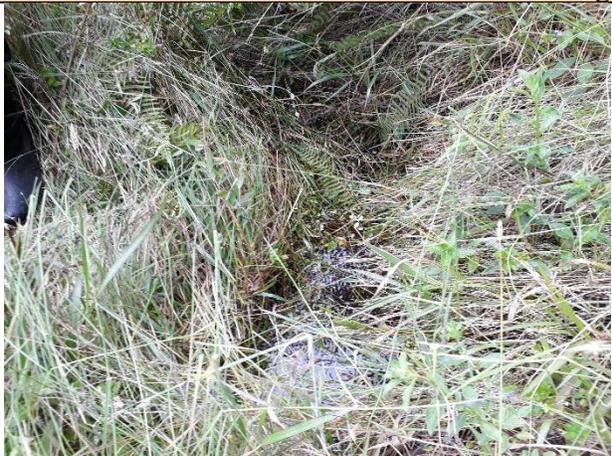
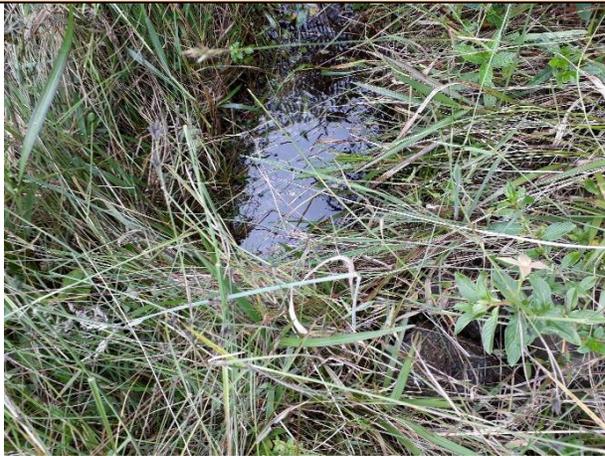
Diagnóstico y condiciones sanitarias del área.					
Condición	Si/No	Distancia (m)	Condición	Si/No	Distancia (m)
Charco de agua estancada.	No	*	Basura, criaderos o estiércol de ganado a su alrededor.	Si	0,5
Existe una letrina.	No	*	Borde o grieta que permita el ingreso de agua superficial al mismo.	Si	0,7
Condiciones sanitarias del punto.					
Condición	Si/No	Condición	Si/No		
Tiene cubierta adecuada.	No	Piso de cemento alrededor de la captación.	No		
Tiene sello sanitario.	No	Cerco alrededor de la captación.	No		
Fuentes puntuales de contaminación.					
Tipo de fuente	Si/No	Distancia (m)	Tipo de fuente	Si/No	Distancia (m)
Cementerio	No	*	Estación de servicio	No	*
Lavadero de carros y motos	No	*	Pozo abandonado	No	*
Residuos solidos	No	*	Residuos peligrosos	No	*
Campos de infiltración	No	*	Laguna de oxidación	No	*
Residuos solidos.					
Origen			Disposición		
Domestico	Industrial		Residuos especiales	Incineración
