Diagnóstico Sanitario de Aguas Subterráneas para la actualización del Plan de Manejo Ambiental (PMA) de Acuíferos de los municipios de Tenza y La Capilla del departamento de Boyacá.

Proyecto Aplicado

**Trabajo de grado para optar por el título de:
Tecnólogo en Saneamiento Ambiental**

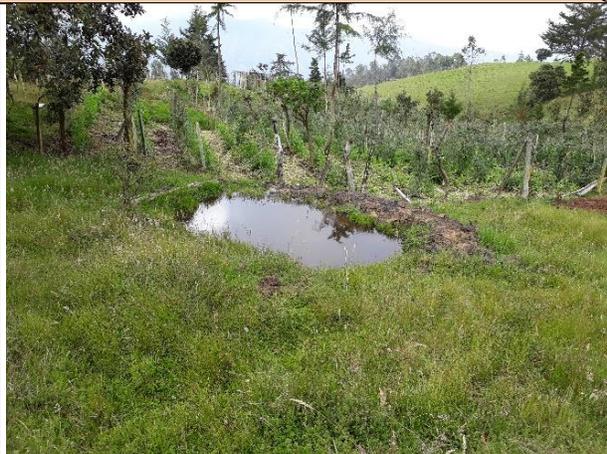
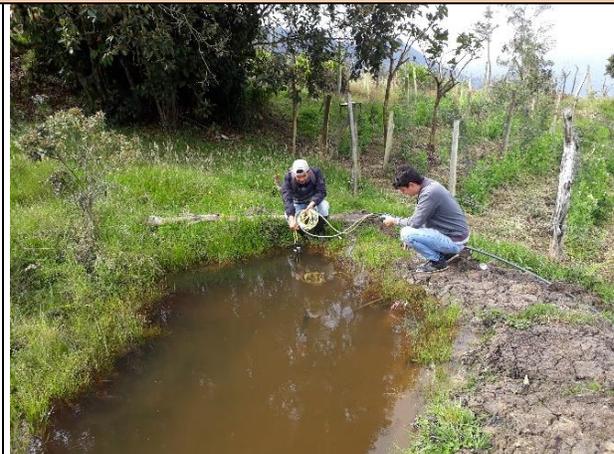
diagnóstico sanitario de fuentes de agua subterráneas.					
Información general del punto.					
Municipio	La Capilla	Vereda	Paramo		
Tipo de punto	Aljibe	Fecha	10 de abril de 2018		
Coordenadas geográficas					
Longitud	-73° 28' 57,1"	Latitud	05° 05' 15,6"		
Propietario del punto	Pedro Villalobos Hernández				
Diagnóstico y condiciones sanitarias del área.					
Condición	Si/No	Distancia (m)	Condición	Si/No	Distancia (m)
Charco de agua estancada.	No	*	Basura, criaderos o estiércol de ganado a su alrededor.	No	*
Existe una letrina.	No	*	Borde o grieta que permita el ingreso de agua superficial al mismo.	Si	2
Condiciones sanitarias del punto.					
Condición	Si/No	Condición	Si/No		
Tiene cubierta adecuada.	No	Piso de cemento alrededor de la captación.	No		
Tiene sello sanitario.	No	Cerco alrededor de la captación.	No		
Fuentes puntuales de contaminación.

Tipo de fuente	Si/No	Distancia (m)	Tipo de fuente	Si/No	Distancia (m)
Cementerio	No	*	Estación de servicio	No	*
Lavadero de carros y motos	No	*	Pozo abandonado	No	*
Residuos solidos	No	*	Residuos peligrosos	No	*
Campos de infiltración	No	*	Laguna de oxidación	No	*

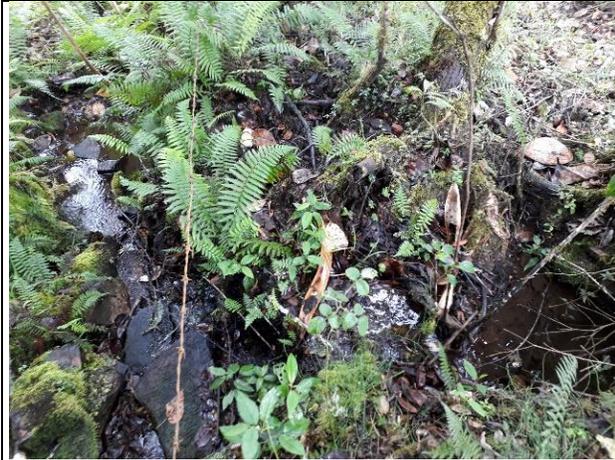
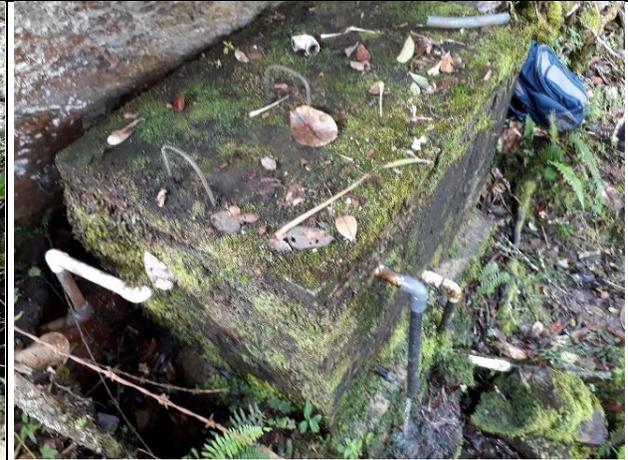
diagnóstico sanitario de fuentes de agua subterráneas.					
Información general del punto.					
Municipio	La Capilla	Vereda	Zinc		
Tipo de punto	Manantial	Fecha	10 de abril de 2018		
Coordenadas geográficas					
Longitud	-73° 28' 24,9"	Latitud	05° 06' 16,7"		
Propietario del punto	Carlos Julio Calderón				
Diagnóstico y condiciones sanitarias del área.					
Condición	Si/No	Distancia (m)	Condición	Si/No	Distancia (m)
Charco de agua estancada.	Si	1	Basura, criaderos o estiércol de ganado a su alrededor.	No	*
Existe una letrina.	No	*	Borde o grieta que permita el ingreso de agua superficial al mismo.	No	*
Condiciones sanitarias del punto.					
Condición	Si/No	Condición	Si/No		
Tiene cubierta adecuada.	Si	Piso de cemento alrededor de la captación.	Si		
Tiene sello sanitario.	No	Cerco alrededor de la captación.	Si		
Fuentes puntuales de contaminación.					
Tipo de fuente	Si/No	Distancia (m)	Tipo de fuente	Si/No	Distancia (m)

Cementerio	No	*	Estación de servicio	No	*
Lavadero de carros y motos	No	*	Pozo abandonado	No	*
Residuos solidos	No	*	Residuos peligrosos	No	*
Campos de infiltración	No	*	Laguna de oxidación	No	*
Residuos solidos.					
Origen			Disposición		
Domestico	Industrial		Residuos especiales	Incineración	
Agrícola	Ganadería		Compostaje	Botadero a cielo abierto	
Hospitalario	Minero		Reciclaje		
Otro. ¿Cuál?			Otro. ¿Cuál?		
Fotografías.

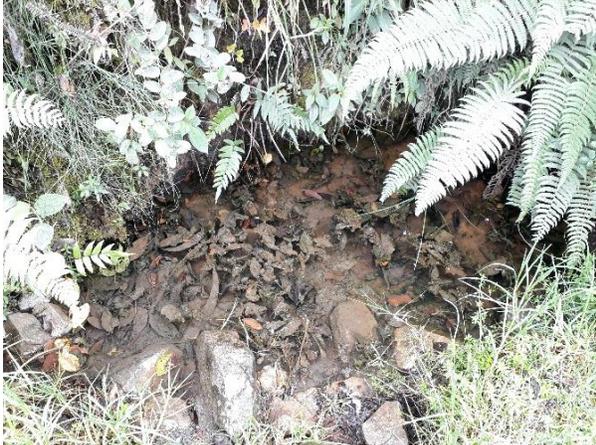
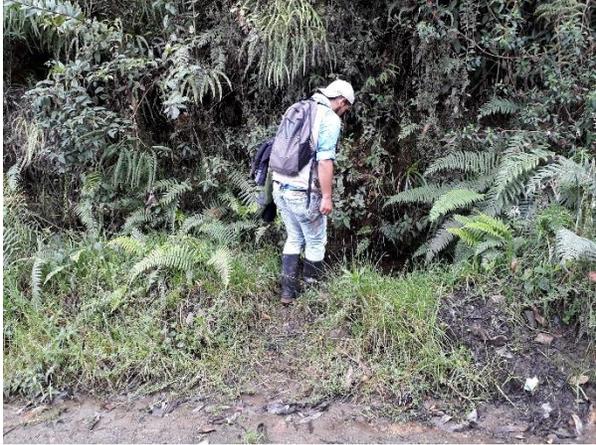
Condición	Si/No	Distancia (m)	Condición	Si/No	Distancia (m)
Charco de agua estancada.	Si	2	Basura, criaderos o estiércol de ganado a su alrededor.	No	*
Existe una letrina.	No	*	Borde o grieta que permita el ingreso de agua superficial al mismo.	Si	0,6
Condiciones sanitarias del punto.					
Condición		Si/No	Condición		Si/No
Tiene cubierta adecuada.		No	Piso de cemento alrededor de la captación.		No
Tiene sello sanitario.		No	Cercos alrededor de la captación.		No
Fuentes puntuales de contaminación.					
Tipo de fuente	Si/No	Distancia (m)	Tipo de fuente	Si/No	Distancia (m)
Cementerio	No	*	Estación de servicio	No	*
Lavadero de carros y motos	No	*	Pozo abandonado	No	*
Residuos sólidos	No	*	Residuos peligrosos	No	*
Campos de infiltración	No	*	Laguna de oxidación	No	*
Residuos sólidos					
Origen			Disposición		
Doméstico		Industrial	Residuos especiales		Incineración
Agrícola		Ganadería	Compostaje		Botadero a cielo abierto

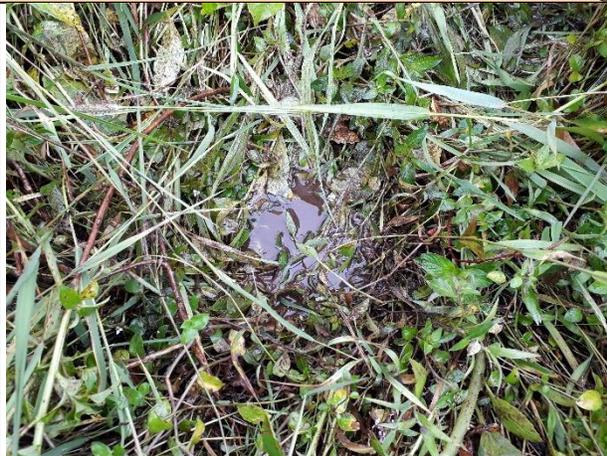
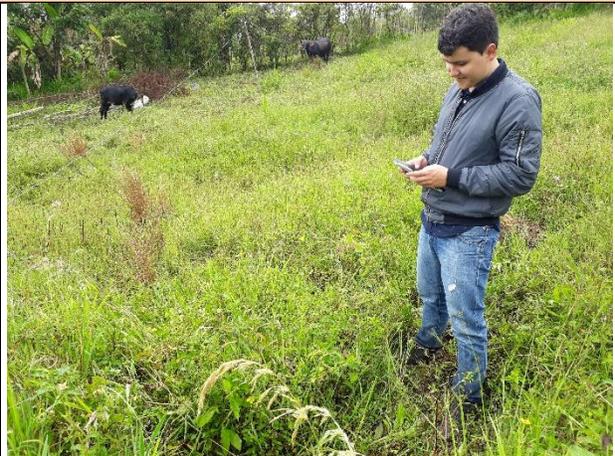
Foto 1. Manantial. /Fuente: autor.

Condición	Si/No	Distancia (m)	Condición	Si/No	Distancia (m)
Charco de agua estancada.	No	*	Basura, criaderos o estiércol de ganado a su alrededor.	Si	5
Existe una letrina.	Si	30	Borde o grieta que permita el ingreso de agua superficial al mismo.	Si	3

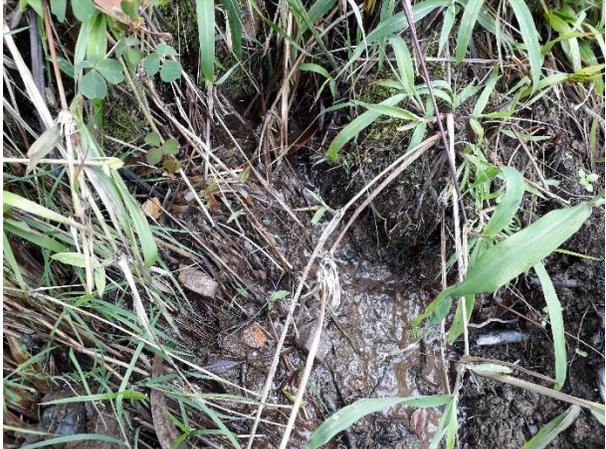
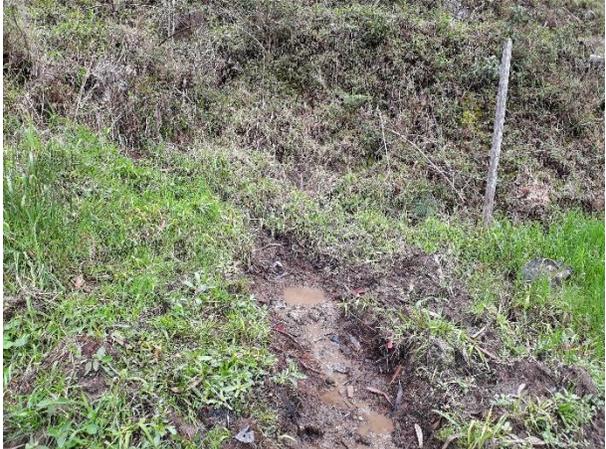
Foto 1. Manantial. /Fuente: autor.			Foto 2. Manantial. /Fuente: autor.		
Ruta de acceso al predio.				Descripción.

Condición	Si/No	Distancia (m)	Condición	Si/No	Distancia (m)
Charco de agua estancada.	No	*	Basura, criaderos o estiércol de ganado a su alrededor.	No	*
Existe una letrina.	No	*	Borde o grieta que permita el ingreso de agua superficial al mismo.	Si	2
Condiciones sanitarias del punto.					
Condición		Si/No	Condición		Si/No
Tiene cubierta adecuada.		No	Piso de cemento alrededor de la captación.		No
Tiene sello sanitario.		No	Cercos alrededor de la captación.		No
Fuentes puntuales de contaminación.					
Tipo de fuente	Si/No	Distancia (m)	Tipo de fuente	Si/No	Distancia (m)
Cementerio.	No	*	Estación de servicio.	No	*
Lavadero de carros y motos.	No	*	Pozo abandonado.	No	*
Residuos sólidos.	No	*	Residuos peligrosos.	No	*
Campos de infiltración.	No	*	Laguna de oxidación.	No	*
Residuos sólidos.					
Origen.			Disposición		
Doméstico		Industrial	Residuos especiales		Incineración
Agrícola		Ganadería	Compostaje		Botadero a cielo abierto

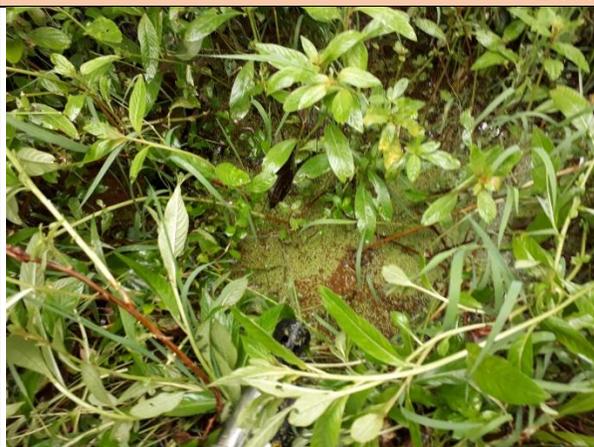
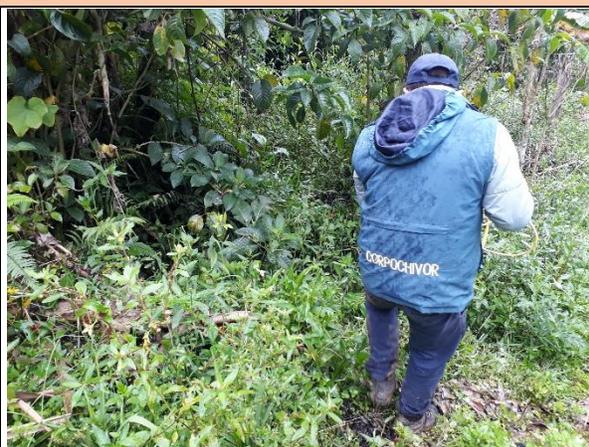
Foto 1. Manantial. /Fuente: autor.

Condición	Si/No	Distancia (m)	Condición	Si/No	Distancia (m)
Charco de agua estancada.	No	*	Basura, criaderos o estiércol de ganado a su alrededor.	No	*
Existe una letrina.	No	*	Borde o grieta que permita el ingreso de agua superficial al mismo.	Si	2
