Seguimiento y Apoyo al Plan de Gestión Integral de Residuos Sólidos en los tres
Centros Poblados del Municipio de Sopó.

José Daniel Yepes Gómez

Universidad Nacional Abierta y A Distancia - UNAD

Febrero de 2022

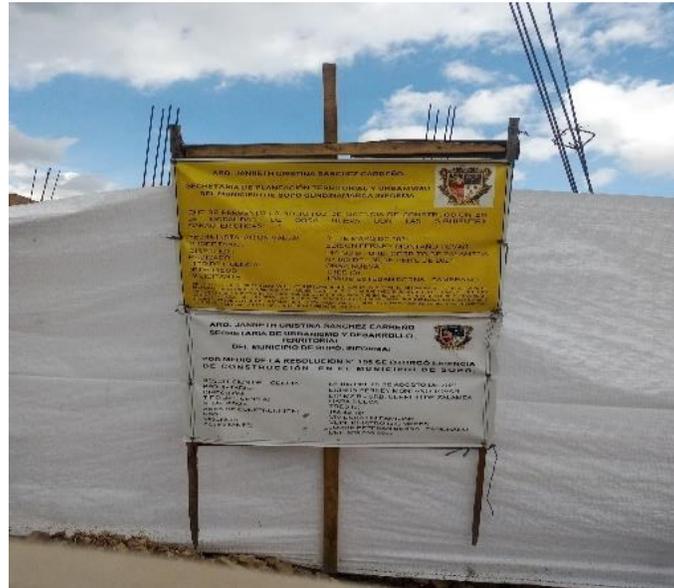
Imagen 25 Licencia de Construcción de Lote 12 MZB Cerrito de Zalameda.. Fuente J Daniel Yepes Gómez (2021)

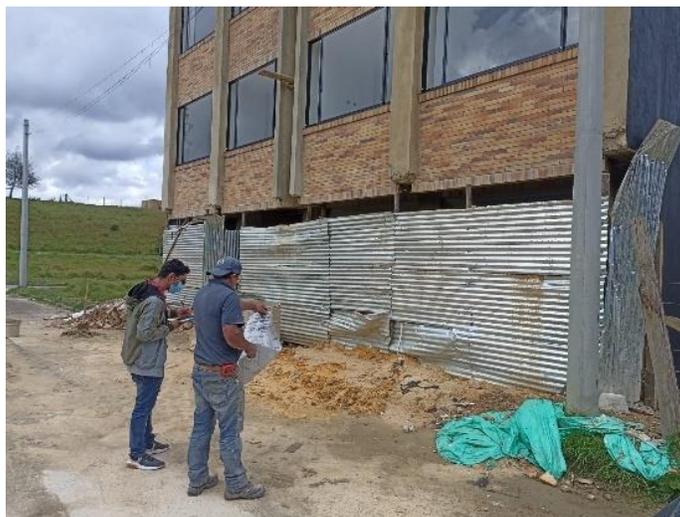
Imagen 26. Obra de Construcción ubicada en cerritos de Zalameda. Fuente Yury Lesmes (2021).

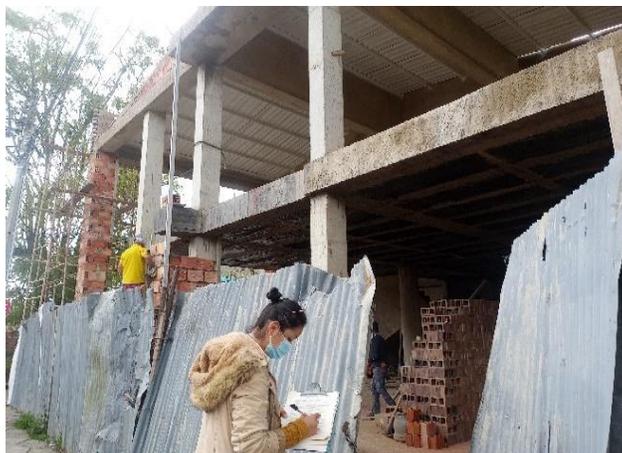
Imagen 30. obra de construcción Ubicada en la carrera 3 con Calle 3 Sur. Fuente J Daniel Yepes Gómez (2021).

impactos
 negativos
 significativos. A
 futuro se prevé la
 tala de árbol
 aledaño por
 presunta
 afectación a las
 construcciones,
 Se sugirió iniciar
 con un trámite de
 adecuación y/o
 Manejo de las
 especies para
 mitigar e impedir
 su tala.

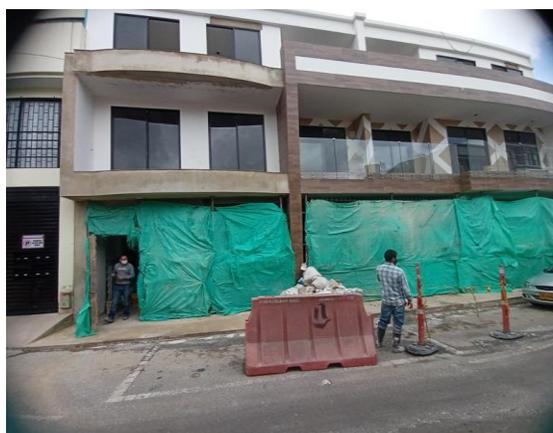
Imagen 33. Obra de Construcción ubicada en las coordenadas geográficas 4° 54'27.28" N, 73° 56'28,67" O. Fuente: J Daniel Yepes Gómez (2021)

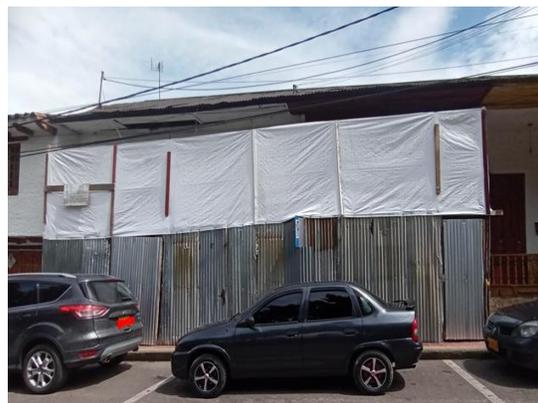
Imagen 36 Obra de Construcción ubicada en la Calle 3 N° 2-40. Fuente J Daniel Yepes Gómez (2021)

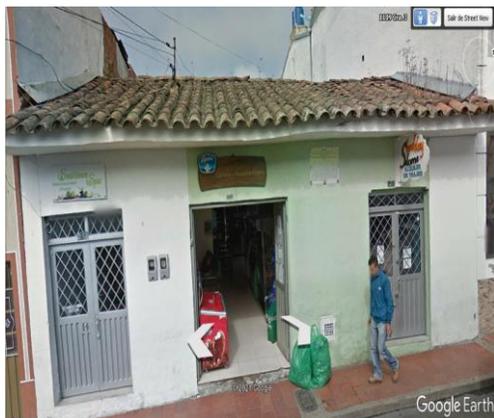
Imagen 37 Construcción para demolición en la carrera 3 N° 1-50
Fuente Google Earth.(2021)

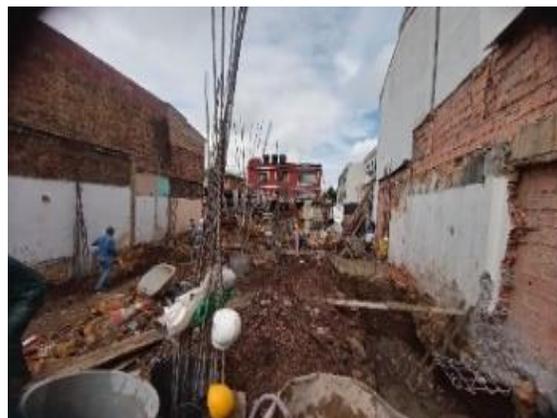
Imagen 38 Área a Construir. Fuente J Daniel Yepes Gómez (2021)

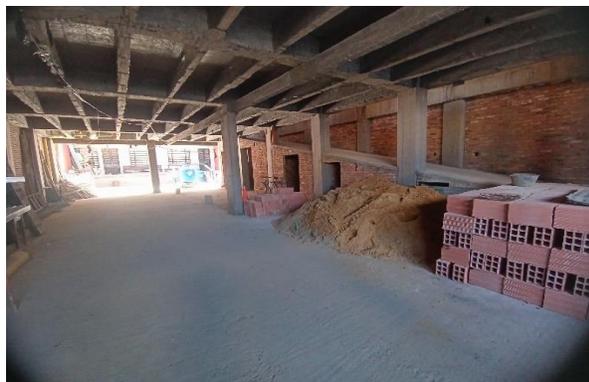
Imagen 39 construcción nueva de la Carrera 4 N° 1-64 Fuente: J Daniel Yepes Gómez (2021)

Fase:	Manejo de RCD	Impactos Ambientales	Descripción del Impacto
Construcción. Obra gris, Instalaciones, Acabados.	Los residuos de construcción y demolición se utilizaron en un 50% en la	Contaminación atmosférica por Ruido	A la hora de la inspección se registró trabajos con maquinaria eléctrica (Pulidoras), no se perciben emisiones sonoras considerables que puedan generar un impacto

adecuación	Negativo.
del piso de la nueva Obra, los demás residuos continuaban en la obra.	Inicialmente se encontraba una casa de 1ra planta, a la fecha de la inspección se identificó una construcción de 3 plantas, no se identificó un cambio paisajístico o visual que afecte el entorno, debido a su ubicación.
Contaminación por Residuos Sólidos	No se encontraron evidencias de contaminación por residuos Sólidos.
Contaminación por Residuos Líquidos	No se evidenciaron vertimientos, se Colecta el agua de lluvia para utilizar en la obra.
Contaminación por Residuos de Construcción y demolición.	Los RCD se encontraban separados de acuerdo con su categoría, se encontraban en la Obra, aun no se han entregado

Contaminación atmosférica por material particulado y emisiones	En la tercera planta de la Obra se evidenció trabajos con pulidora, generando suspensión de material Particulado a la atmosfera.
----------------------------------------------------------------	----------------------------------------------------------------------------------------------------------------------------------

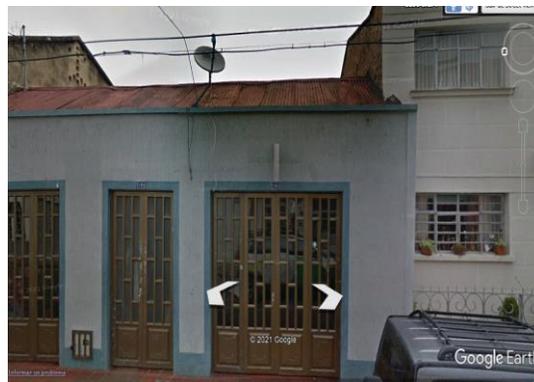
Imagen 40 obra de Construcción a demoler en la Carrera 4 N°1-64 Fuente Google Earth (2021)

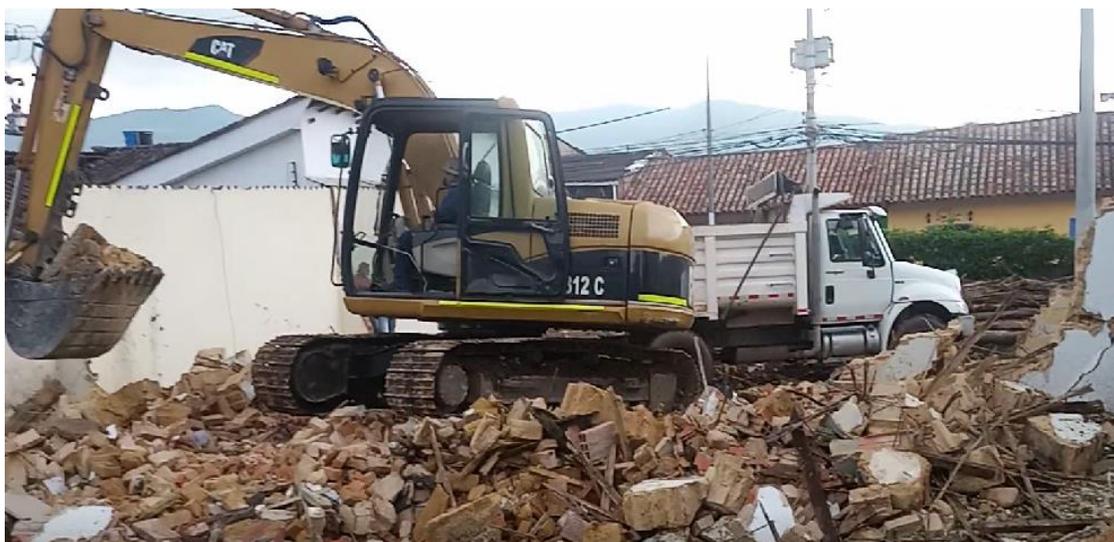
Imagen 41 Actividad de demolición en el predio "Policarpa" Sopó Centro. Fuente J Daniel Yepes Gómez (2021)

Fase:	Manejo de RCD	Impactos Ambientales	Descripción del Impacto
Demolición	Se gestionan en un predio perteneciente a la Administración Municipal donde se llevaba a cabo el Proyecto PTAR, en la adecuación de vías de acceso deterioradas.	Contaminación atmosférica por Ruido	hubo generación de fuertes de ruidos por presencia de maquinaria pesada, No genera incomodidad en la comunidad.
		Cambio Paisajístico y visual	Se presentó contaminación visual por falta de barreras que impidan este tipo Impactos.
		Contaminación por Residuos Sólidos	Los RCD fueron destinados a nuevo Proyecto
		Contaminación por Residuos Líquidos	No se evidencio manejo de residuos Líquidos
		Contaminación por Residuos de Construcción y demolición.	Los RCD fueron destinados a proyecto PTAR en la adecuación de las vías, ya que se encontraron deterioradas por fenómenos Climáticos, se verifica en la cartilla

Lineamientos para el manejo de Residuos de demolición y Construcción (Sec Ambiente, Gobernación de Cundinamarca)
Contaminación atmosférica por material particulado y emisiones	No se implementaron métodos de control de para el material Particulado, aunque no se observó emisiones que puedan afectar a la comunidad o al medio ambiente.
Contaminación por Vertimientos	No se evidenció algún tipo de vertimientos.
Contaminación atmosférica por Olores ofensivos	En el entorno se percibió olor a húmedo proveniente de la instalación demolida, no se generan quejas o reclamos por parte de la comunidad.
Desplazamiento de Fauna y Flora	No se evidencia riesgo a flora y fauna.

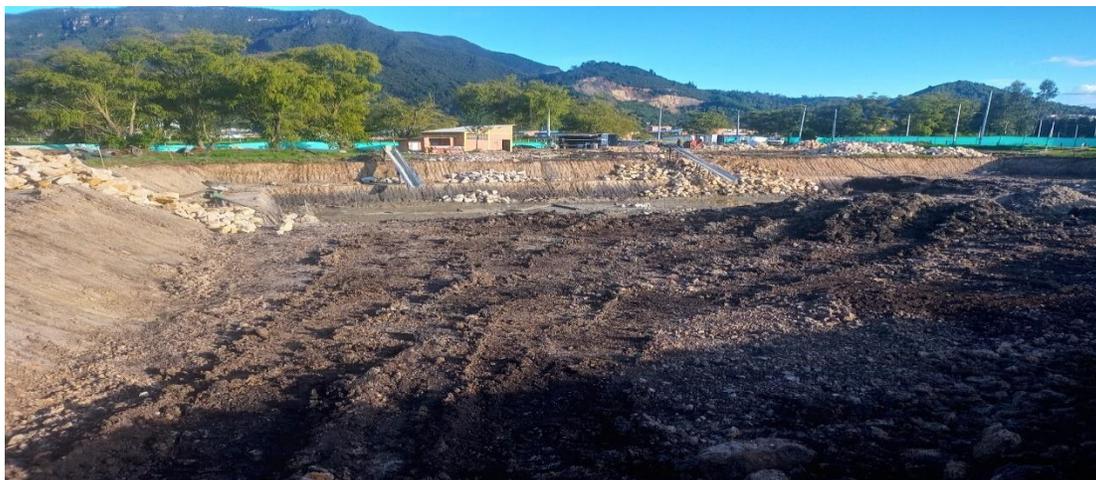
Imagen 43. PTAR municipal, Fuente J Daniel Yepes Gómez (2021)

Esta obra nueva de Construcción genera impactos positivos, ya que la finalidad es descontaminar el agua residual de más del 50% del municipio de Sopó, mejorando las condiciones Hídricas de la quebrada Santa Elena, posteriormente el estado del Río Teusaca y finalmente aportando al mejoramiento de la cuenca media y Baja del Río Bogotá.

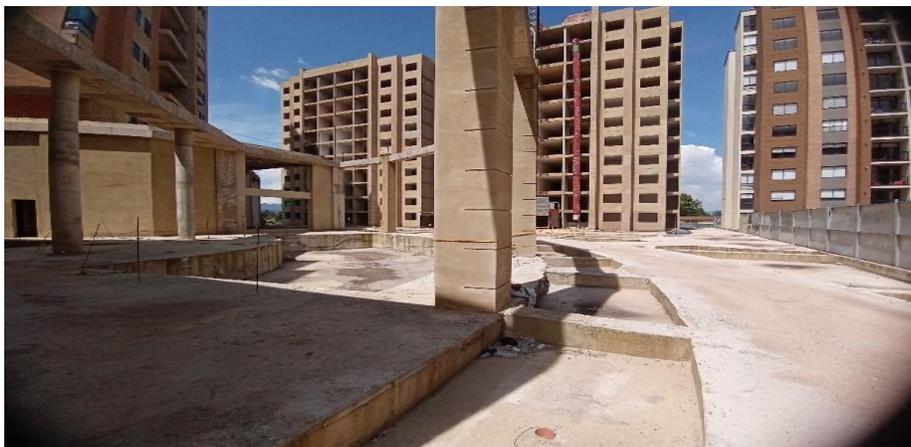
Obra 14 Se realizó Inspección de cumplimientos según la Normatividad colombiana en la Resolución 0472 de 2017 sobre el manejo de Escombros y materiales de Construcción a la constructora Fénix como encargada del proyecto Pionono. Se aplica lista de chequeo de acuerdo con la Normatividad Colombiana.

Imagen 44 Proyecto Pionono Interior, Fuente J Daniel Yepes Gómez (2021)

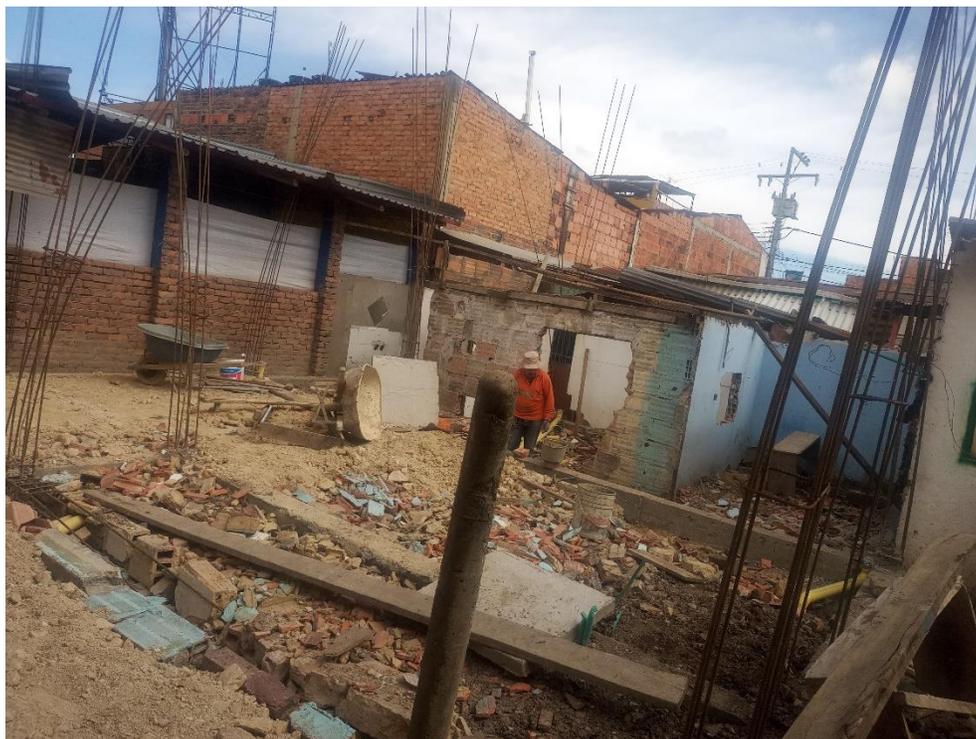
Obra 16 Se realizó visita técnica a la obra de Construcción Ubicada en la Calle 6ª N° 4 -41 Centro Poblado Briceño, identificando los posibles Impactos Negativos Ambientales y la correcta gestión de RCD de acuerdo con la legislación Colombiana.

Imagen 48 Demolición y Construcción de Obra Nueva en el Centro poblado de Briceño

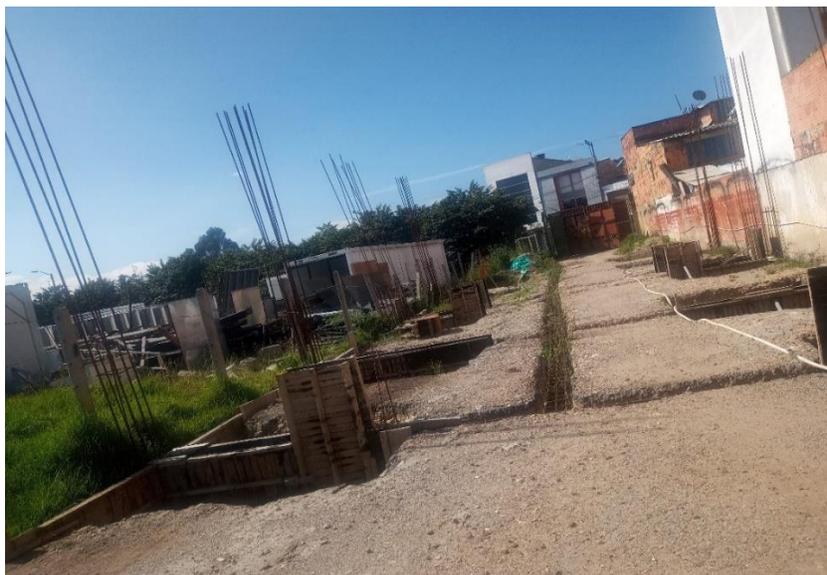
Obra 17 Se identifica la obra de Construcción Ubicada en la Calle 7 N° 2-50 en el centro Poblado de Briceño, Se encuentra sin actividad debido a dificultades de Licenciamiento.

Imagen 49 Obra de Construcción en el centro poblado de Briceño, Fuente J Daniel Yepes Gómez (2021)

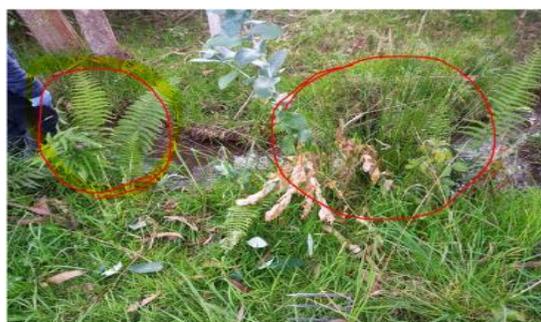
Imagen 57 Helechos en la orilla de la Quebrada Rosa Blanca en la Vereda San Gabriel-Sopó. Fuente J Daniel Yepes Gómez (2021)

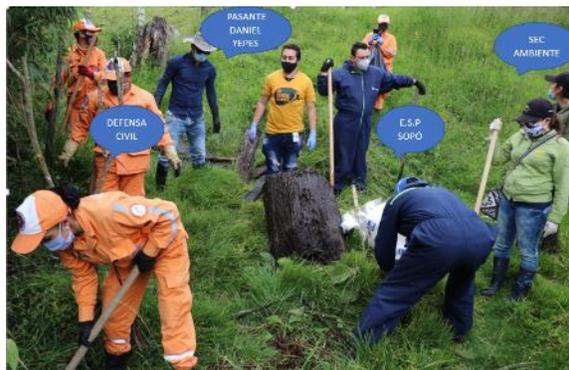
Imagen 59 Entidades Ambientales recuperando la quebrada Rosa Blanca-Vereda San Gabriel-Sopo
