**Master Saving Plan. Formulación del plan de acción de reducción de costos de no calidad  
por roturas de hilos de cobre en el proceso de trefilado**

**Caso de estudio: Nexans Colombia**

Ingeniería Industrial

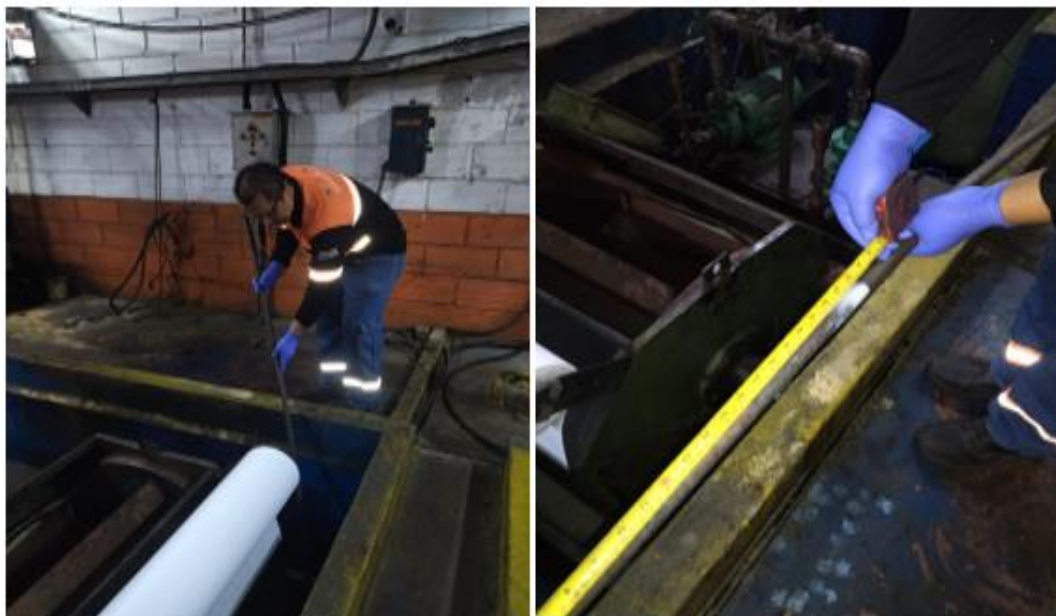
**Figura 10**

Falta de instrumento para medir el nivel de emulsión en los tanques primarios de las trefiladoras, actualmente en la TRE001 y TRE007 se hace la medición con una varilla adaptada para esta operación como se observa en la figura 10. En la TRE006 la verificación del nivel del tanque se realiza de forma visual.

*Medición de niveles de emulsión en los tanques primarios de las trefiladoras de cobre*

En la figura anterior, se puede observar el sistema de forma manual utilizado para realizar las mediciones de nivel de emulsión en los tanques primarios de las máquinas trefiladoras, una operación poco convencional debido a la falta de un equipo de medición de nivel adecuado (vara métrica de medición).

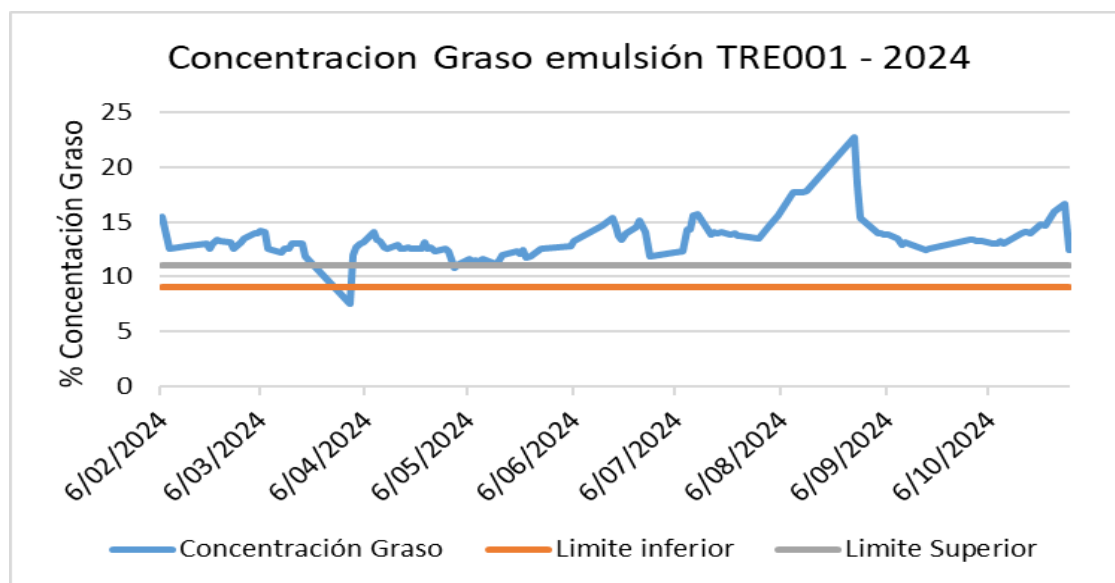
**Figura 22**

*Grafica concentración graso emulsión TRE001*

En la figura anterior, se puede observar el comportamiento de la emulsión en la máquina trefiladora de gruesos desde el mes de febrero hasta el mes de octubre, evidenciándose que el porcentaje graso se encuentra en la gran mayoría de su registro por encima del límite superior estandarizado para esta máquina. En la figura 23, se puede corroborar el incremento del porcentaje graso en un 5,3% de octubre con respecto al mes de febrero del mismo año.

Con respecto al límite estandarizado en la TRE001, se termina el mes de octubre con un incremento del 26,3%, lo cual representa una oportunidad de mejora en el ahorro del lubricante RA 400 CPD.

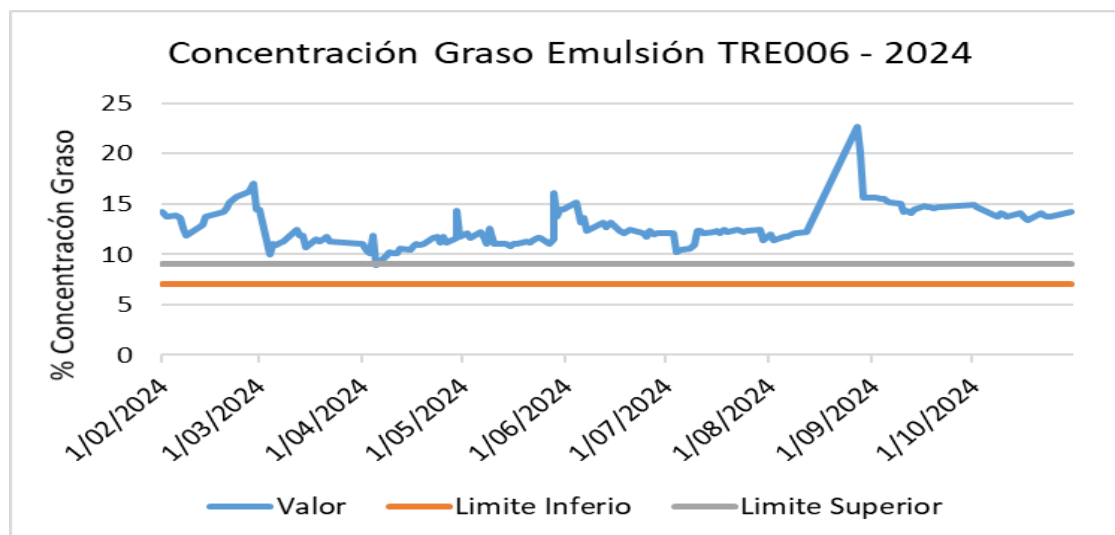
En la figura anterior, se puede observar el comportamiento de la emulsión en la maquina trefiladora de finos desde el mes de febrero hasta el mes de octubre, evidenciándose que el porcentaje graso se encuentra en todas sus mediciones por encima del límite superior estandarizado para esta máquina. En la figura 25, se puede observar la reducción del porcentaje graso en un 0,29 % de octubre con respecto al mes de febrero del mismo año.

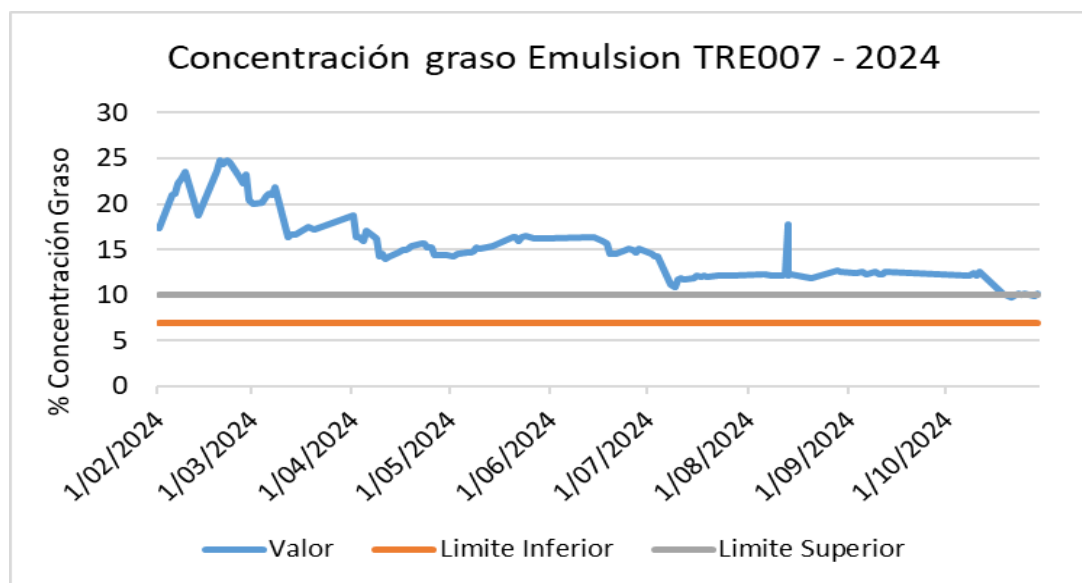
**Figura 26**

*Grafica concentración graso emulsión TRE007*

En la figura anterior, se puede observar el comportamiento de la emulsión en la máquina trefiladora intermedia TRE007 desde el mes de febrero hasta el mes de octubre, evidenciándose que el porcentaje graso se encuentra en todas sus mediciones por encima del límite superior estandarizado para esta máquina, pero con una tendencia importante de ir disminuyendo a su valor estándar. En la figura 27, se puede observar la reducción del porcentaje graso en un 51,78 % de octubre con respecto al mes de febrero del mismo año.

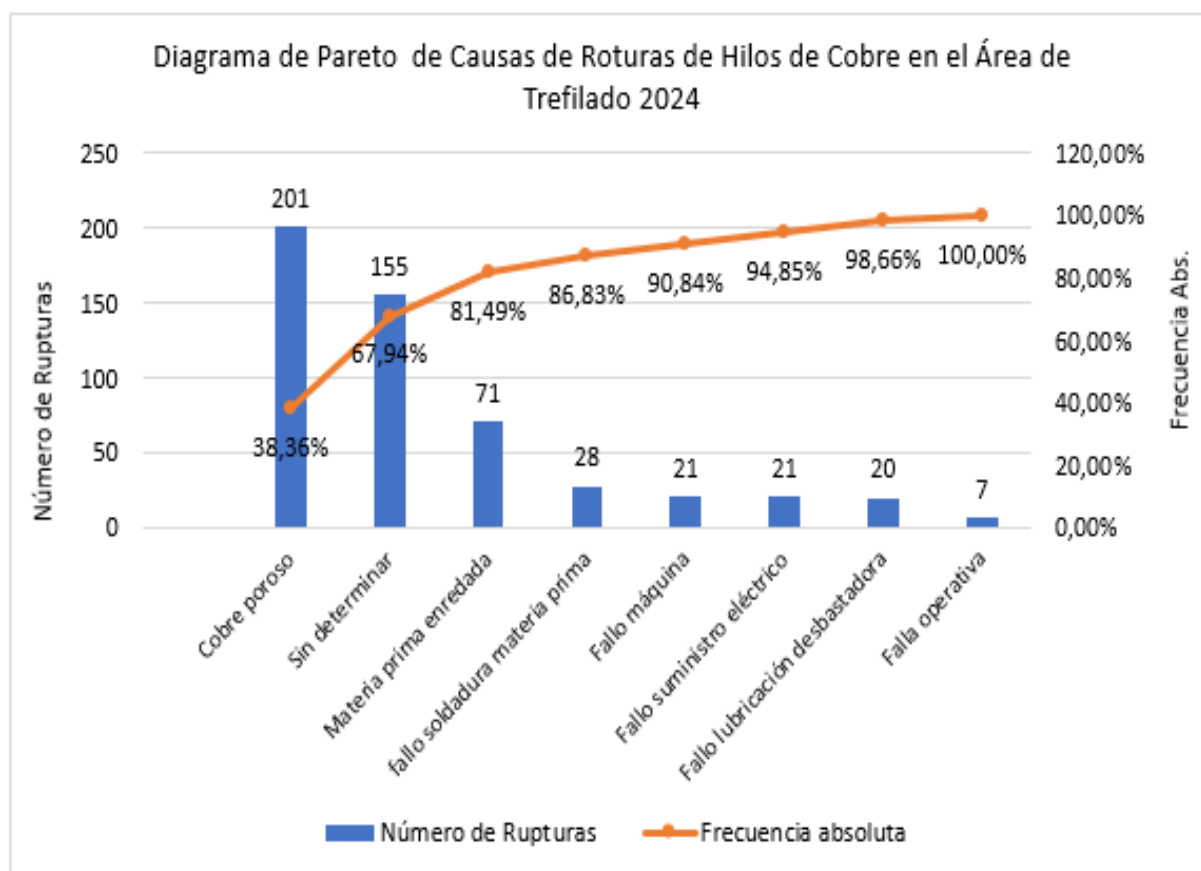
**Figura 29**

*Diagrama de Pareto*

Como se puede observar en la gráfica, el diagrama de Pareto nos muestra de forma visual el impacto que tiene cada una de las causas identificadas en los fallos por roturas de hilos, según

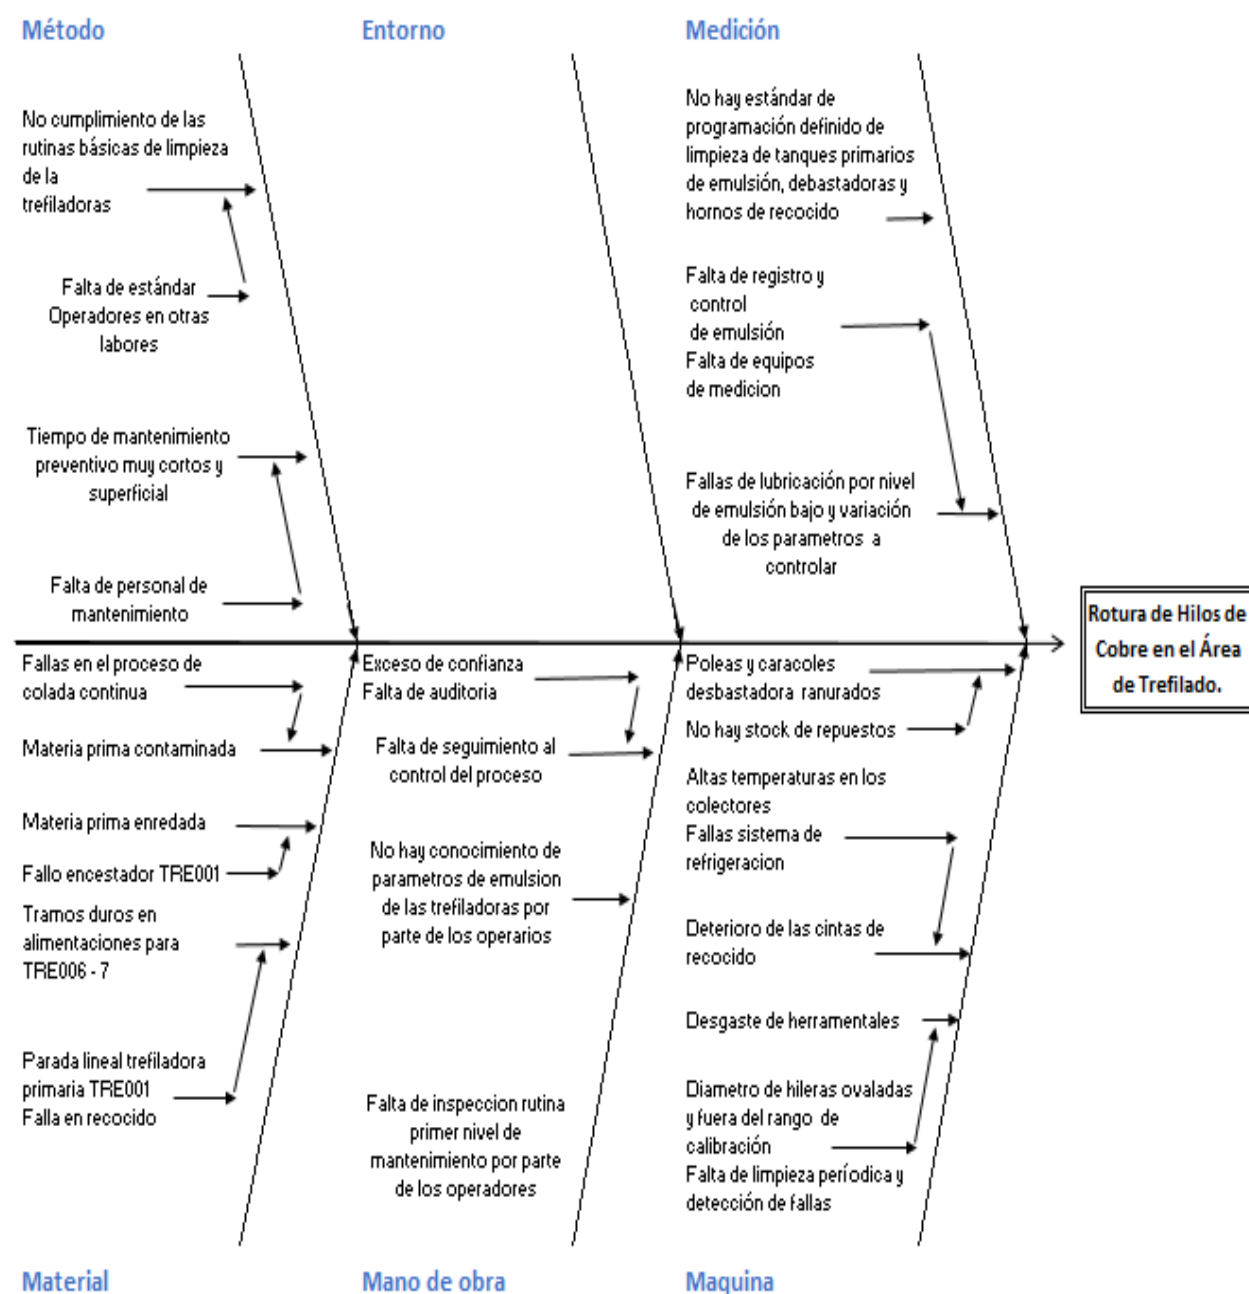
**Figura 30**

*Diagrama de Ishikawa: Roturas de hilos de cobre*

*Nota.* Diagrama de Ishikawa, determinación de posibles causas que generan el efecto de roturas de hilos de cobre en el área de trefilado. *Fuente.* Autoría Propia.
