**Diagnóstico de Amenazas de Estabilidad del Terreno por Erosión del Suelo en el
Gasoducto de Promioriente, Ubicado entre los municipios de Sabana de Torres, Lebrija y
Girón del Departamento de Santander.**

Salus Ferney Benítez Rodríguez.

**Universidad Nacional Abierta y a Distancia UNAD.
Escuela de Ciencias Agrícolas Pecuarias y del Medio Ambiente ECAPMA.
Ingeniería Ambiental
Febrero 2016**

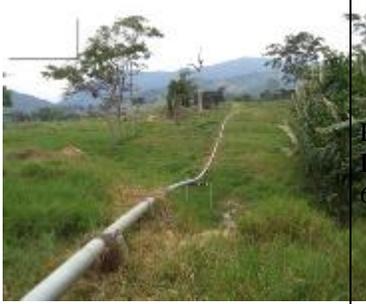
REGISTRO DE OBSERVACIONES RECORRIDO DERECHO DE VÍA PAYOA BUCARAMANGA DE 6 Y 8 PULGADAS							
ITEM	GUIA GPS	PK ANOMALIA	COORDENADAS (Latitud, longitud)	DESCRIPCION	REGISTRO	GASODUCTO	PRIORIDAD
4	229	025+950	7°12'20.94" N 73°18'52.32" O	En el sector se logran identificar socavación por corrientes de agua, lo que genera inestabilidad en la tubería.

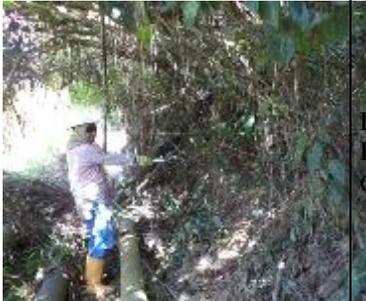
REGISTRO DE OBSERVACIONES RECORRIDO DERECHO DE VÍA PAYOA BUCARAMANGA DE 6 Y 8 PULGADAS							
ITEM	GUIA GPS	PK ANOMALIA	COORDENADAS (Latitud, longitud)	DESCRIPCION	REGISTRO	GASODUCTO	PRIORIDAD
7	149	001+100	7°17'31.84" N 73°28'14.32" O	Deslizamiento por drenajes del sector, genera tensión sobre la tubería.

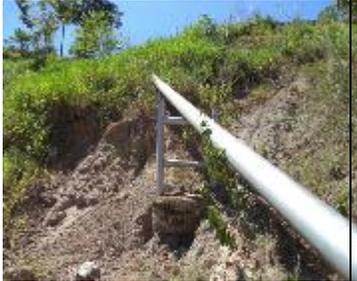
REGISTRO DE OBSERVACIONES RECORRIDO DERECHO DE VÍA PAYOA BUCARAMANGA DE 6 Y 8 PULGADAS							
ITEM	GUIA GPS	PK ANOMALIA	COORDENADAS (Latitud, longitud)	DESCRIPCION	REGISTRO	GASODUCTO	PRIORIDAD
10	163	015+500	7°14'55.12" N 73°22'21.99" O	Erosión en sector de ladera, genera inestabilidad de la línea.

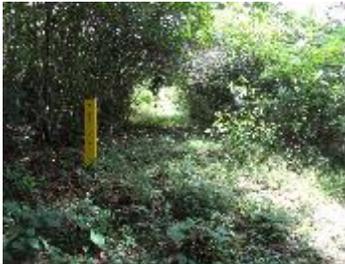
REGISTRO DE OBSERVACIONES RECORRIDO DERECHO DE VÍA PAYOA BUCARAMANGA DE 6 Y 8 PULGADAS							
ITEM	GUIA GPS	PK ANOMALIA	COORDENADAS (Latitud, longitud)	DESCRIPCION	REGISTRO	GASODUCTO	PRIORIDAD
13	Rio Sucio 2	024+010	7°11'46.22" N 73°19'33.51" O	Escorrentía en sector de pendiente baja, genera cárcavas con riesgo de deslizamiento.

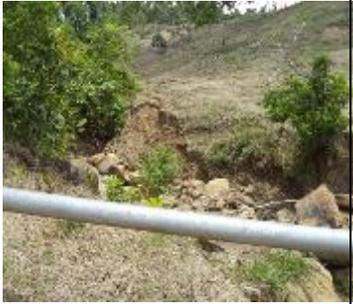
REGISTRO DE OBSERVACIONES RECORRIDO DERECHO DE VÍA PAYOA BUCARAMANGA DE 6 Y 8 PULGADAS							
ITEM	GUIA GPS	PK ANOMALIA	COORDENADAS (Latitud, longitud)	DESCRIPCION	REGISTRO	GASODUCTO	PRIORIDAD
16	114	028+000	7°10'14.03" N 73°18'16.51" O	Socavación en sector de cruce de quebrada muestra escarpes de gran tamaño, que están afectando el sector y con alto riesgo de deslizamiento.

Canal Colector piedra pegada	ML	350
			Estructura de Disipación Altura= 4	UND	4

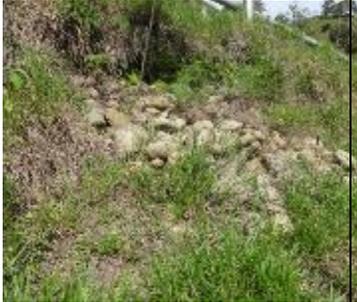
ITEM	GUIA GPS	PK ANOMALIA	COORDENADAS (Latitud, longitud)	DESCRIPCION	REGISTRO	GASODUCTO	PRIORIDAD
19	Paraguay después de lago sucio	032+150	7°9'0.31" N 73°17'11.22" O	Se identifican escarpes de pequeño tamaño en sector de alta pendiente, causados por el mal manejo de las aguas de drenaje en el sector

Gavión	M3	16
			Observación de punto	N/A	N/A
Después de lago sucio.	032+250

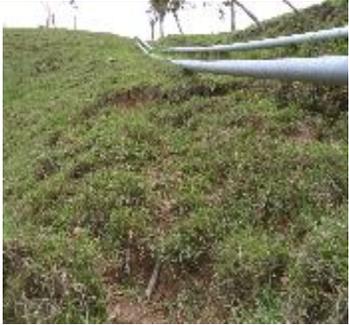
REGISTRO DE OBSERVACIONES RECORRIDO DERECHO DE VÍA PAYOA BUCARAMANGA DE 6 Y 8 PULGADAS							
ITEM	GUIA GPS	PK ANOMALIA	COORDENADAS (Latitud, longitud)	DESCRIPCION	REGISTRO	GASODUCTO	PRIORIDAD
21	Gavión, 32+500, ahora el de SSC	032+500	7°8'56.30" N 73°17'7.98" O	Se identifica en sector de pendiente media, escarpes de gran tamaño producto de la saturación del terreno.

Gavión	M3	24
			Revegetalización	M2	500

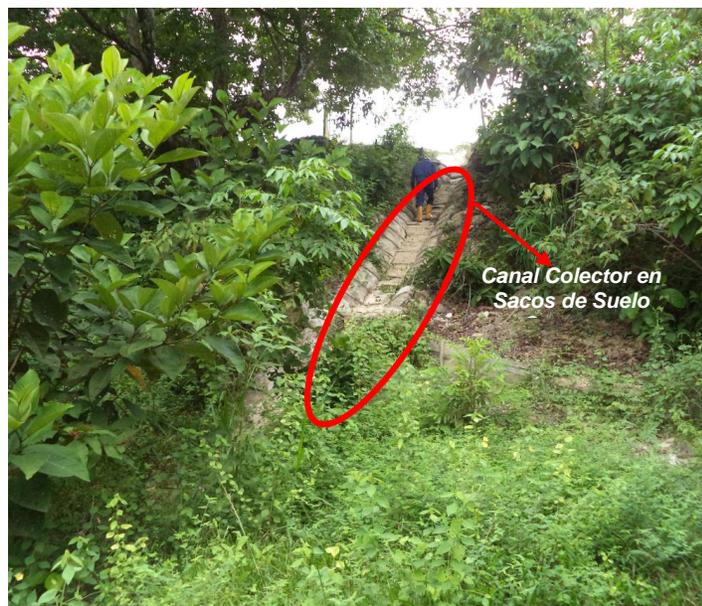
Figura 27. Muestra de un canal colector en sacos de suelo cemento que ya se encuentra revegetalizado.

Es de importancia que los controles que se planteen para hacer tratamiento a la erosión no sean agresivos paisajísticamente y generen otro impacto ambiental negativo adicional al de la erosión del suelo por la intervención del gasoducto. En la figura 27 se puede observar un ejemplo en el manejo de drenaje construido con sacos de suelo cemento, pasado un periodo de tiempo este se puede observar revegetalizado lo que lleva paulatinamente a hacer parte del suelo donde fue construido y así se hace control al drenaje en el sector de pendiente sin afectar fuertemente el paisaje del sector.

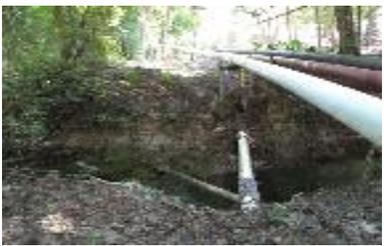
PAYOA BUCARAMANGA 6"	1
6	146	000+850	7°17'28.52" N 73°28'19.39" O	Se identifican cárcavas que pueden generar deslizamiento y posterior rotura de la línea sobre cuerpo de agua.

Revegetalización	M2	500
			Cortacorriente Tipo I	ML	20
			Relleno común	M3	1
149	001+100

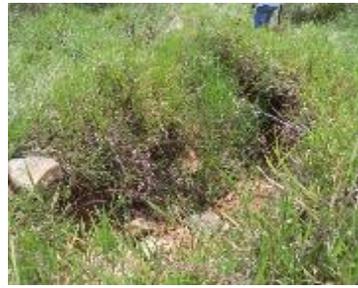
PAYOA BUCARAMANGA 8"	1
17	113	028+300	7°9'59.68" N 73°18'16.49" O	Se identifican grietas en parte alta de sector de pendiente.

Observación de punto	N/A	N/A
104-107	030+350

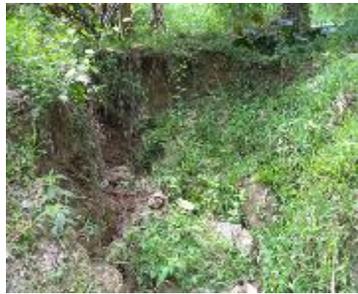
PAYOA BUCARAMANGA 8"	3
18	104-107	030+350	7°9'17.18" N 73°18'7.52" O	En sector de pendiente alta, alledaño a cuerpo de agua se identifican cárcavas de gran tamaño generadas por el mal manejo de drenaje de ese sector.

Trincho	ML	24
			Gavión	M3	12
			Canal Colector saco suelo cemento	ML	50
			Cortacorriente Tipo III	ML	80
Paraguay después de lago sucio	032+150

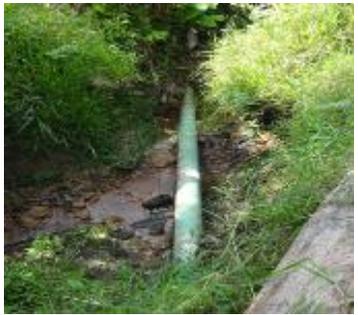
PAYOA BUCARAMANGA 8"	3
20	Después de lago sucio.	032+250	7°8'58.80" N 73°17'9.71" O	En sector de paso de quebrada, se identifica tubería destapada producto de la socavación del cuerpo de agua y genera alto riesgo en este.

Trincho	UND	2
			Concreto	M3	9
			Canal Colector piedra pegada	ML	30
Gavión, 32+500, ahora el de SSC	032+500

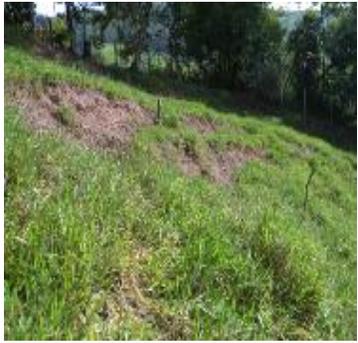
PAYOA BUCARAMANGA 8"	2
22	122	034+300	7°8'32.26" N 73°16'12.20" O	En sector de pendiente se logra identificar escarpes de movimiento cerca de una vía principal.

Canal Colector Saco Suelo Cemento	ML	40
			Trincho	ML	40
			Cortacorriente Tipo II	ML	32
124	034+500

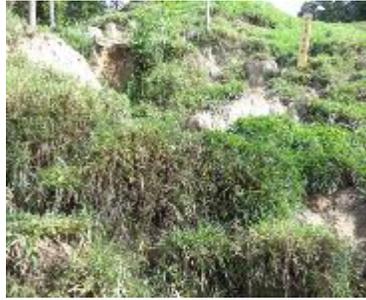
PAYOA BUCARAMANGA 8"	1
23	124	034+500	7°8'26.55" N 73°16'6.22" O	Cárcavas por escorrentía en sector de pendiente, pueden saturar terreno generando un deslizamiento.

Revegetalización	ML	30
			Trincho	ML	20
129-130-131	035+100

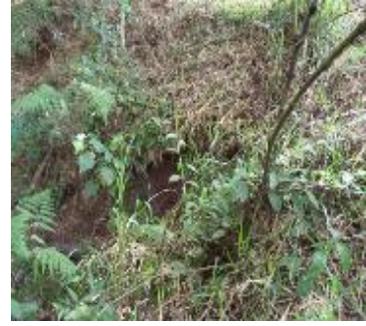
PAYOA BUCARAMANGA 8"	2
25	133	035+500	7°8'9.64" N 73°15'49.99" O	Saturación generada por un cuerpo de agua, aledaño al Derecho de vía puede causar inestabilidad tanto de la tubería como desbordamiento del cuerpo de agua.

Gavión	m3	24
			Entrega piedra pegada	unidad	1
			Disipador Altura= 3 m	unidad	1
143	045+100

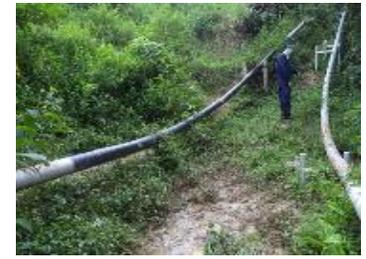
PAYOA BUCARAMANGA 8"	2
26	143	045+100	7°6'10.85" N 73°11'43.02" O	En sector de pendiente media se logran identificar problemas con el manejo del drenaje en el sector lo que potencia esfuerzos sobre la tubería y posteriores roturas cerca de cuerpos de agua.

Canal Colector Saco Suelo Cemento	ml	24
			Cortacorriente Tipo I	ml	24
			Entrega piedra pegada	unidad	1
