Propuesta para la optimización y mejora del abastecimiento de la Planta Esmaltes de Cerámica
San Lorenzo en el municipio de Sopó Cundinamarca

Universidad Nacional Abierta y a Distancia

Escuela de Ciencias Básicas, Tecnología e Ingeniería (ECBTI)

2018

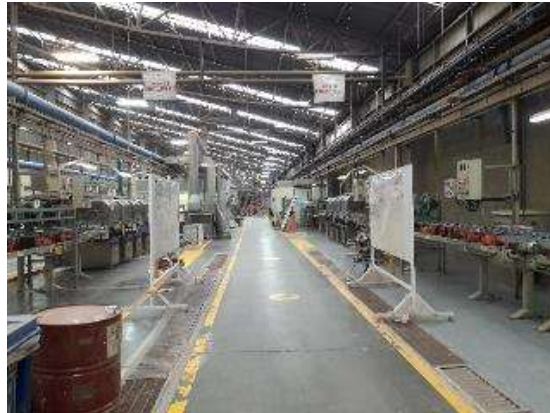
Imagen 3. Línea de esmalte

La planta de producción cuenta con seis líneas de esmaltes por las cuales pasan las baldosas para su proceso de esmaltación y decoración. Cada línea está compuesta por equipos que cumplen distintas funciones y se encargan de dar el diseño y presentación a las piezas. En la Imagen 3 Línea de esmalte, se pueden observar dos de las seis líneas con las que cuenta el área de esmaltado y decoración de la empresa.

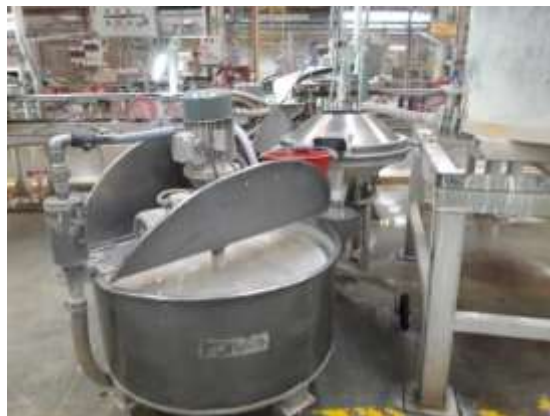
Imagen 4. Tanques autoagitables

Algunas líneas incluyen tanques con sistemas de agitación, los cuales cumplen la función de mantener en óptimas condiciones el insumo o producto semielaborado. Tal como se muestra en la Imagen 4 Tanques autoagitables, vemos la aplicación de campana de unos de los esmaltes y su respectivo tanque autoagitable al lado.

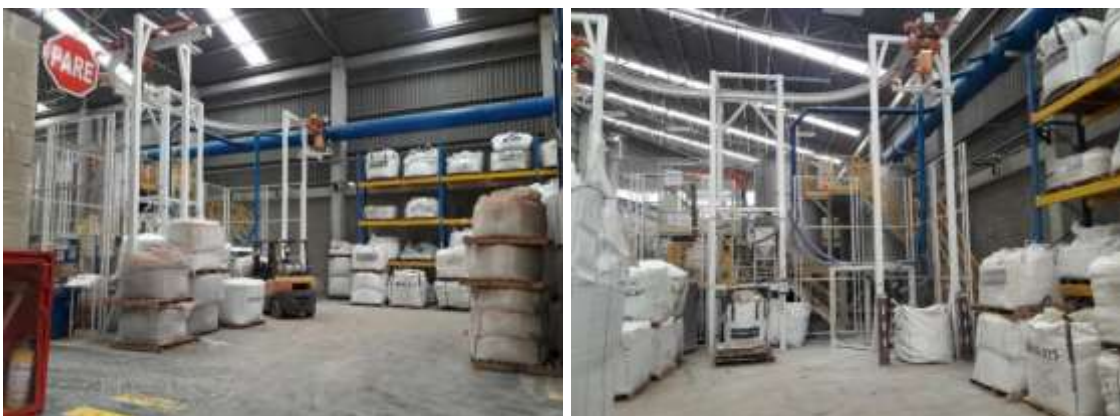
Imagen 7. Zona de dosificación de materias primas

La planta esmaltes hace parte de la empresa Cerámica San Lorenzo, es un área dedicada a la producción de insumos como engobes, bases, bases coloreadas, serigrafías, etc. utilizados en la línea de esmaltado. Los insumos o semielaborados se fabrican según las especificaciones de fórmula, por lo que las materias primas utilizadas se dosifican según las condiciones estimadas y se someten a ensayos y pruebas en laboratorio. En la Imagen 7, Zona de dosificación de materias primas, se muestra la báscula donde se pesan las materias primas para realizar la dosificación de acuerdo con la formulación del esmalte, engobe o insumo a preparar con ayuda de un montacargas, alrededor se ve algunos cargues ya listos para ingresar al molino y otros son materia prima lista para utilizar o que se guardan para diferentes preparaciones.

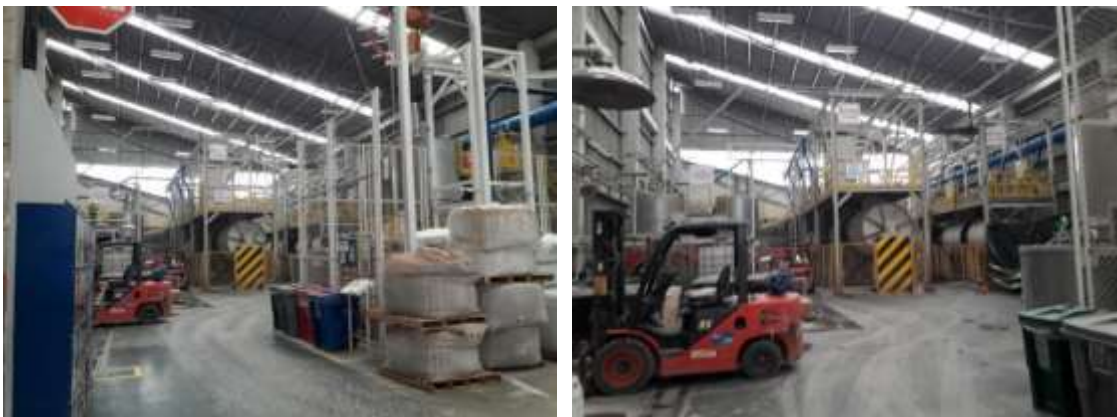
Imagen 8. Zona de molinos y de almacenamiento

Una vez dosificado el semielaborado este ingresa a un molino para ser sometidas a un proceso el

cual va a ayudar a empezar a volver homogénea dicha mezcla de acuerdo con las condiciones deseadas esto para el caso de engobes, esmaltes, bases y engobes reversos; mientras que, para la obtención de protectores, cubiertas, bases coloreadas y serigrafías de color o tintas, las materias primas pasan por un proceso de dispersión. En la Imagen 8 se observa en la parte derecha la zona de molienda y a la izquierda se encuentra la zona de almacenamiento con sus respectivos tanques.

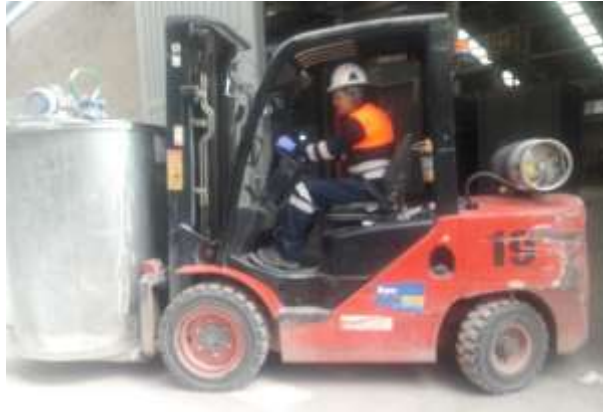
Imagen 9. Traslados de insumo de planta esmalte a líneas de esmalte

Posteriormente, se realiza la descarga del insumo obtenido del proceso de molienda o dispersión, previamente a su descarga, se revisan las condiciones de densidad y viscosidad, con el fin de verificar que el producto cumpla con las especificaciones. La planta cuenta con tanques con sistemas de agitación, los cuales cumplen la función de mantener en óptimas condiciones el insumo o producto semielaborado. Finalmente, cuando el insumo está listo, es trasladado de la Planta Esmaltes a líneas de esmaltado y decoración de baldosas como se muestra en la Imagen 9.

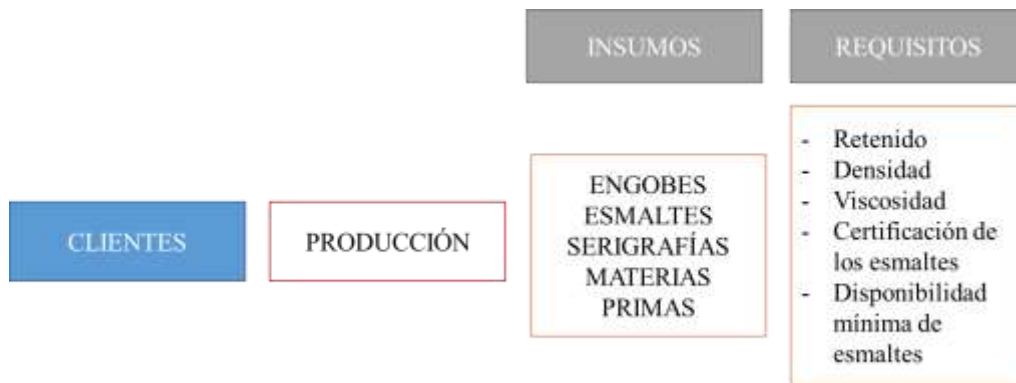
Imagen 10. Insumos y requisitos del proceso en Planta Esmaltes

En la Imagen 10 se puede apreciar el flujo que se maneja en la Empresa, los insumos elaborados y los requisitos medibles en cada uno para garantizar el cumplimiento de calidad.

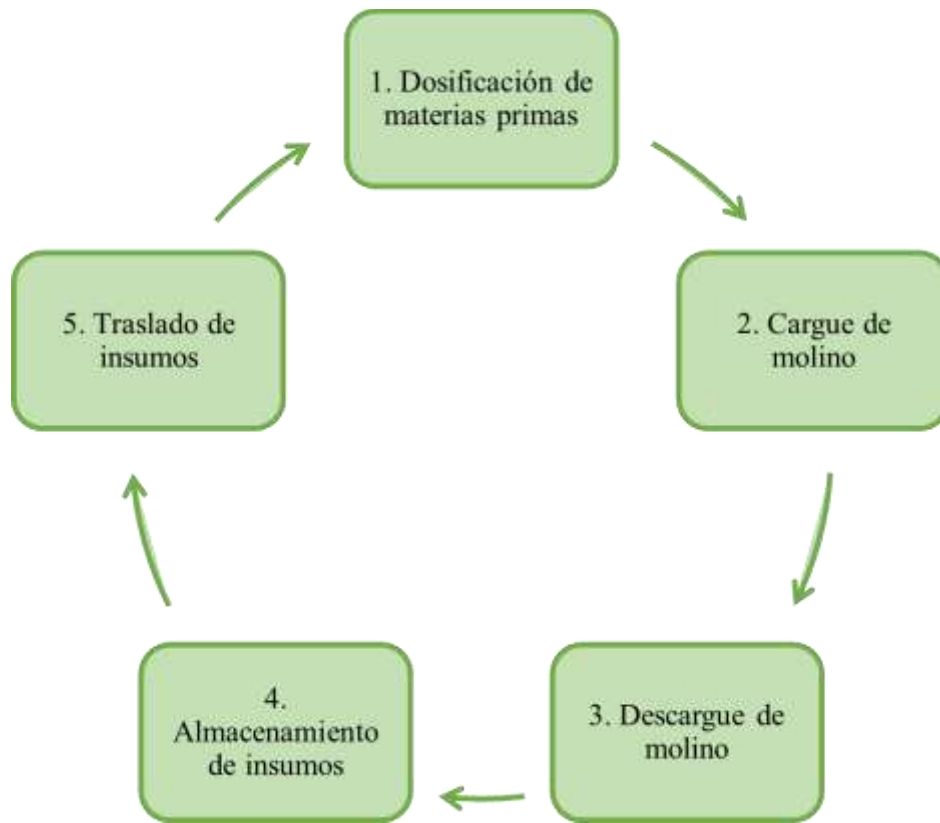
Imagen 11. Diagrama de procesos Planta Esmaltes

Los procesos de producción desarrollados en la Planta Esmaltes para la obtención de los engobes, esmaltes, serigrafías, protectoras y demás insumos que se trasladan a planta de esmaltado y decoración son cinco (Ver Imagen 11).

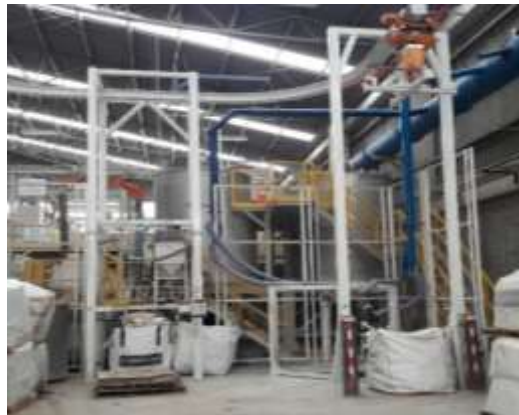
Imagen 13. Big bag

En este proceso las materias primas son dosificadas en la báscula sobre la cual se ubica un big bag (Ver Imagen 13), en el cual se van agregando los materiales de acuerdo al tipo de semielaborado a procesar.

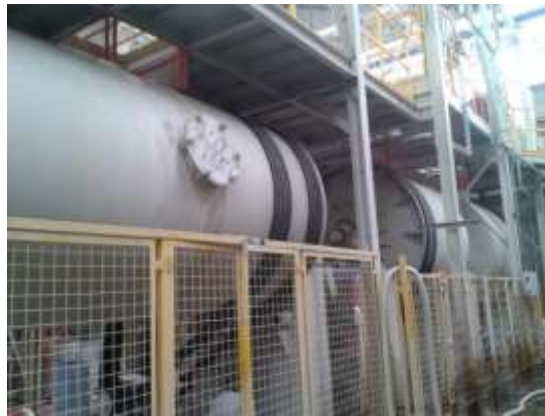
Imagen 14. Molino de bolas

- Se ubica la carga en la plataforma cerca a la escotilla del molino a cargar.
- Se abre la escotilla del molino, quitar los tornillos de la tapa con la pistola neumática, posicionar el big bag a una distancia prudencial de la tolva, de modo tal que permita desamarrar la parte inferior del big bag y descargar el contenido en el molino.
- Se cierra el molino para iniciar la molienda con el botón de arranque, programando la cantidad de agua adecuada y agregando los aditivos correspondientes.

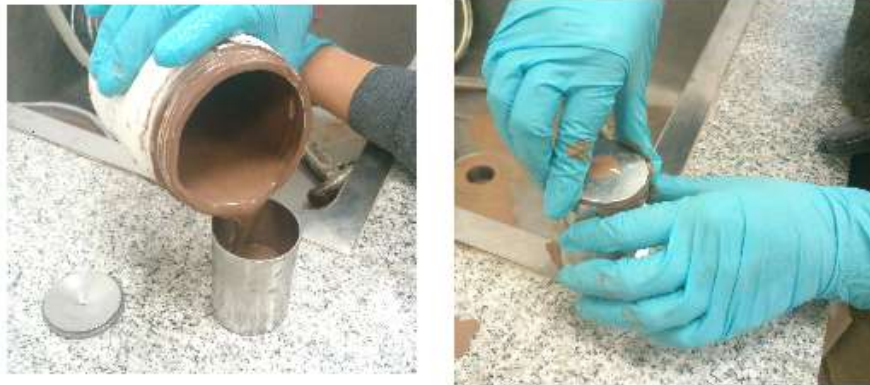
Imagen 15. Llenado de picnómetro

Una vez se han molido las materias primas, se posiciona el molino de tal forma que se pueda tomar una muestra del esmalte para su análisis, para esto se utiliza un aparato llamado picnómetro (Ver Imagen 15), en el cual se vierte la muestra de la mezcla líquida para ubicarlo posteriormente en la balanza y de esta manera medir su densidad. Cuando la muestra no es conforme, la mezcla del molino se reprocesa hasta que se ajuste al estándar.

Las principales variables medidas de la muestra son la densidad, la viscosidad y el nivel de residuo.

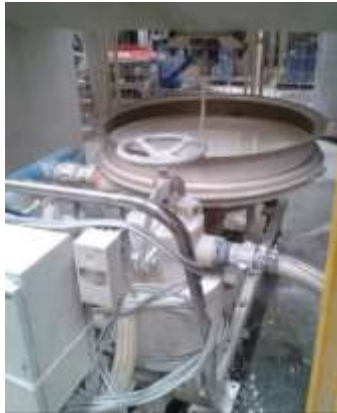
Imagen 16. Vibro tamiz con ferrofiltro

Cuando la muestra cumple con los parámetros significa que el insumo fabricado es conforme, por lo que al ser adecuadas las condiciones del producto, se ubica el molino de forma que se disponga la válvula para la descarga del material. Un aspecto importante a tener en cuenta es que el botón de bloqueo de emergencia se encuentre activo y el Vibro tamiz este ubicado correctamente debajo de la válvula (Ver Imagen 16). Antes de la descarga es necesario garantizar que los tanques se encuentran en óptimas condiciones para el almacenamiento del semielaborado.

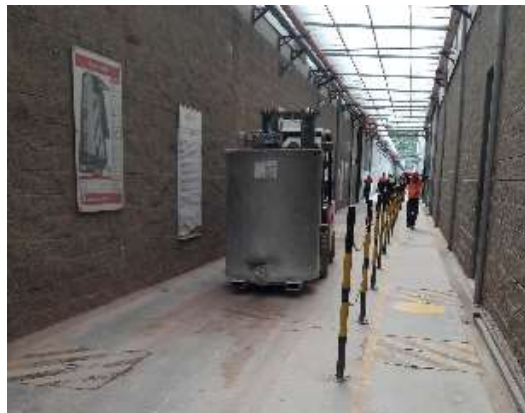
Imagen 17. Traslado a líneas de esmaltado

Los insumos fabricados y almacenados se trasladan a las diferentes líneas de esmaltes de acuerdo a las solicitudes de producción y a la disponibilidad del almacén de insumos. Como se observa en la Imagen 17, los tanques que contienen los insumos, bien sea esmaltes, engobes, etc. se llevan por medio de montacargas a la zona de esmaltado y decoración.

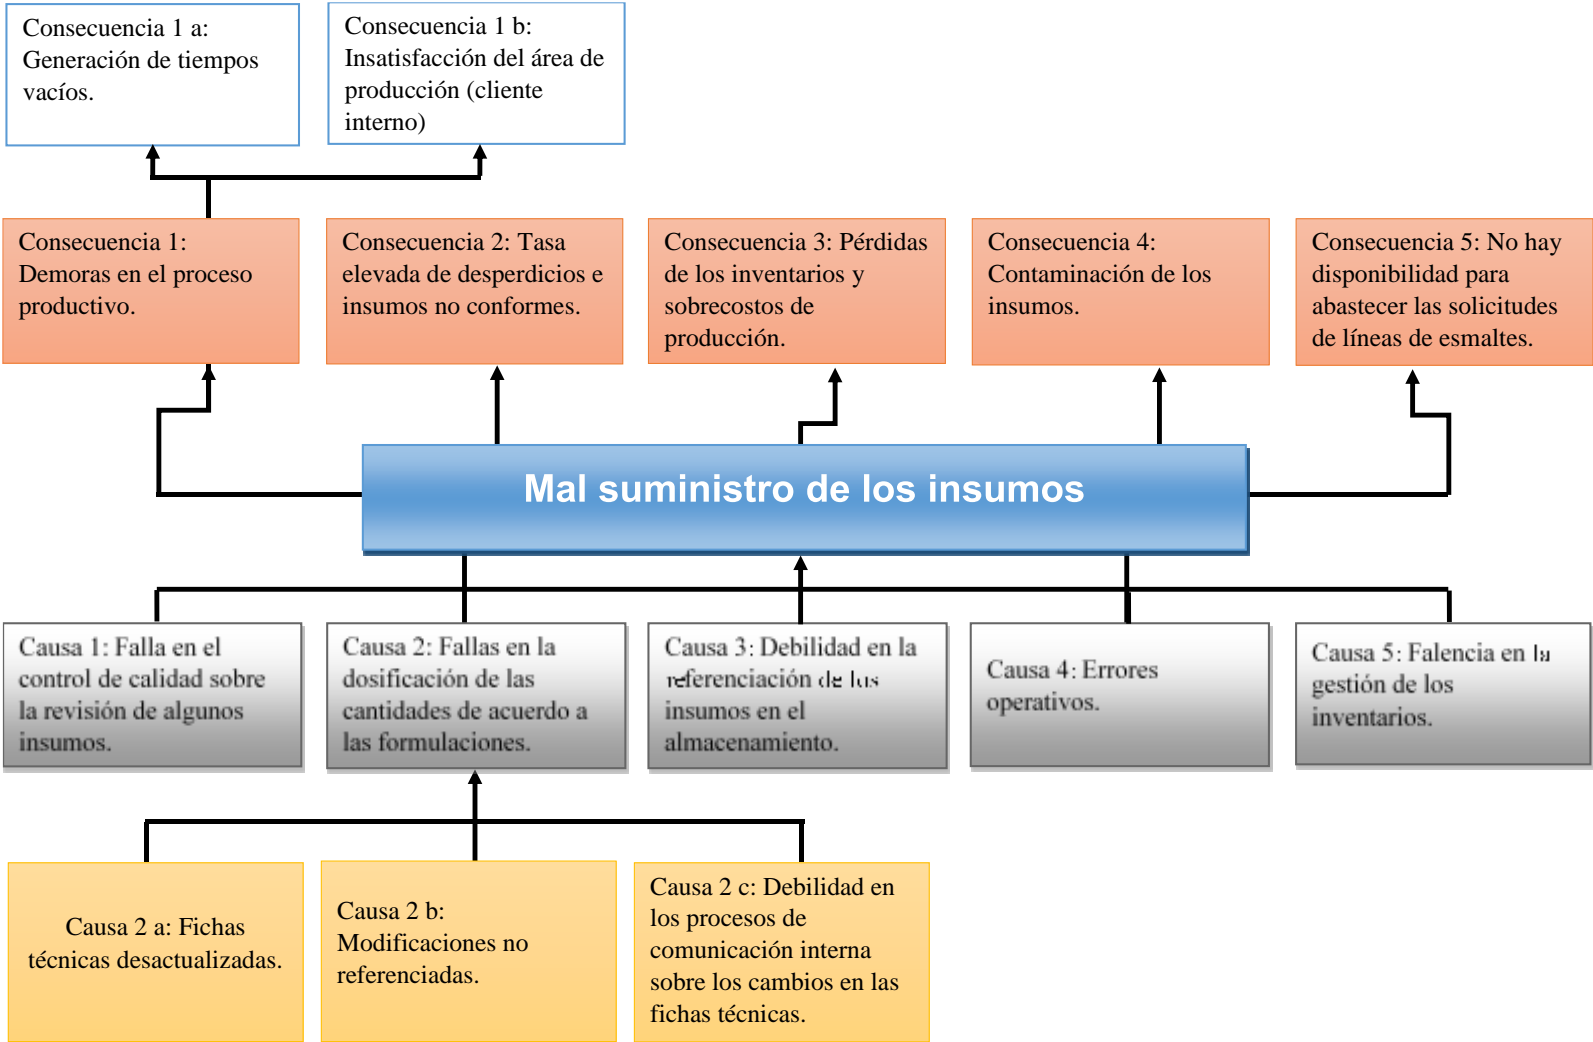
Imagen 18.Árbol de problemas

La falta de comunicación de las modificaciones en las fichas técnicas y el no ajuste de los parámetros inmediatamente son fuente de variabilidad en los insumos que causan defectos en los productos finales. Adicional los esmaltes que se almacén de una forma errónea o que por error operativo son contaminados. De esta forma al observar las quejas sobre las inconformidades de los insumos suministrados (Anexo C), en la Imagen 18 se presenta las causas y las consecuencias por la debilidad en el suministro de los insumos en la Planta Esmaltes.

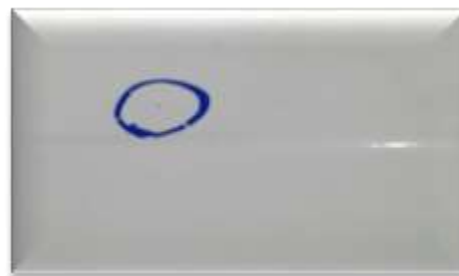
Imagen 19. Defecto por punto metálico

La baldosa refleja un punto negro sobre su superficie, tal como se observa en la Imagen 19, el cual se categoriza como defecto estético. El origen del defecto es por Proceso de prensado, proceso de preparación esmaltes y/o proceso decoración. Las posibles causas son: Contaminación de la pasta o esmaltes con materiales ferrosos.

CLASIFICACIÓN		
PRIMERA	SEGUNDA	RETAL
Cantidad: 3.	Cantidad: 5.	Cantidad: 1.
Tamaño: ≤ 2 mm	Tamaño: 2 a 4 mm	Tamaño: >4 mm

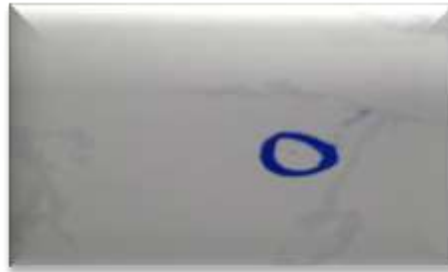
Imagen 20. Defecto por peca verde

Como se observa en la Imagen 20, la baldosa refleja un punto verde sobre su superficie, calificado como defecto de tipo funcional y estético. El origen de este defecto se asocia al proceso de prensado, proceso de preparación esmaltes y/o proceso decoración, y sus posibles causas: Contaminación de la pasta o esmalte con partículas de bronce y/o desgaste de las boquillas de las campanas de aplicación.

CLASIFICACIÓN		
PRIMERA	SEGUNDA	RETAL
Cantidad: 3.	Cantidad: 5.	Cantidad: 1.
Tamaño: ≤ 2 mm	Tamaño: 2 a 4 mm	Tamaño: >4 mm

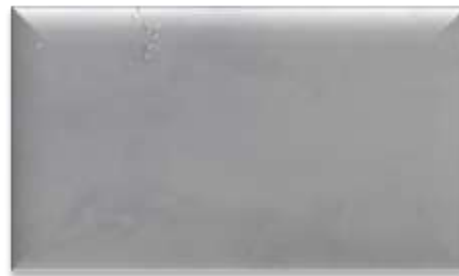
Imagen 21. Defecto por grieta

La grieta como se observa en la Imagen 21 se presenta como cortes de pocos milímetros que afectan tanto el esmalte como el soporte, siendo un defecto funcional y estético. El origen del

defecto es del Proceso de Preparación Esmaltes o Líneas de transporte. Las posibles causas son: Protectora inadecuada para la temperatura del horno y/o golpes en las líneas de transporte.

CLASIFICACIÓN		
PRIMERA	SEGUNDA	RETAL
Cantidad: 3.	Cantidad: 5	Tamaño:
Tamaño: < 2 mm	Tamaño: 2 a 3 mm	> 5 mm

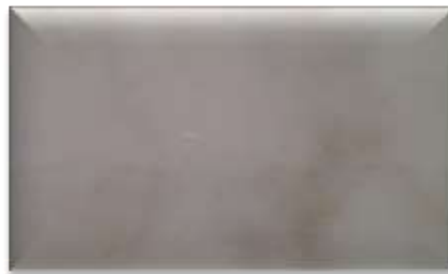
Imagen 22. Defecto por incrustación de engobe

Como se observa en la Imagen 22, los granos de engobe sobre el soporte que son cubiertos por el esmalte. Este defecto es estético. El origen de este defecto puede ser del Proceso Preparación Esmaltes y/o Proceso de Líneas de Esmaltado. Las posibles causas son: Contaminación durante la aplicación de engobe, bien sea por contaminación del mismo o por contaminación que se genere en la línea (Por resequeadad del insumo, falta de limpieza en la campana y/o bajo nivel del insumo en los tanques 8).

CLASIFICACIÓN		
PRIMERA	SEGUNDA	RETAL
Cantidad: 2	Cantidad: 2	Cantidad: 1
Tamaño: <2mm	Tamaño: 2 a 5mm	Tamaño: >5mm

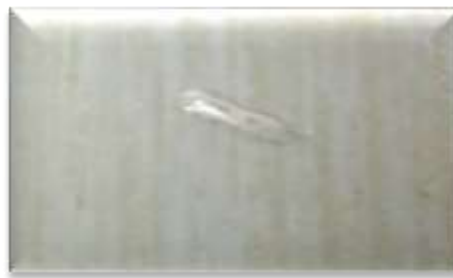
Imagen 23. Defecto por incrustación de esmalte

En la Imagen 23 se observa la aparición de los granos de esmalte sobre el soporte ya engobado, que son decorados y que generan a su alrededor anillos del color del esmalte en aplicación de Rotocolor. Este defecto es de tipo estético. El origen de este defecto es del Proceso Preparación Esmaltes y/o Proceso Líneas de Esmaltes. Sus posibles causas son: Contaminación durante la aplicación de esmalte, bien sea por contaminación del mismo o por contaminación que se genere en la línea (Por resequedad del insumo, falta de limpieza en la campana y/o bajo nivel del insumo en los tanques 8).

CLASIFICACIÓN		
PRIMERA	SEGUNDA	RETAL
Cantidad: 2	Cantidad: 2	Cantidad: 1
Tamaño: <2mm	Tamaño: 2 a 5mm	Tamaño: >5mm

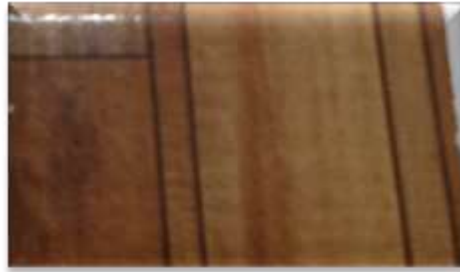
Imagen 25. Defecto por pinchazos

Se observa en la Imagen 25 los agujeros superficiales y diminutos que el producto presenta en su superficie. Los pinchazos son defectos estéticos. El origen de este defecto puede ser del Proceso Prensas, Proceso Preparación Esmaltes y/o Proceso de Hornos, siendo las causas posibles por compactación excesiva, esmalte inadecuado para la temperatura del horno y/o inadecuada combustión en los quemadores.

CLASIFICACIÓN		
PRIMERA	SEGUNDA	RETAL
No se admite	Cantidad: < 3	Cantidad: >3
	Tamaño: 5 a 7 mm	Tamaño: > 7 mm Riesgo al tacto

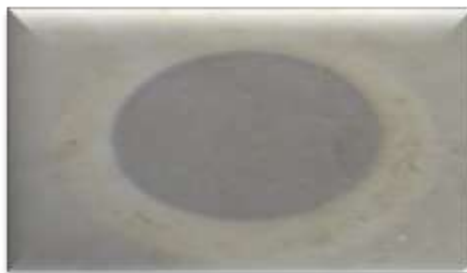
Imagen 26. Defecto por velo roto

Es una Interrupción por contaminación en la aplicación del engobe y/o esmalte que genera forma circular en la superficie, tal como se muestra en la Imagen 26. Este defecto es de tipo estético. El origen de este defecto es del proceso de Líneas de Esmaltes. Las causas pueden ser por contaminación del engobe o esmalte con grasas, aceites o limpiadores.

CLASIFICACIÓN		
PRIMERA	SEGUNDA	RETAL
No se admite

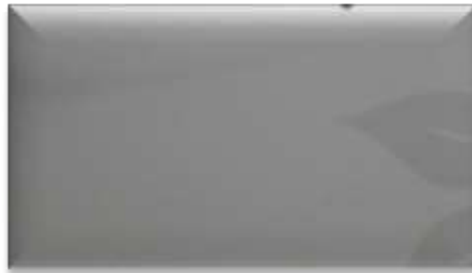
Imagen 27. Defecto por onda de campana

En el producto se evidencian ondas sobre su superficie como se muestra en la Imagen 27. El tipo de defecto que presenta es estético. El origen de este problema es del proceso de Líneas de Esmaltes. Las causas posibles son por condiciones inadecuadas del engobe o esmalte y/o fallas mecánicas del equipo.

CLASIFICACIÓN		
PRIMERA	SEGUNDA	RETAL
La onda no se evidencia a simple vista (1m de distancia)	La onda se evidencia a simple vista (1 m de distancia)	N/A

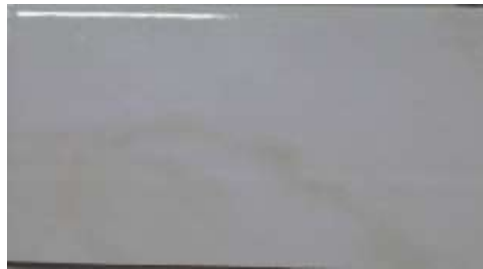
Imagen 28. Defecto por raya de campana

Como se puede apreciar en la Imagen 28, el producto presenta una línea vertical marcada de engobe o esmalte en su superficie, calificada como defecto estético. El origen es del Proceso de Líneas de Esmaltes. Las posibles causas: Falta de limpieza en las campanas de aplicación o decantamiento de esmalte o engobe.

CLASIFICACIÓN		
PRIMERA	SEGUNDA	RETAL
No se admite	Cantidad: 1	Cantidad: 2

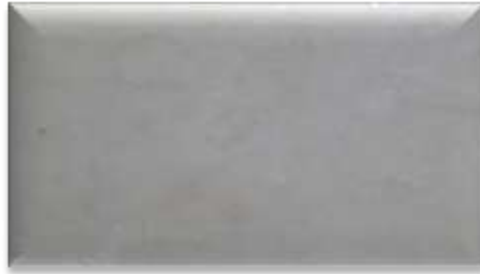
Imagen 29. Defecto por protectora rayada

Como se observa en le Imagen 29, el producto presenta rayas de protectora en su superficie, que afectan la estética del producto. Este defecto se origina por fallas en el Proceso de Líneas de Esmaltes. Las posibles causas son: Desgaste de la racla y/o condiciones inadecuadas de la protectora.

CLASIFICACIÓN		
PRIMERA	SEGUNDA	RETAL
No se admite.	Cantidad: 10% de la superficie.	Cantidad: >10% de la superficie.

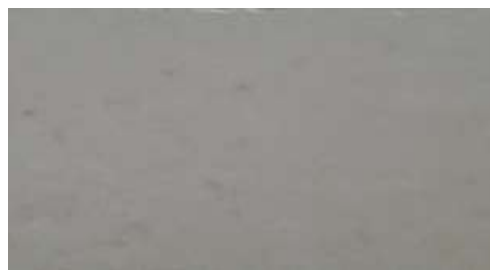
Imagen 30. Defecto por protectora lisa

Se presenta por una altura inadecuada de la aplicación de protectora, la presentación de esta condición se muestra en la Imagen 30, este defecto es de tipo funcional. El origen de este problema es en el Proceso de Preparación Esmaltes. Las posibles causas de este problema son: Condiciones inadecuadas de la protectora.

CLASIFICACIÓN		
PRIMERA	SEGUNDA	RETAL
No se admite

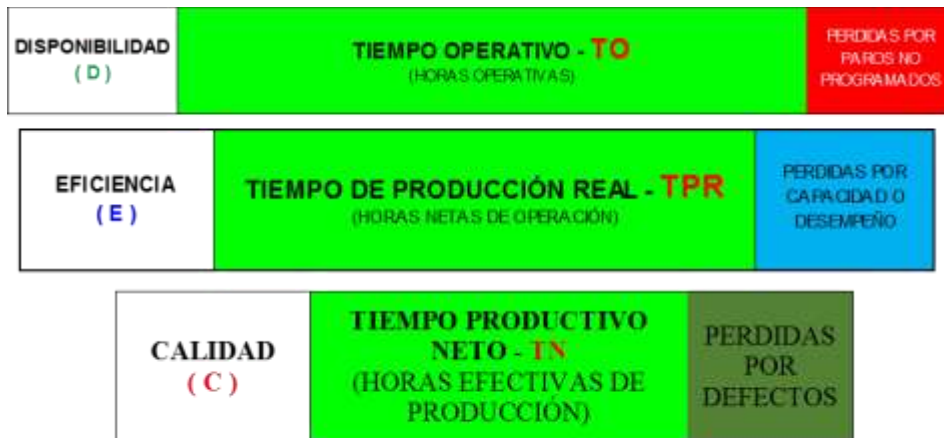
Gráfico 1. Cálculo OEE (Overall Equipment Effectiveness)

El OEE es uno de los indicadores más importantes que utiliza la compañía para medir la capacidad y desempeño de producción que se tienen en cada una de las máquinas con las que trabajamos, identificando las pérdidas en tiempo con tres factores primordiales:

$$OEE = D \times E \times C$$

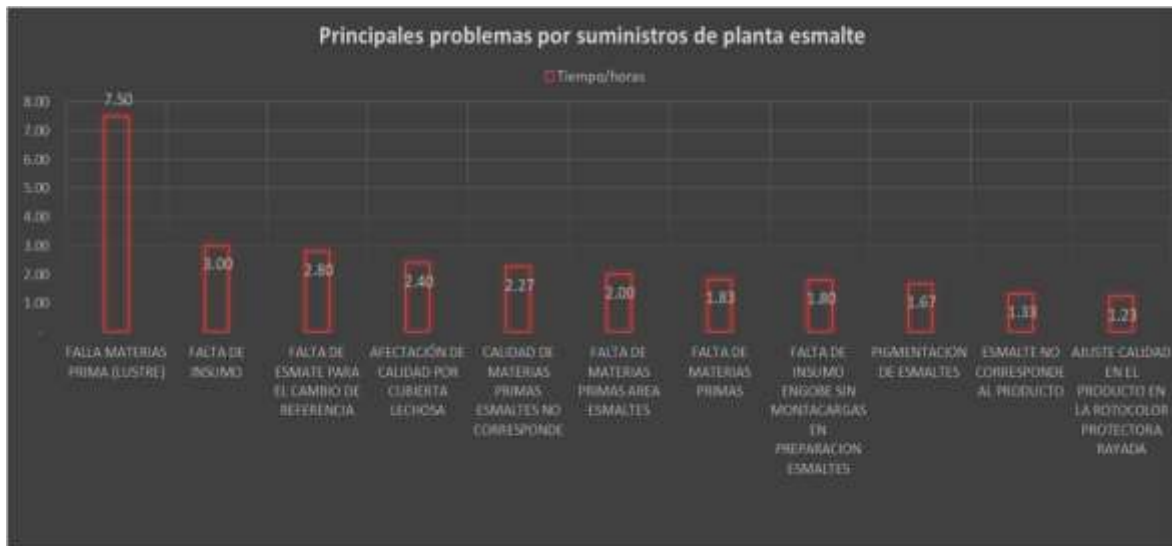
Gráfico 2. Horas de vacíos por mal suministro de insumos

por fallas en el suministro o inadecuado abastecimiento de los insumos de planta esmalte que afectan por ende el proceso de producción en las líneas de esmalte (decorado y esmaltado). De acuerdo con la información del indicador OEE para un periodo en los últimos 4 meses se evidencia en el área de líneas de esmalte un tiempo de vacío total 39,2 horas en donde el más representativo se da por falla de materias primas con 7,5 horas (Ver gráfico 2), bien sea porque no se tienen disponibles o por inconformidades en el estado de cada uno de estos.

Cabe resaltar que para este periodo de 4 meses se tuvieron como resultado un total de vacíos que recopila tiempos programados y no programados de 2.655, con esto podríamos concluir que con relación a este dato un 1,23% generado por afectaciones o fallas de suministro de planta esmalte.

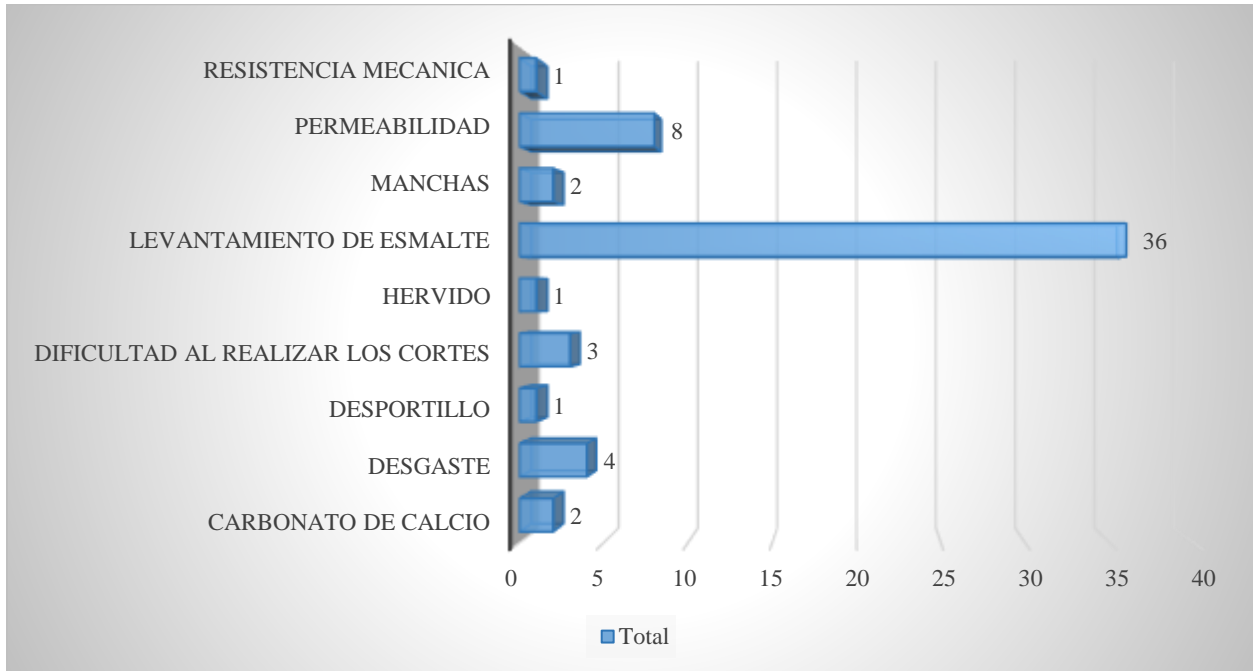
Gráfico 3. Reclamos por defectos en las baldosas por esmaltes

Los problemas mencionados anteriormente como se especifica tienen relación directa con el área de esmaltes, y además de afectar la producción de las baldosas, tienen una influencia negativa en las finanzas de la empresa, ya que repercuten en costos de reproceso y de productos perdidos. Así mismo afecta los resultados de la producción, al no alcanzar las metas de desempeño y eficiencia globales.
